# PARECER TÉCNICO COMPARATIVO

SEDE CRM/PR  
CONSELHO REGIONAL DE  
MEDICINA DO PARANÁ

SUBSOLOS SOB RAMPA DE  
ACESSO DE VEÍCULOS

03/2021 A 09/2025

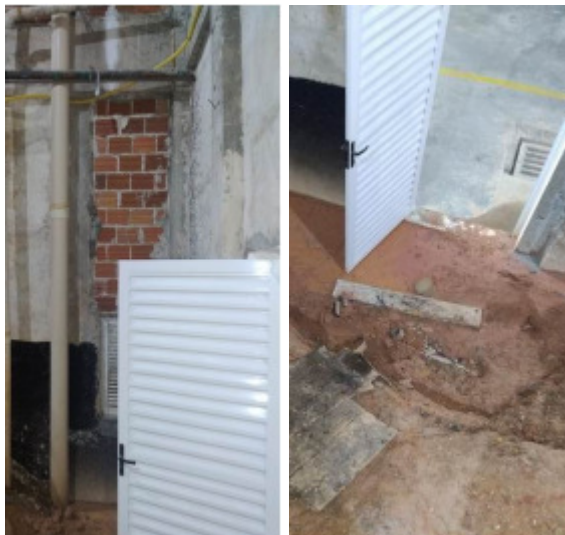
#### **Serviço realizado:**

- Na parede de divisa entre a área sob a rampa e a divisa com o subsolo 2 promover a abertura para acesso ao local com materiais e equipamentos;
- Ao final de todos os serviços, instalar porta tipo veneziana de alumínio anodizado na cor branca (80 x 210 cm), com acabamento do requadro e respectiva pintura.

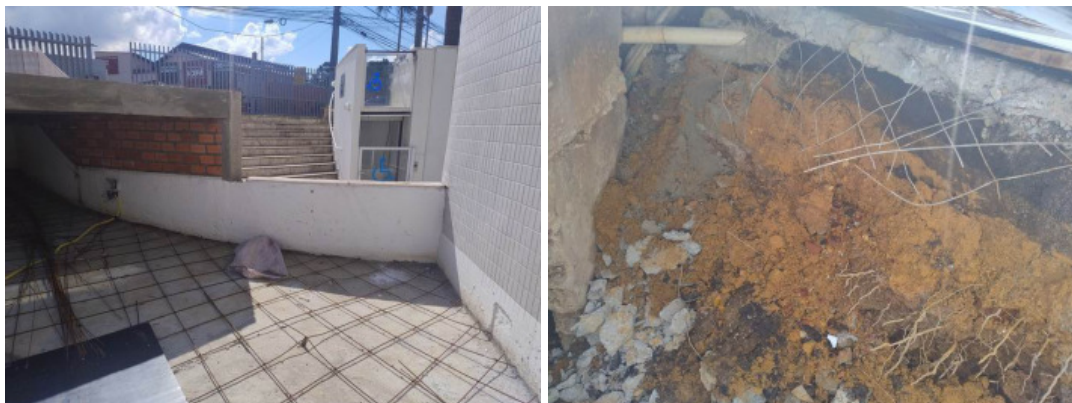
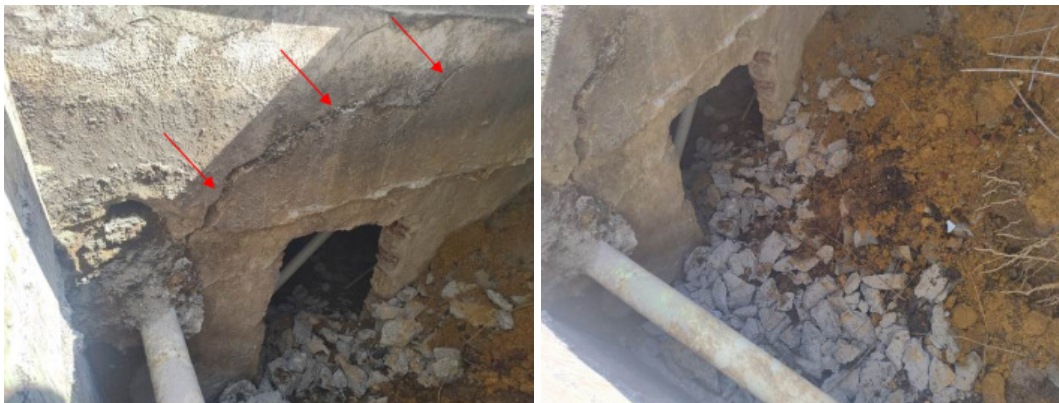
#### **Serviço não realizado.**

Na vistoria de Maio de 2025 estava sendo realizada a obra da nova guarita e pudemos constatar que os procedimentos sugeridos na entrada principal da Sede não foram efetuados. Além disso, a falta de intervenções gerou a progressão dos danos com erosão do terreno e trinca em viga da estrutura da rampa:

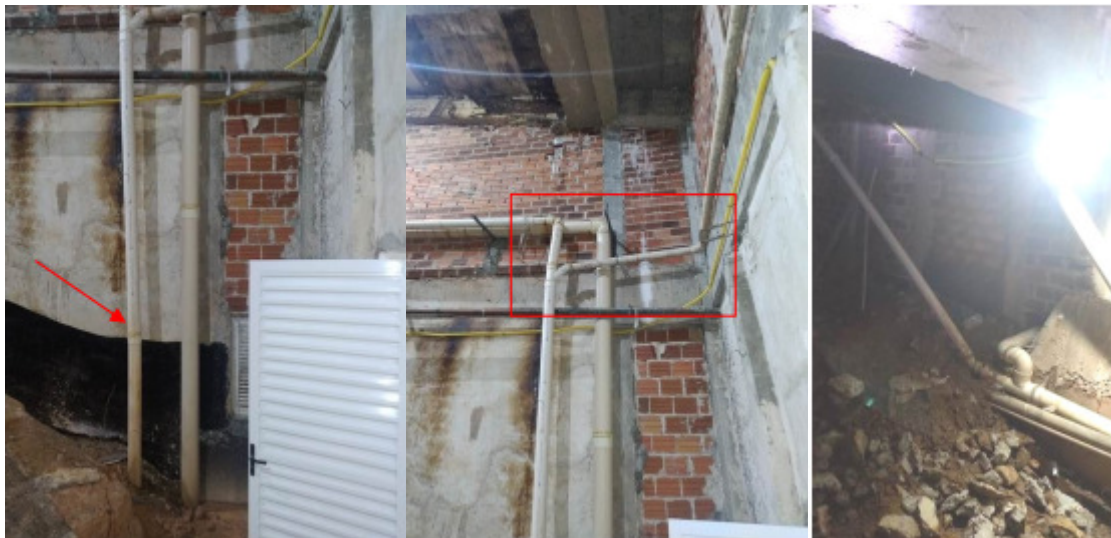
#### **Serviço parcialmente realizado, mas com inconformidades.**

O quadro encontrado em Maio de 2025 demonstrou que as tubulações foram adequadas parcialmente e não totalmente conforme havíamos recomendado, além de observamos falhas de execução tais como:

- Travamento insuficiente de tubos;
- Falta de apoios e fixações a fim de garantir a estabilidade dos tubos;
- Desnivelamento de tubulações;
- Continuidade nos problemas de escoamento das águas pluviais, progredindo as erosões e aumentando os riscos de desabamento do maciço de solo.

- Todas as tubulações de águas pluviais, de combate à incêndio e de água potável devem ser checadas em suas ligações, ajustando-as quando necessário;
- Especificamente com relação aos tubos de condução de águas pluviais, verificar e atestar se não possuem vazamentos e/ou rompimentos, pois pode haver divergências entre o que foi projetado e o executado à época da obra;
- Após estes testes e verificações, revisar as fixações de todos os tubos existentes sob a rampa, aumentando os pontos de ancoramento a fim de evitar desnivelamentos da rede, bem como para aprimorar travamentos nas prumadas verticais;
- Utilizar fitas metálicas e/ ou cantoneiras, também metálicas, para efetuar este trabalho de melhoria (estimamos até 50 metros de extensão de tubos para revisão das respectivas fixações).

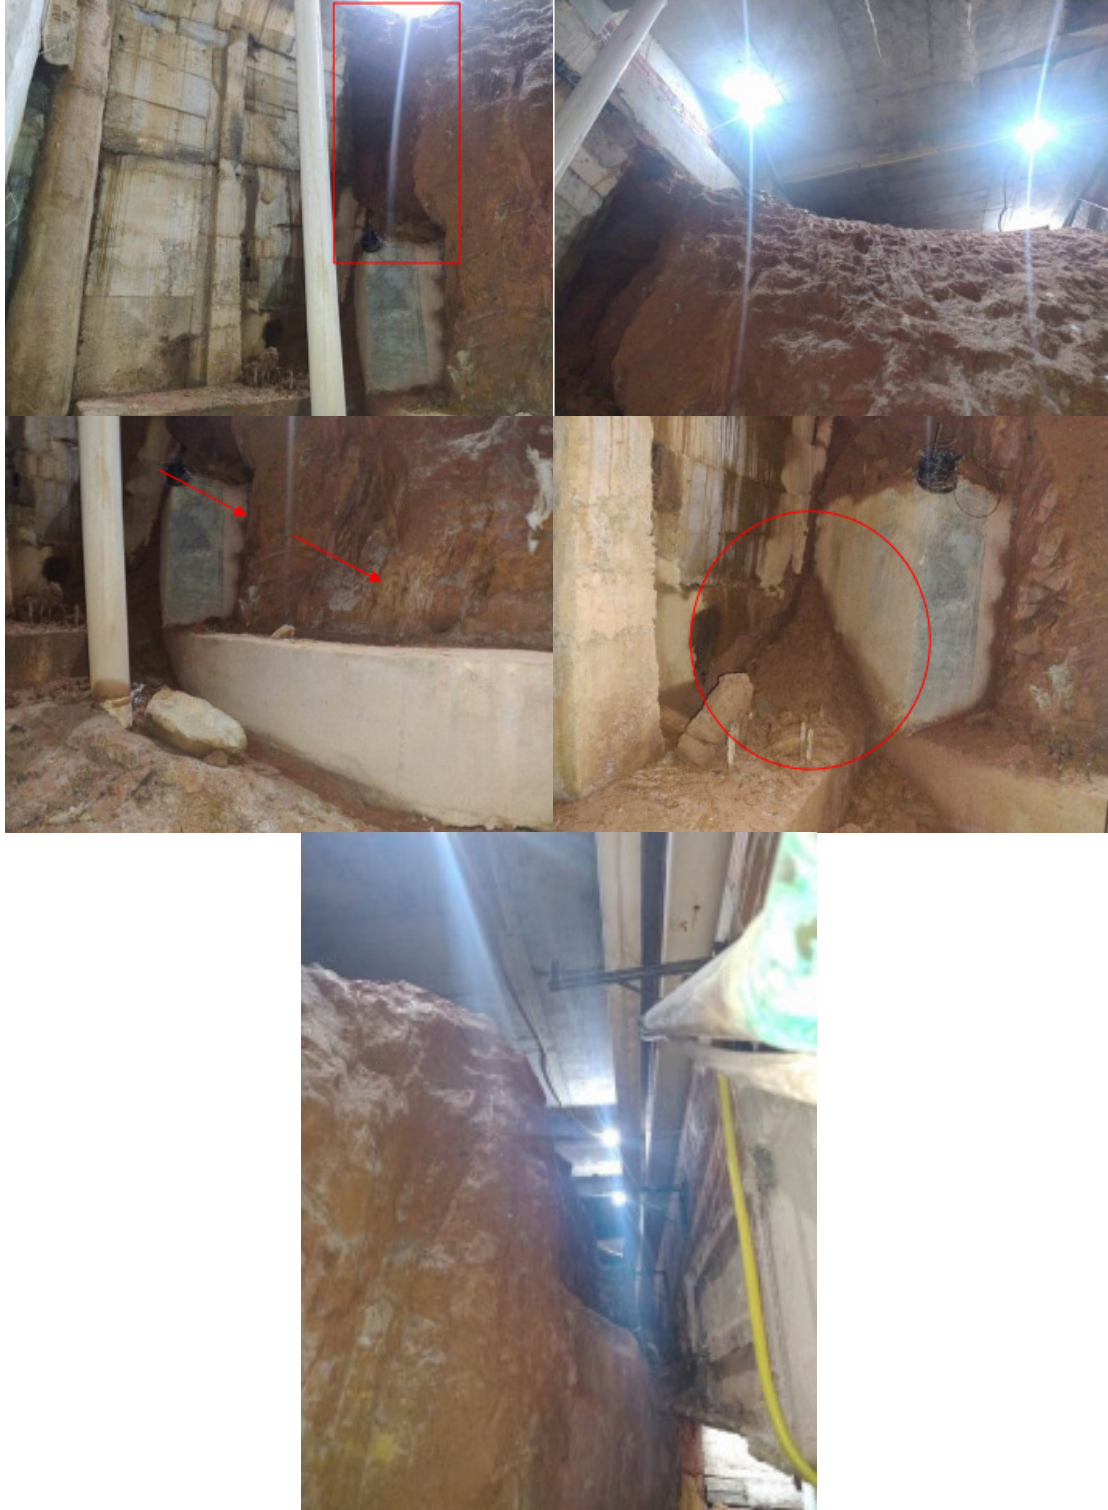
Apesar de serem considerados reparos urgentes, os fechamentos dos vazios não foram efetuados, tampouco houve a execução sugerida de um muro de contenção para evitar novos deslocamentos do maciço de terra.

Erosão do terreno e ausência de muro de contenção

- Nos pontos demonstrados no parecer, efetuar a recomposição dos vazios causados pela erosão do terreno principalmente junto ao arquivo inativo e no trecho que descalçou a fundação da alvenaria de divisa (área estimada de 10 m<sup>2</sup>);
- Os pontos do solo devem ser recompostos e/ou alvenarias serão erguidas para melhorar a sustentação do talude e evitar novas erosões.

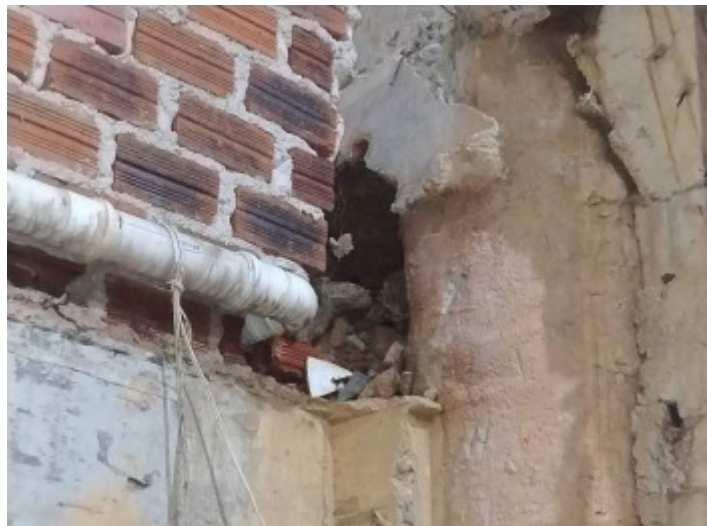
Vazio existente junto à contenção

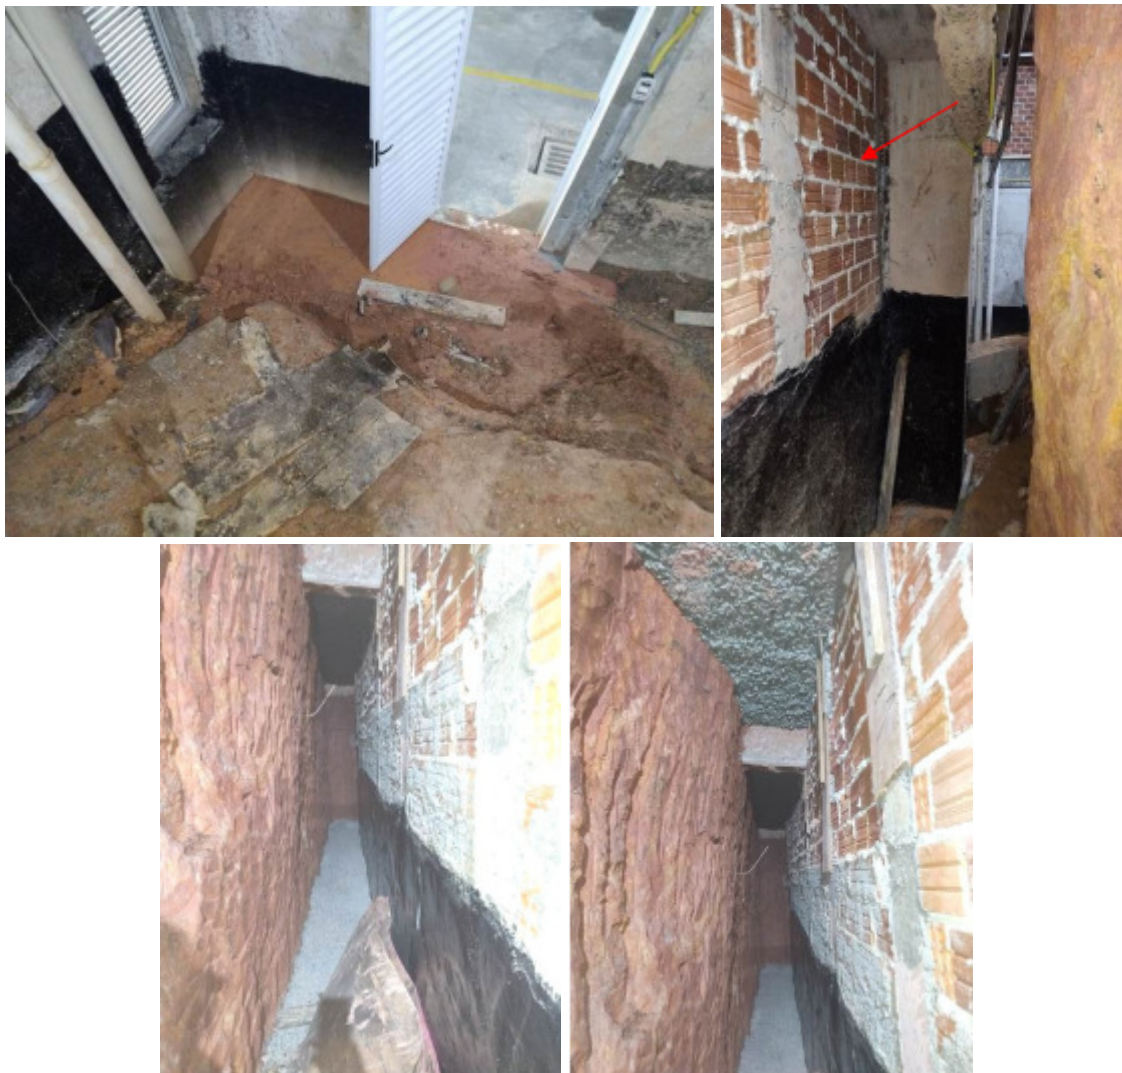
**O serviço sugerido foi para realização na parte interna da Sala do Arquivo Inativo. Apenas foi possível constatar a aplicação de impermeabilizante asfáltico na parte externa das paredes de divisa, mesmo assim em trecho de aproximadamente 1,0 metro de altura.**

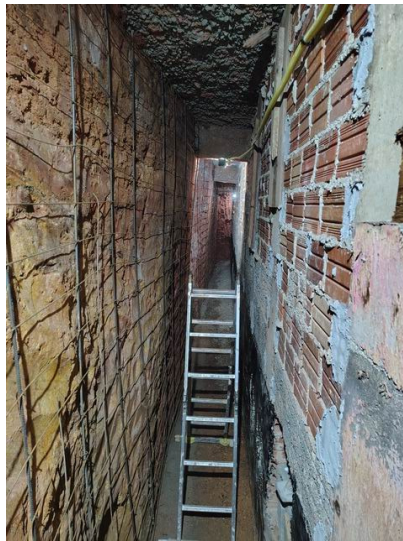
**FOTO 01 – Contenção do talude sendo realizado atrás da Sala do Arquivo Inativo**

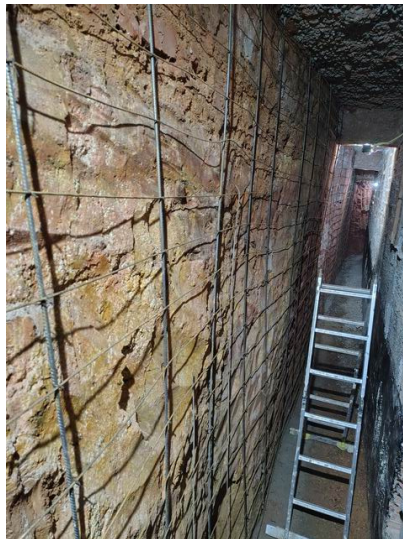
**FOTO 02 – Contenção do talude sendo realizado atrás da Sala do Arquivo Inativo**

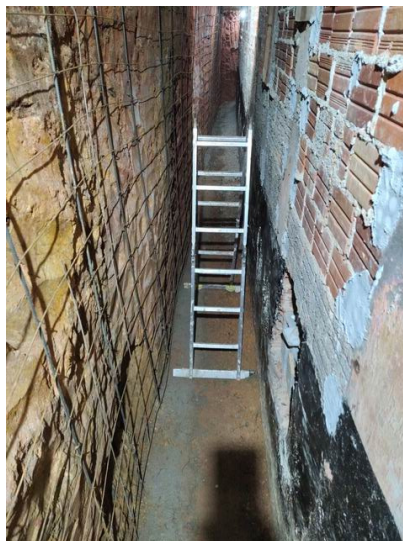
**FOTO 03 – Contenção do talude sendo realizado atrás da Sala do Arquivo Inativo**

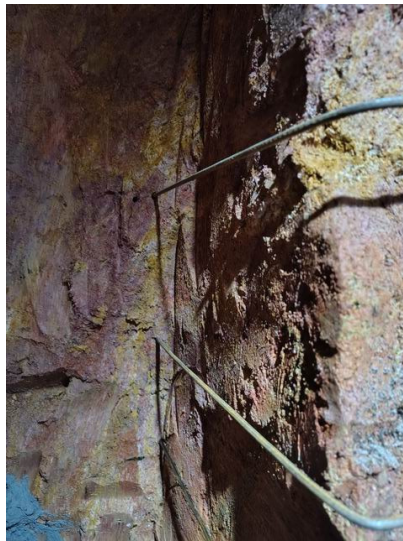
**FOTO 04 – Contenção do talude sendo realizado atrás da Sala do Arquivo Inativo**

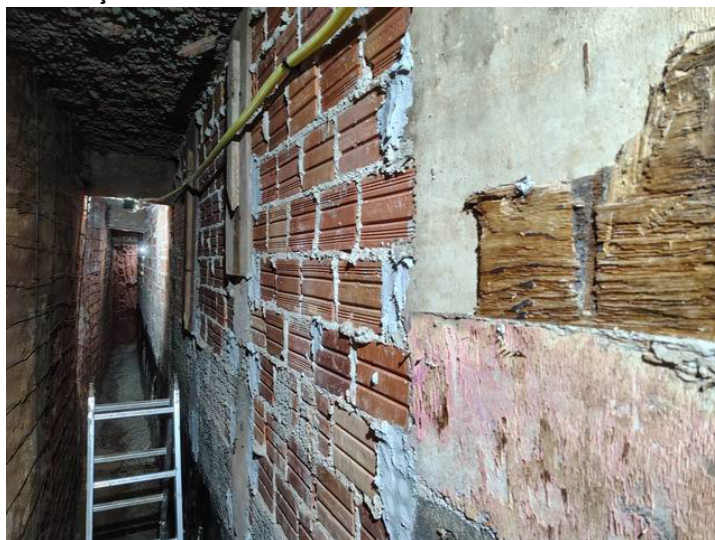
**FOTO 05 – Parede da Sala do Arquivo Inativo receberá impermeabilização e emboço**

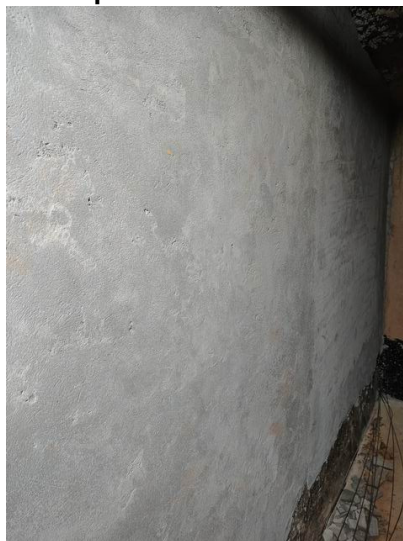
**FOTO 06 – Parede de divisa já revestida**

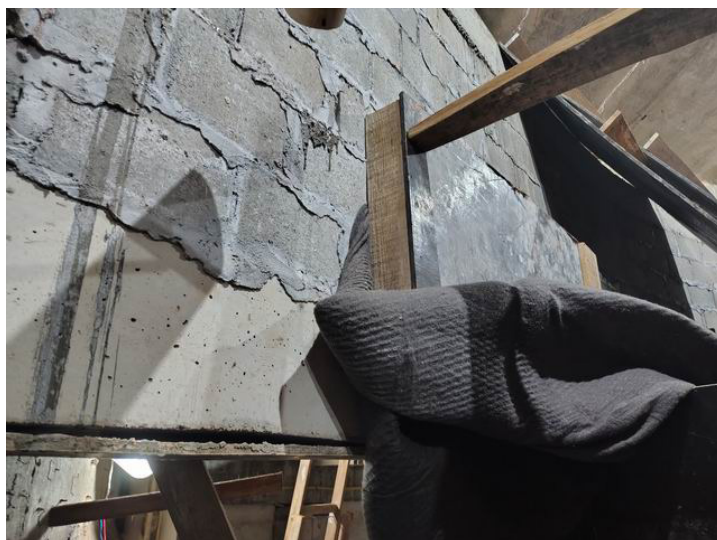
**FOTO 07 – Muro de contenção erguido**

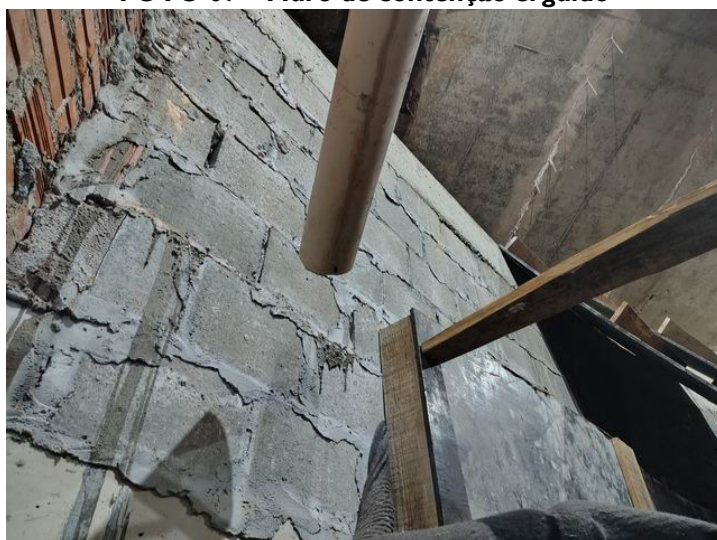
**FOTO 08 – Muro de contenção erguido**

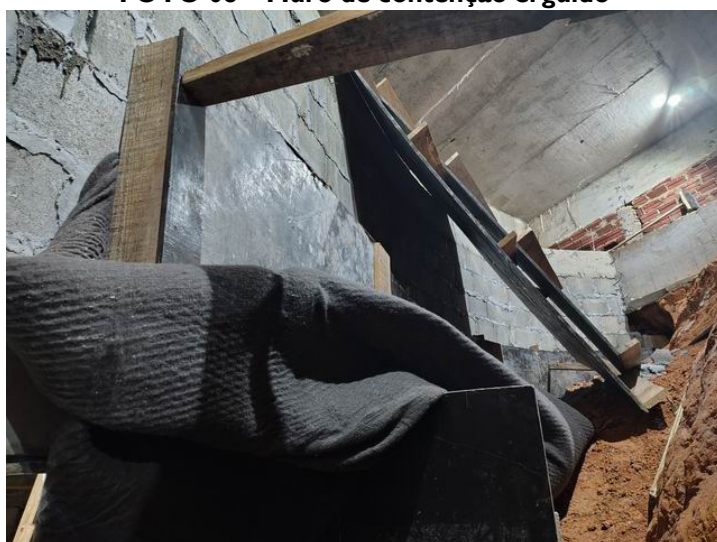
**FOTO 09 – Muro de contenção erguido e com drenagem adequada**

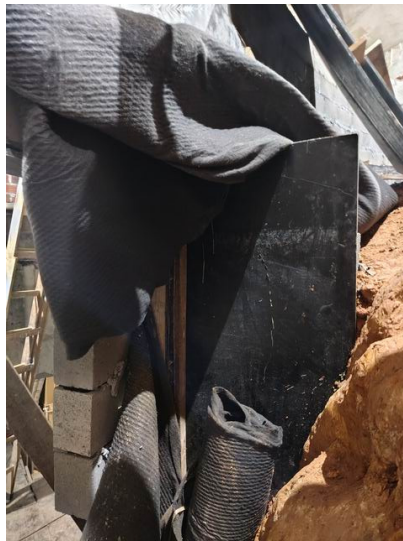
**FOTO 10 – Saída da drenagem do muro de contenção**

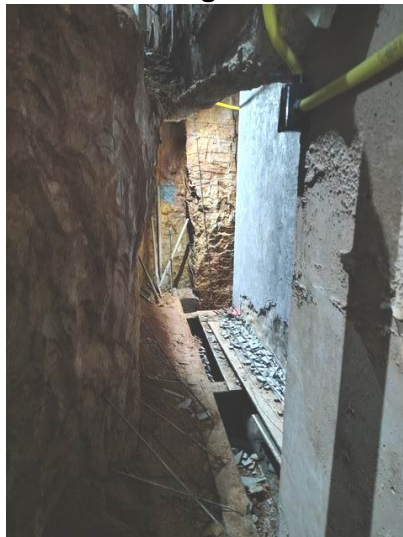
**FOTO 11 – Lateral do talude sendo preparada para receber contenção lateral**

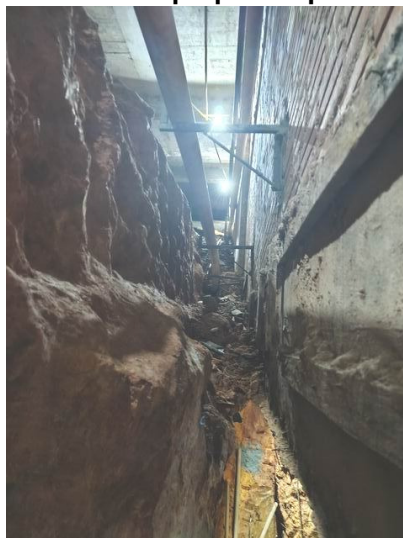
**FOTO 12 – Lateral do talude com tubulações parcialmente ajustadas e erosão contida**

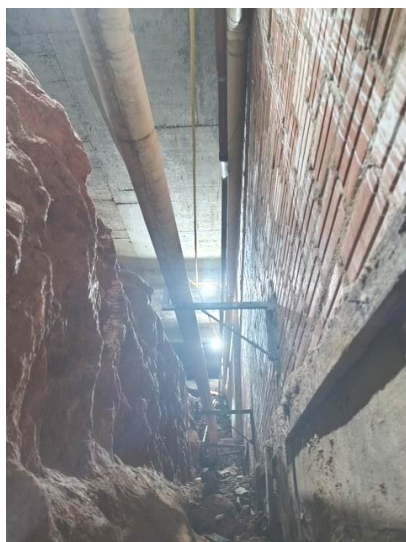
**FOTO 13 – Lateral do talude com tubulações parcialmente ajustadas e erosão contida**

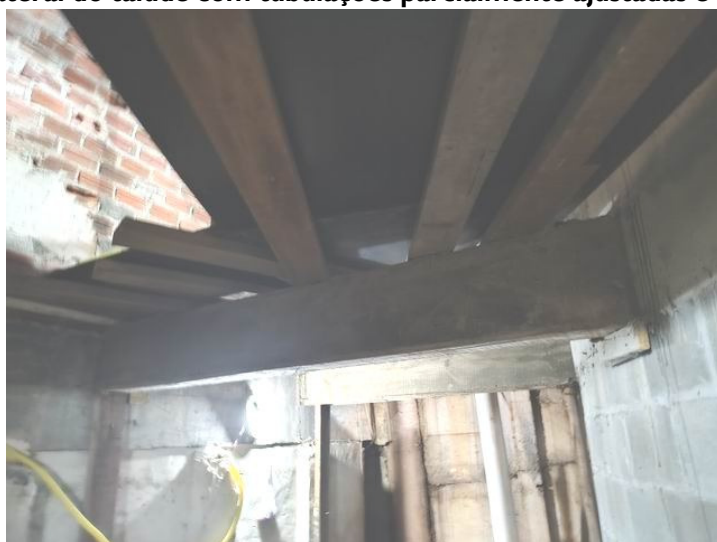
**FOTO 14 – Travamento do muro de contenção na estrutura do edifício**

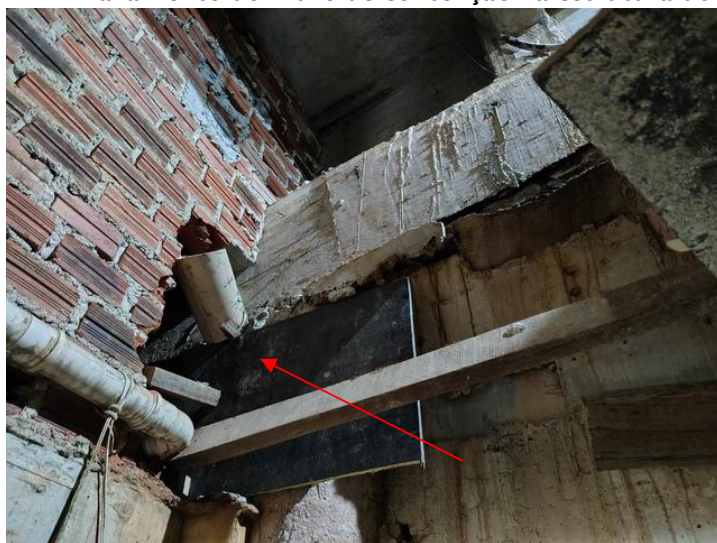
**FOTO 15 – Vazio preenchido e tratado junto à divisa esquerda**

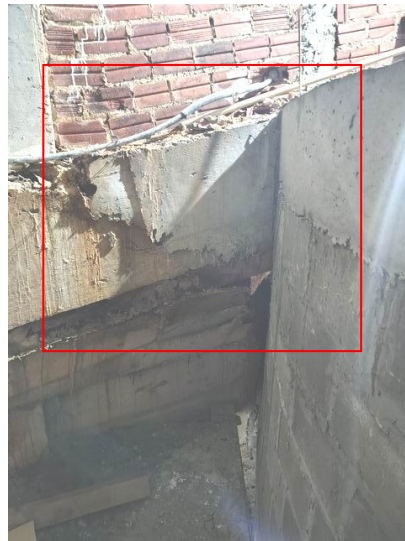
**FOTO 16 – Vazio preenchido e tratado junto à divisa esquerda**

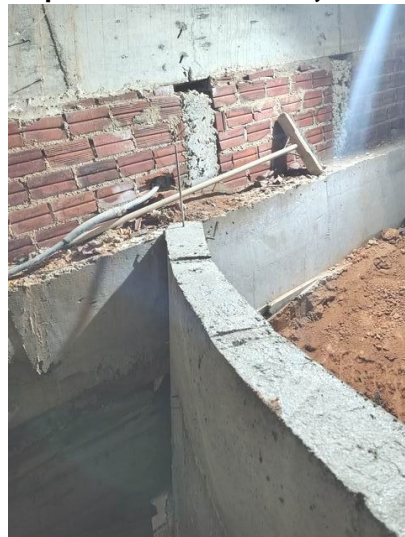
**FOTO 17 – Encontro do muro de contenção com divisa esquerda**

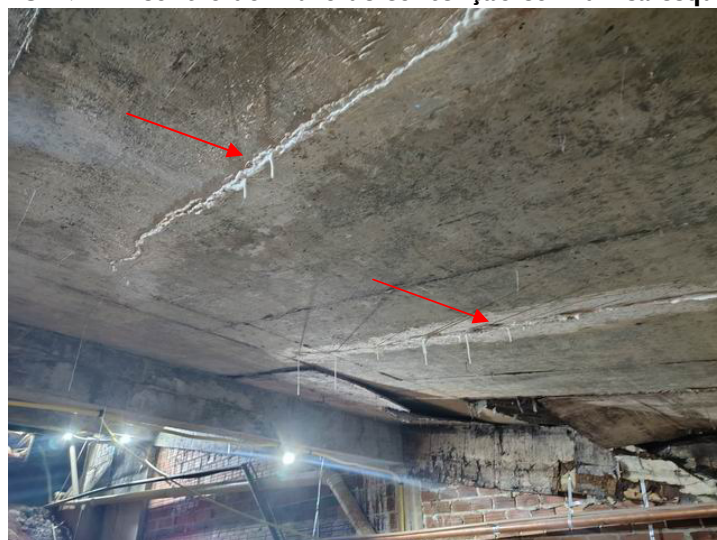
**FOTO 18 – Infiltrações de umidade na laje de teto ainda a serem tratadas**

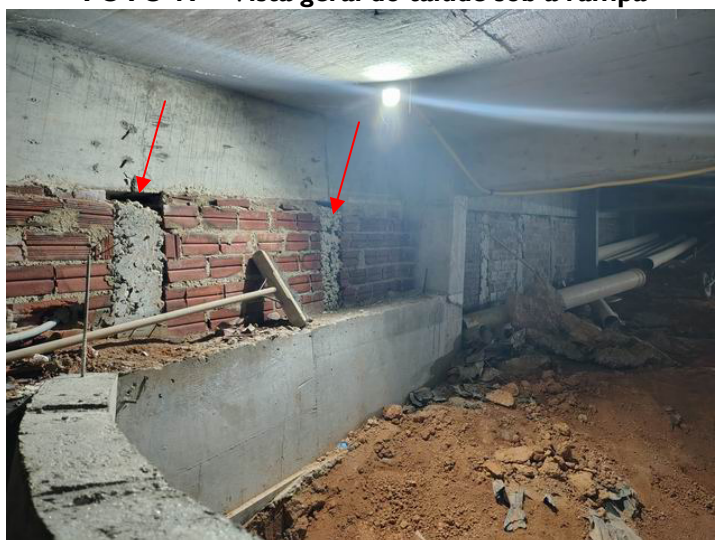
**FOTO 20 – Vista geral da divisa esquerda com falhas em concretagens (a serem tratadas na sequência)**

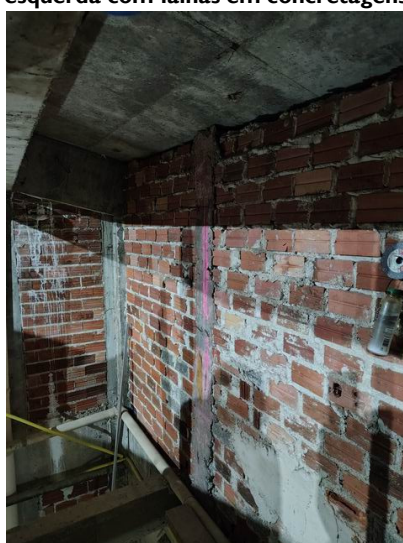
**FOTO 21 – Parede de divisa com o subsolo a ser revestida**

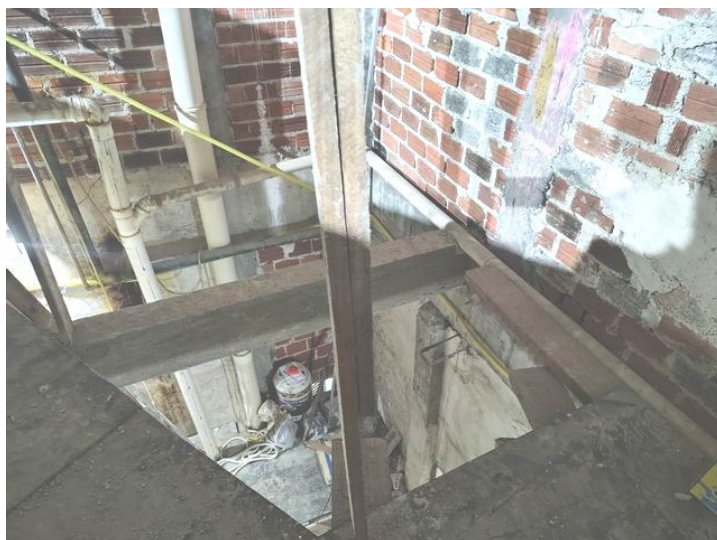
**FOTO 22 – Travamento do muro de contenção na estrutura do edifício**

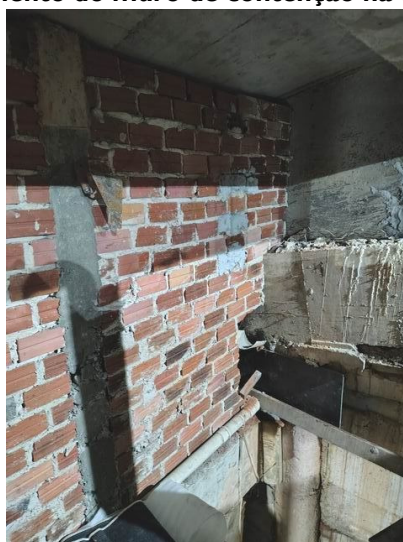
**FOTO 23 – Parede de divisa com o subsolo a ser revestida**

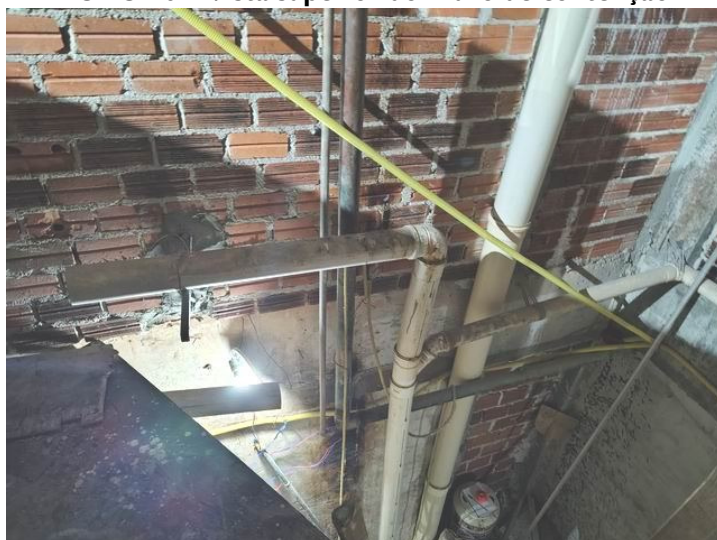
**FOTO 27 – Tubulações sendo readequadas**

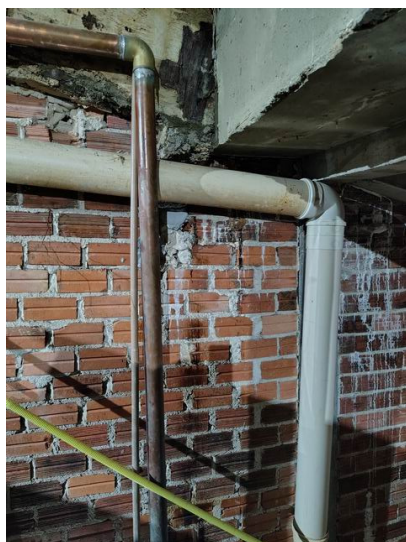
**FOTO 28 – Tubulações sendo readequadas**

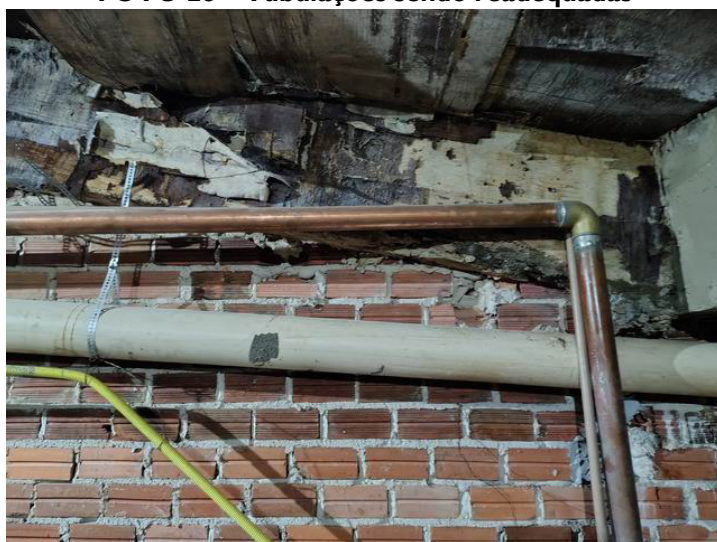
**FOTO 29 – Tubulações sendo readequadas**

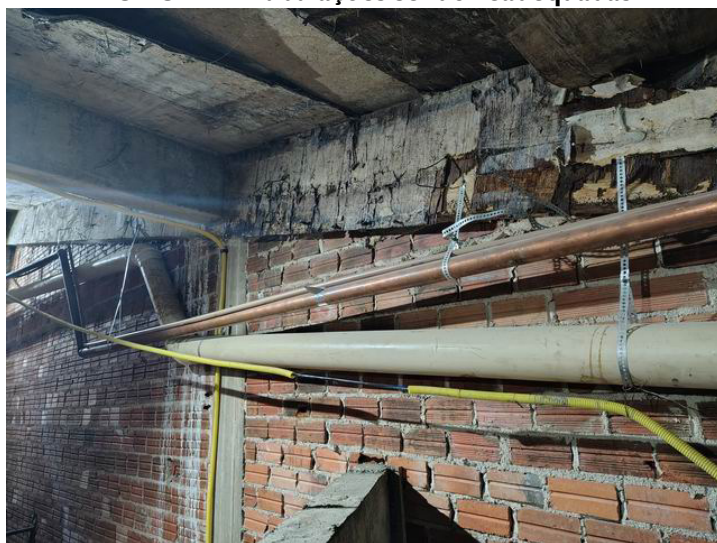
**FOTO 30 – Tubulações sendo readequadas**

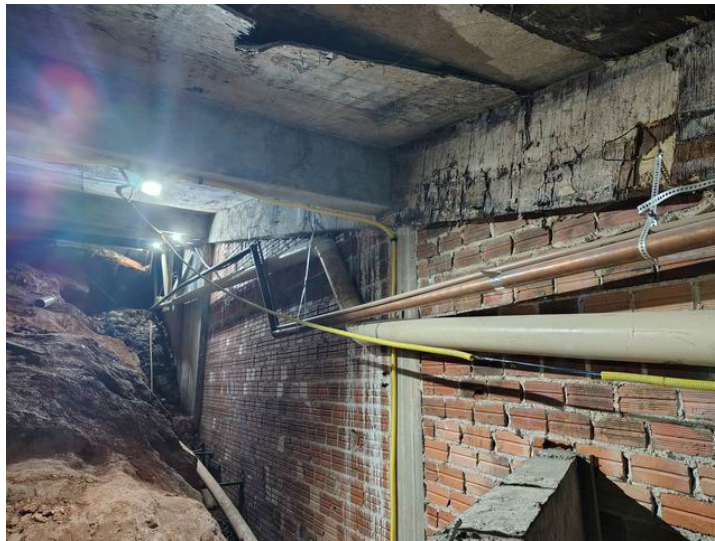
**FOTO 31 – Tubulações sendo readequadas**

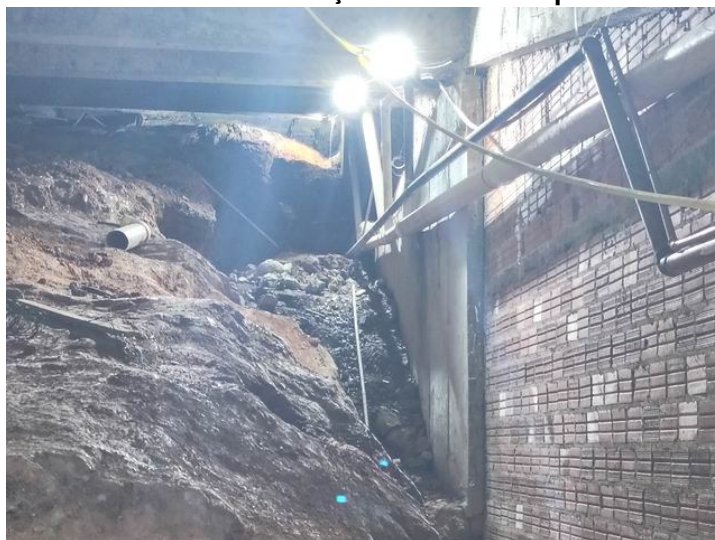
**FOTO 32 – Tubulações sendo readequadas**

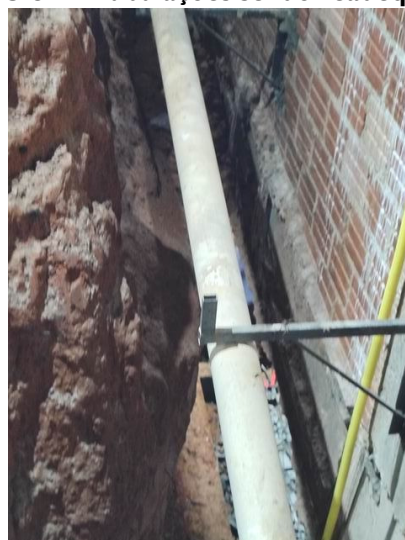
**FOTO 33 – Tubulações sendo readequadas**

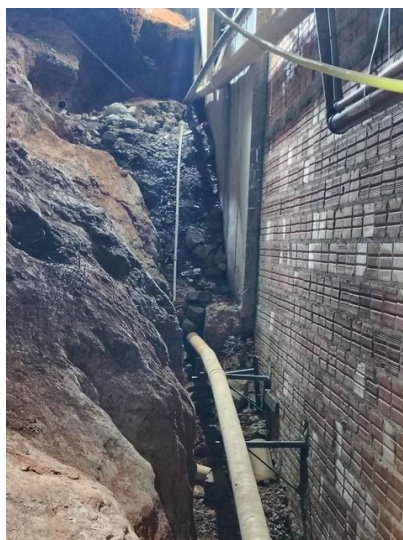
**FOTO 34 – Tubulações sendo readequadas**

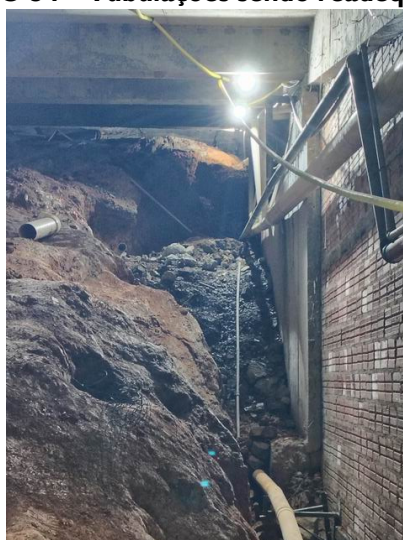
**FOTO 35 – Tubulações sendo readequadas**

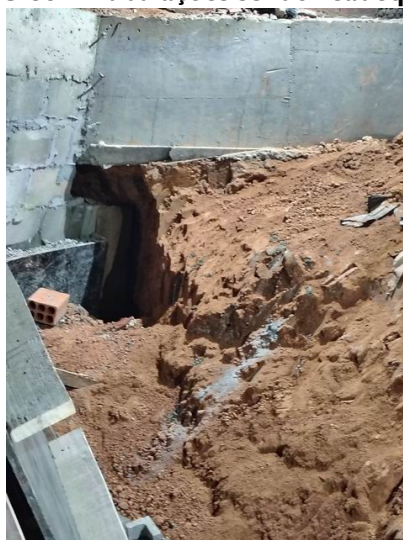
**FOTO 36 – Porção de encontro do talude com o muro de contenção**

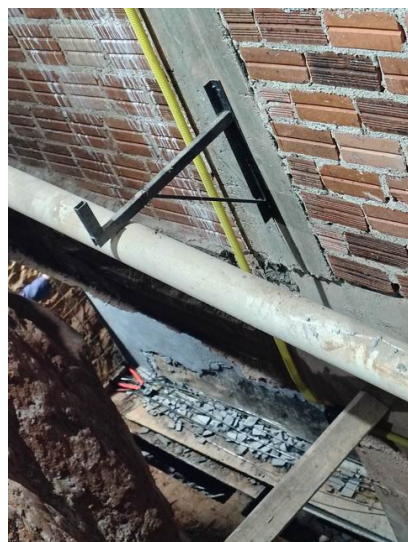
**FOTO 37 – Tubulações sendo readequadas**

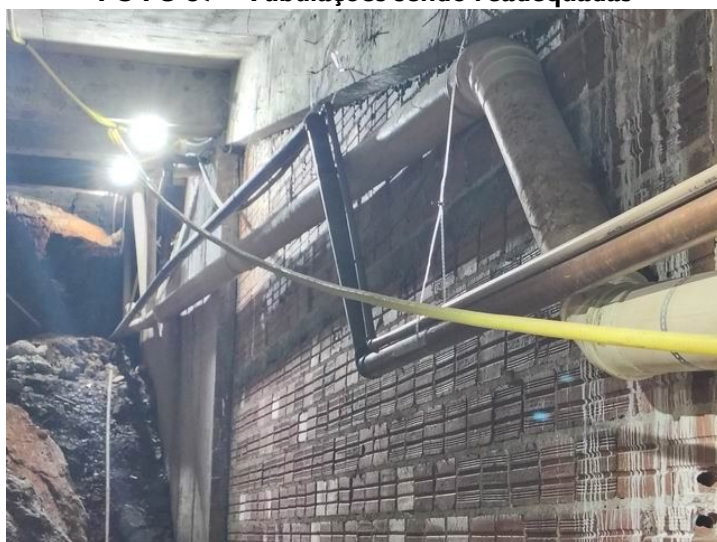
**FOTO 38 – Tubulações sendo readequadas**
