PERÍCIA TÉCNICA EM EDIFICAÇÃO

CRM/PR
CONSELHO REGIONAL DE
MEDICINA DO PARANÁ

REGIONAL
MARINGÁ

15/09/2025

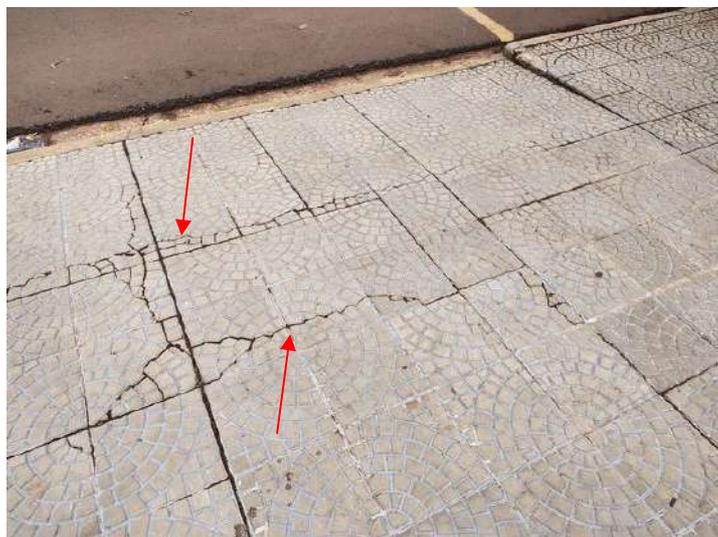
FOTO 06 – Calçada Externa – Trincas e quebras de diversas placas cimentícias

- Sugerimos que as áreas externas em piso cimentado sejam revestidas com cerâmica, protegendo assim as trincas verificadas nestes locais;
- Troca do tablado e fechamentos laterais em madeira do Auditório;

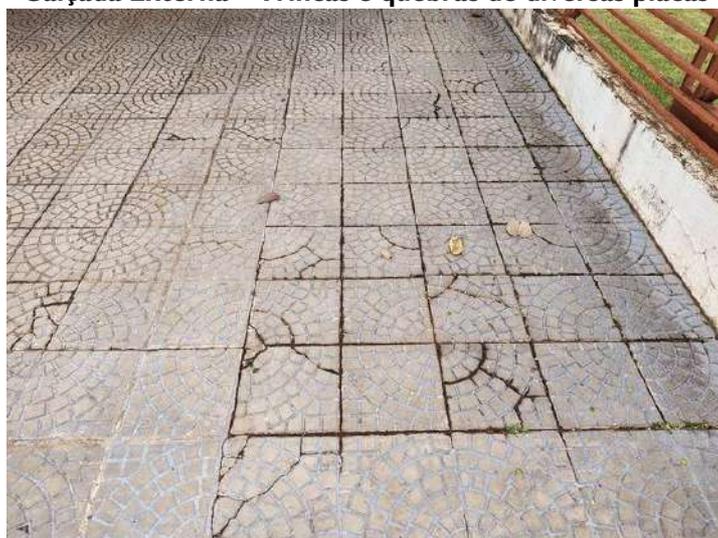
FOTO 07 – Calçada Externa – Trincas e quebras de diversas placas cimentícias

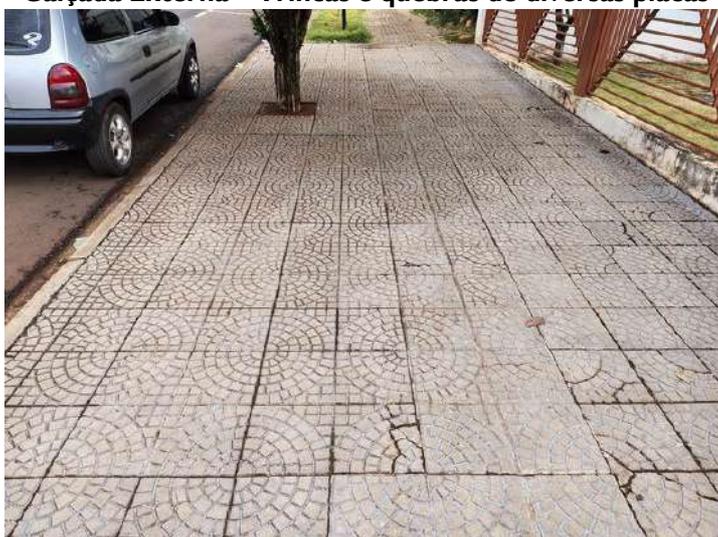
FOTO 08 – Calçada Externa – Trincas e quebras de diversas placas cimentícias

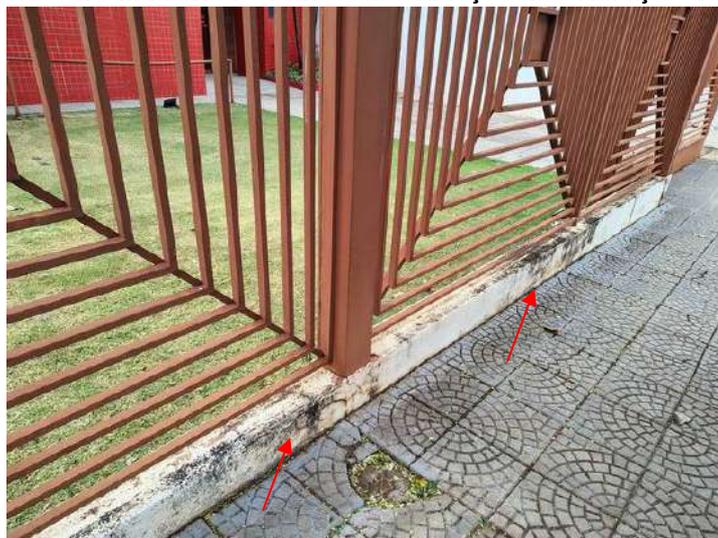
FOTO 13 – Gradil Frontal – Pontos de oxidação/deterioração da pintura

- Lixamento, aplicação de tratamento anti-corrosivo e pintura final do gradil frontal (caso o mesmo seja mantido);
 - Troca do guarda-corpo frontal conforme determinação do estudo arquitetônico;

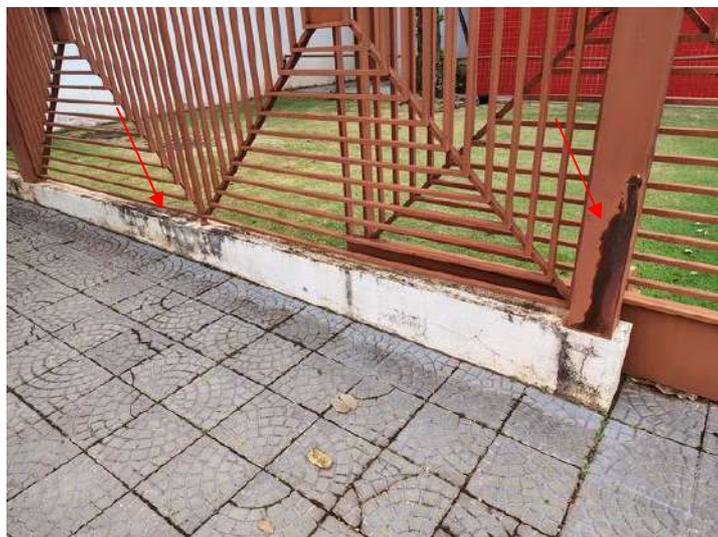
FOTO 15 – Gradil Frontal – Pontos de oxidação/deterioração da pintura

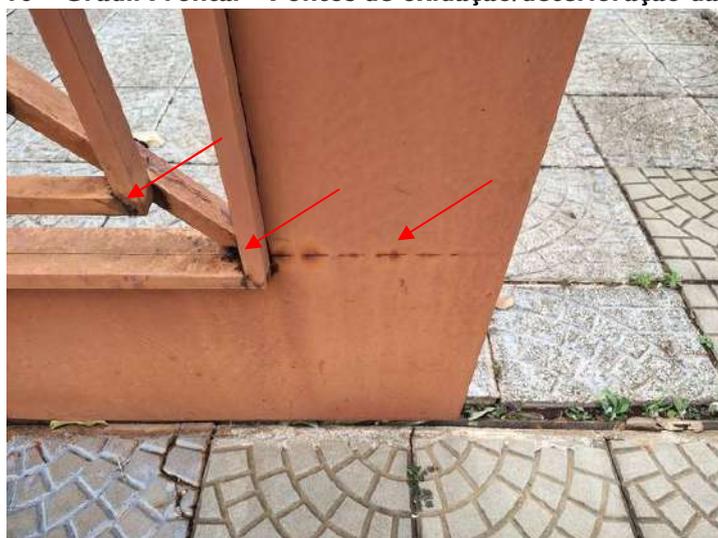
FOTO 16 – Gradil Frontal – Pontos de oxidação/deterioração da pintura

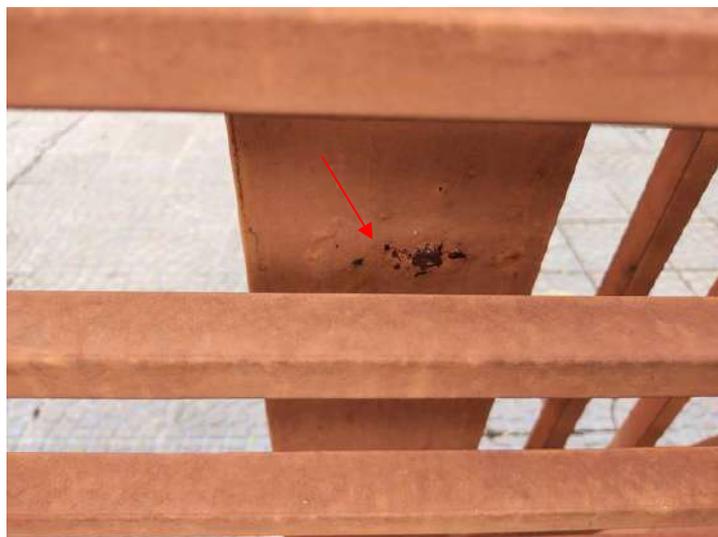
FOTO 24 – Portão de Entrada – Oxidação e deterioração da pintura

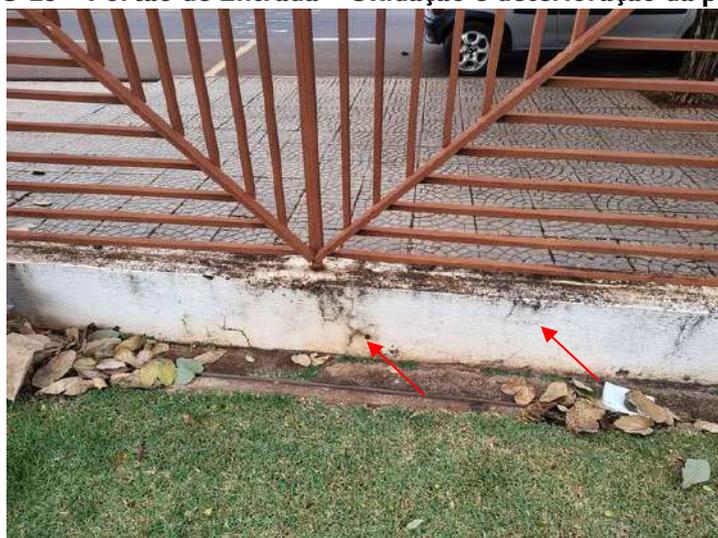
FOTO 25 – Portão de Entrada – Oxidação e deterioração da pintura

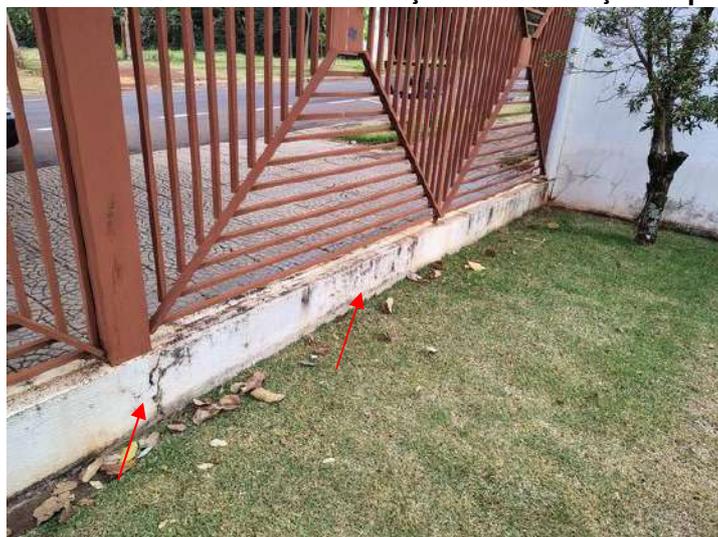
FOTO 26 – Mureta Frontal – Fissuração e deterioração da pintura

- Tratamento prévio das fissuras em alvenarias externas e internas da seguinte forma:
 - Abrir pequenos filetes nas peças a serem reparadas;
 - Remover todo o pó deixando a base limpa, isenta de partículas soltas e totalmente seca;
 - Preencher as fissuras com mástique a base de resinas elastoméricas Flexocril Mástique ou produto similar até atingir o nivelamento com a superfície;
 - Aplicar duas ou mais camadas do mástique caso seja necessário;

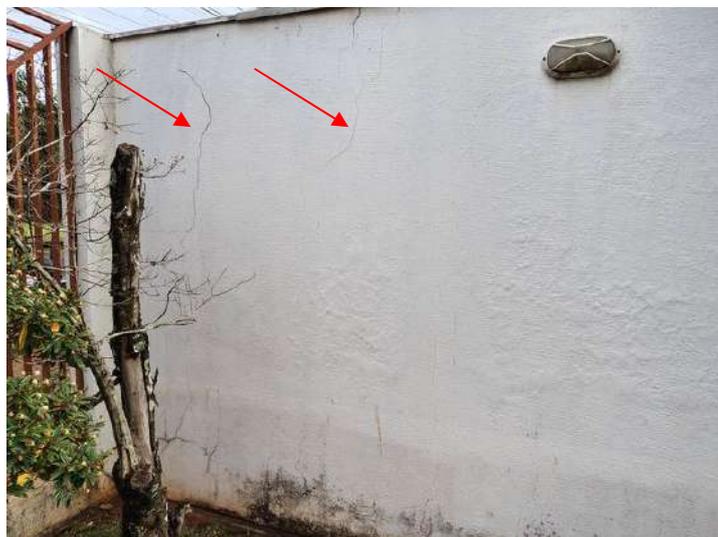
FOTO 27 – Mureta Frontal – Fissuração e deterioração da pintura

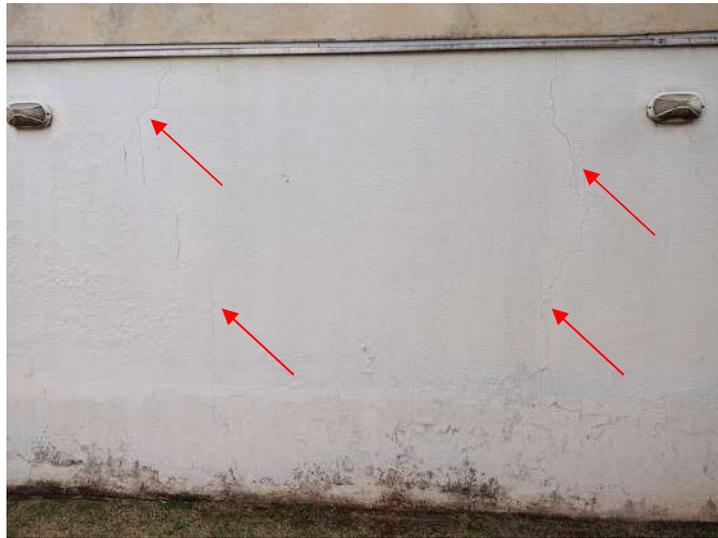
FOTO 30 – Muro Esquerdo Frontal – Deterioração generalizada da pintura e fissuras

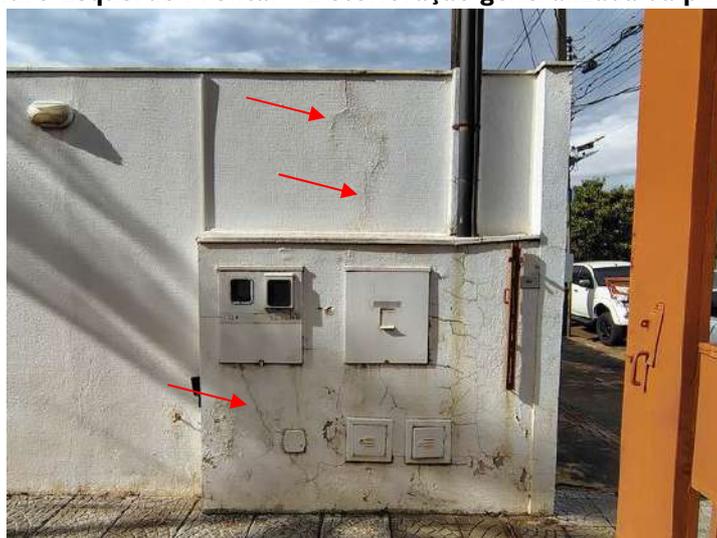
FOTO 34 – Muro Esquerdo Frontal – Deterioração generalizada da pintura e fissuras

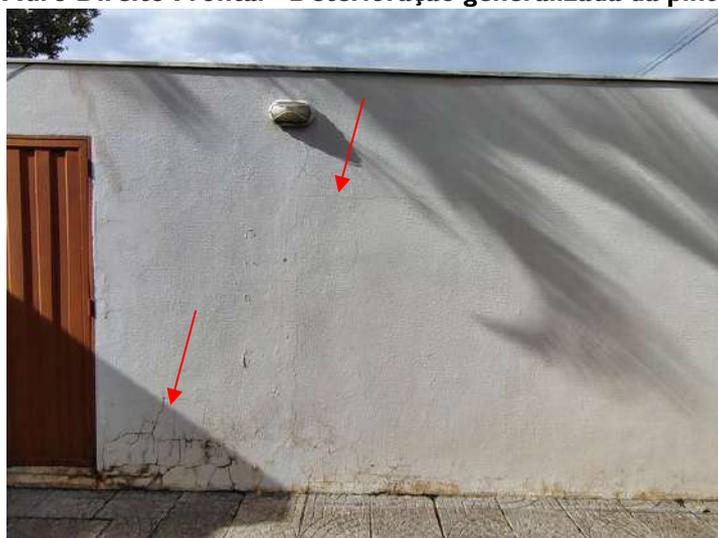
FOTO 37 – Muro Direito Frontal - Deterioração generalizada da pintura e fissuras

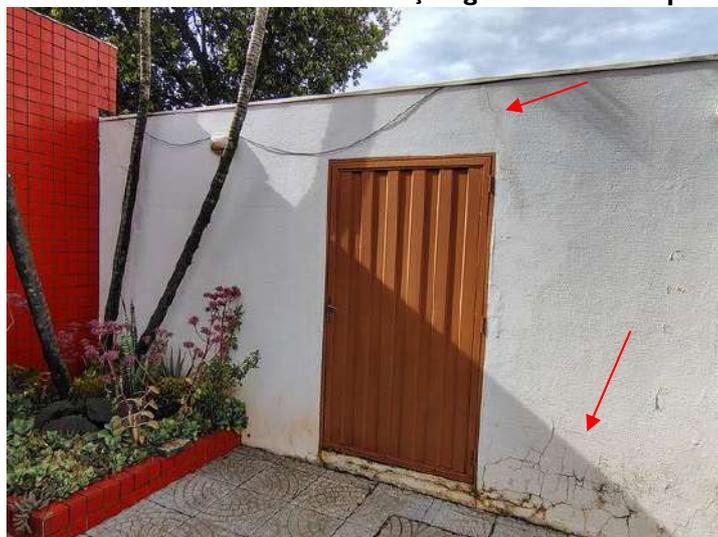
FOTO 38 – Muro Direito Frontal - Deterioração generalizada da pintura e fissuras

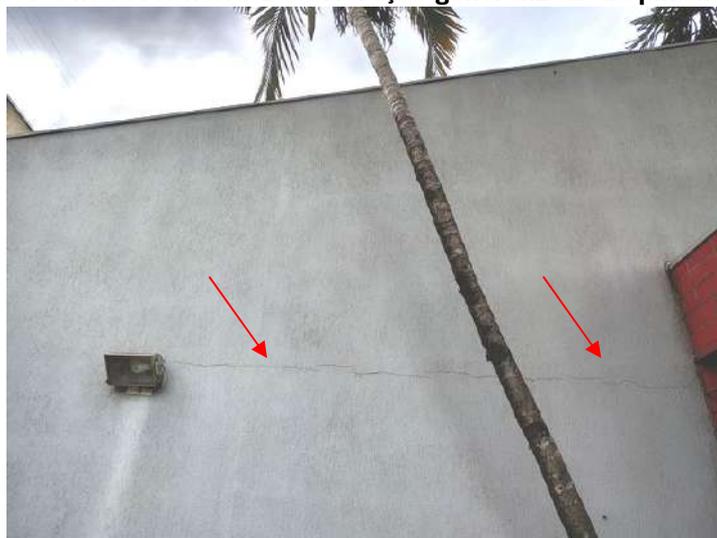
FOTO 55 – Fachada Frontal – Deterioração generalizada da pintura e fissuras

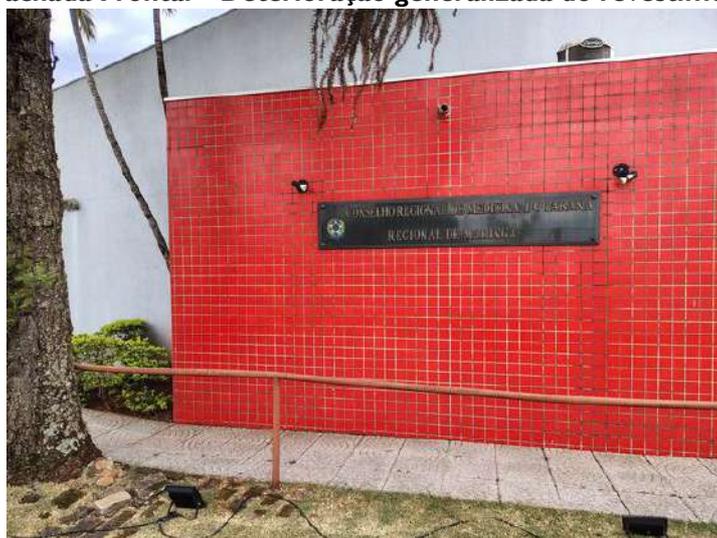
FOTO 70 – Fachada Frontal – Deterioração generalizada do revestimento cerâmico

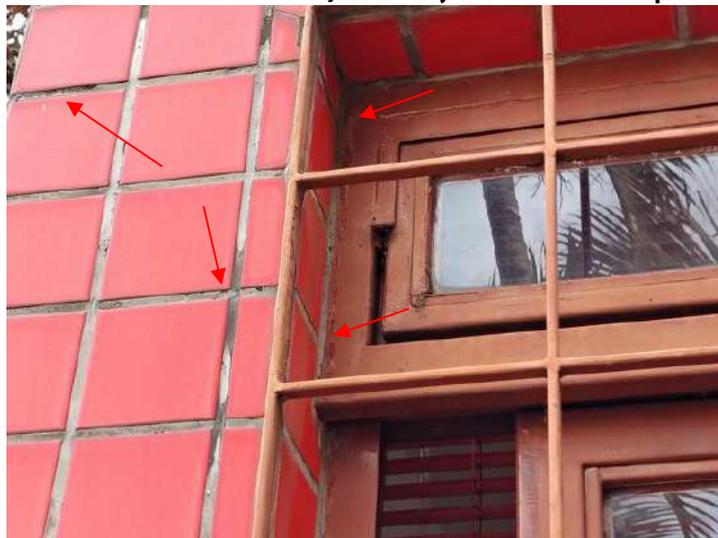
FOTO 74 – Fachada Frontal – Deterioração do rejuntamento e da pintura da esquadria

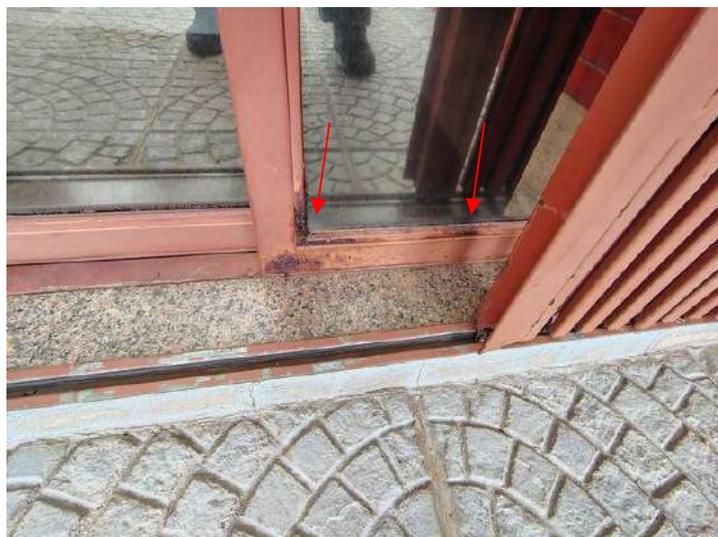
FOTO 75 – Fachada Frontal – Deterioração do rejuntamento e da pintura da esquadria

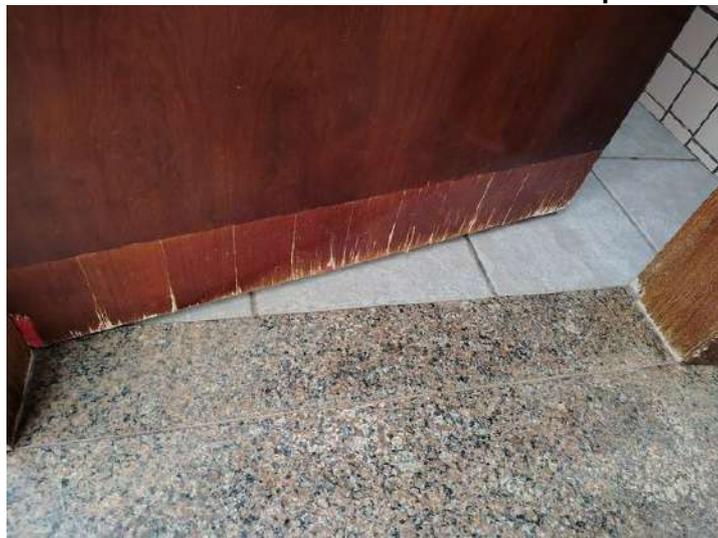
FOTO 83 – WC Masculino – Fissura ao lado direito da porta de entrada

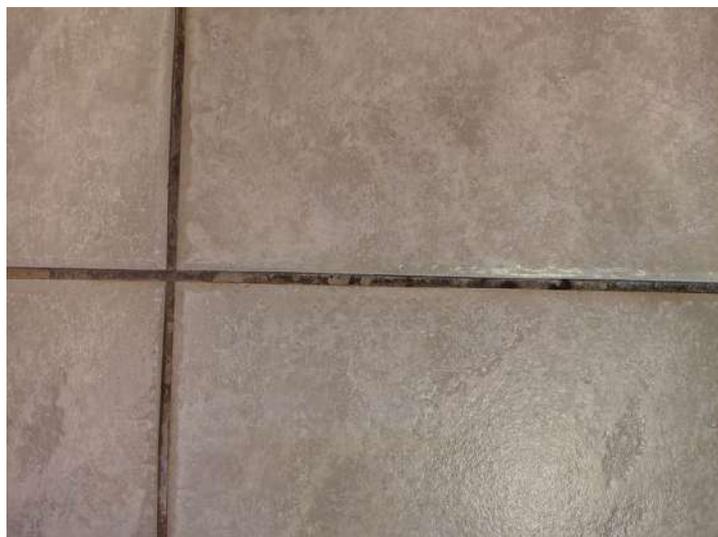
FOTO 90 – WC Feminino – Deterioração do rejuntamento do piso

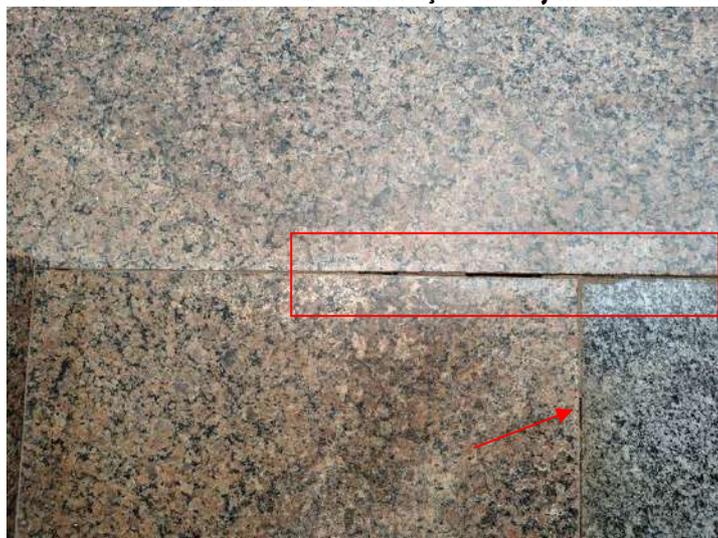
FOTO 91 – WC Feminino – Deterioração do rejuntamento do piso

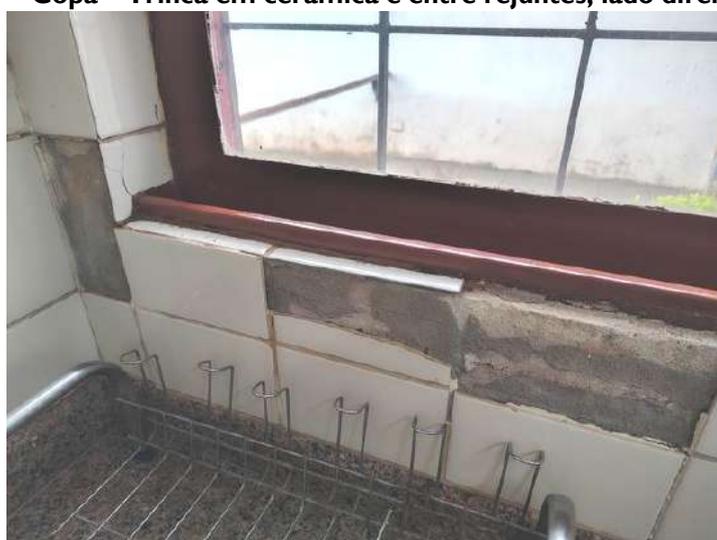
FOTO 107 – Copa – Trinca em cerâmica e entre rejuntas, lado direito da janela

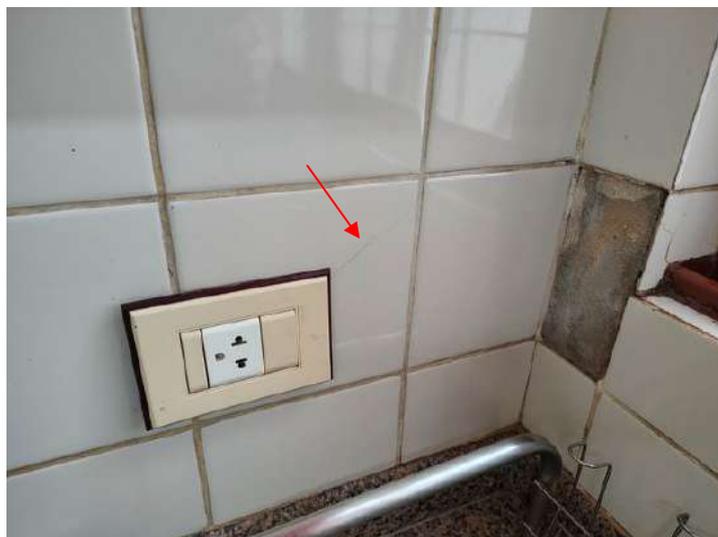
FOTO 108 – Copa – Descolamento de cerâmicas, lado esquerdo da janela

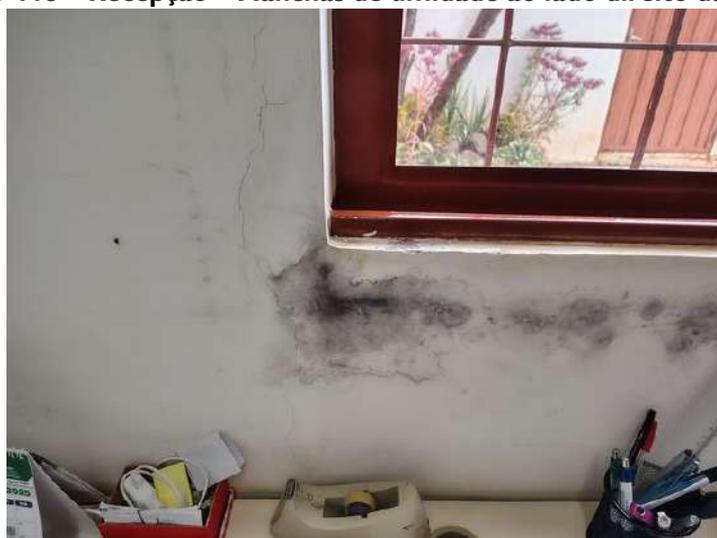
FOTO 115 – Recepção – Manchas de umidade ao lado direito da janela

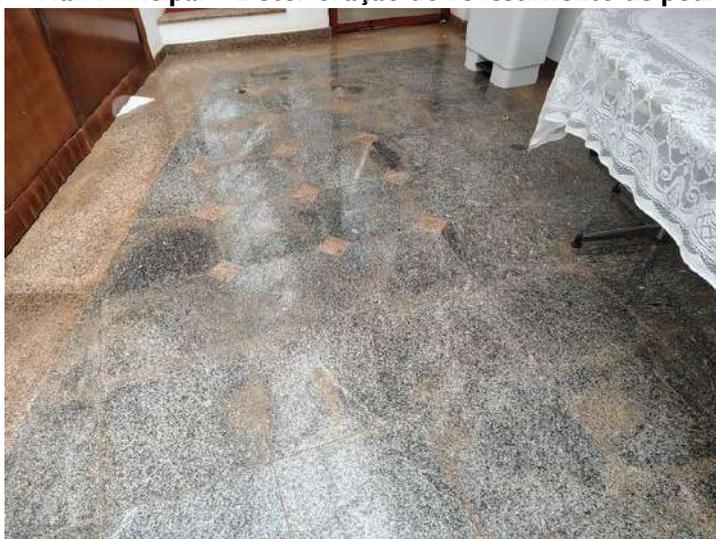
FOTO 119 – Hall Principal – Deterioração do revestimento de pedras naturais

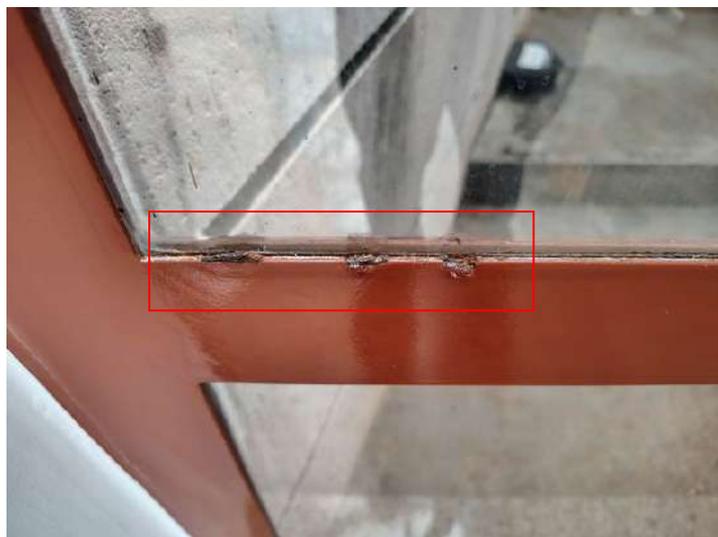
FOTO 126 – Jardim de Inverno Fundos – Deterioração da porta por oxidação

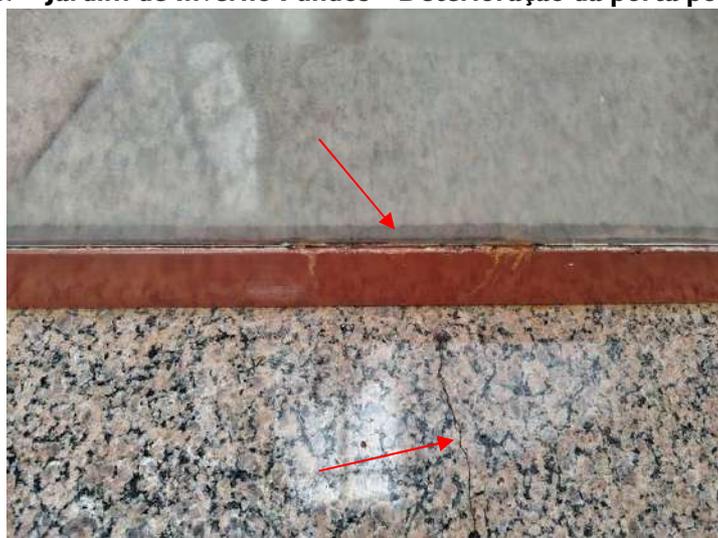
FOTO 127 – Jardim de Inverno Fundos – Deterioração da porta por oxidação

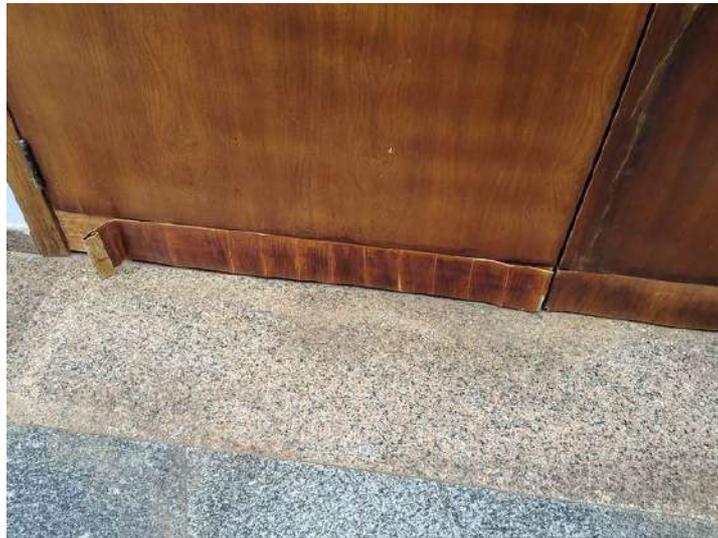
FOTO 129 – Jardim de Inverno Fundos – Fissura e umidade ao lado esquerdo da porta

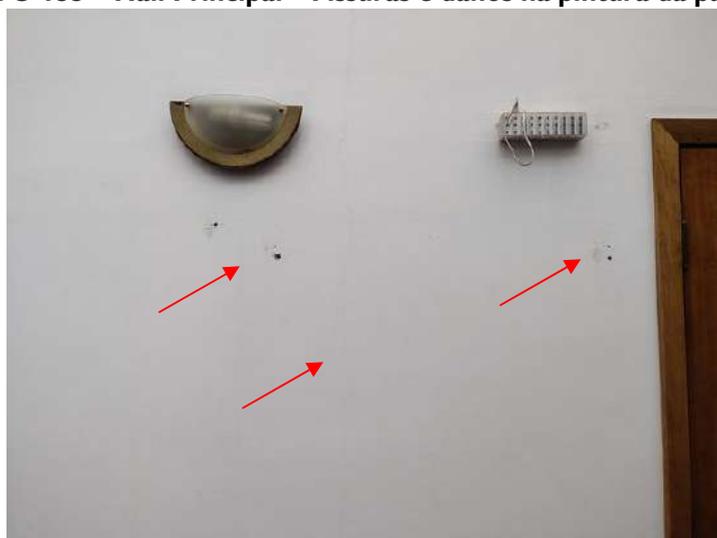
FOTO 133 – Hall Principal – Fissuras e danos na pintura da parede

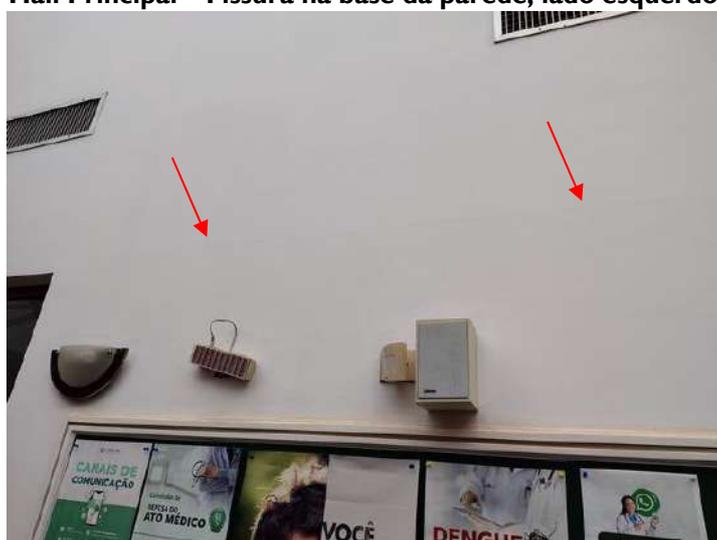
FOTO 137 – Hall Principal – Fissura na base da parede, lado esquerdo do Auditório

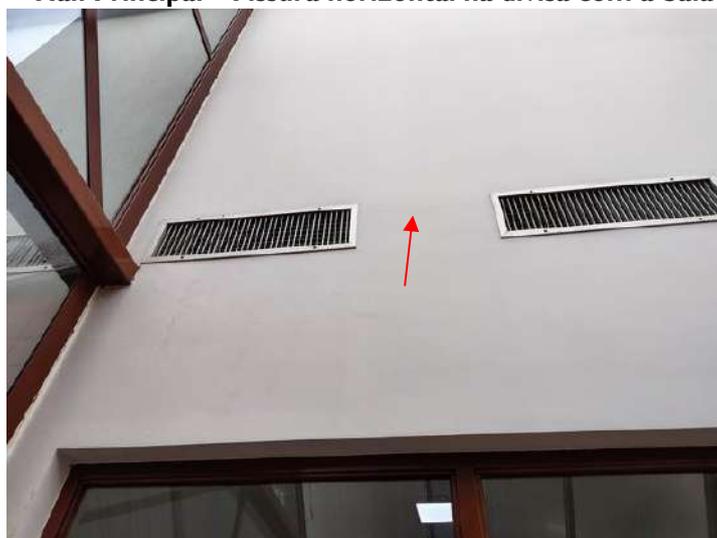
FOTO 139 – Hall Principal – Fissura horizontal na divisa com a Sala de Reunião

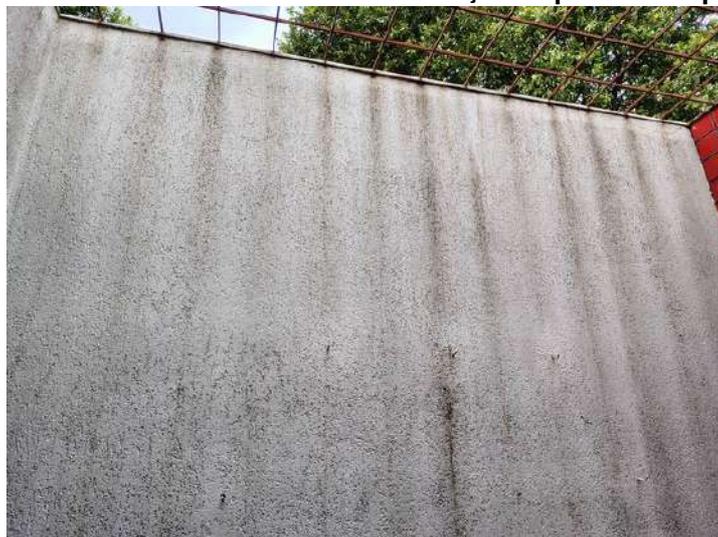
FOTO 146 – Jardim de Inverno Central – Deterioração da pintura das paredes internas

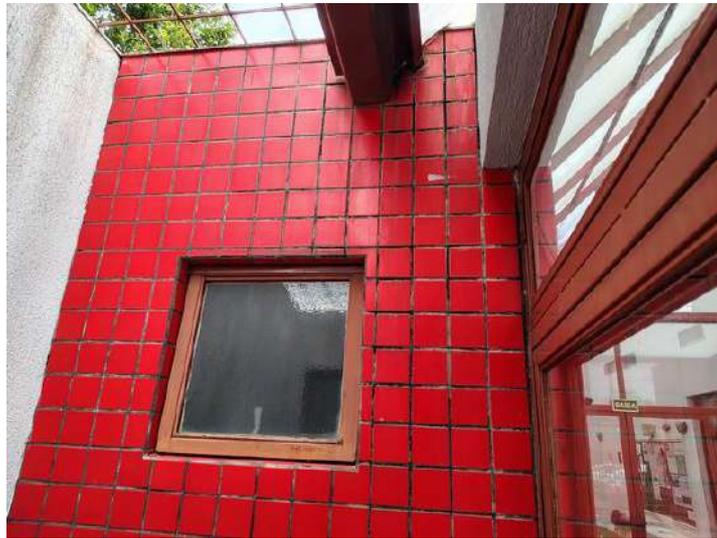
FOTO 147 – Jardim de Inverno Central – Deterioração da pintura das paredes internas

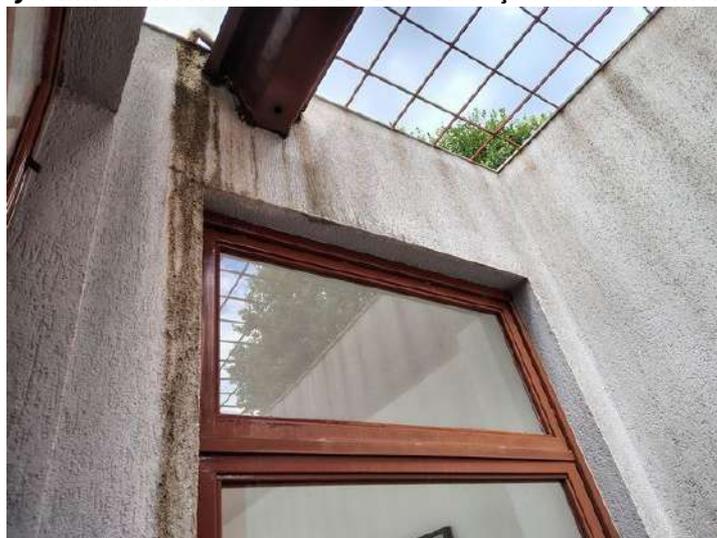
FOTO 148 – Jardim de Inverno Central – Deterioração do revestimento cerâmico

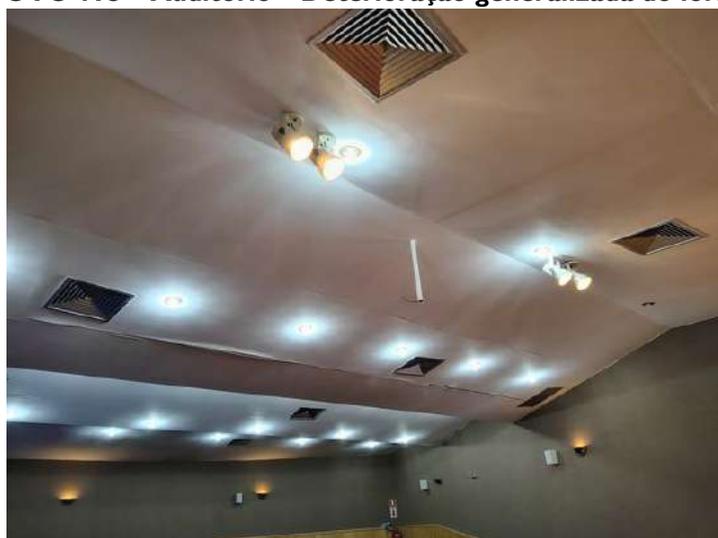
FOTO 193 – Auditório – Deterioração generalizada do forro

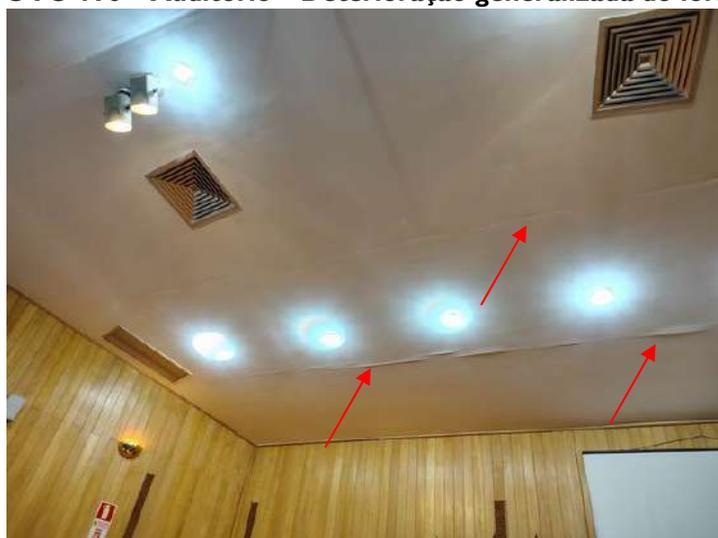
FOTO 196 – Auditorio – Deterioração generalizada do forro

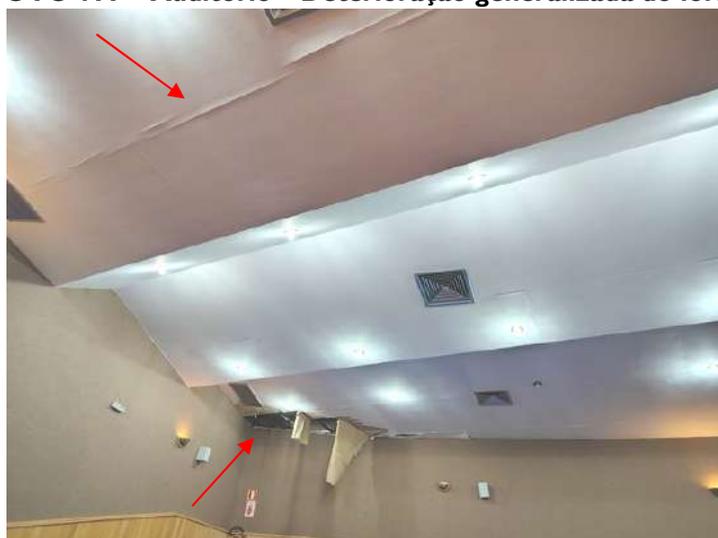
FOTO 199 – Auditório – Deterioração generalizada do forro

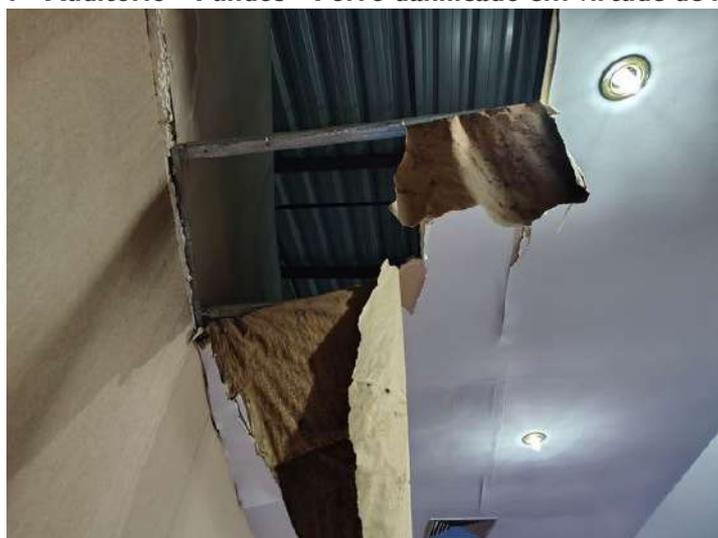
- O entupimento de condutores de águas pluviais que geram acúmulos de água nas calhas da cobertura do auditório e, por conseguinte, diversas infiltrações para a área interna;
- As oxidações avançadas em calhas e rufos, além de falhas em vedações, permitindo infiltrações de umidade de modo recorrente em paredes e forros;
- O processo degenerativo avançado de corrosão de esquadrias (portas e janelas) e estruturas metálicas de cobertura;
- Obsolescência das instalações elétricas: quadros com disjuntores antigos, sem DPS e DR, eletrodutos mal fixados na cobertura e cabeamento exposto da iluminação frontal.

FOTO 214 – Auditorio – Fundos – Forro danificado em virtude de infiltrações

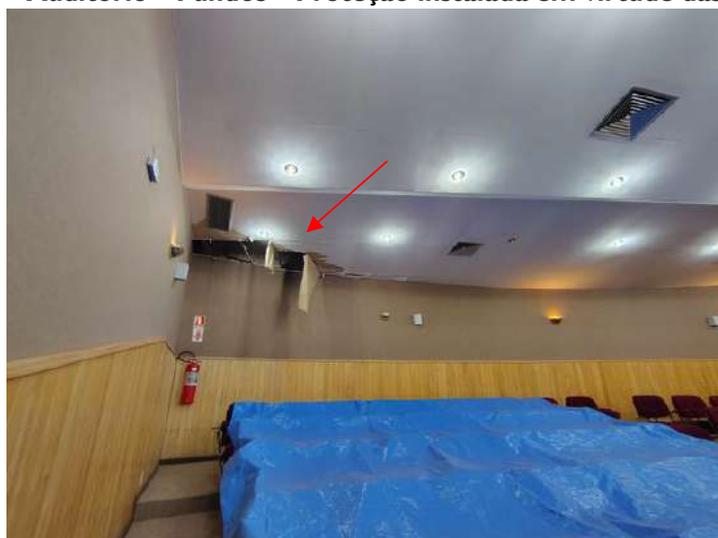
FOTO 217 – Auditório – Fundos – Proteção instalada em virtude das infiltrações

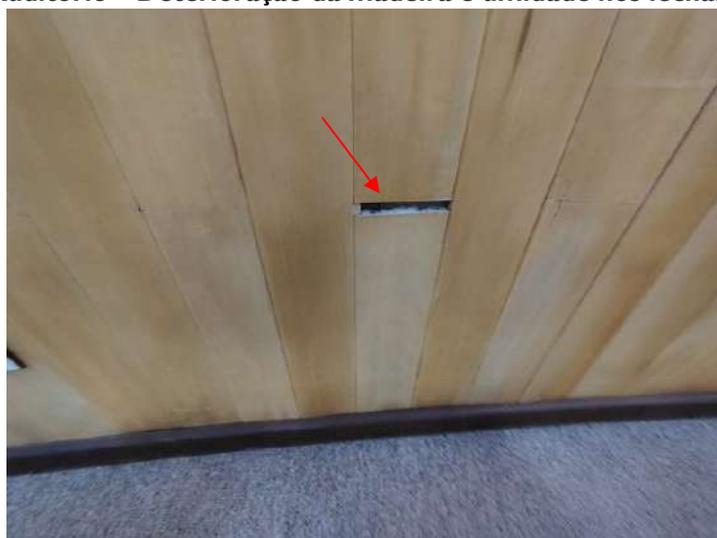
FOTO 220 – Auditorio – Deterioração da madeira e umidade nos fechamentos laterais

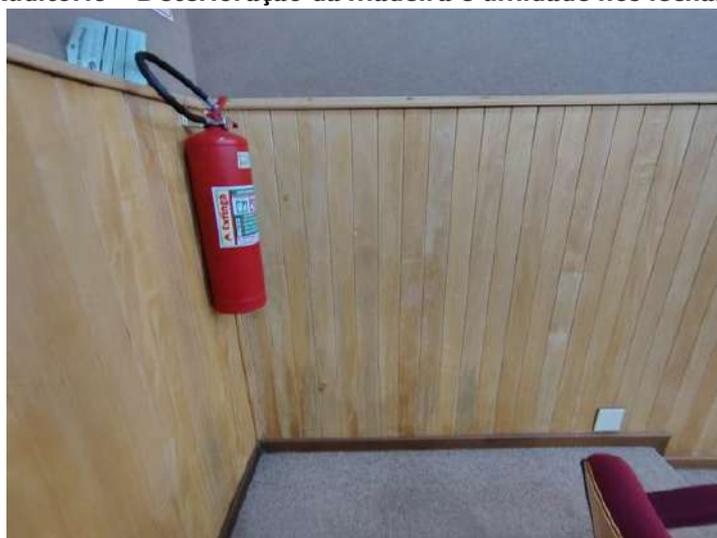
FOTO 226 – Auditorio – Deterioração da madeira e umidade nos fechamentos laterais

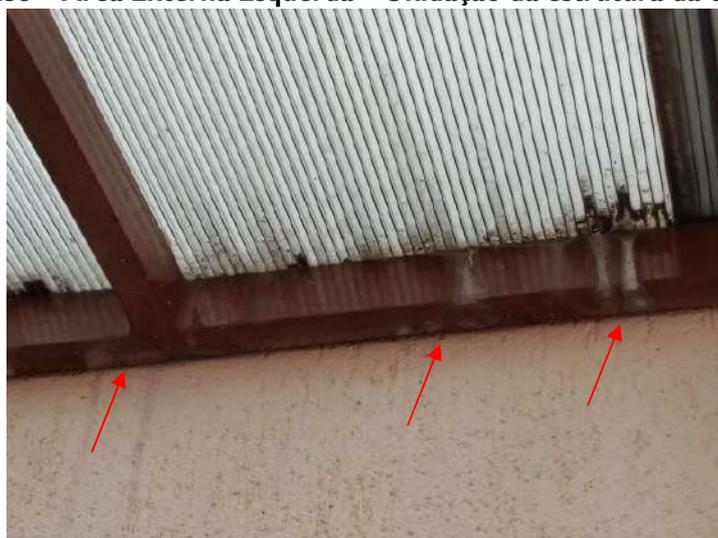
FOTO 235 – Área Externa Esquerda – Oxidação da estrutura da cobertura

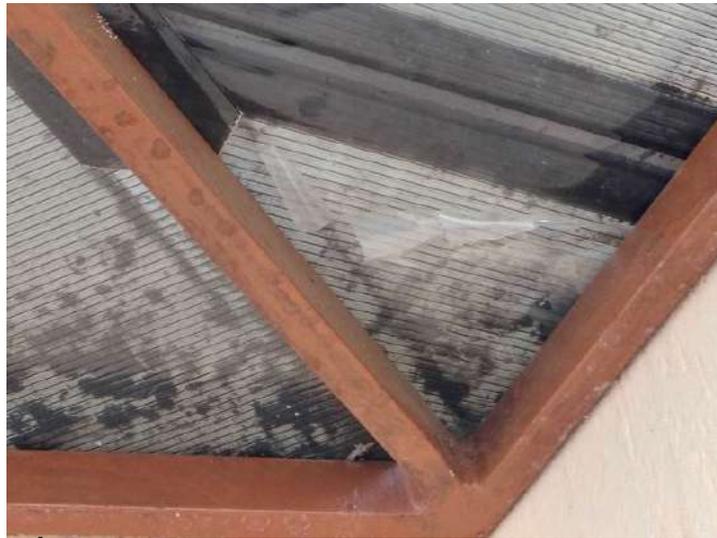
FOTO 237 – Área Externa Esquerda – Pontos de infiltração e oxidação na cobertura

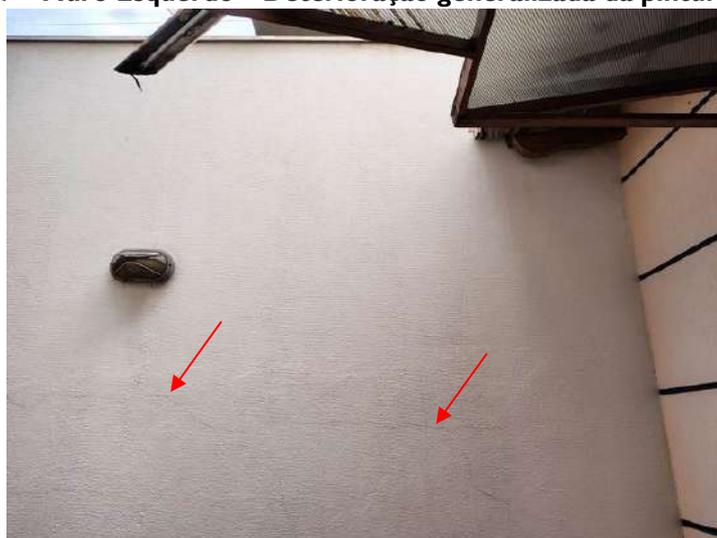
FOTO 247 – Muro Esquerdo – Deterioração generalizada da pintura e fissuras

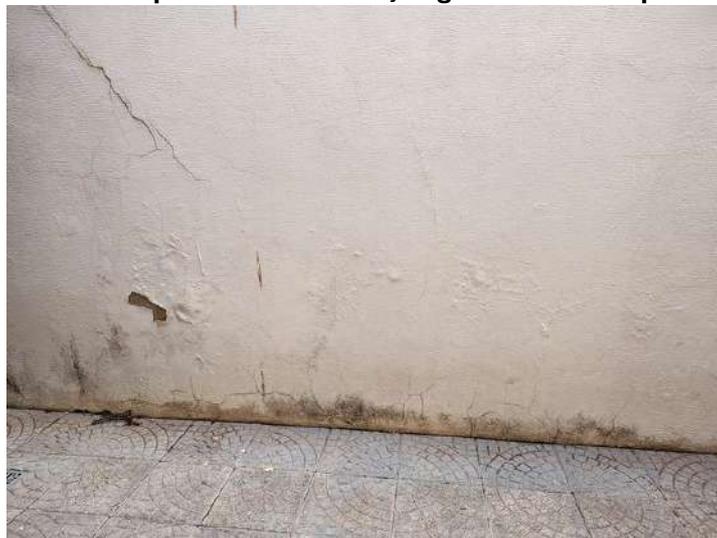
FOTO 248 – Muro Esquerdo – Deterioração generalizada da pintura e fissuras

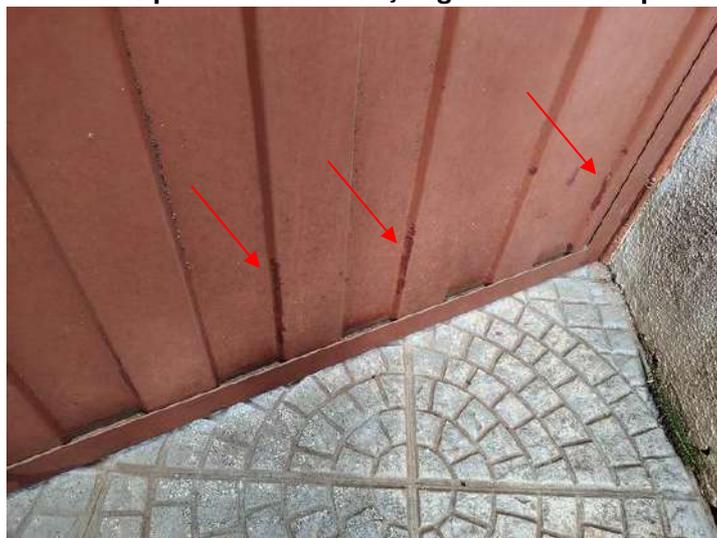
FOTO 253 – Muro Esquerdo – Deterioração generalizada da pintura e fissuras

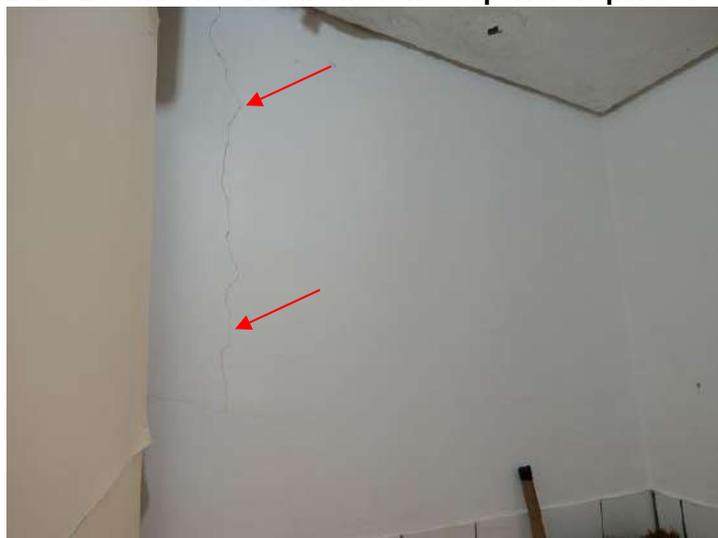
FOTO 262 – Lavanderia – Fissura no canto superior da porta de entrada

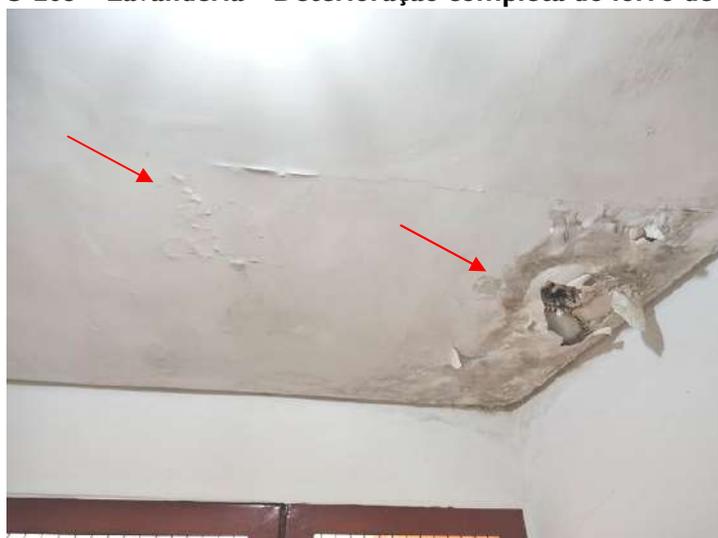
FOTO 265 – Lavanderia – Deterioração completa do forro de gesso

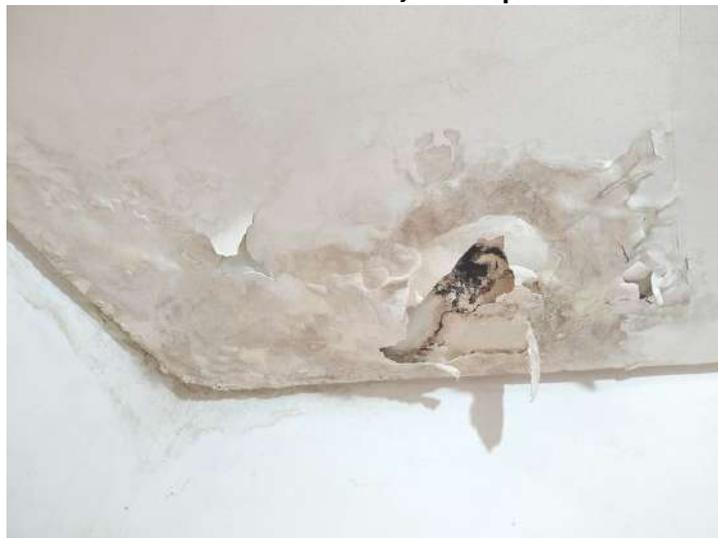
FOTO 266 – Lavanderia – Deterioração completa do forro de gesso

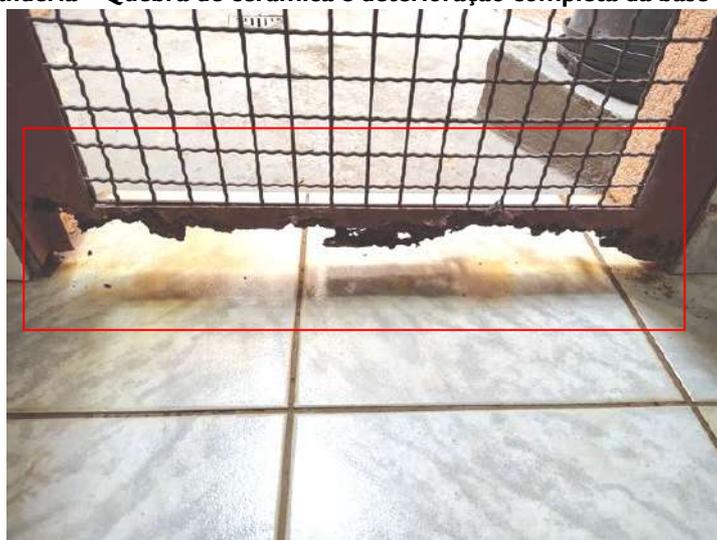
FOTO 269 – Lavanderia – Quebra de cerâmica e deterioração completa da base da porta de fundos

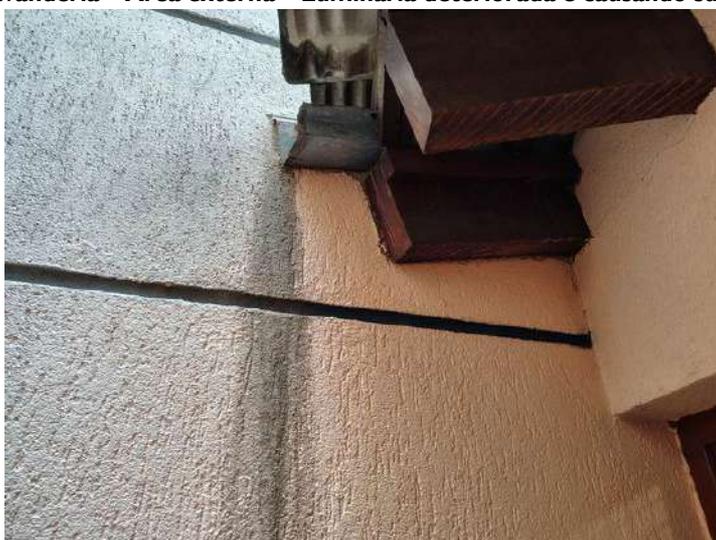
FOTO 275 – Lavanderia – Área externa – Luminária deteriorada e causando sujidades no muro

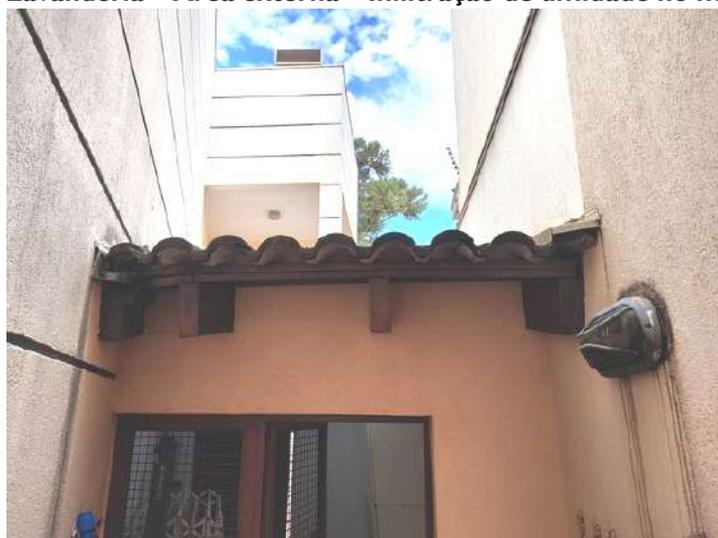
FOTO 277 – Lavanderia – Área externa – Infiltração de umidade no muro esquerdo

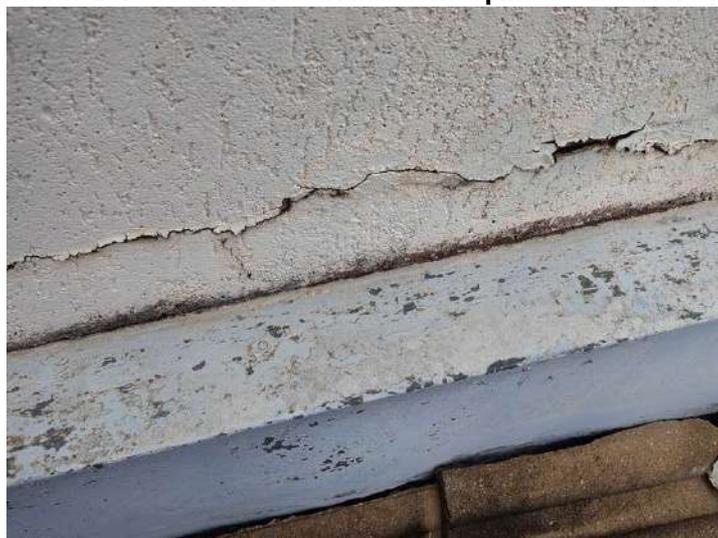
FOTO 289 – Cobertura – Rufos com a pintura deteriorada

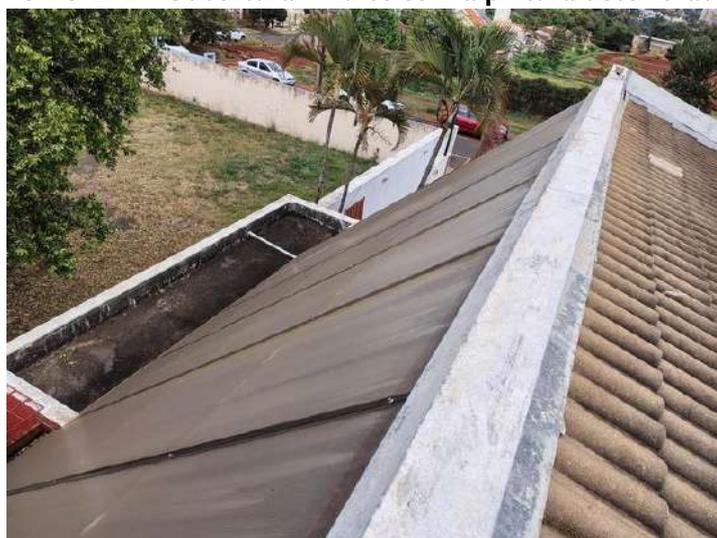
FOTO 292 – Cobertura – Rufos com a pintura deteriorada

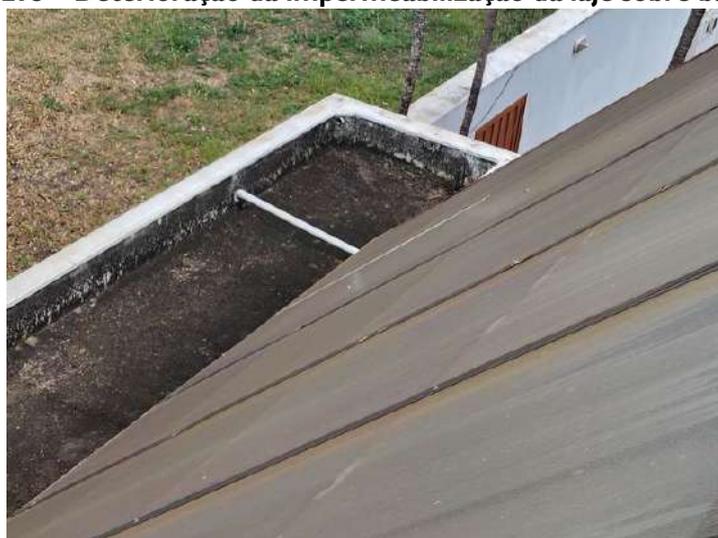
FOTO 295 – Deterioração da impermeabilização da laje sobre banheiros

- Aguardar período de chuvas para que seja possível identificar pontos de reincidência de umidade. Caso ocorram, promover nova aplicação dos dois passos anteriores (Viaplus 1000 + Viaplus 5000) nos locais em que forem identificadas as novas infiltrações;
