PERÍCIA TÉCNICA EM EDIFICAÇÃO

CRM/PR
CONSELHO REGIONAL DE
MEDICINA DO PARANÁ

REGIONAL
MARINGÁ

15/09/2025

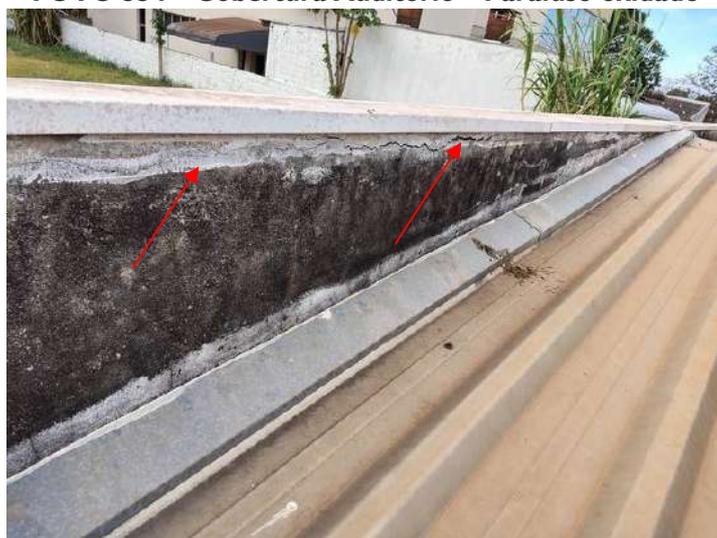
FOTO 334 – Cobertura Auditório – Parafuso oxidado

- Lavagem das telhas de concreto e metálicas;
 - Troca das telhas trincadas, quebradas ou amassadas;
 - Na parte metálica, substituir os parafusos oxidados;

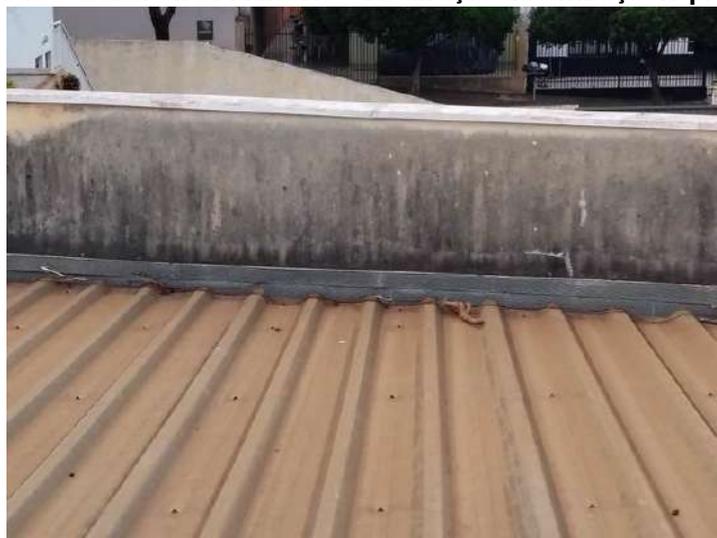
FOTO 343 – Cobertura Auditório – Fissuração do emboço da platibanda
