# PERÍCIA TÉCNICA EM EDIFICAÇÃO

SEDE CRM/PR  
CONSELHO REGIONAL DE  
MEDICINA DO PARANÁ

2º PAVIMENTO  
INSTALAÇÕES ELÉTRICAS E  
DE LÓGICA

**23/05/2025**

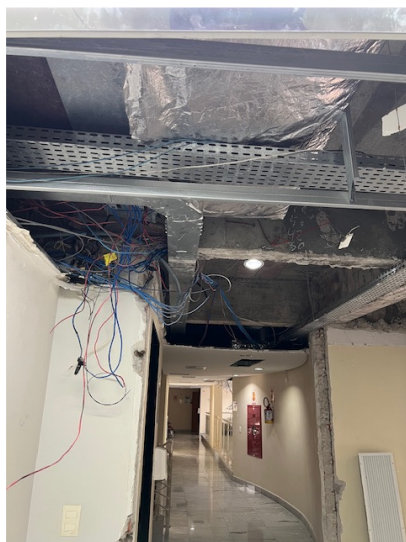
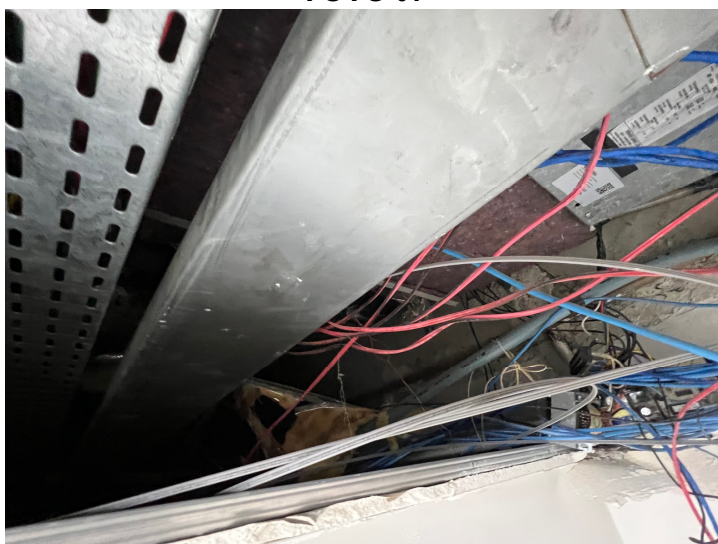
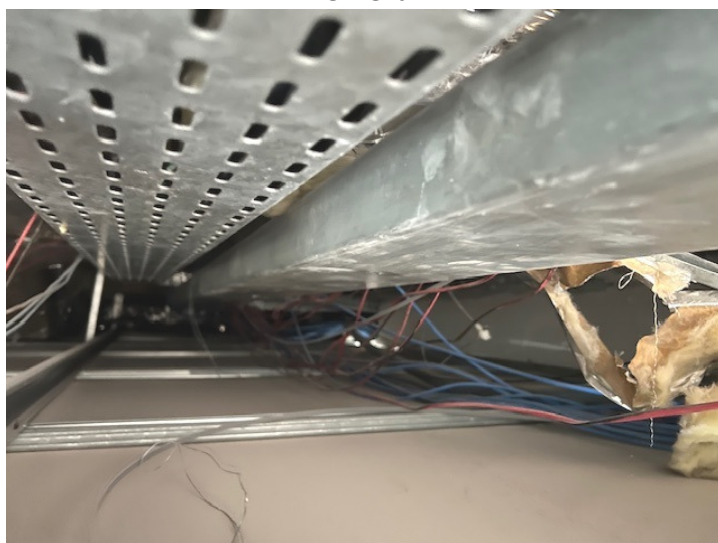
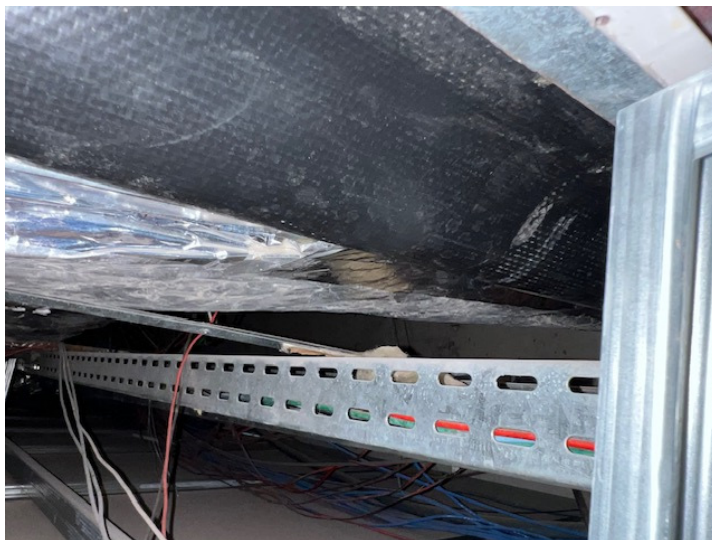
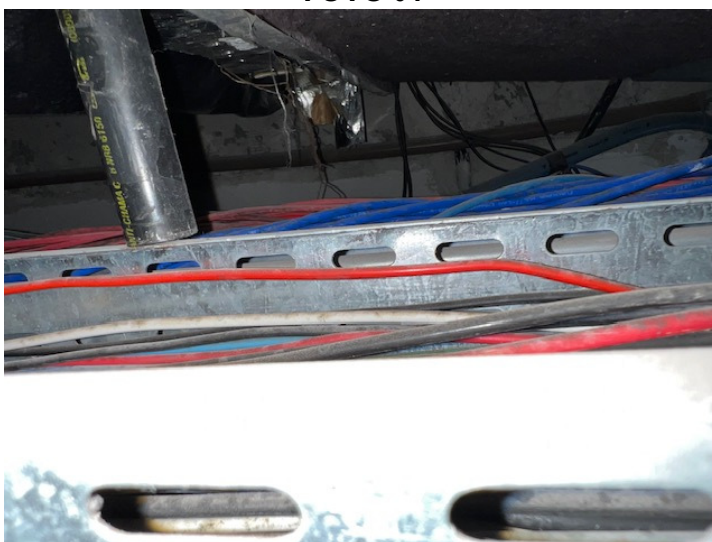
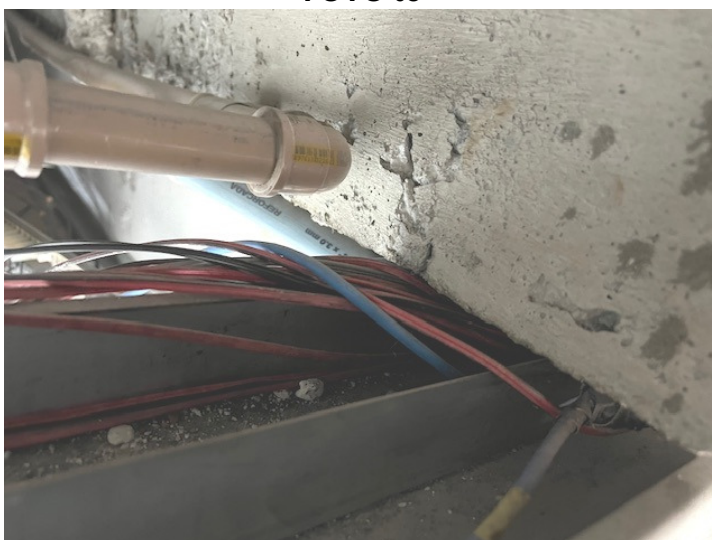
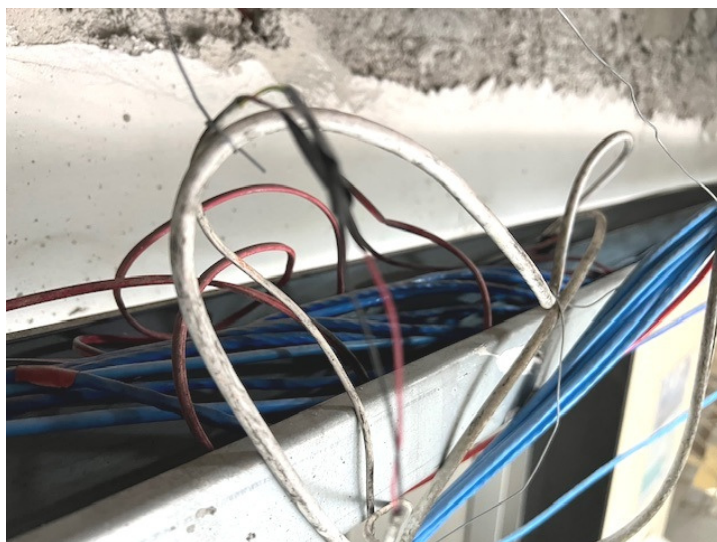
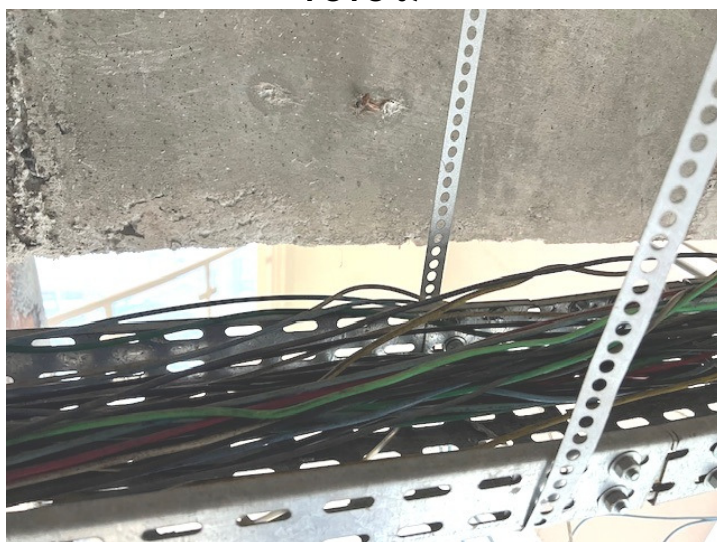
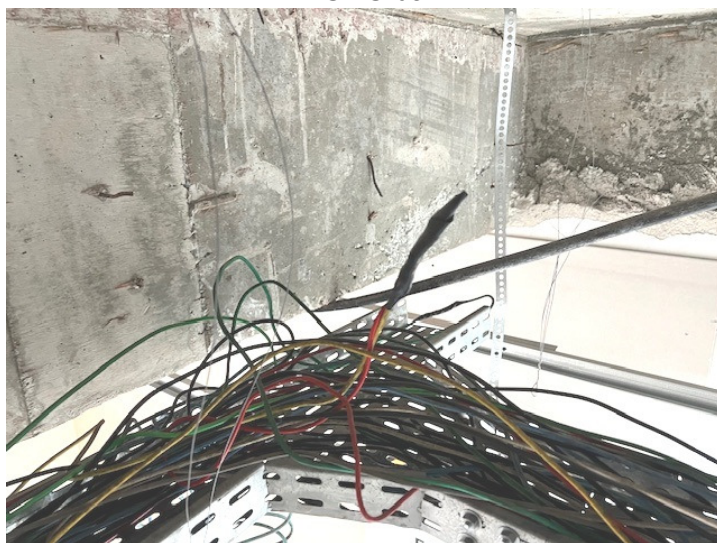
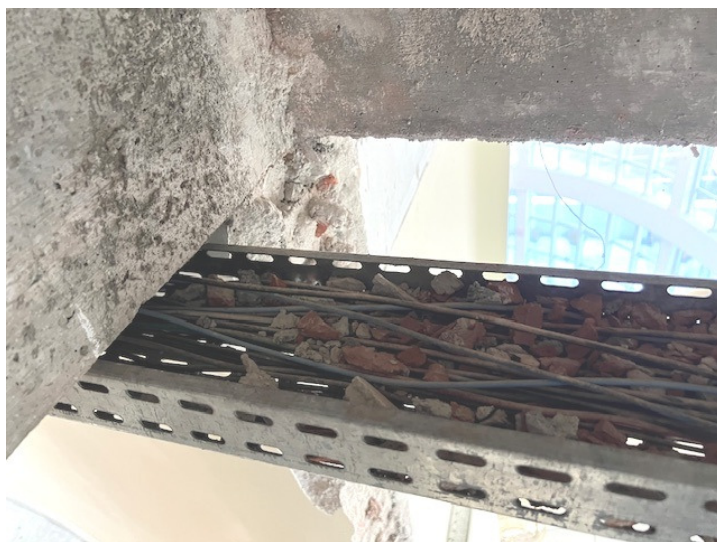
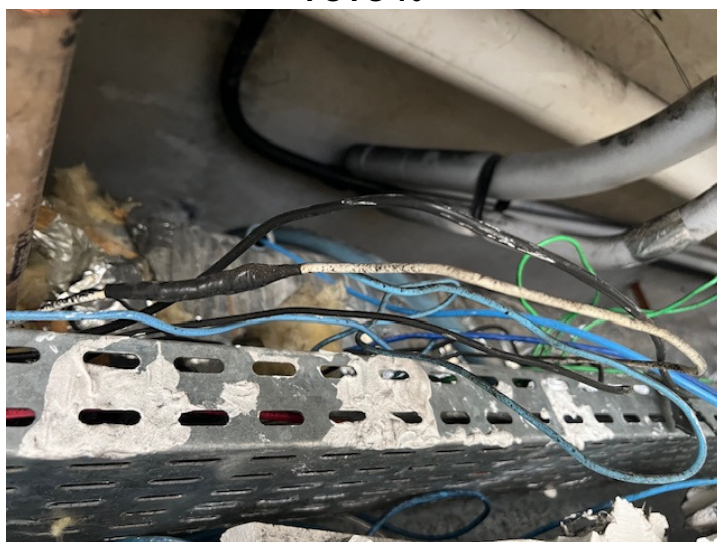
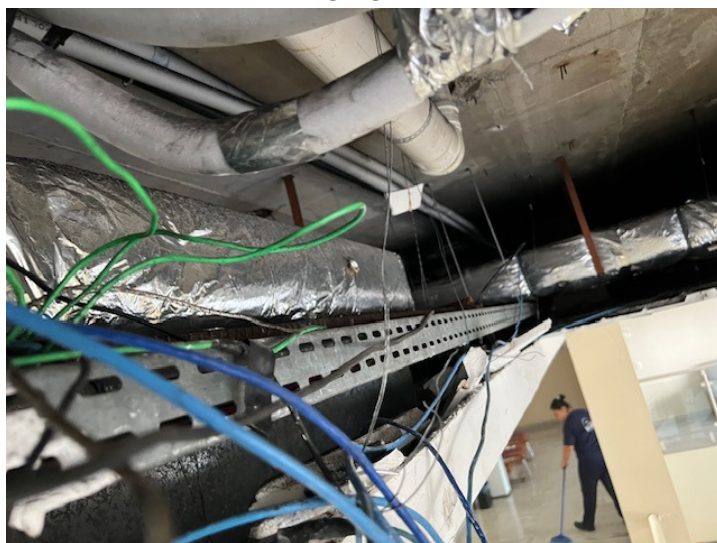
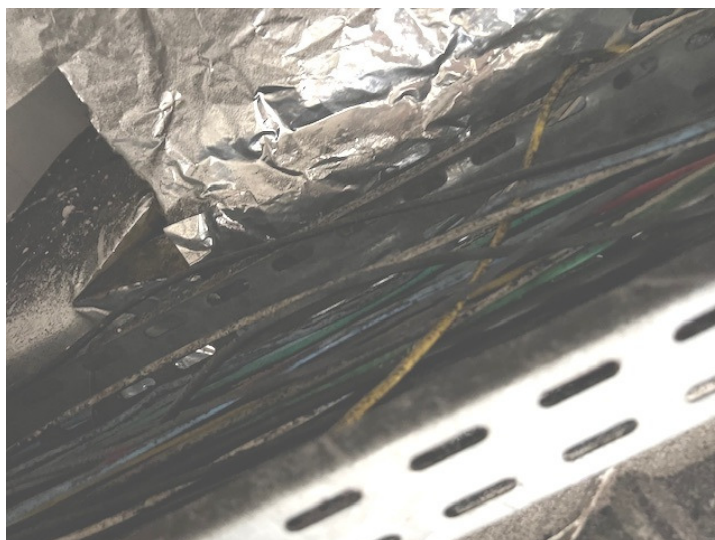
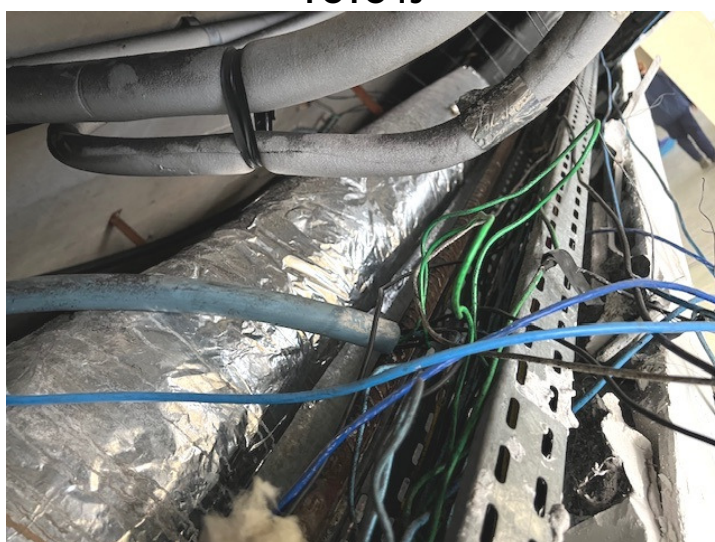
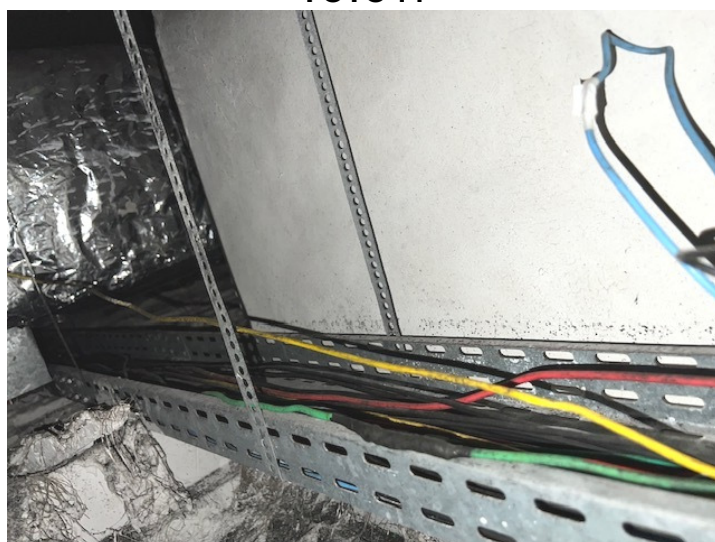
Dessa forma, conforme pode ser visto no relatório fotográfico (fotos 01 a 15), constatamos:

- As eletrocalhas existentes, tanto para rede de dados como para rede elétrica, encontram-se cheias, totalmente ocupadas, não sendo possível qualquer organização dos cabos no seu interior;
- Não existem pontos de acesso que permitam lançamento de cabos de forma ordenada e organizada.

Deverá ser prevista a inclusão de nova infra-estrutura, uma única para rede de lógica e outra para a rede elétrica. **Recomenda-se a troca total, visando ao atendimento tanto da demanda atual quanto da futura.**

A nova infra-estrutura deverá ser corretamente dimensionada/projetada por profissional habilitado de forma a atender a NBR 5410, inclusive com previsão de expansão futura e com acesso facilitado para intervenção e manutenção.

As novas eletrocalhas deverão ser devidamente aterradas.

Deverão ser utilizados materiais normatizados para uso elétrico e de dados.

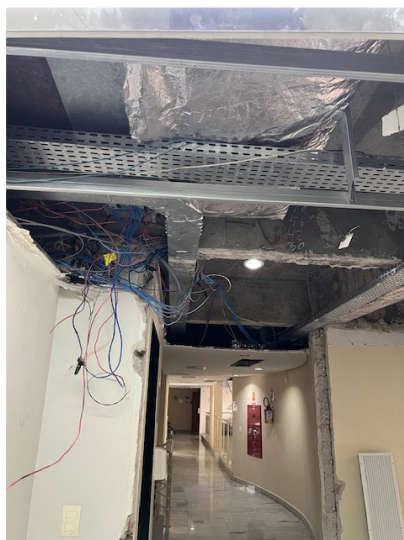
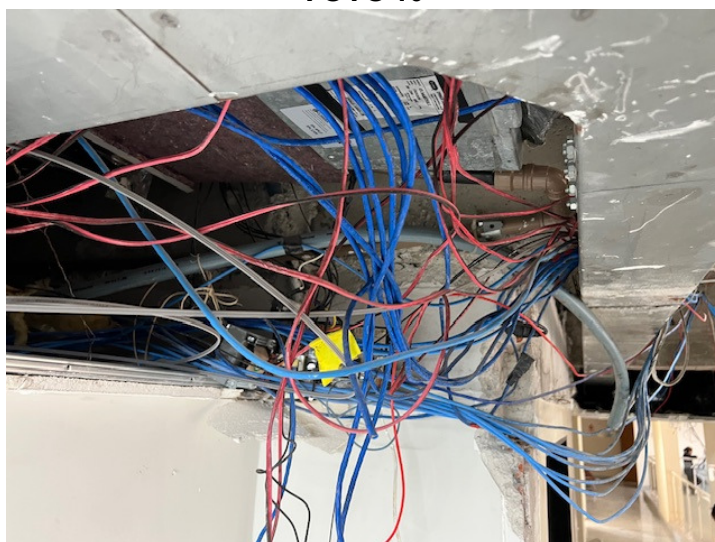
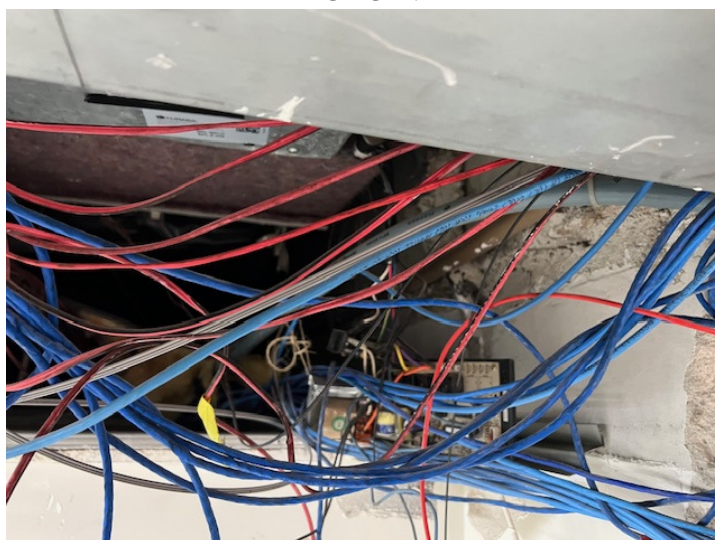
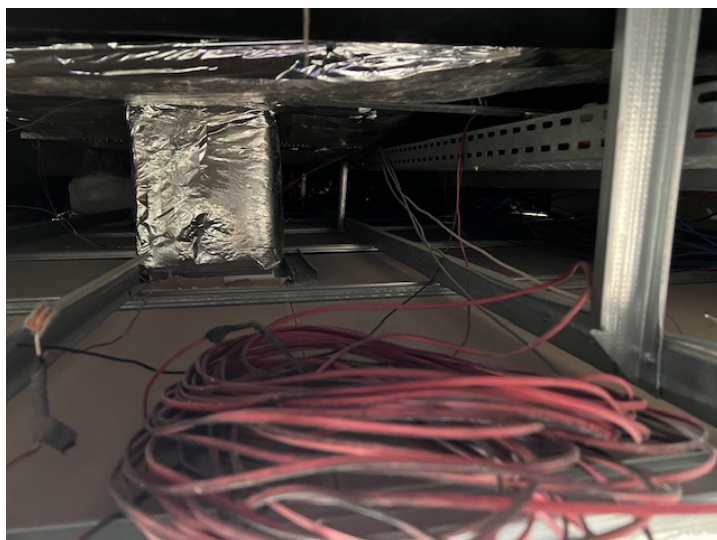
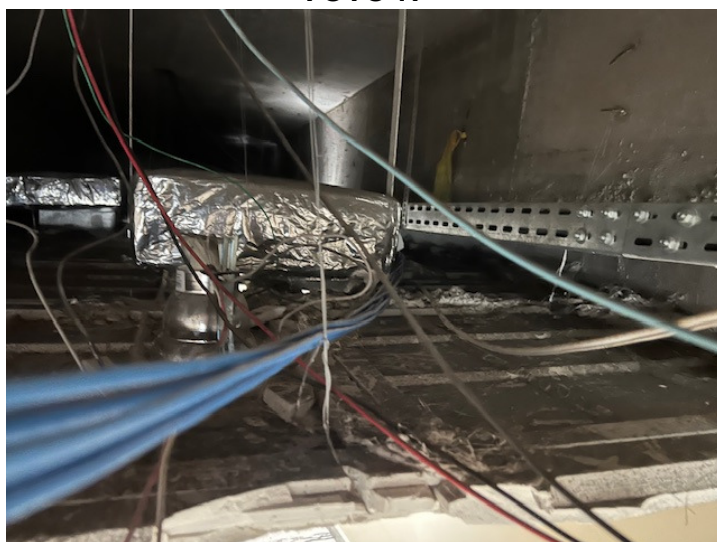
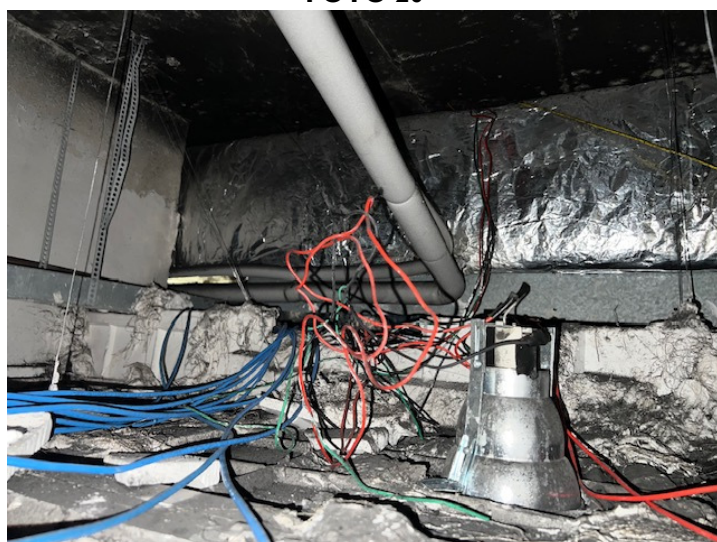
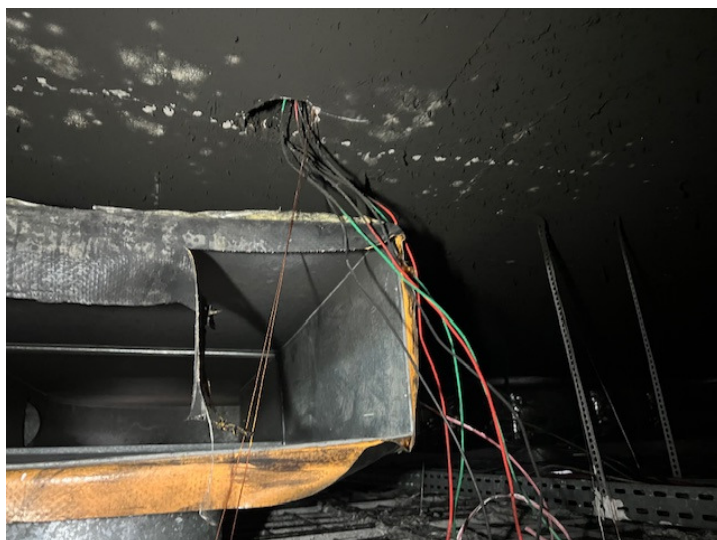
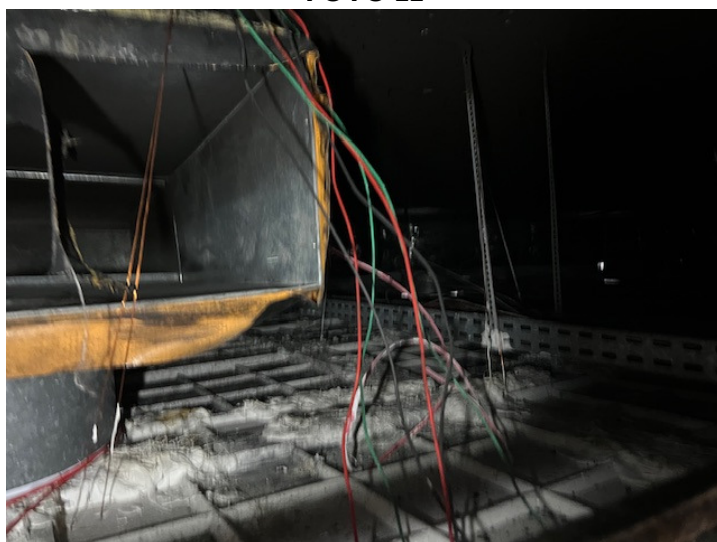
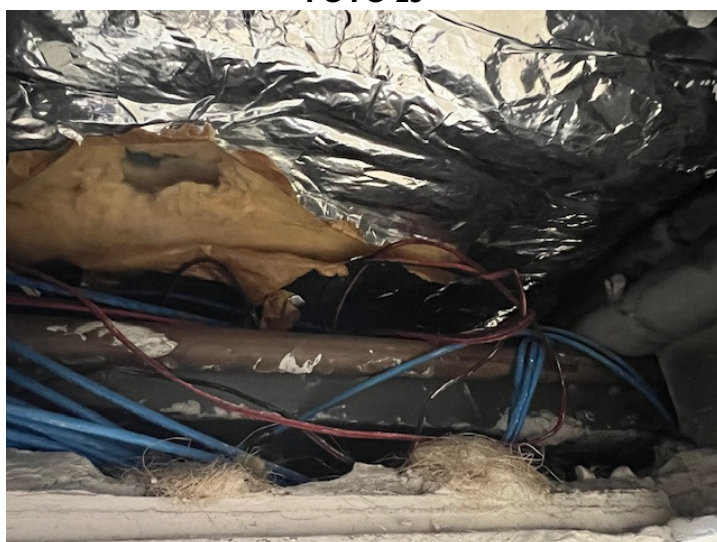
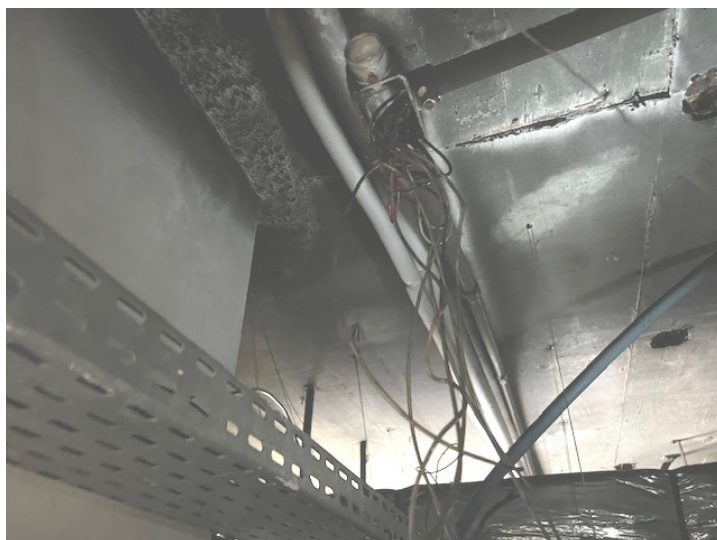
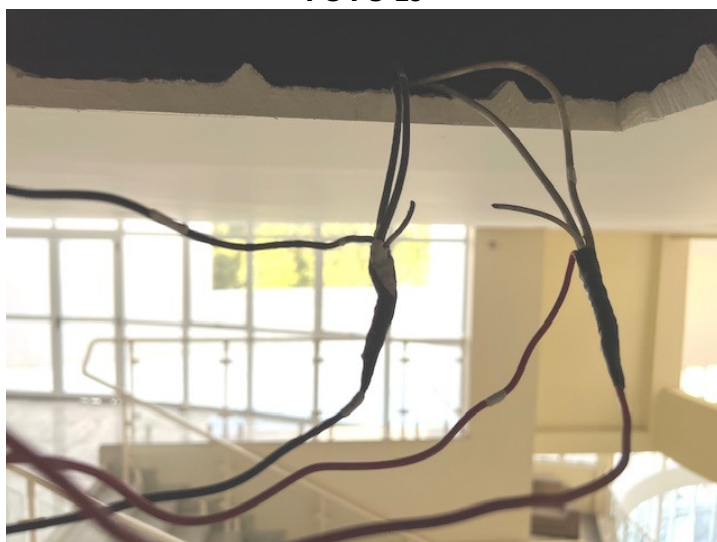
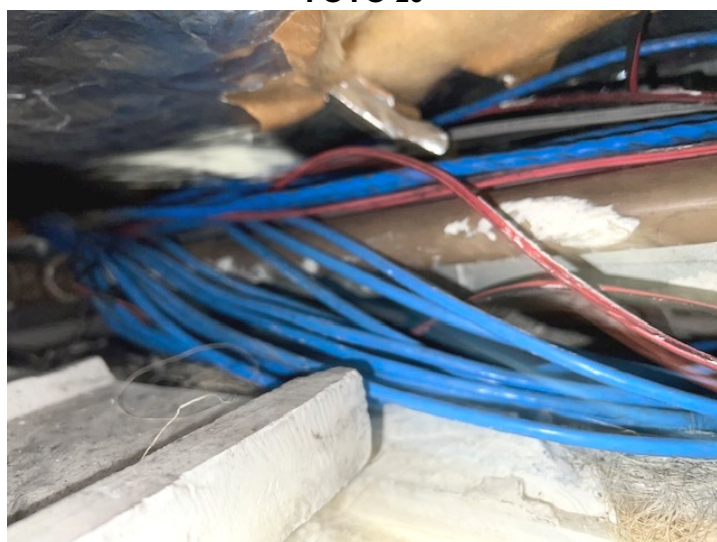
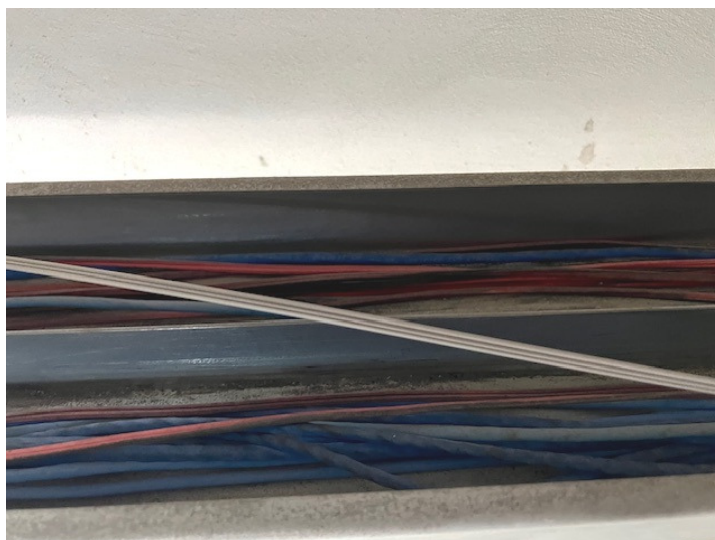
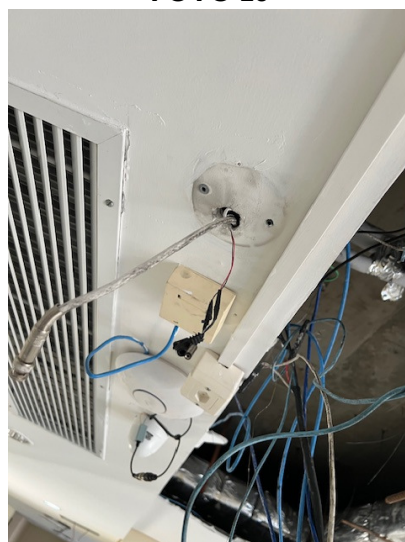
Conforme pode ser visto no relatório fotográfico (fotos 16 a 29), constata-se:

- Cabos de energia elétrica em conjunto com os cabos de rede lógica;
- Cabos lançados fora das respectivas eletrocalhas;
- Inúmeras Emendas em cabos de energia elétrica, muitas efetuadas inadequadamente;
- Marcas de incêndio nas instalações.

Além disso, há sinais de incêndio, o que não nos permite concluir que a rede atual está no mínimo parcialmente comprometida. **Sendo assim, recomenda-se também a troca total, visando o atendimento tanto da demanda atual quanto da reforma em execução e de eventual exigência futura.**

A nova rede elétrica deverá ser corretamente dimensionada por profissional habilitado de forma a atender a NBR 5410 inclusive com previsão de expansão futura.

Deverão ser utilizados materiais normatizados para uso elétrico.

Assim como para a rede elétrica, a rede de dados sofreu intervenções por profissionais não habilitados adequadamente, os quais fizeram o lançamento dos cabos de forma irregular, não nos permitindo saber como está o real funcionamento da rede atual. **Logo, recomenda-se também a respectiva troca total, visando o atendimento tanto da demanda atual quanto da reforma em execução e de eventual exigência futura.**

A nova rede de lógica deverá ser corretamente dimensionada por profissional habilitado de forma a atender a NBR 5410 e normas específicas, inclusive com previsão de expansão futura e com acesso facilitado.
