# PERÍCIA TÉCNICA EM EDIFICAÇÃO

SEDE CRM/PR  
CONSELHO REGIONAL DE  
MEDICINA DO PARANÁ

COBERTURA  
INSTALAÇÕES ELÉTRICAS E  
SPDA

**23/05/2025**

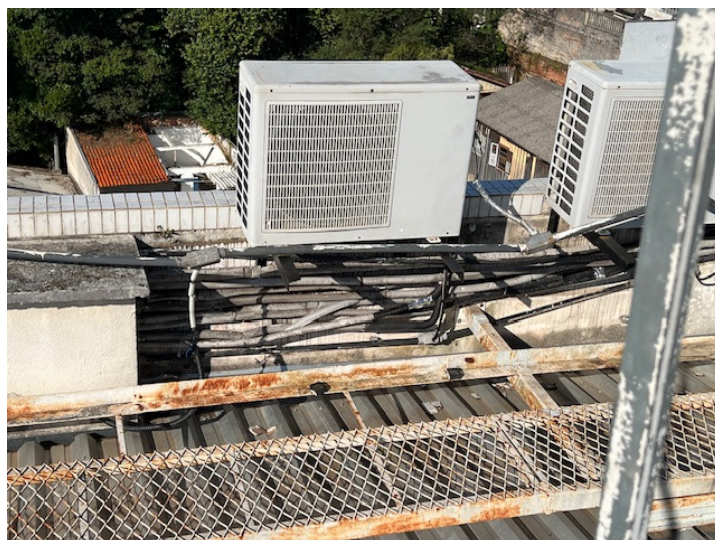
**FOTO 01**

Nas instalações existentes na cobertura para a rede de ar-condicionado e luminosos, observa-se a precariedade generalizada da mesma (fotos 01 a 10).

Deverá ser prevista a retirada total da infra-estrutura, pois ela encontra-se com diversas anomalias tais como problemas de fixação, tubulações soltas, eletrodutos quebrados, presença de infiltração de água e **risco iminente e constante de choque elétrico**.

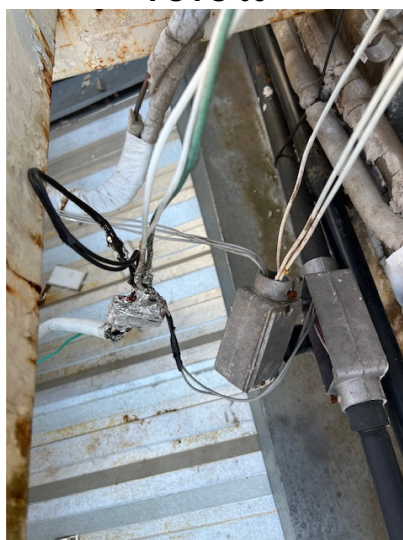
**FOTO 09**

- Uso de forma irregular de cabos com emendas e expostos ao tempo;
- Inobservância às normatizações para uso em locais externo (expostos às intempéries);
- Uso de fita isolante de uso interno, sem utilização das recomendadas fitas auto-fusão;
- Ausência de proteções da infra-estrutura expondo usuários, em toda a estrutura do telhado, inclusive pessoas, ao risco de choques elétricos.

Constatamos inúmeras emendas de cabos, cabos expostos ao tempo, ausência de condições de comprovar o correto dimensionamento dos cabos (distância x capacidade de carga), Logo, **é amplamente recomendável a troca total da instalação elétrica**.
