# PERÍCIA TÉCNICA EM EDIFICAÇÃO

SEDE CRM/PR  
CONSELHO REGIONAL DE  
MEDICINA DO PARANÁ

SUBSOLO SOB RAMPA DE  
ACESSO DE VEÍCULOS

**CONSELHO REGIONAL DE MEDICINA DO PARANÁ  
SUBSOLO SOB A RAMPA DE ACESSO DE VEÍCULOS**

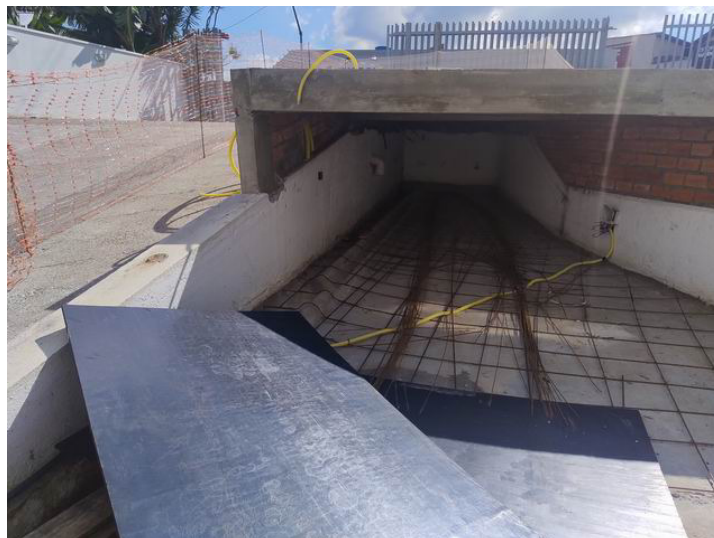
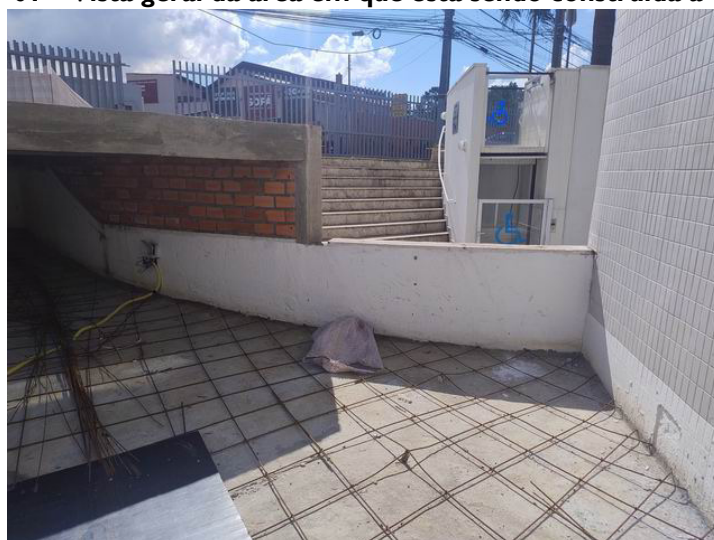
**FOTO 01 – Vista geral da área em que está sendo construída a Guarita**

**FOTO 02 – Vista geral da área em que está sendo construída a Guarita**

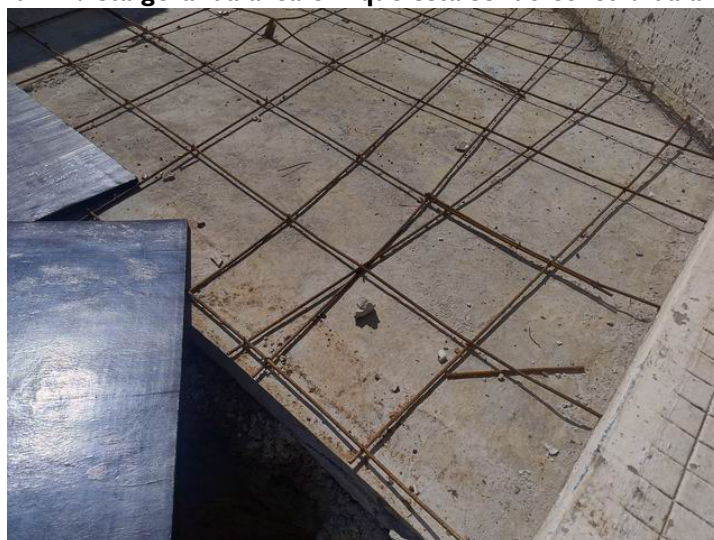
**FOTO 03 – Laje de piso já existente no local da futura Guarita**

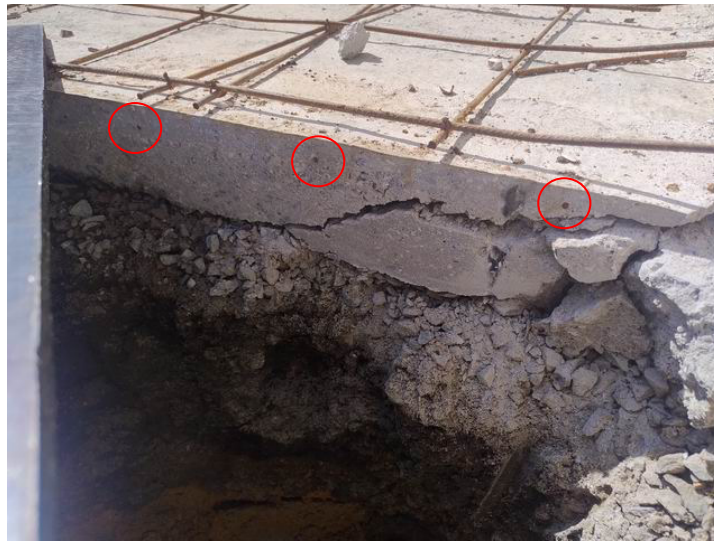
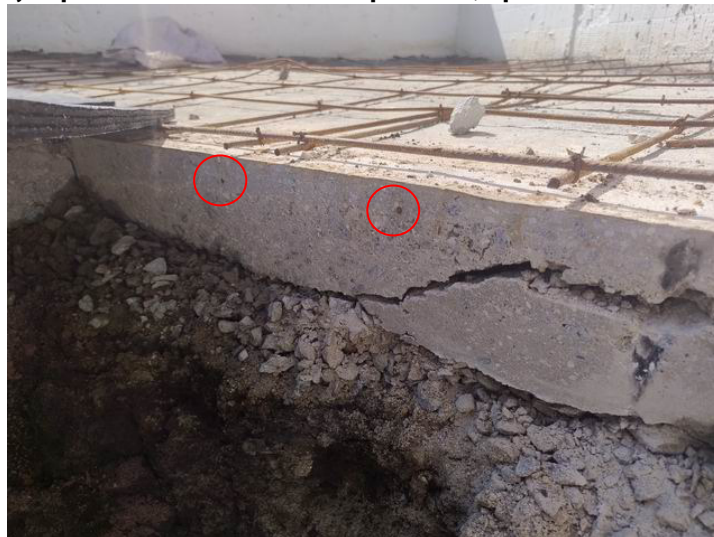
**FOTO 04 – Laje apenas com armaduras superiores, apoiada diretamente no terreno**

**FOTO 05 – Laje apenas com armaduras superiores, apoiada diretamente no terreno**

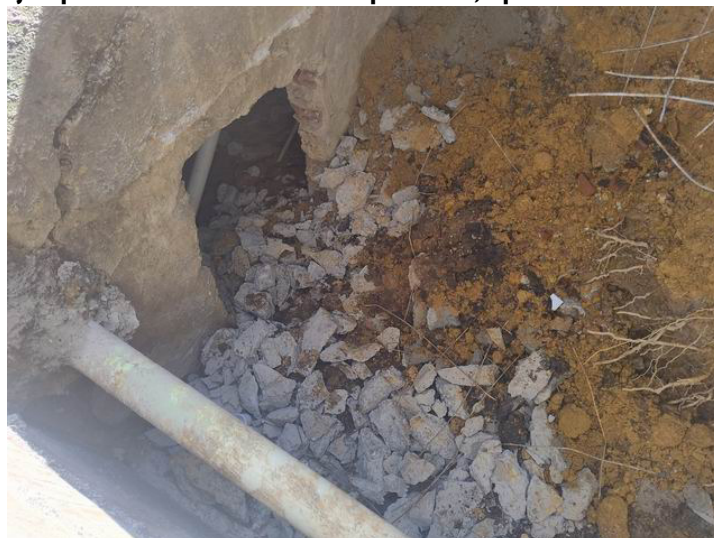
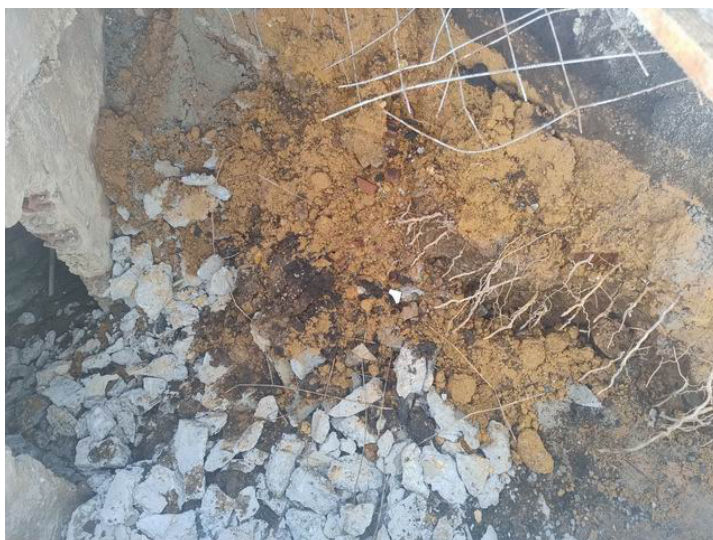
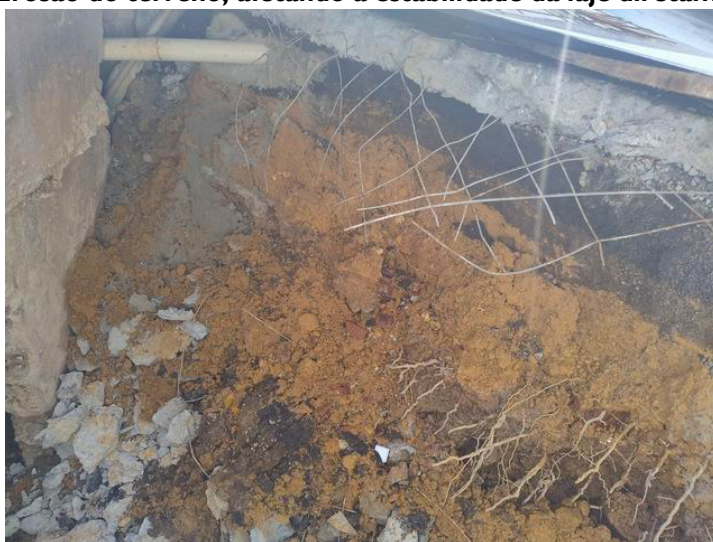
**FOTO 06 – Erosão do terreno, afetando a estabilidade da laje diretamente apoiada**

**FOTO 07 – Erosão do terreno, afetando a estabilidade da laje diretamente apoiada**

**FOTO 08 – Erosão do terreno, afetando a estabilidade da laje diretamente apoiada**

- Uma vez recuperada a viga, recompor e compactar o terreno situado sob a laje existente. Pode ser necessária a quebra de uma área maior da laje atual a fim de possibilitar essa recomposição;
- Reconcretar a laje de piso;
- Aplicar novo sistema de impermeabilização em todo o jardinete, pra somente então recompor o revestimento final e/ou paisagismo projetado.

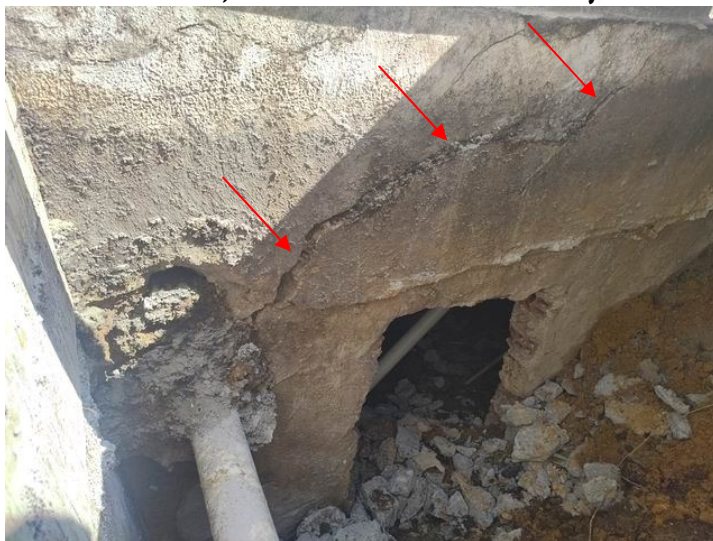
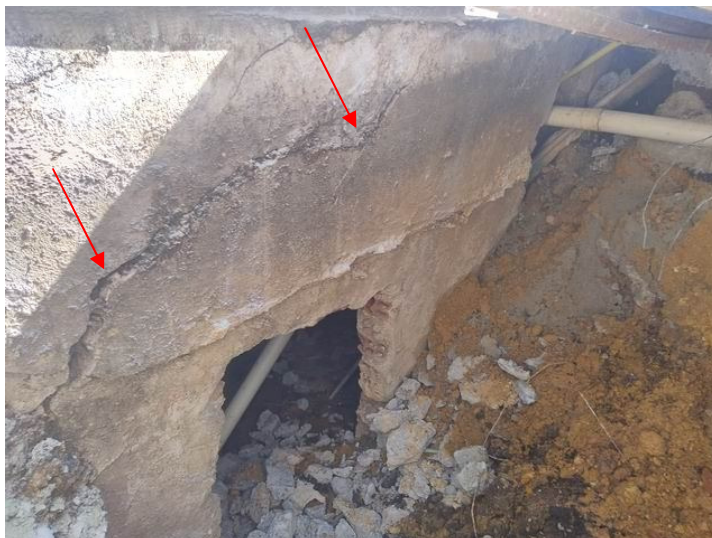
Os reparos são em caráter de urgência em virtude do estágio em que se encontra a erosão do terreno, visto que, além de exporem os elementos de fundação da obra, já causaram, por exemplo, o rompimento do concreto da viga lateral de sustentação da laje da rampa junto à nova guarita.

**FOTO 09 – Rachadura em viga da estrutura de apoio da rampa de veículos, ao lado da futura Guarita**

**FOTO 10 – Rachadura em viga da estrutura de apoio da rampa de veículos, ao lado da futura Guarita**

- Efetuar o escoramento da viga afetada pela trinca;
- Escarificar o trecho afetado removendo todo o concreto em uma faixa do início ao fim da trinca;
- Caso haja algum dano em armadura, estudar a eventual substituição ou transpasse com novo aço;
- Efetuar a limpeza das armaduras, removendo todo o concreto aderido, poeiras e sujidades;
- Aplicar resina epóxi nas faces do concreto velho a fim de aprimorar a aderência com o concreto novo. Atentar para o tempo de abertura (“pot-life”) da resina a ser aplicada;
- Posicionar as formas da viga;
- Efetuar o grauteamento de recomposição da seção da peça.

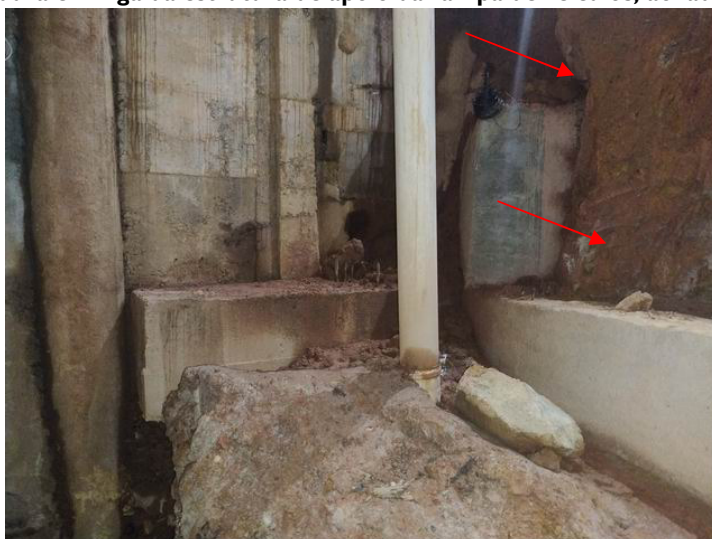
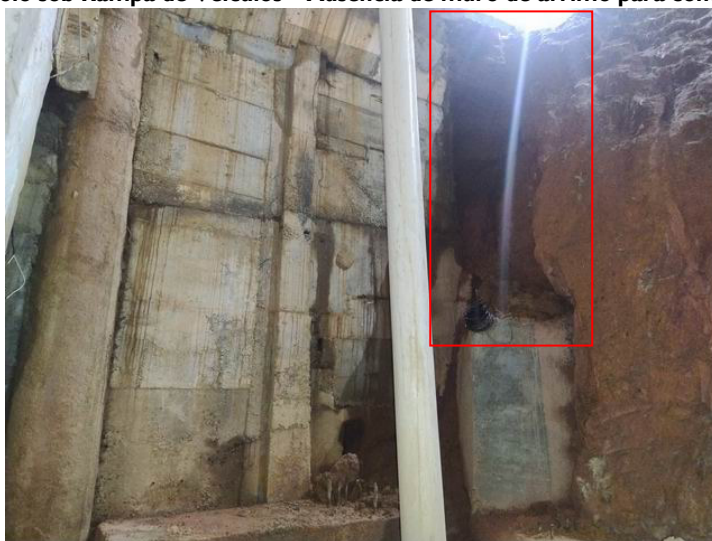
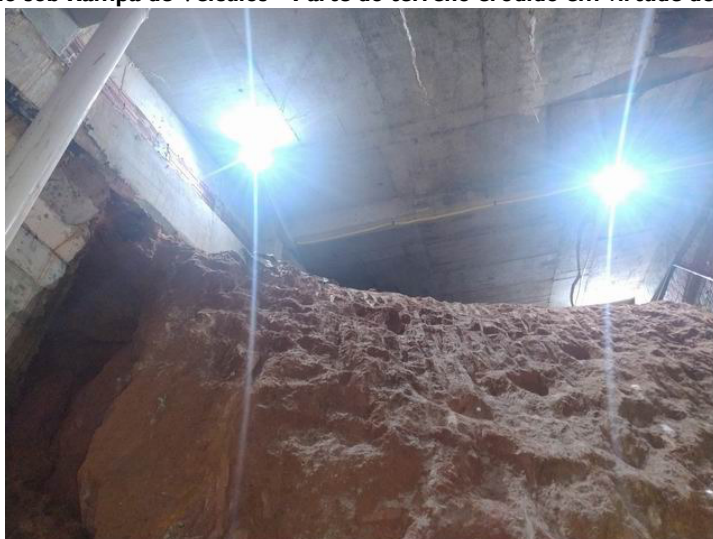
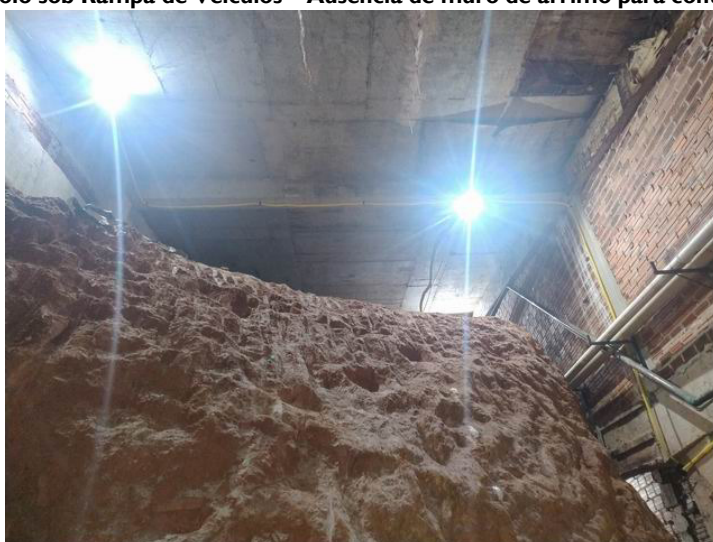
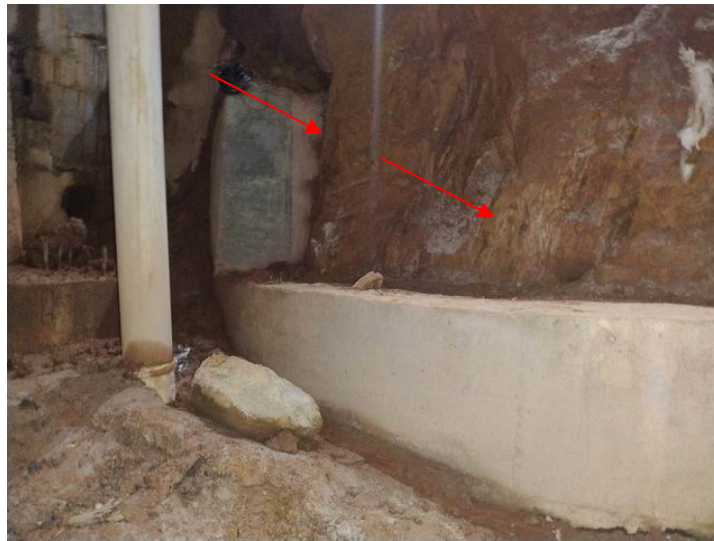
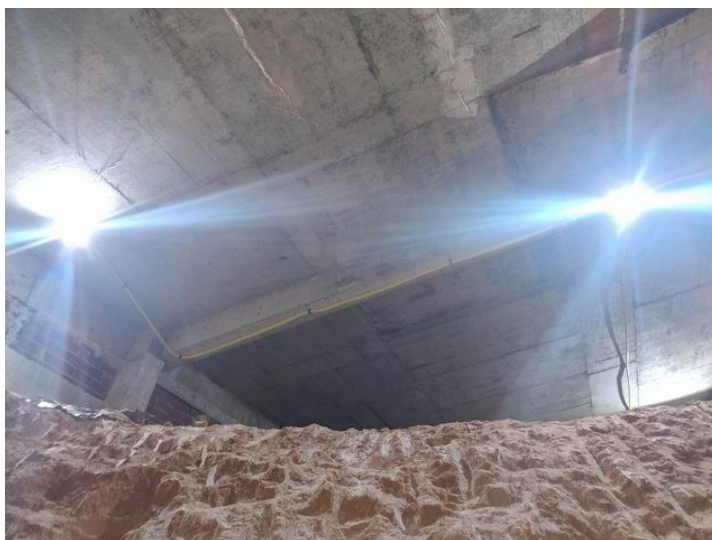
**FOTO 11 – Subsolo sob Rampa de Veículos – Ausência de muro de arrimo para contenção do terreno**

**FOTO 12 – Subsolo sob Rampa de Veículos – Ausência de muro de arrimo para contenção do terreno**

**FOTO 14 – Subsolo sob Rampa de Veículos – Ausência de muro de arrimo para contenção do terreno**

**FOTO 15 – Subsolo sob Rampa de Veículos – Ausência de muro de arrimo para contenção do terreno**

**FOTO 16 – Subsolo sob Rampa de Veículos – Ausência de muro de arrimo para contenção do terreno**

**FOTO 19 – Subsolo sob Rampa de Veículos – Ausência de muro de arrimo para contenção do terreno**

- Sobre a viga existente em frente à porta de acesso a área e posicionada no “pé” do talude, iniciar a montagem de alvenaria com blocos de concreto até que se atinja altura suficiente (estimamos no mínimo 3,0 metros) para garantir a contenção do maciço de solo;

- A amarração dos blocos de concreto será garantida pelas esperas já existentes na viga da base, bem como pela colocação de ferragem e grauteamento a ser projetado e executado pelo prestador de serviço;

- No topo coroar a alvenaria com blocos tipo canaleta e depois grauteá-los garantindo o monolitismo da contenção erguida;
- Na base da contenção prever tubulação de drenagem envolta em manta geossintética (tipo Bidim) e conectá-la na rede mais próxima para o devido escoamento de águas coletadas no maciço de terra;

- À medida que a contenção for sendo levantada, promover a impermeabilização da face interna (voltada para o maciço) com impermeabilizante asfáltico, para em seguida colocar a terra para preenchimento do espaço até atingir a viga de coroamento da alvenaria.

A nova contenção deve albergar toda a parte frontal do maciço, assim como a lateral direita, voltada para a Sala do Arquivo Inativo, permitindo apenas que haja espaço de acesso para a parte lateral e de fundos ao redor deste ambiente.

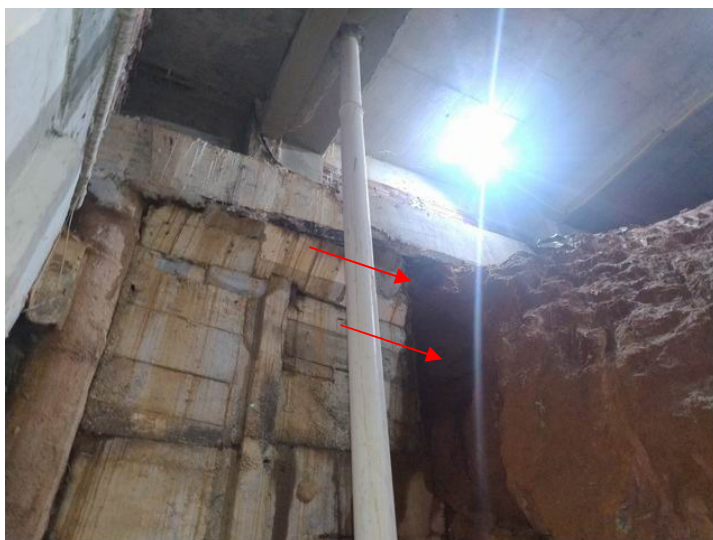
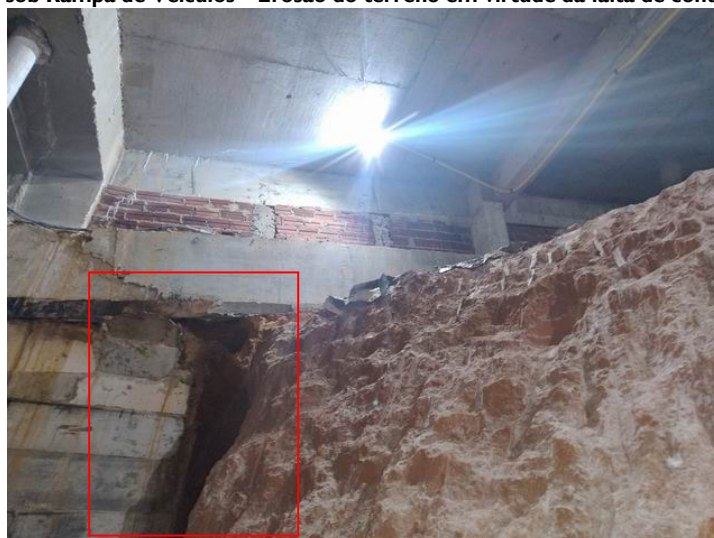
**FOTO 13 – Subsolo sob Rampa de Veículos – Parte do terreno erodido em virtude de infiltração no local**

**FOTO 18 – Subsolo sob Rampa de Veículos – Parte do terreno erodido em virtude de infiltração no local**

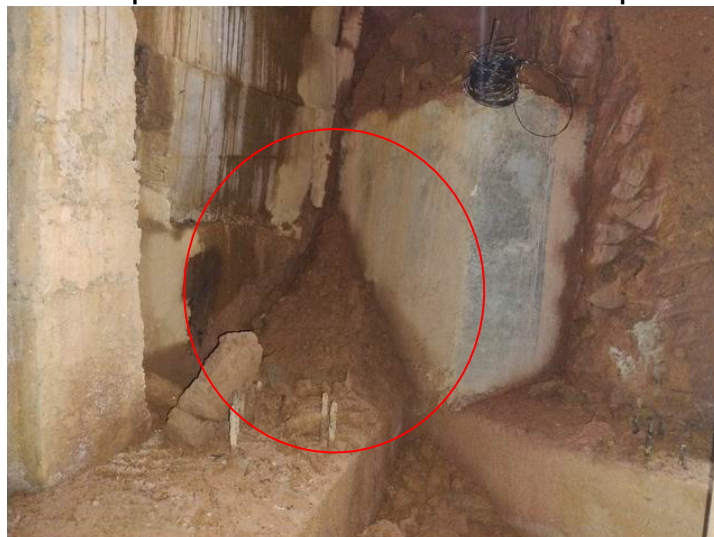
**FOTO 17 – Subsolo sob Rampa de Veículos – Erosão do terreno em virtude da falta de contenção, lado esquerdo**

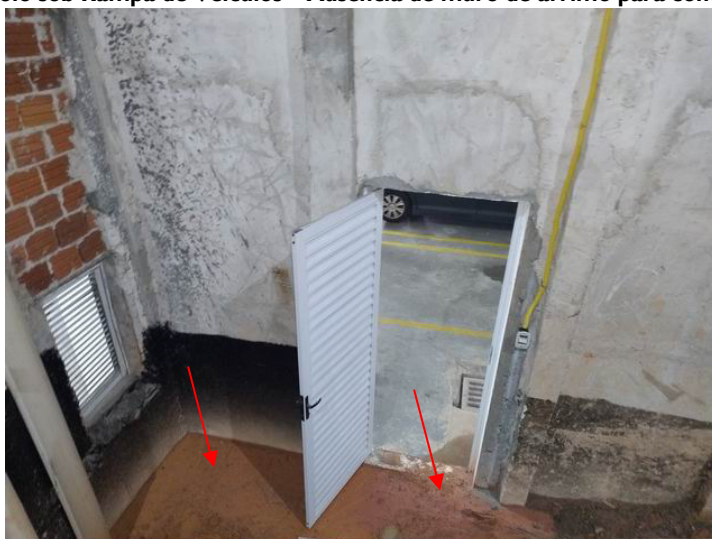
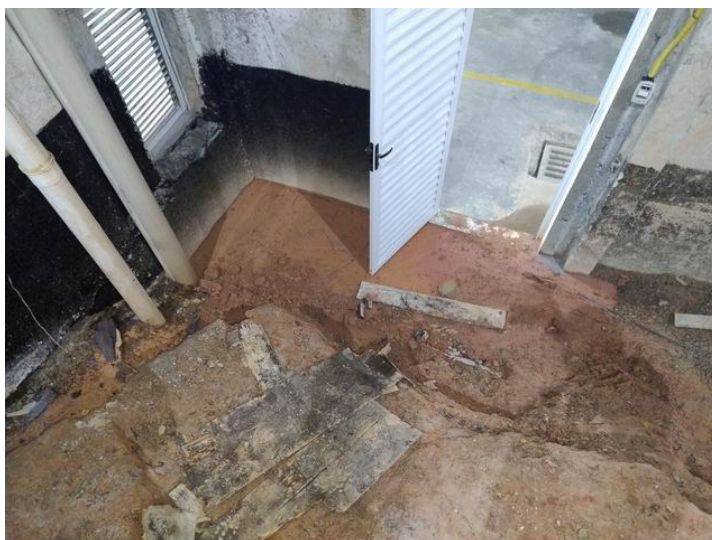
**FOTO 20 – Subsolo sob Rampa de Veículos – Escorrimento de solos junto à porta de acesso**

**FOTO 22 – Subsolo sob Rampa de Veículos – Escorrimento de solos junto à porta de acesso**

- Nos pontos evidenciados no presente laudo, efetuar a recomposição dos vazios causados pela erosão do terreno principalmente junto à divisa com o vizinho lateral direito. Se possível, fechar os espaços com alvenaria. Caso contrário, preencher ao menos com o próprio solo;
- Os demais pontos do maciço devem ser recompostos para evitar novas erosões;
- Efetuar a limpeza de todo solo que foi carregado para a base do maciço, principalmente junto à porta de acesso do Subsolo 02.

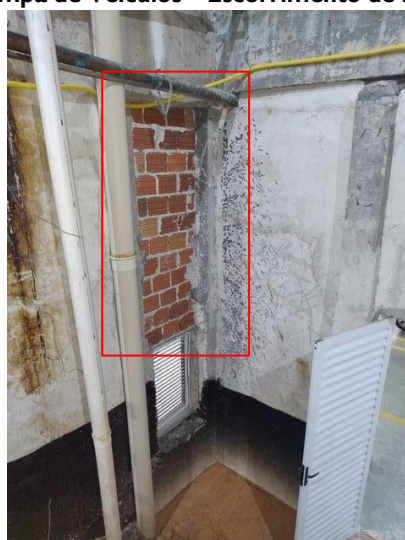
**FOTO 21 – Subsolo sob Rampa de Veículos – Trecho no lado direito sem emboço e impermeabilização**

- Nestas paredes de divisa em que os blocos cerâmicos estão aparentes, executar chapisco e emboço de regularização;
- Na sequencia, aplicar impermeabilizante à base asfáltica similar ao já aplicada na base das mesmas paredes.

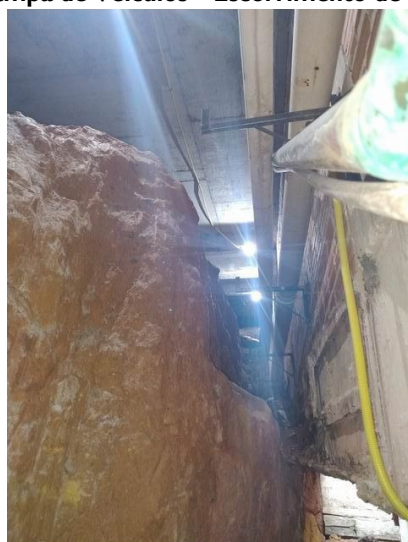
**FOTO 23 – Subsolo sob Rampa de Veículos – Ausência de contenção do terreno, lado direito**

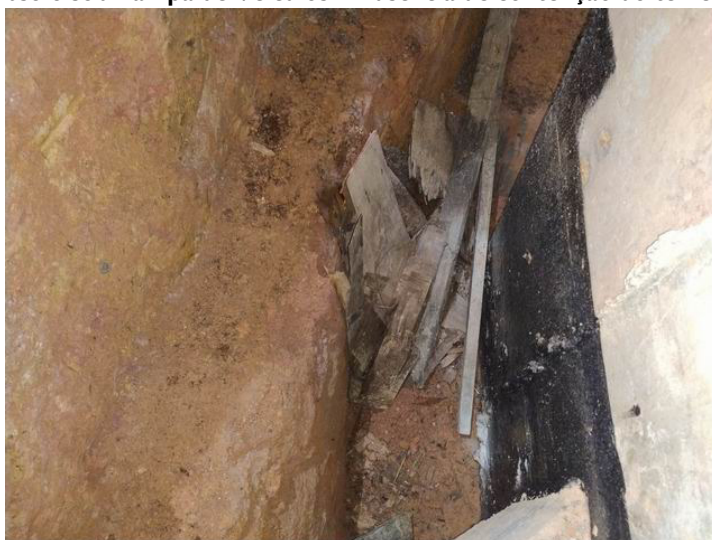
**FOTO 24 – Subsolo sob Rampa de Veículos – Falta de acesso adequado, lado direito**

Importante a construção de uma escada de acesso entre a nova contenção e a circulação ao redor da Sala do Arquivo Inativo para que seja possível a inspeção periódica e respectiva manutenção preventiva do local.

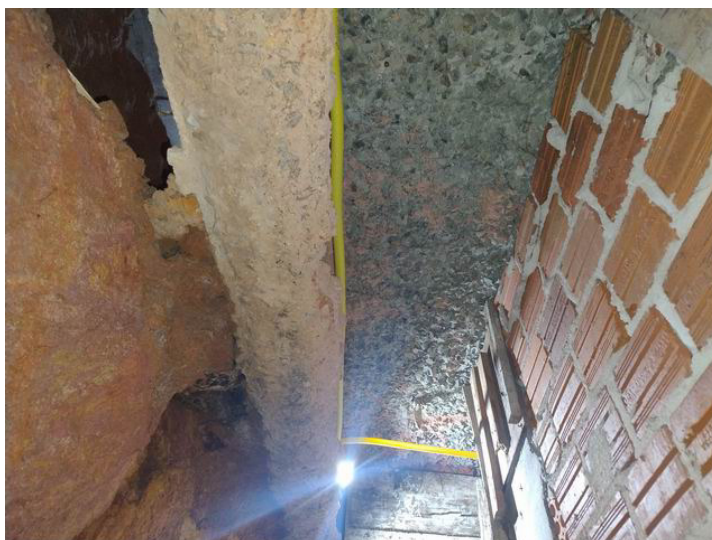
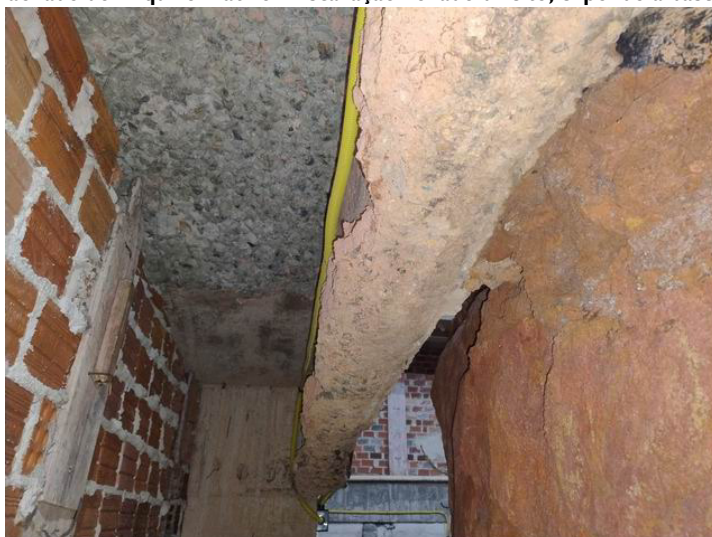
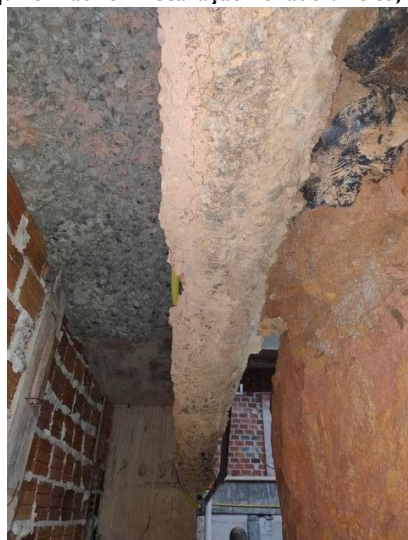
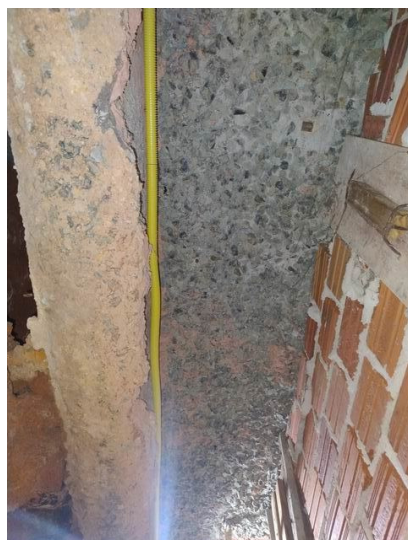
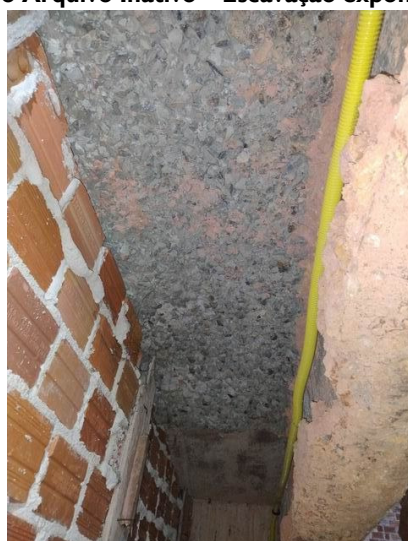
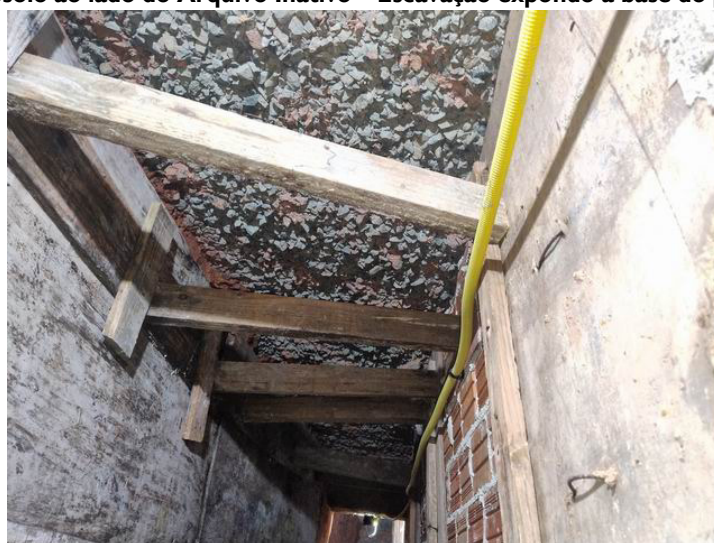
Ainda é importante salientar que a escavação realizada ao redor da Sala do Arquivo Inativo expôs o piso do atual Auditório situado no Subsolo 01. A camada de brita que serve de base para a laje deste ambiente está em boa parte visível já que originalmente estava apoiada diretamente sobre o terreno. Não obstante a ausência de patologias nestes pontos seria fundamental estudar a respectiva proteção a fim de evitar problemas futuros com o piso do Auditório.

**FOTO 25 – Subsolo ao lado do Arquivo Inativo – Escavação no lado direito, expondo a base do piso do auditório**

**FOTO 26 – Subsolo ao lado do Arquivo Inativo – Escavação no lado direito, expondo a base do piso do auditório**

**FOTO 27 – Subsolo ao lado do Arquivo Inativo – Escavação no lado direito, expondo a base do piso do auditório**

**FOTO 31 – Subsolo ao lado do Arquivo Inativo – Escavação expondo a base do piso do auditório**

**FOTO 32 – Subsolo ao lado do Arquivo Inativo – Escavação expondo a base do piso do auditório**

**FOTO 33 – Subsolo ao lado do Arquivo Inativo – Escavação nos fundos expondo a base do piso do auditório**

Quanto à proteção da base de brita graduada exposta no teto da circulação a mesma aparenta estabilidade e deve ser periodicamente monitorada. Caso surjam anomalias, prontamente deve ser verificada a correção.

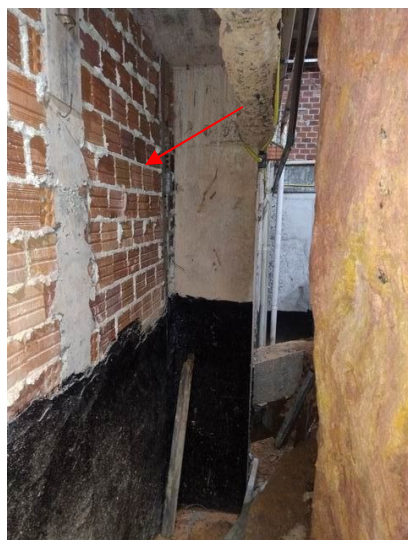
**FOTO 28 – Subsolo ao lado do Arquivo Inativo – Parede sem revestimento e impermeabilização**

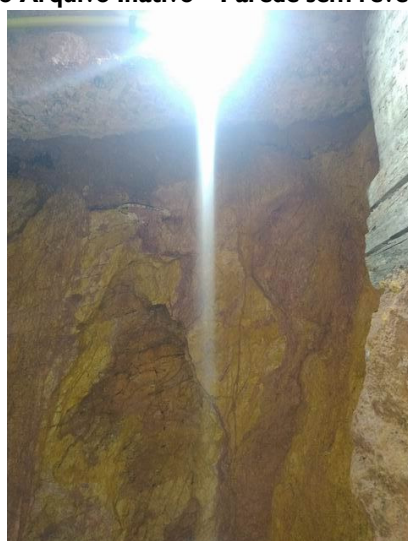
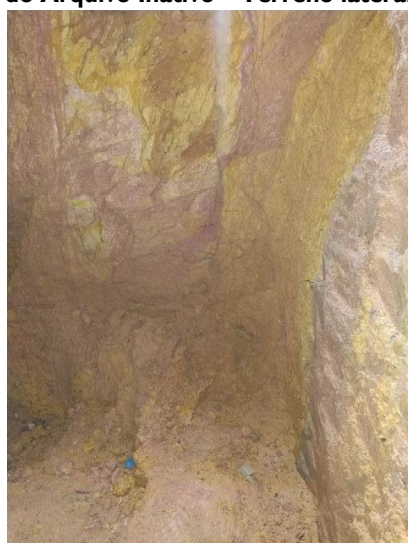
**FOTO 29 – Subsolo ao lado do Arquivo Inativo – Terreno lateral ao corredor sem contenção**

**FOTO 30 – Subsolo ao lado do Arquivo Inativo – Terreno lateral ao corredor sem contenção**

Não obstante os pequenos escorregamentos que aconteceram nesta área, entendemos que em deve ser estudada a proteção deste talude para um futuro próximo seja com concreto projetado, seja com a instalação de mantas (geossintética, de fibra de coco, etc.) ou outra solução que consiga conter novas erosões.

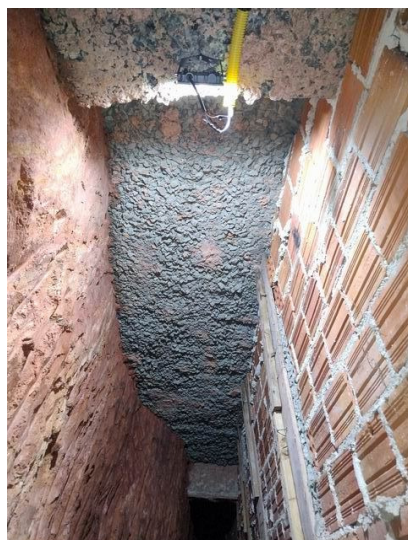
**FOTO 34 – Subsolo ao lado do Arquivo Inativo – Escavação nos fundos expondo a base do piso do auditório**

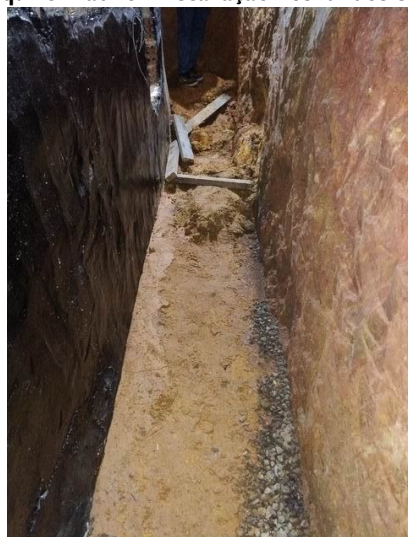
**FOTO 35 – Subsolo ao lado do Arquivo Inativo – Erosão do terreno visível sobre as britas da circulação**

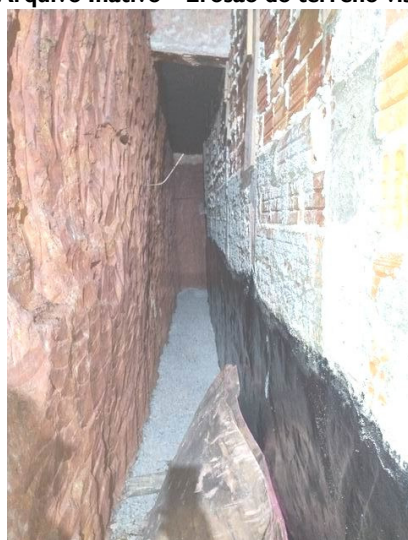
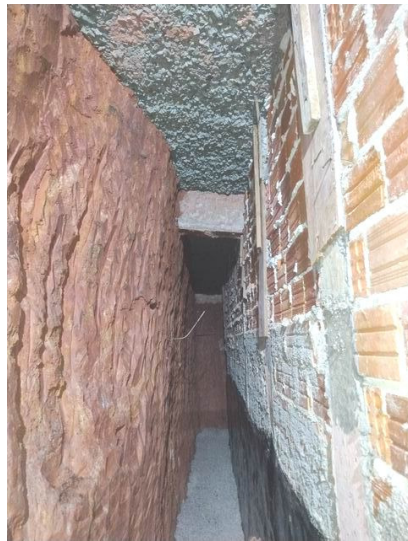
**FOTO 36 – Subsolo ao lado do Arquivo Inativo – Escavação nos fundos sem contenção e alvenaria sem revestimento**

**FOTO 37 – Subsolo ao lado do Arquivo Inativo – Escavação de fundos s/ contenção e alvenaria s/ revestimento**

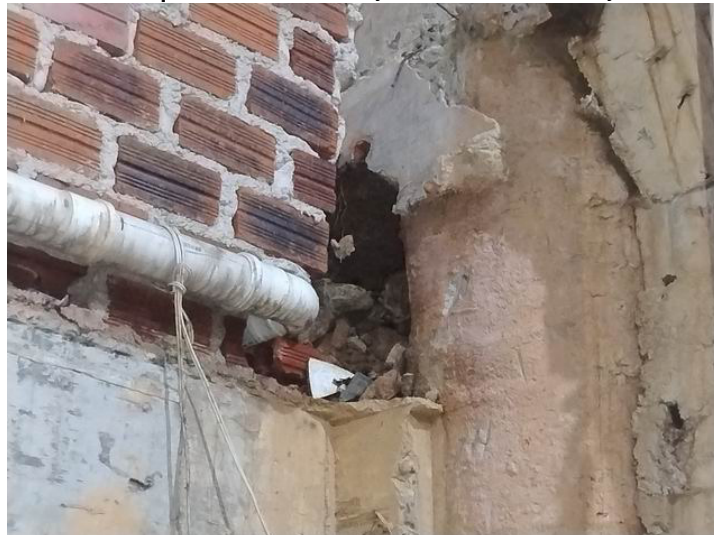
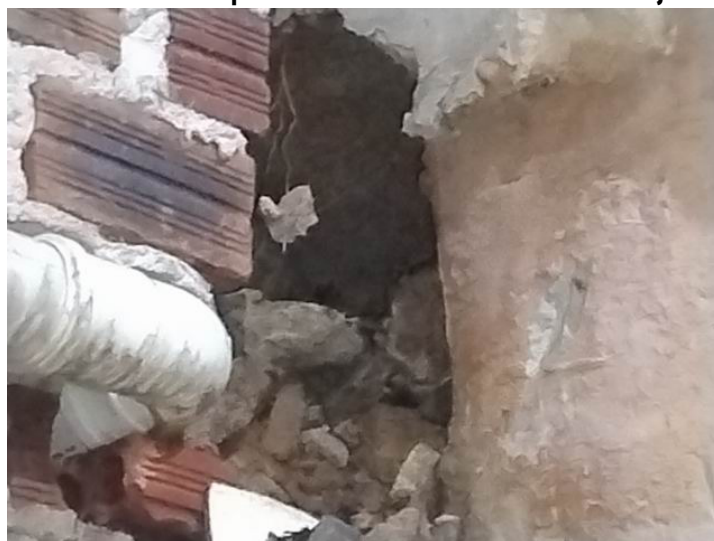
As infiltrações acabam sendo direcionadas para esses locais, facilitando o caminho de saída de água em maior volume. Com isso é possível notar erosões e carreamentos de solos próximos ao acesso pelo Subsolo 02.

**FOTO 38 – Subsolo sob a Rampa de Veículos – Buraco existente junto à contenção**

**FOTO 39 – Subsolo sob a Rampa de Veículos – Buraco existente junto à contenção**

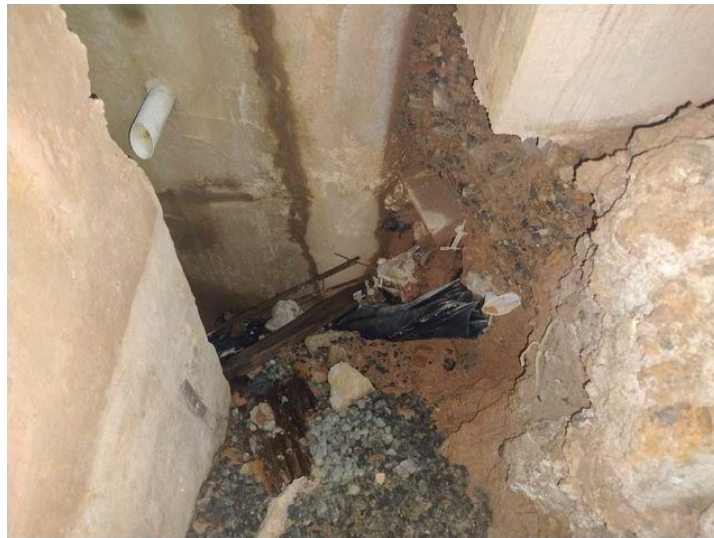
**FOTO 40 – Subsolo sob a Rampa de Veículos – Erosão do terreno junto à divisa esquerda**

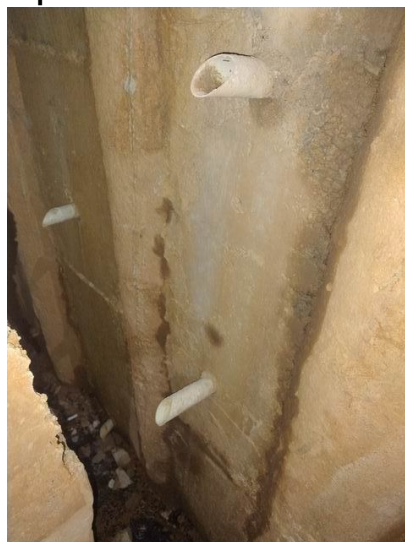
**FOTO 41 – Subsolo sob a Rampa de Veículos – Divisa esquerda com sinais de umidade**

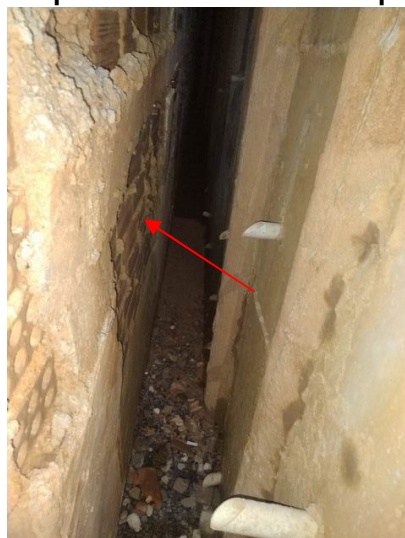
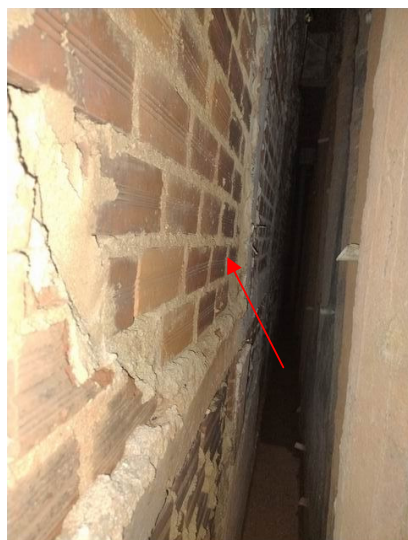
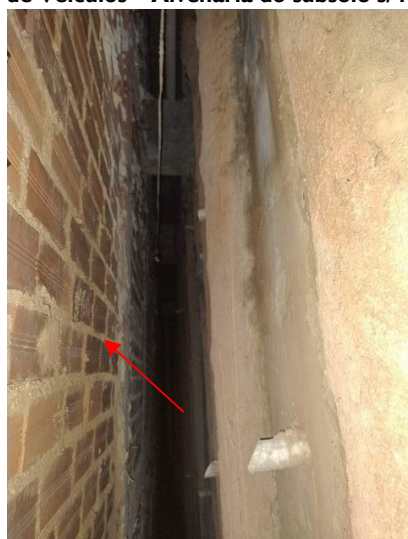
Também será fundamental implementar a impermeabilização de todas as paredes que fazem divisa da área sob a rampa com a garagem do Subsolo 2 e com a Sala do Arquivo Inativo. Estas regiões foram parcialmente impermeabilizadas e devem ter esta proteção estendida para o restante das alvenarias (atualmente expostas, inclusive a maioria sem emboço).

**FOTO 42 – Subsolo sob a Rampa de Veículos – Alvenaria do subsolo s/ revestimento e impermeabilização**

**FOTO 43 – Subsolo sob a Rampa de Veículos – Alvenaria do subsolo s/ revestimento e impermeabilização**

**FOTO 44 – Subsolo sob a Rampa de Veículos – Alvenaria do subsolo s/ revestimento e impermeabilização**

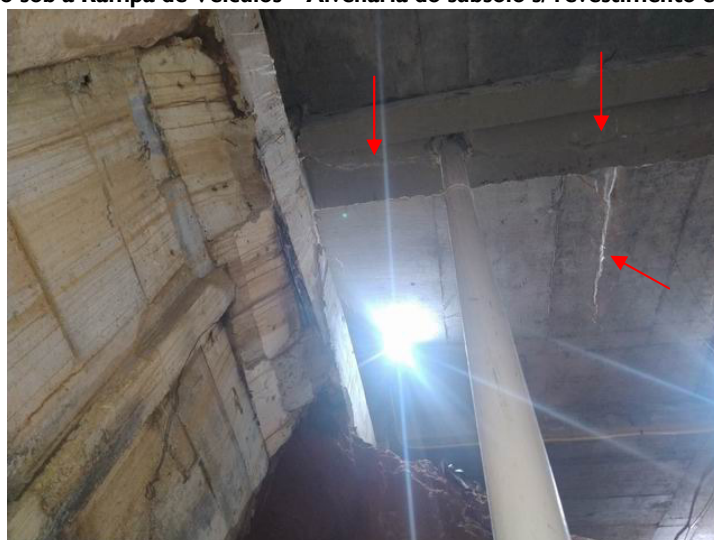
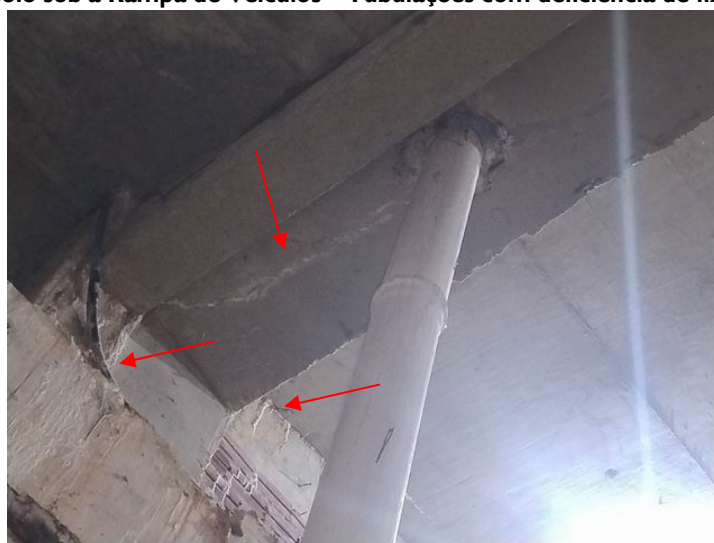
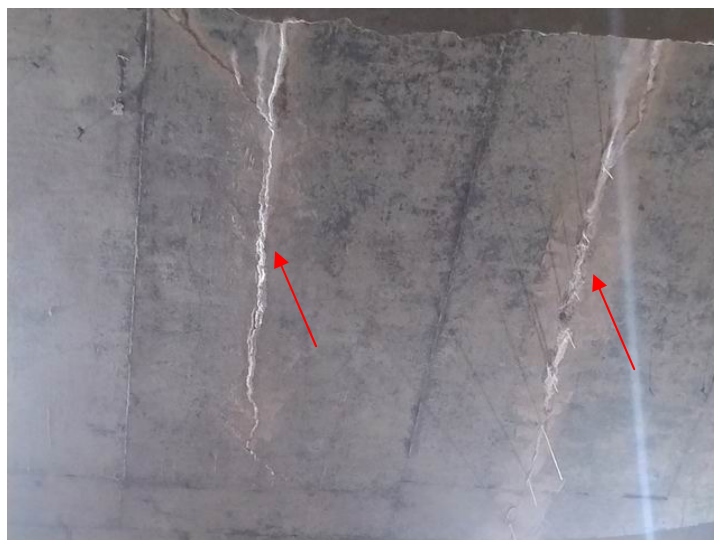
**FOTO 45 – Subsolo sob a Rampa de Veículos – Sinais de infiltrações de umidade sob a rampa**

**FOTO 48 – Subsolo sob a Rampa de Veículos – Sinais de infiltrações de umidade sob a rampa**

**FOTO 49 – Subsolo sob a Rampa de Veículos – Sinais de infiltrações de umidade sob a rampa**

Em virtude da presença de alguns pontos de infiltração pela laje da rampa de veículos, evidenciados pela formação de eflorescências, propomos a revisão da impermeabilização de toda a rampa de veículos.

Se não for possível ou se julgar que os problemas são apenas pontuais, sugerimos ao menos a execução de novo sistema no interior das canaletas de drenagem, especialmente a situada acima do término do maciço de terra e demonstrada no anexo fotográfico.

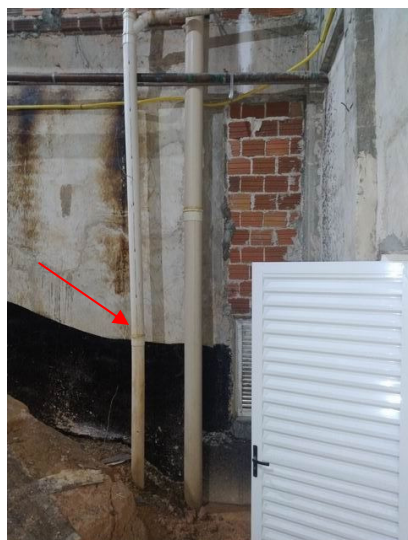
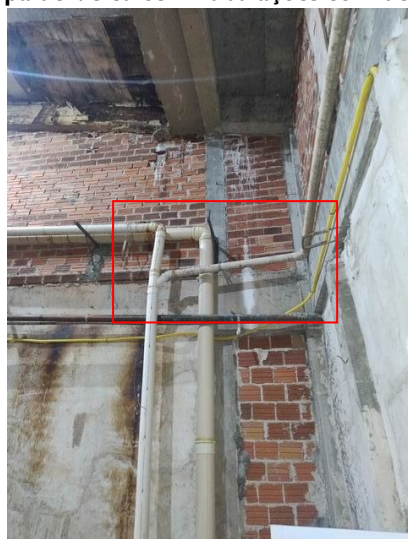
A falta de sustentação e/ou fixação adequada dos tubos permite movimentações que geram, ao longo tempo, anomalias nas junções e conexões da rede. Além disso, com as recorrentes erosões e carreamento de solos, certos tubos perdem os respectivos apoios, deslocando indevidamente.

**FOTO 46 – Subsolo sob a Rampa de Veículos – Tubulações com deficiência de fixação/travamento**

**FOTO 47 – Subsolo sob a Rampa de Veículos – Tubulações com deficiência de fixação/travamento**

- Todas as tubulações de águas pluviais, de combate a incêndio e de água potável devem ser checadas em suas ligações, ajustando-as quando necessário;
- Especificamente com relação aos tubos de condução de águas pluviais, verificar e atestar se não possuem vazamentos e/ou rompimentos, pois pode haver divergências entre o que foi projetado e o executado à época da obra;
- Após estes testes e verificações, revisar as fixações de todos os tubos existentes sob a rampa, aumentando os pontos de ancoragem/fixação a fim de evitar desnivelamentos da rede, bem como para aprimorar travamentos nas prumadas verticais;
- Utilizar fitas metálicas e/ ou cantoneiras, também metálicas, para efetuar este trabalho de melhoria.

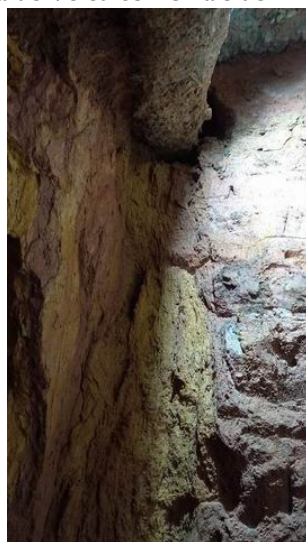
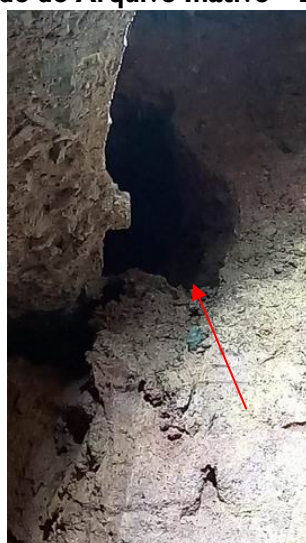
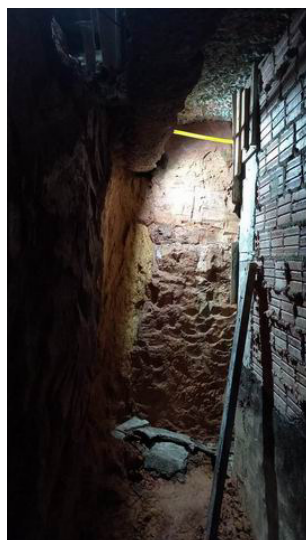
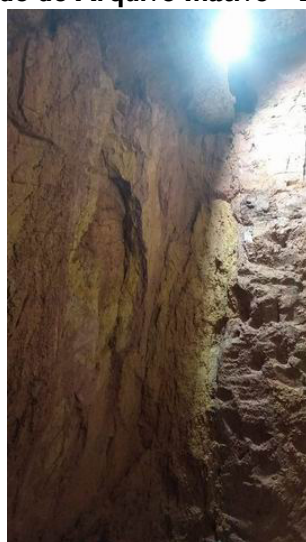
**FOTO 50 – Subsolo ao lado do Arquivo Inativo – Erosão recente do terreno**

**FOTO 51 – Subsolo ao lado do Arquivo Inativo – Erosão recente do terreno**

**FOTO 52 – Subsolo ao lado do Arquivo Inativo – Erosão recente do terreno**

**FOTO 53 – Subsolo ao lado do Arquivo Inativo – Erosão recente do terreno**

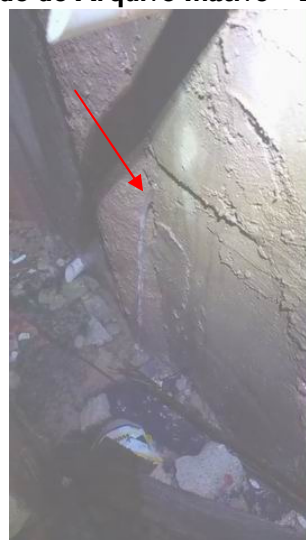
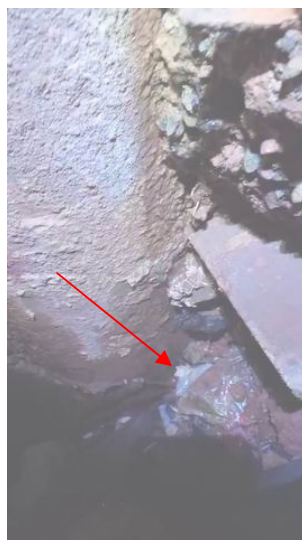
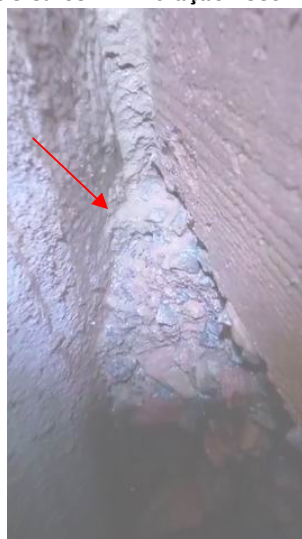
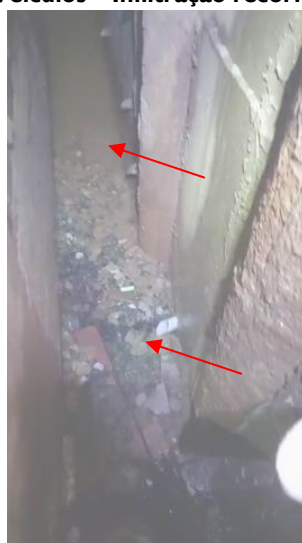
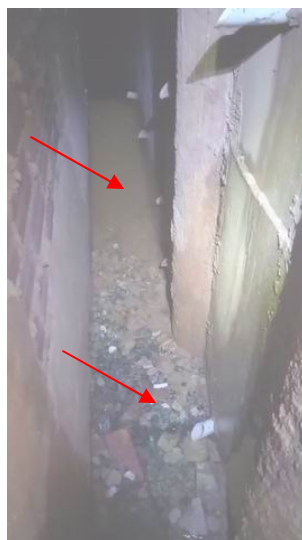
**FOTO 54 – Subsolo sob Rampa de Veículos – Infiltração recorrente na contenção atrás da garagem**

**FOTO 55 – Subsolo sob Rampa de Veículos – Infiltração recorrente na contenção atrás da garagem**

**FOTO 56 – Subsolo sob Rampa de Veículos – Infiltração recorrente na contenção atrás da garagem**

**FOTO 57 – Subsolo sob Rampa de Veículos – Infiltração recorrente na contenção atrás da garagem**

**FOTO 58 – Subsolo sob Rampa de Veículos – Infiltração recorrente na contenção atrás da garagem**

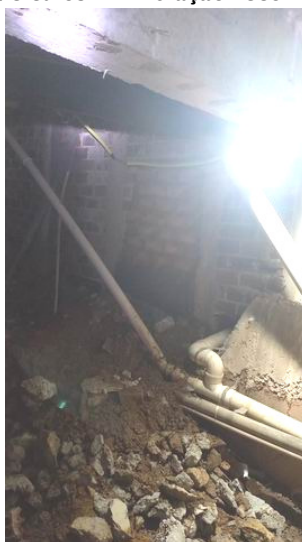
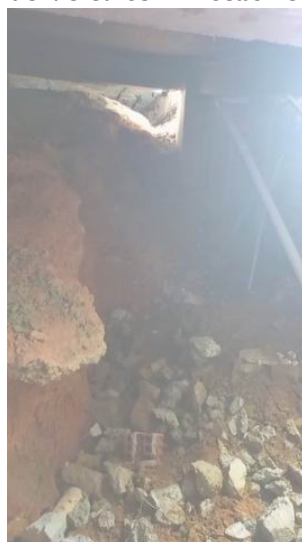
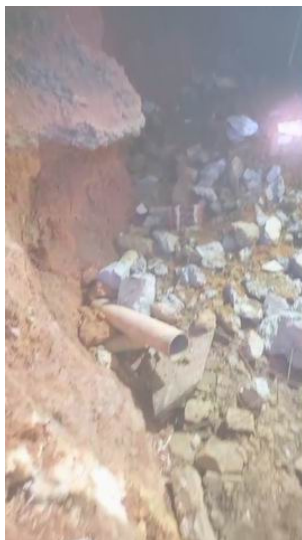
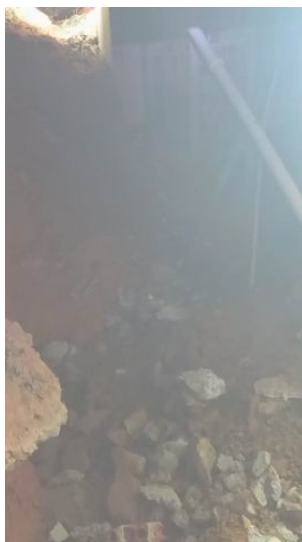
**FOTO 59 – Subsolo sob Rampa de Veículos – Erosão recente causada por chuva intensa**

**FOTO 60 – Subsolo sob Rampa de Veículos – Erosão recente causada por chuva intensa**

**FOTO 61 – Subsolo sob Rampa de Veículos – Erosão recente causada por chuva intensa**

**FOTO 62 – Subsolo sob Rampa de Veículos – Erosão recente causada por chuva intensa**
