**PARECER TÉCNICO**

**PAREDES DE DIVISA DO  
ARQUIVO INATIVO E  
INFILTRAÇÕES SOB  
RAMPA DE VEÍCULOS**

Curitiba, 29 de Março de 2021

**CRM/PR**

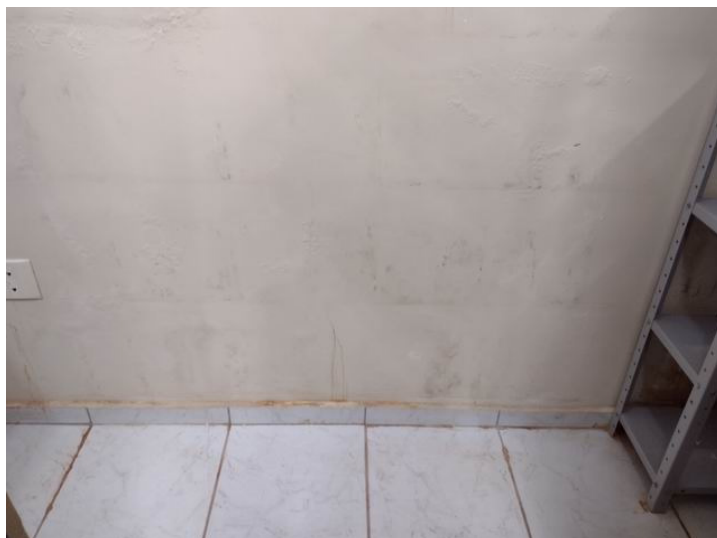
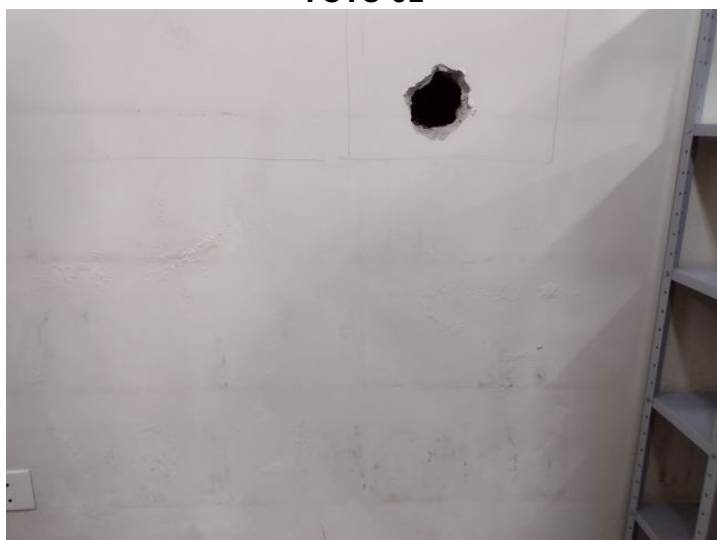
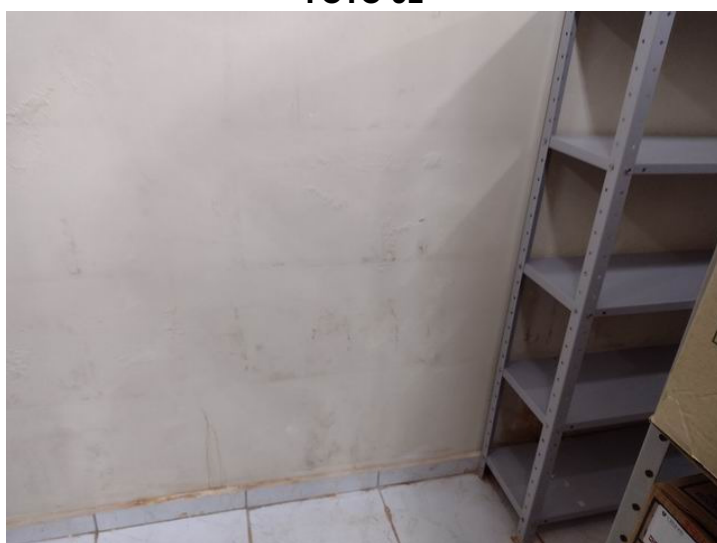
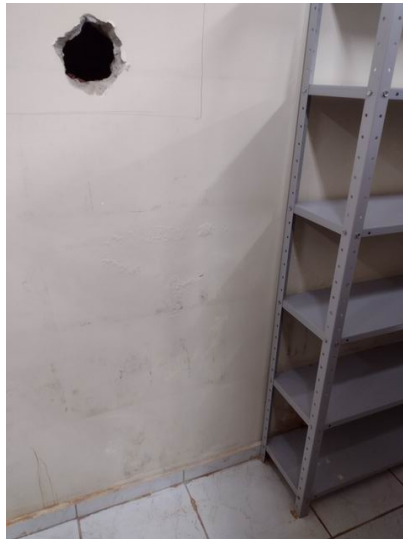
- Presença de umidade excessiva na parede de fundos (fotos 01 a 04), principalmente junto à tomada elétrica direita (foto 05);
- A infiltração segue até a parede de divisa com a rampa (fotos 06 a 08);
- Na parede com a rampa a umidade também está presente no trecho mais próximo dos fundos (fotos 09 a 12);
- Observamos que as paredes de divisa são duplas (foto 13) e apresentam pouca distância dos taludes remanescentes da construção no subsolo (fotos 14 e 15).

- Remover o revestimento de pintura e emboço das paredes até atingir o substrato (blocos cerâmicos), pelo menos 2,0 m a contar do piso, tanto na parede de fundos quanto na de divisa com a rampa (área estimada de 60,95 m<sup>2</sup>). Inclui a remoção dos rodapés (16,0 metros lineares);

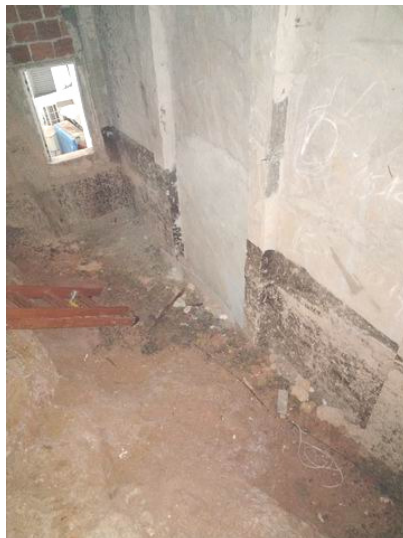
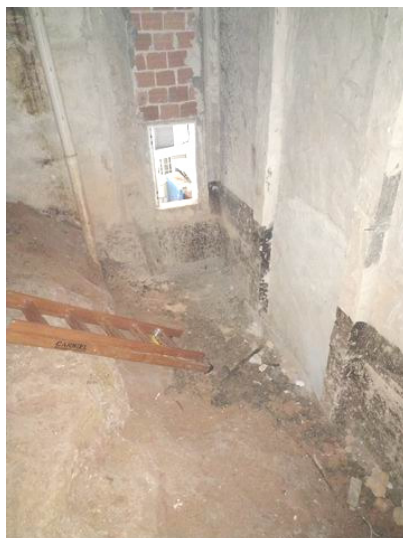
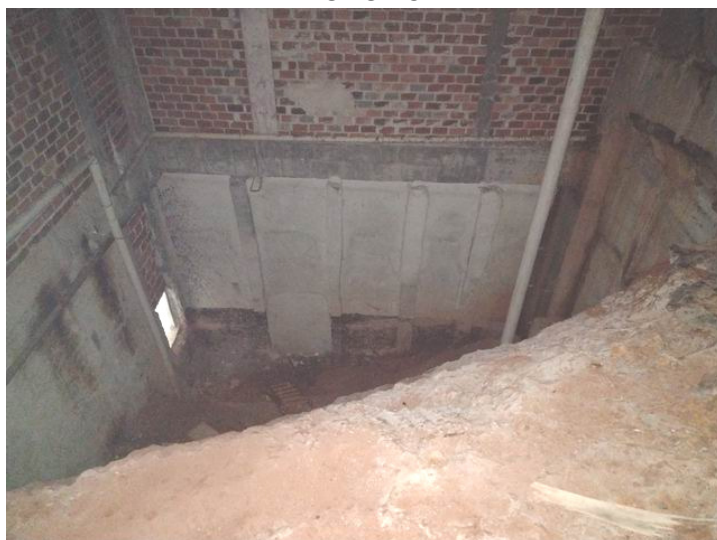
- Parede de divisa frontal com o subsolo, local de antiga porta de acesso. Atualmente o acesso é por janela lateral (fotos 16, 17 e 30);
- Chegada da tubulação de águas pluviais com fixação insuficiente (foto 18);
- Erosão no talude junto à divisa direita, gerando espaço para a entrada de água no arquivo inativo (fotos 19 e 21);
- Visão geral da região erodida do talude junto à divisa com o edifício no seguimento da rampa em sentido à Rua Victorio Viezzer (fotos 22 e 23);
- Detalhes das tubulações de águas pluviais e de combate à incêndio ao lado da divisa, com alguns pontos falhos nas respectivas sustentações (fotos 24 e 25);
- Parte do trecho erodido expondo fundação da parede de divisa (fotos 26 a 29);
- Vista geral da divisa oposta (divisa do terreno – fotos 31 e 32);
- Visão geral do terreno no início da rampa (foto 33).

- Na parede de divisa entre a área sob a rampa e a divisa com o subsolo 2 promover a abertura para acesso ao local com materiais e equipamentos;
- Ao final de todos os serviços, instalar porta tipo veneziana de alumínio anodizado na cor branca (80 x 210 cm), com acabamento do requadro e respectiva pintura.

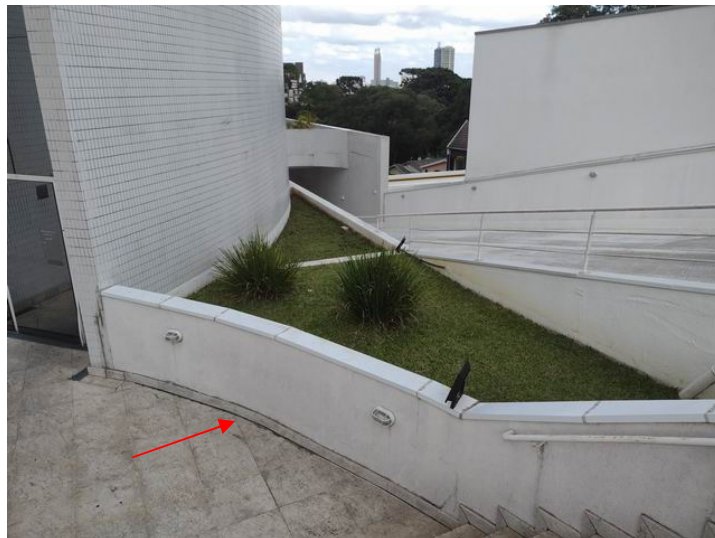
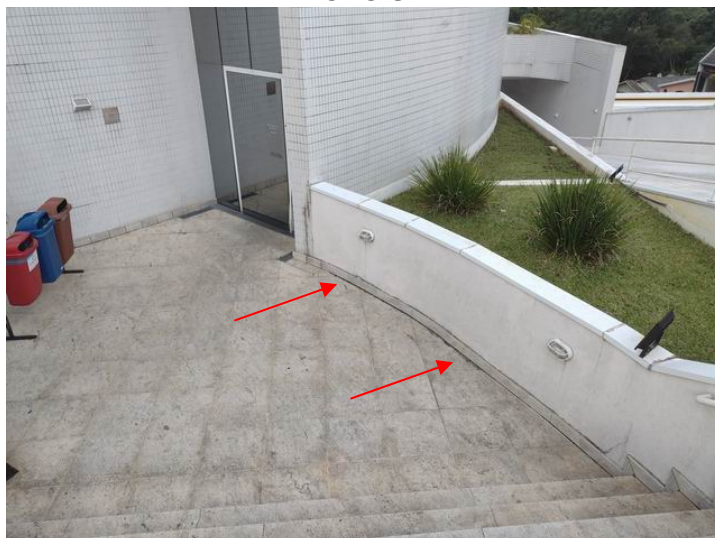
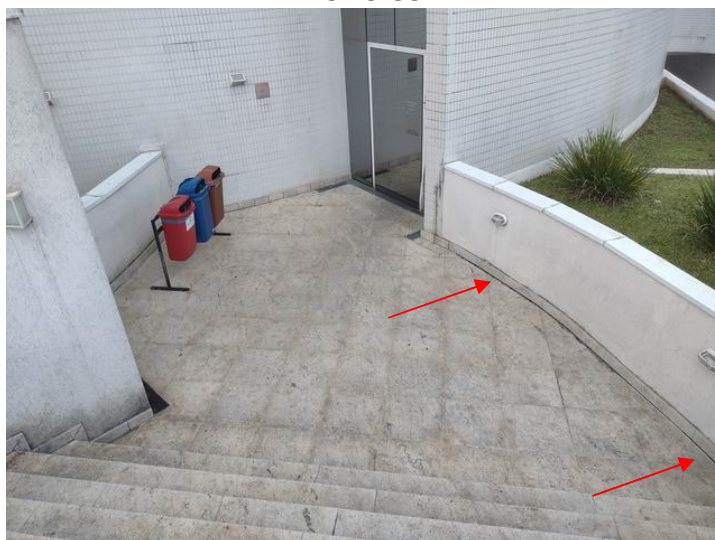
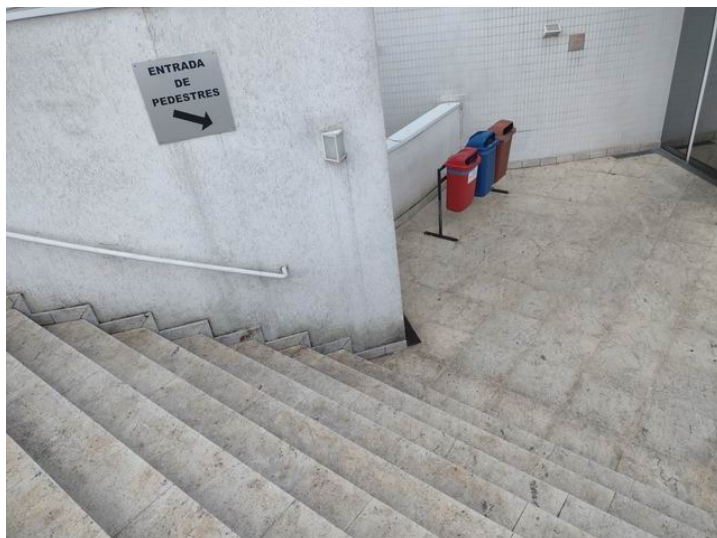
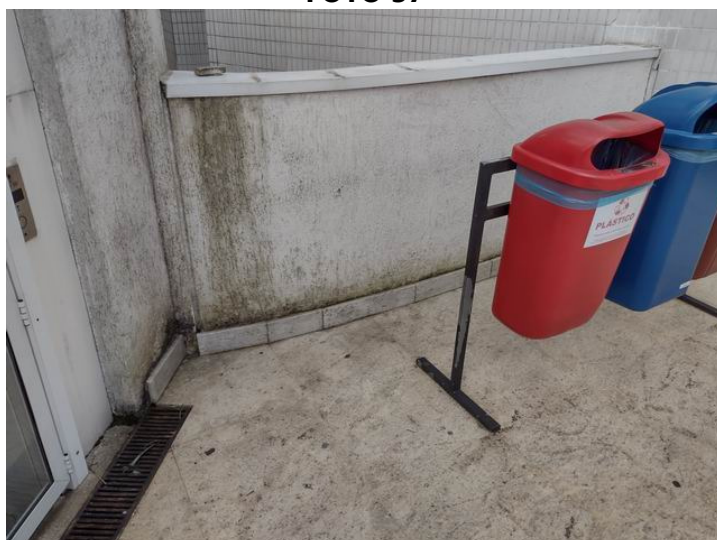
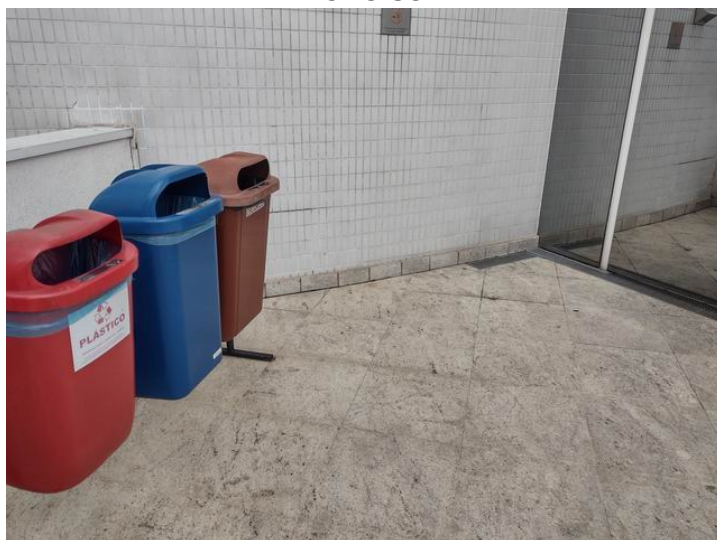
- Vista geral da escadaria e pátio de entrada principal do edifício. O piso em questão sofreu possível recalque, permitindo abertura junto aos jardins laterais (fotos 34 a 39);
- Por esta abertura testes com água demonstraram que esta falha permite a passagem de água sob a rampa de veículos, gerando a erosão verificada e descrita anteriormente (fotos 40 e 41);
- Fissura de descolamento na junta de encontro entre a mureta do jardimete e o corpo do edifício (fotos 42 e 43).

A falta de compactação adequada do piso de entrada fez com que o adensamento do terreno fosse inevitável ao longo dos anos, gerando as aberturas que identificamos sob os rodapés de granito, junto aos jardins.

- Retirar todo o piso de granito da escadaria de acesso pela Rua Victorio Viezzer, bem como do pátio entre a escada e porta de vidro da entrada principal, incluindo os rodapés (área estimada de 85 m<sup>2</sup>);
