PARECER SOBRE  
PATOLOGIAS NA PLENÁRIA

Curitiba, 20 de Fevereiro de 2020

**Ref.: Parecer Técnico sobre Fissuras**  
**Plenária do CRM/PR**

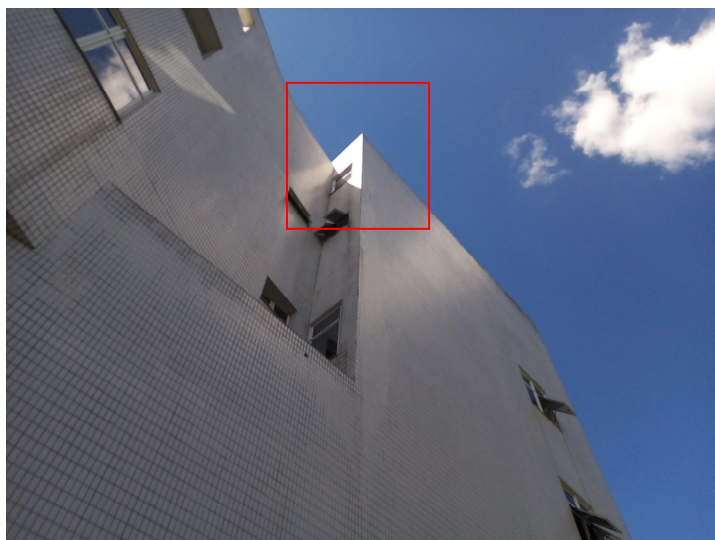
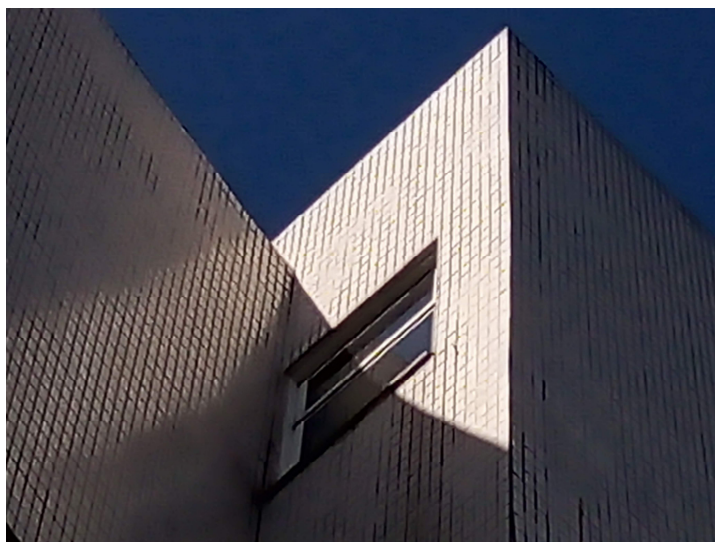
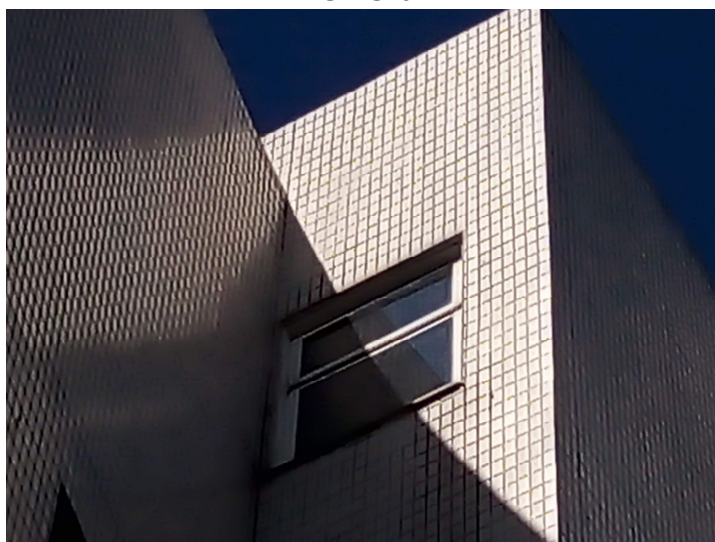
- Na parede lateral direita voltada para a Rua Victório Viezzer (fotos 01 a 03), notamos fissuras em sentido inclinado ao lado direito da janela (fotos 04 a 09), passando pelo revestimento do pilar (fotos 10 e 11);
- Estas fissuras são passantes para a sacada de divisa com a Plenária (fotos 12 e 13) e segue pela parede frontal da sacada (foto 14);
- Na alvenaria oposta, voltada para o estacionamento (foto 15), encontramos fissuras tanto no canto da janela da Plenária (fotos 16 e 17), quanto no andar inferior (foto 18);
- É nítida a falta de vedação adequada junto à esquadria e soleira desta janela (fotos 19 e 20) e a consequente formação de umidade pelo lado interno desta parede (fotos 23 e 24);
- Ainda verificamos um descolamento entre a parede desta janela e o fechamento em dry-wall nos fundos da Plenária (fotos 21 e 22).

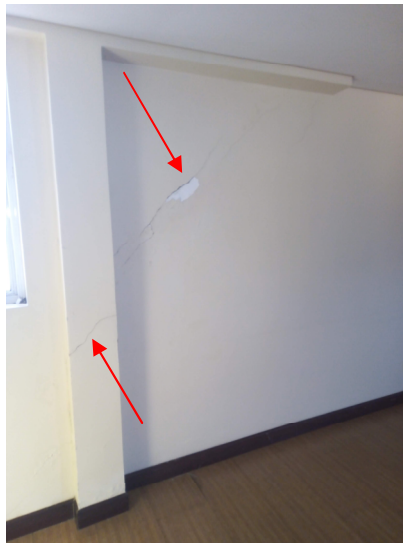
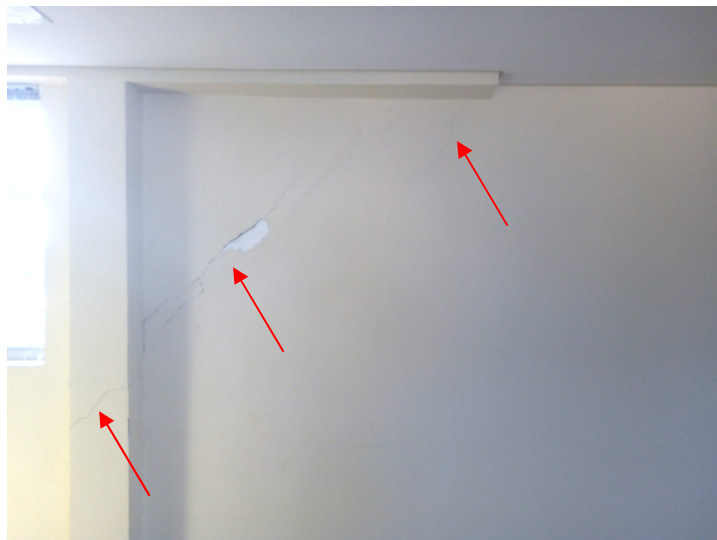
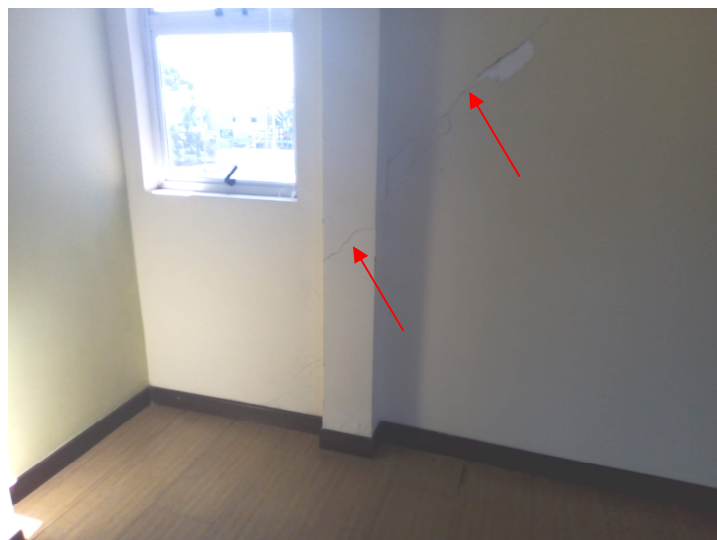
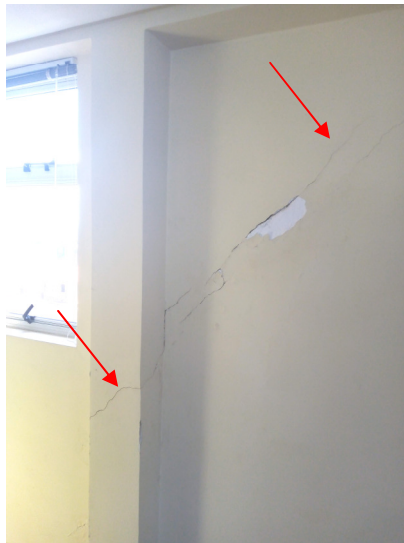
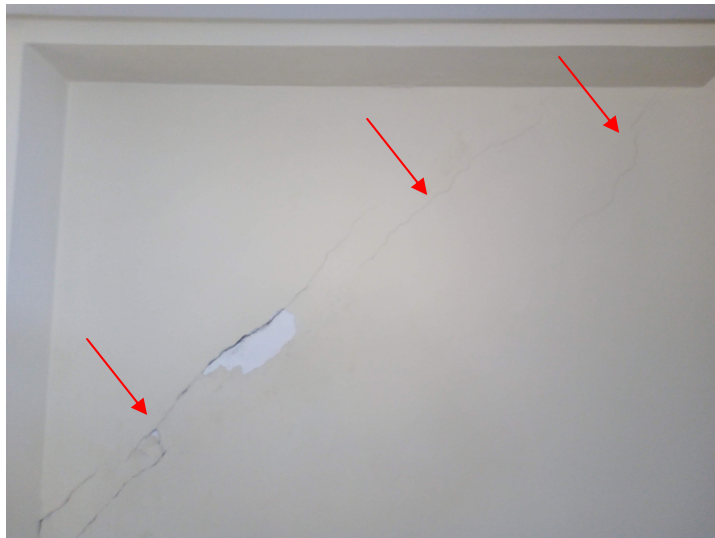
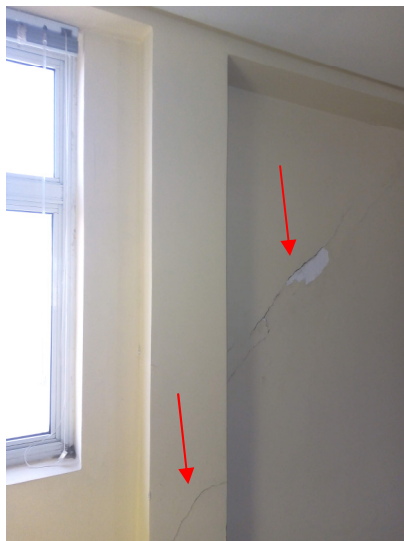
- As fissuras que ocorreram na parede voltada para a Rua Victório Viezzer (tanto internamente na plenária quanto externamente na sacada) tem origem na deformação lenta da estrutura de concreto, associada à concentração de tensões nesta região do edifício em virtude da própria concepção estrutural da construção;
- As infiltrações na parede oposta da Plenária decorre de falhas na vedação da esquadria e soleira, bem como a presença de trincas na parte externa da fachada;
- Por fim, o descolamento entre a alvenaria e a parede de dry-wall é inerente desta tipologia construtiva visto que se tratam de materiais distintos e sem o devido tratamento da junta entre eles.

a) Tratamento de fissuras internas mediante emprego de técnica adequada descrita abaixo:

- Abre-se a fissura em forma de “V” de forma a apresentar, depois de aberta, 8 mm de profundidade e 10 mm de largura. Remove-se o acabamento numa faixa de 20 cm em torno da trinca, contados 10 cm para direita e 10 cm para a esquerda. Retira-se todo o pó da região;

- Aplica-se uma demão farta de um produto fundo preparador de paredes, diluído na proporção de 1:1 com diluente à base de aguarrás, na trinca e nas faixas laterais. Aguardam-se no mínimo 4 horas;

- Preenche-se a trinca com um produto especial selador de trincas. Faz-se o trabalho auxiliado por uma espátula, assim o produto ficará melhor compactado. Aguarda-se 48 horas e reaplica-se, esperando mais 24 horas para aplicar nova demão. Aguardam-se outras 24 horas para o próximo passo;

- Aplica-se uma demão de um produto impermeabilizante acrílico diluído com 10% de água sobre a trinca e nas faixas laterais, deixando secar por 4 horas;

- Estende-se uma tela de poliéster, de 20 cm de largura, sobre toda a trinca. Para fixá-la, aplica-se mais uma demão do impermeabilizante;
- Faz-se o acabamento verificando antes se a superfície precisa ser tratada. São realizados os acertos necessários com massa acrílica ou massa corrida e aplica-se finalmente uma tinta acrílica elástica polimérica, que auxiliará na absorção das movimentações que por ventura venham a existir. O mesmo vale para a parede oposta a fim de recompor o revestimento após o saneamento da infiltração de umidade.
