PARECER  
SOBRE  
MURO EXTERNO DO  
ESTACIONAMENTO

**CONSELHO REGIONAL DE MEDICINA DO ESTADO DO PARANÁ**

**Ref.: Parecer Técnico sobre Muro Externo**  
**Estacionamento – Acesso Rua dos Capuchinhos**

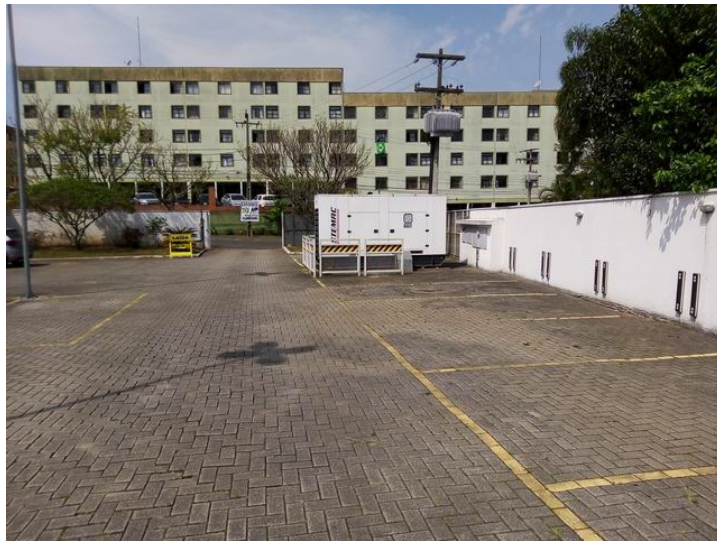
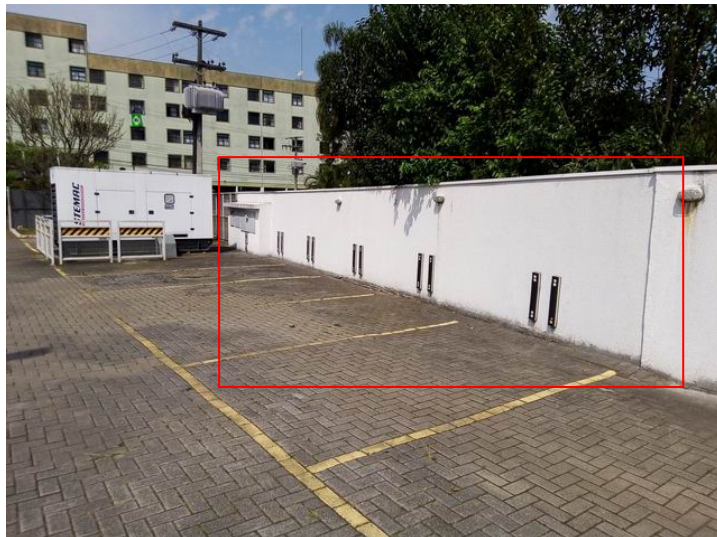
De acordo com o acordado no Contrato nº 012/201 entre o CRM/PR e Toptec Análises Técnicas, efetuamos vistoria em trecho do muro externo de divisa do estacionamento descoberto do Edifício Sede do CRM/PR, no trecho com acesso pela Rua dos Capuchinhos, junto ao grupo gerador (fotos 01 e 02). Muro este cuja idade de construção é superior a 15 anos.

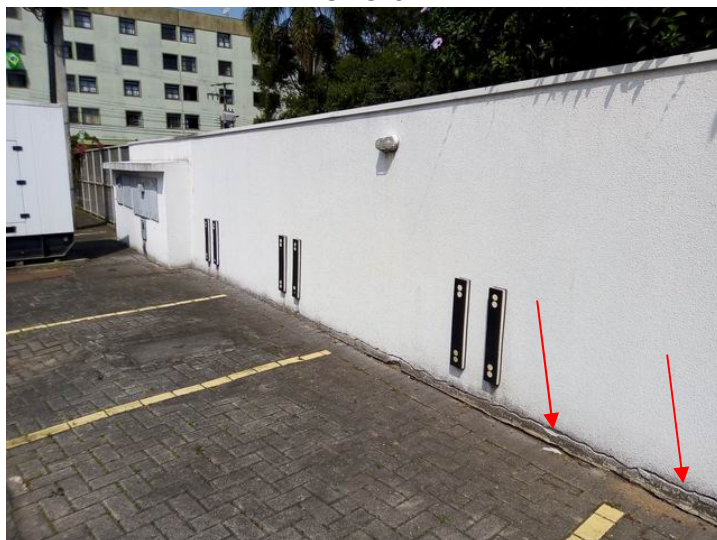
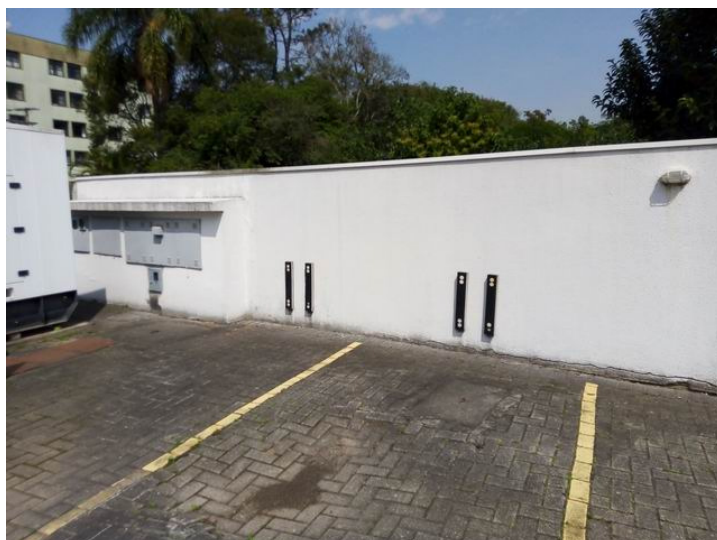
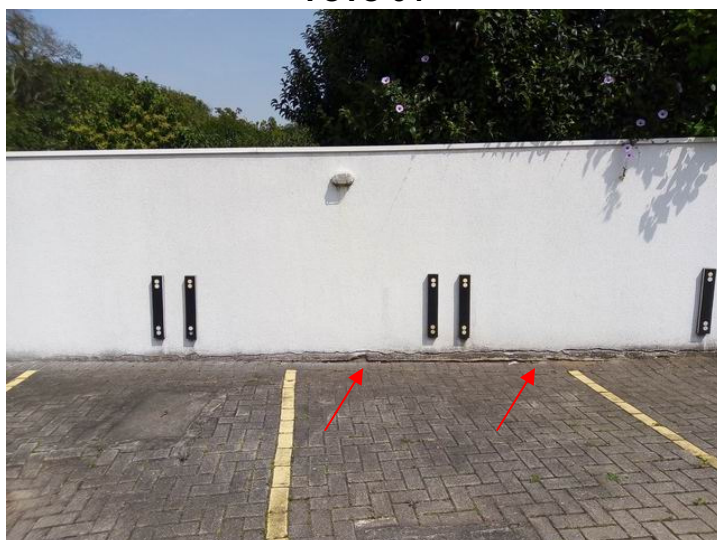
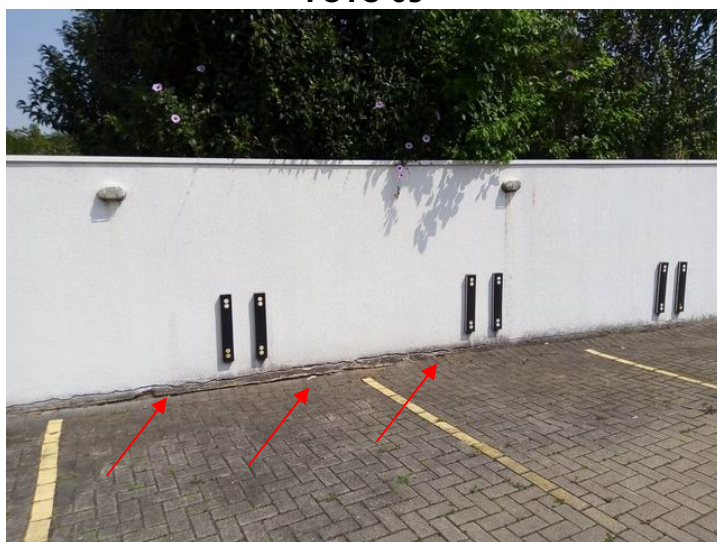
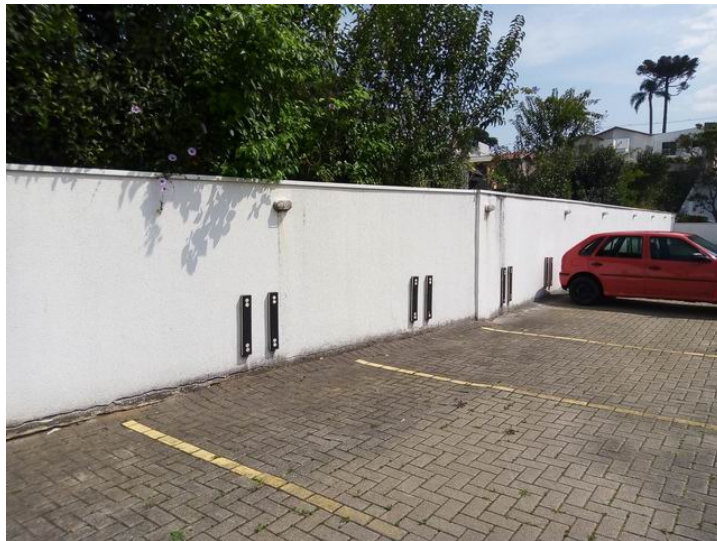
- No trecho que se estende por cinco vagas a partir do grupo gerador, com sinais claros de afundamento da viga baldrame do muro a partir da terceira vaga (fotos 03 a 07), constatamos as anomalias no muro e pavimento revestido com pavers;

- O muro inspecionado, no trecho vistoriado, atualmente não apresenta risco de ruína. Porém, adensamentos do terreno ao longo dos anos permitiram deformações na infraestrutura e, conseqüentemente, movimentações na alvenaria, fazendo com que a capacidade de carga original do muro fosse reduzida;
- Desta forma, eventual incidente com um automóvel (batida contra o muro) ou chuva/vendaval além dos usuais podem vir a retirar a estabilidade, bem como a passagem recorrente de águas pluviais provavelmente causará novos carreamentos de solos do terreno;
- Além disso, os afundamentos registrados no pavimento acumulam águas de chuvas, potencializando o problema;
- Logo, faz-se necessária intervenção imediata no local a fim de recuperar a capacidade de carga original do muro, a integridade do pavimento e, possivelmente, da rede de drenagem pluvial, provavelmente afetada pelos ocorridos.

- Interditar as cinco vagas do estacionamento a partir do grupo gerador;
- Retirar o revestimento de pavers no trecho;
- Escavar o terreno ao longo da rede de águas pluviais e inspecionar o manilhamento para verificar a integridade da tubulação, bem como se os tubos estão corretamente conectados entre si. Caso se verifique alguma irregularidade, promover o ajuste, inclusive, se necessário, recompactação de berço de tubulação;

- Em seguida remover o restante do solo afetado pelo adensamento pelo lado do estacionamento, promovendo a recompactação do terreno, importando material se necessário;

- Atentar para a recompactação sob a viga baldrame e ao redor das estacas de sustentação do muro. Todo o terreno deve ser recomposto para retomar a capacidade de carga original da infra-estrutura do muro;

- Caso o adensamento do terreno se estenda para o lado oposto do muro, estender os trabalhos para o devido ajuste também externamente;
- Encerradas as recompactações, efetuar a recolocação dos pavers com nova compactação e travamento com areia, além de remarcação das vagas;

- Finalmente realizar novo emboço do muro nos trechos afetados;
- Efetuar nova pintura do muro.

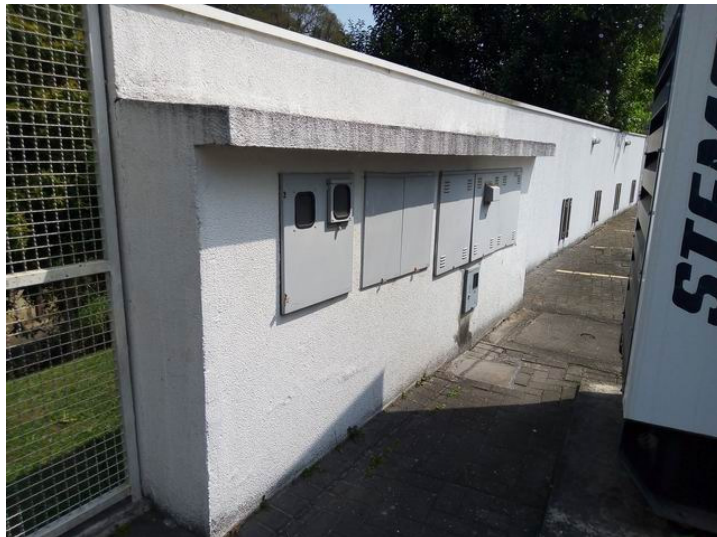
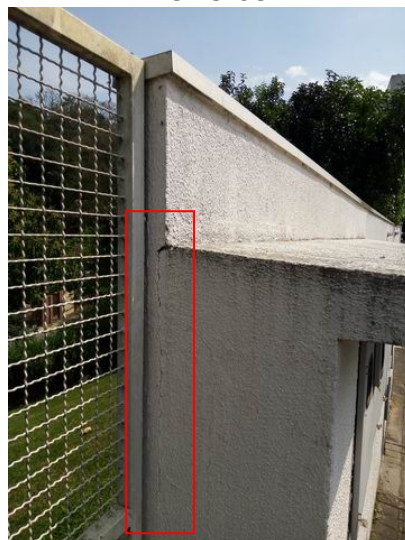
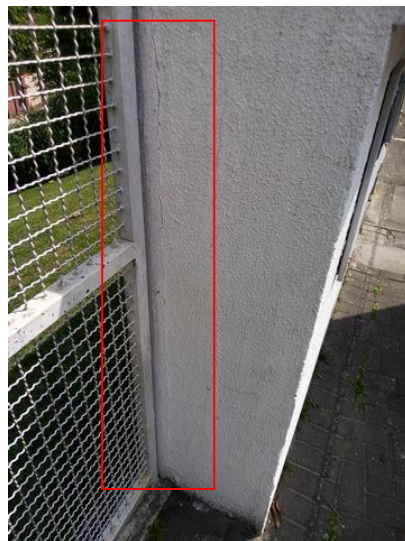
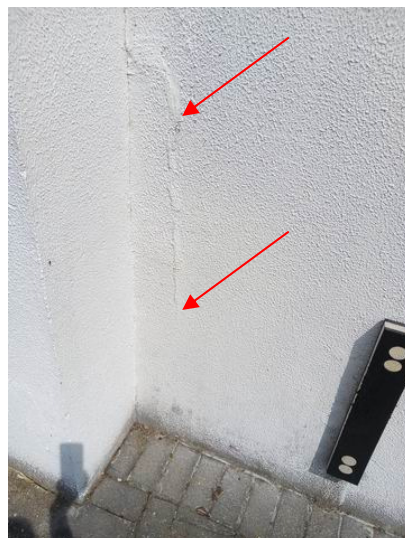
- No muro atrás do grupo gerador também observamos descolamentos dos encontros da alvenaria dos quadros, em ambos os lados (fotos 08 a 11);
- É visível que a porção inferior do muro nas duas últimas das cinco vagas da direita apresenta uma rachadura horizontal de descolamento significativa (fotos 12 a 17);

- No descolamento existente proceder a abertura e limpeza da fissura, para em seguida aplicar mástique elástico tipo Sikaflex ou similar a fim de absorver as movimentações.

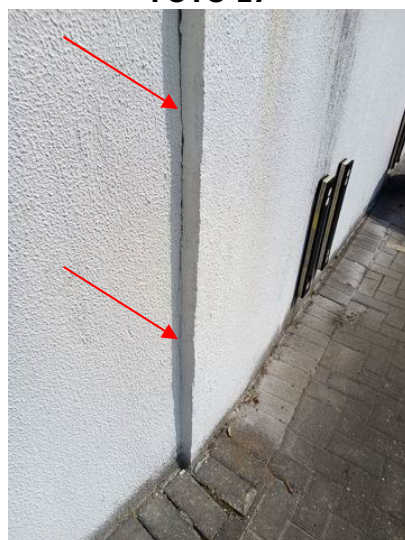
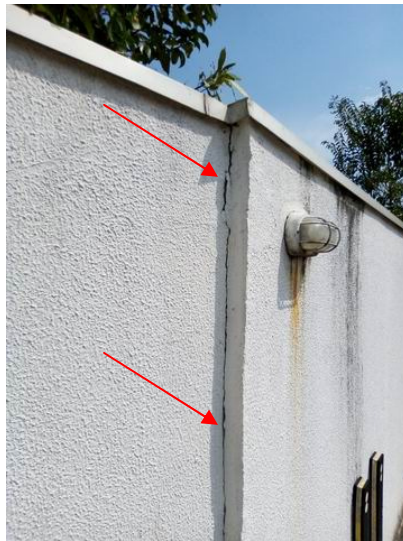
- Ao lado direito da última vaga à direita há descolamento entre trechos do muro (fotos 18 e 19);
- Entre o alinhamento da tubulação de águas pluviais situadas sob o estacionamento e o muro de divisa notamos afundamento do terreno, provocando depressões no revestimento de pavers (fotos 20 a 29), principalmente junto à boca de lobo (foto 30) e na região em que a patologia na base do muro é de maior abertura (fotos 31 a 36).

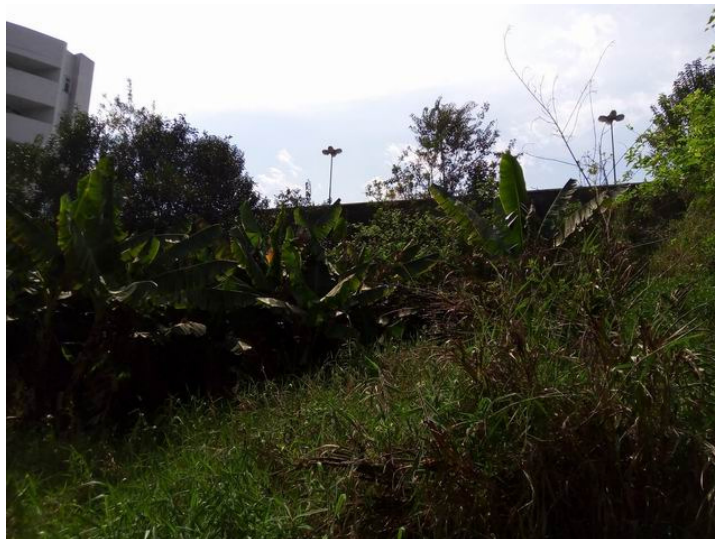
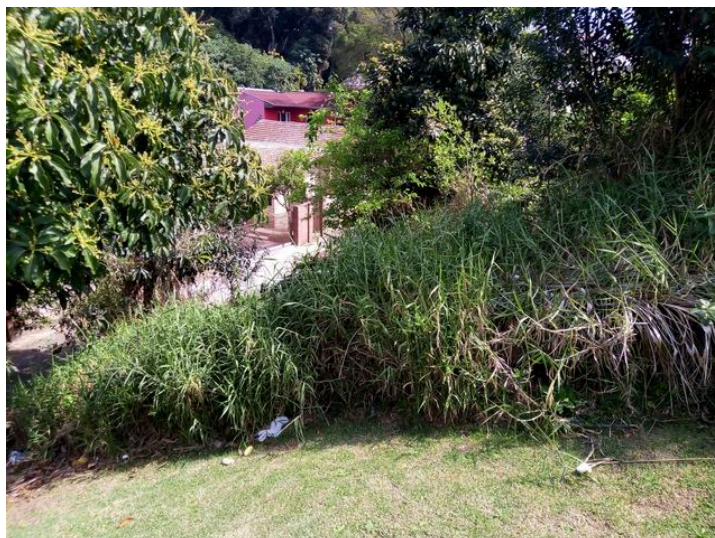
Na face oposta do muro, há um grande declive até se encontrar o logradouro (fotos 37 e 38). Neste lado, notamos:

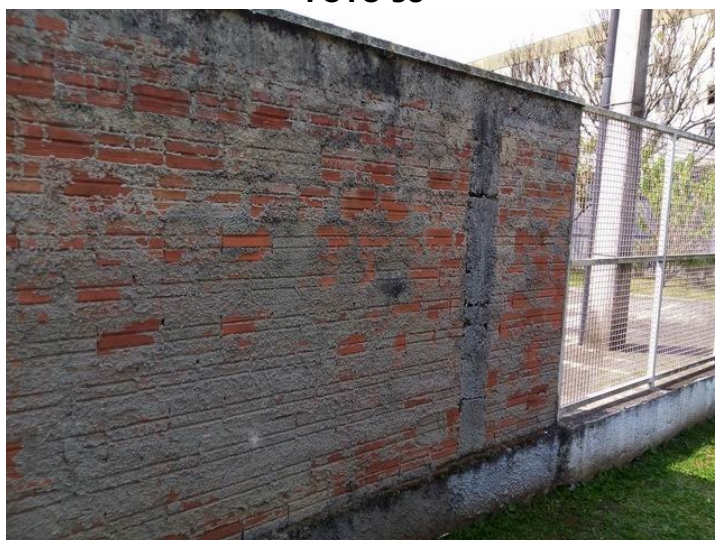
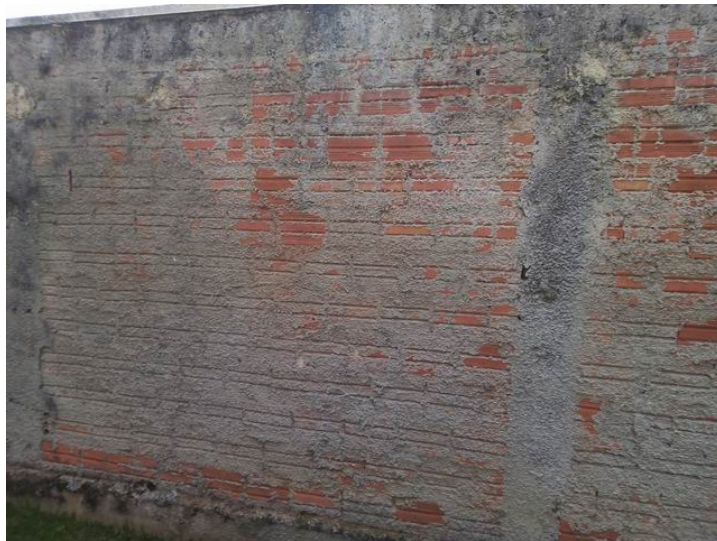
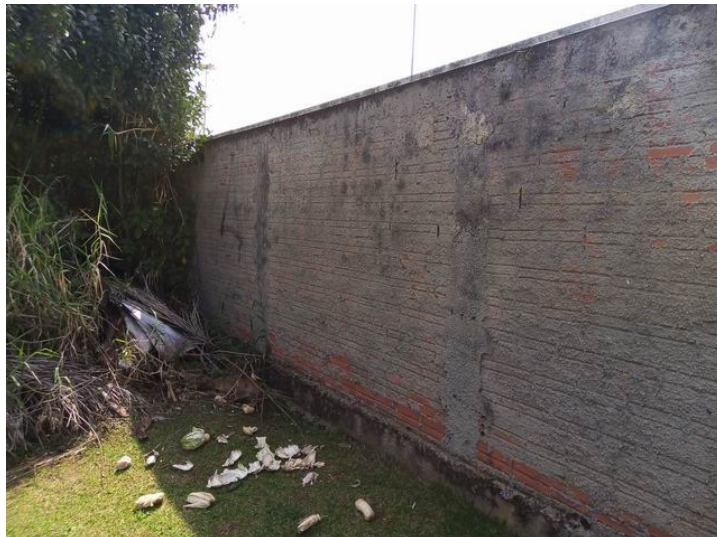
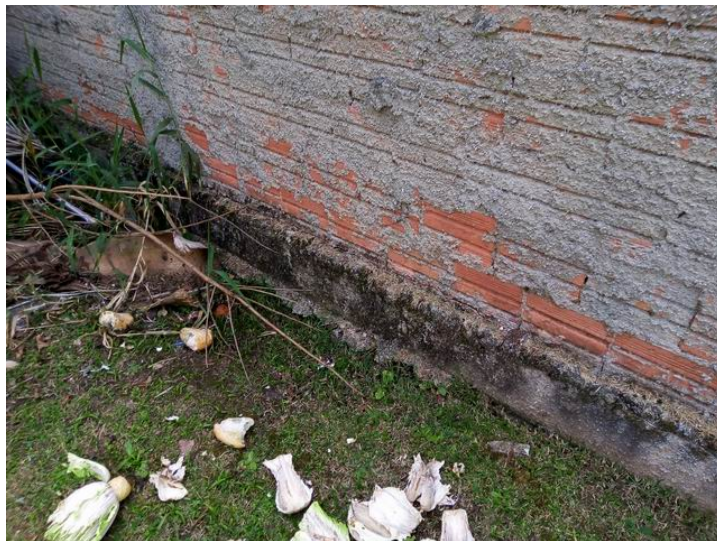
- A tipologia construtiva adotada no muro, dentro das boas práticas de engenharia (fotos 39 a 42);
- A mesma patologia de descolamento entre alvenaria e viga baldrame nesta face do muro, coincidente com a rachadura observada pelo lado do estacionamento (fotos 43 a 47).
