CONSELHO REGIONAL DE MEDICINA DO ESTADO DO PARANÁ

**RELATÓRIO**

Curitiba, 27 de junho de 2025

**Relatório situação forro do Auditório da Sede Administrativa Curitiba**

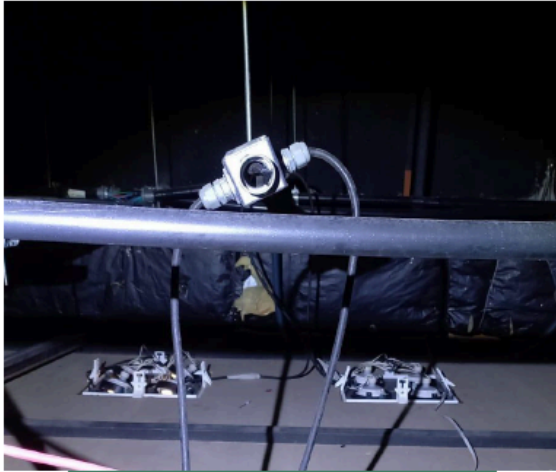
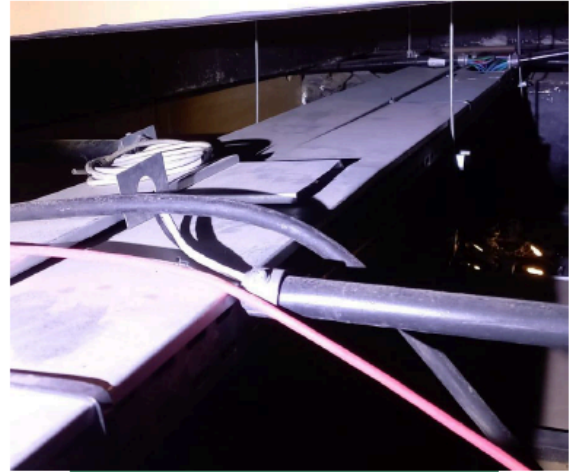
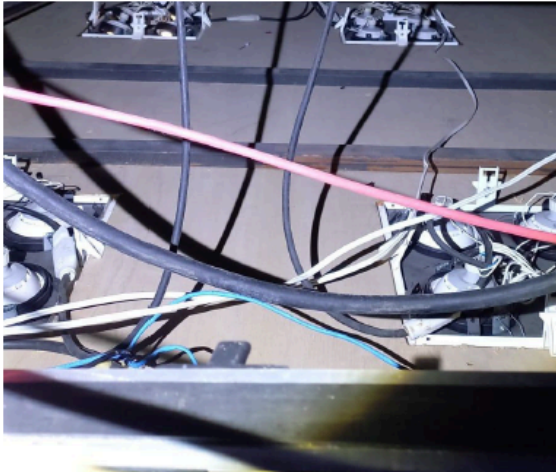
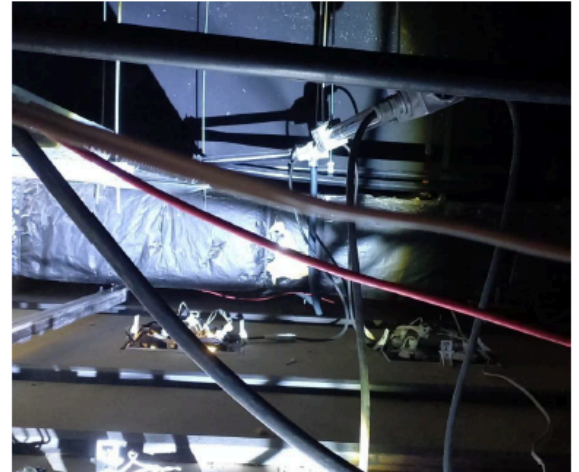
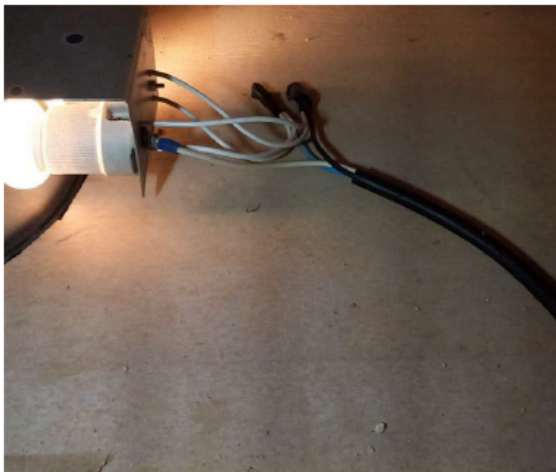
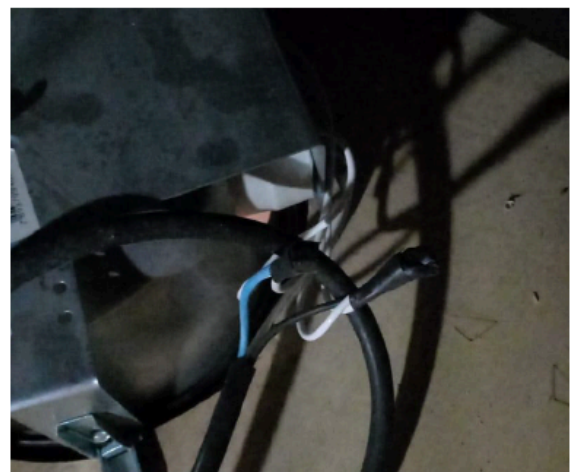
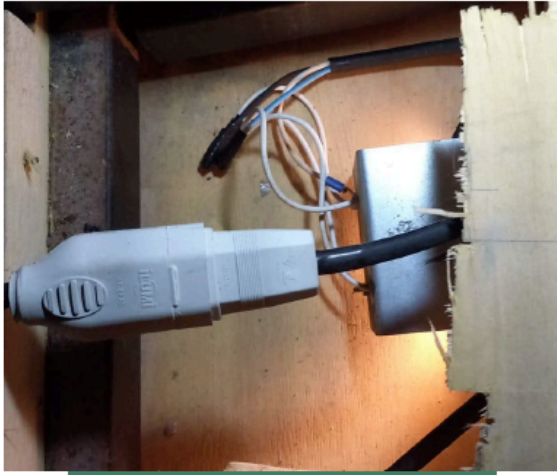
- A parte elétrica não apresenta problemas graves, porém por precaução aconselhamos uma revisão completa com melhora no isolamento das emendas e organização dos circuitos e fixações dos fios e cabos.

Fiação elétrica

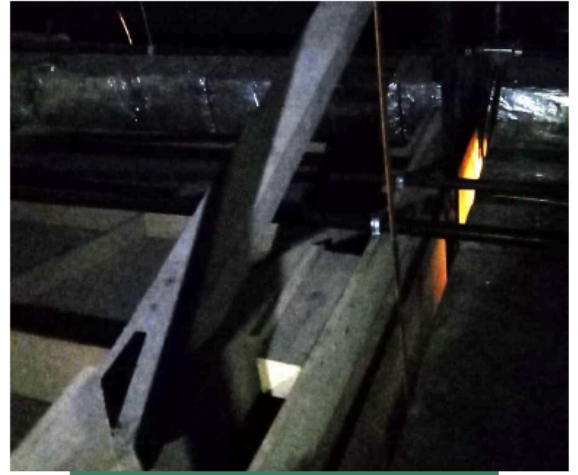
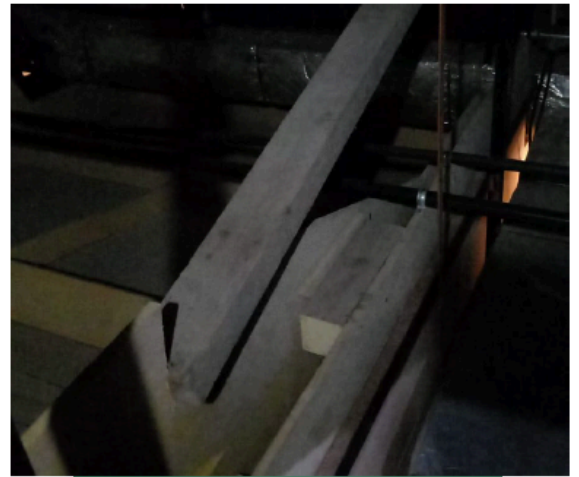
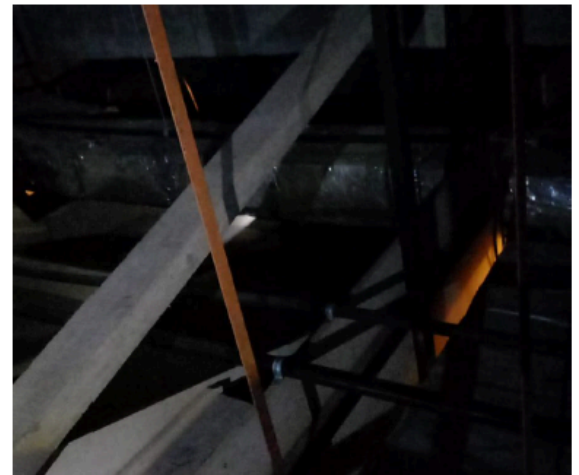
- Importante verificar e trocar uma “improvisação” feita com uma escora de madeira conforme documentado no relatório fotográfico.
- O forro em alguns lugares apresenta grampos de fixação foras das estruturas de madeira, importantíssimo verificar estas fixações uma vez que com a umidade que verificamos no local, as chapas passam a ter um peso diferente do inicialmente apresentado.

Escora de madeira improvisada

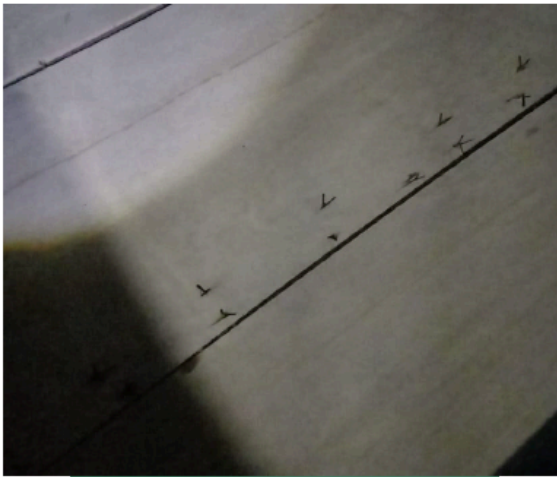
Forro de madeira

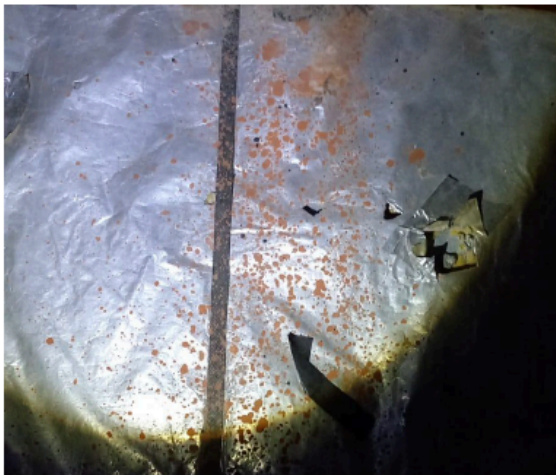
Proteções danificadas

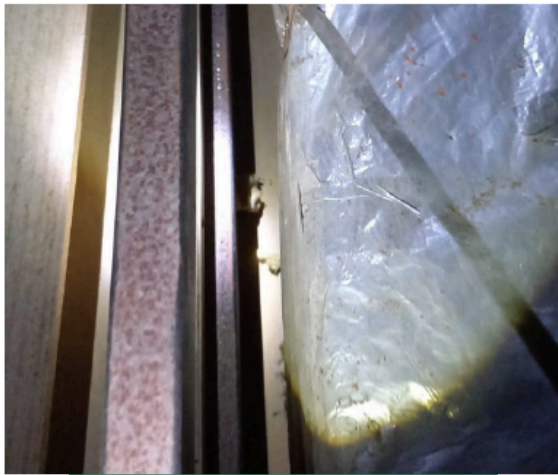
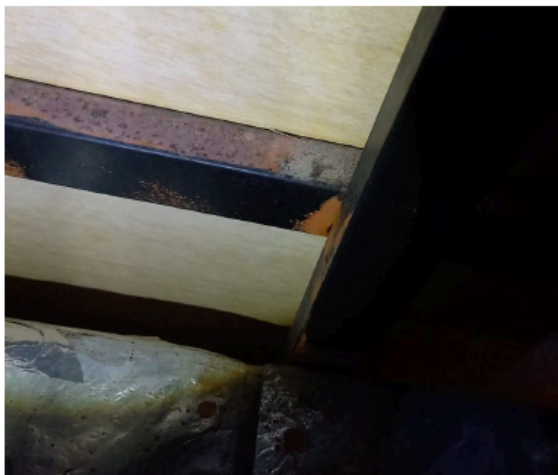
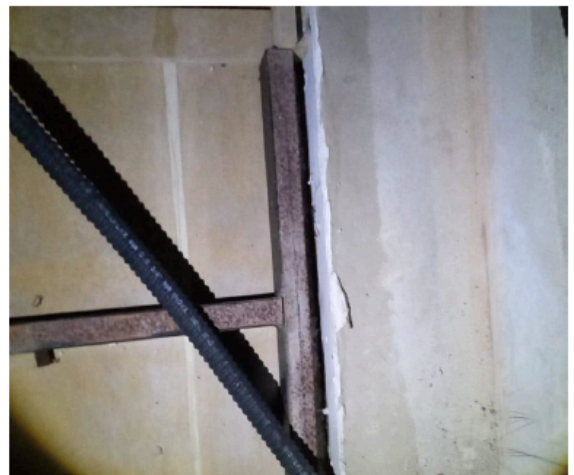
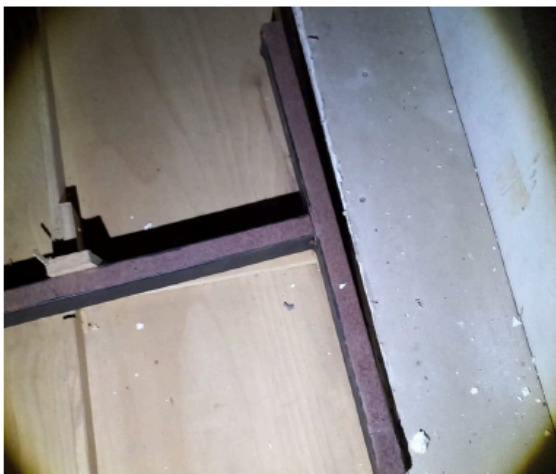
- Os suportes metálicos que fixam as estruturas às alvenarias e vigas encontram-se bastante oxidadas e com sinais de “descolamento” das paredes.
- Paredes e tetos com eflorescência, sinal de muita umidade, todos os pontos devem ser tratados e a umidade que causa este fenômeno deve ser localizado e eliminado.

Suportes metálicos do forro oxidados

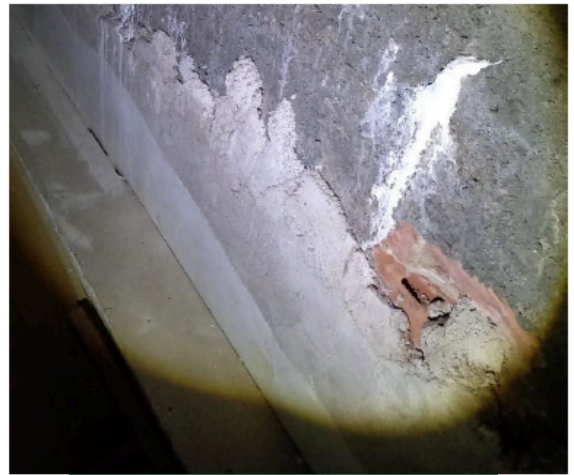
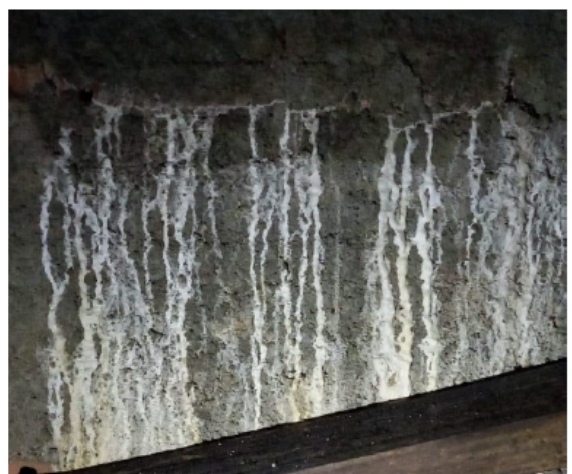
Eflorescência (umidade)

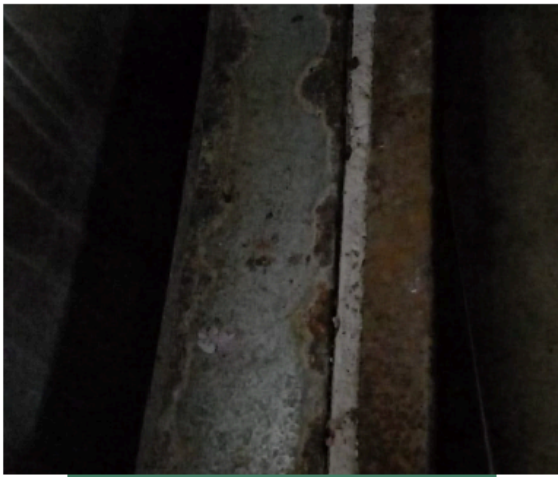
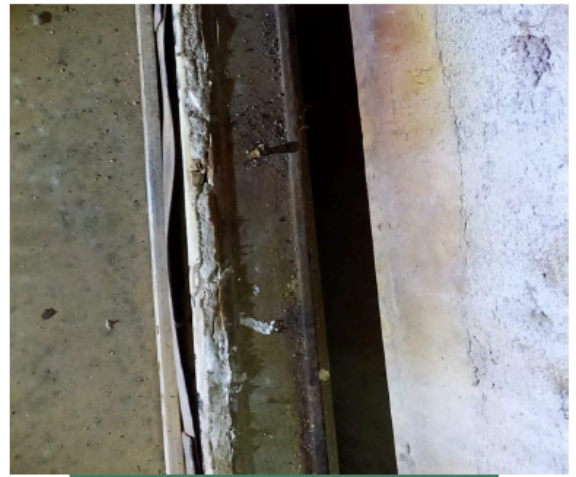
- As estruturas do Drywall devem ser tratadas e onde não for possível o tratamento devem ser substituídas pois apresentam corrosão.
- Em vários pontos de vigas e tetos a ferragem esta exposta e com corrosão, estes pontos devem ser tratados com produtos adequados e recobertos por material cimentício de alta qualidade.

Perfis de drywall comprometidos (oxidados)

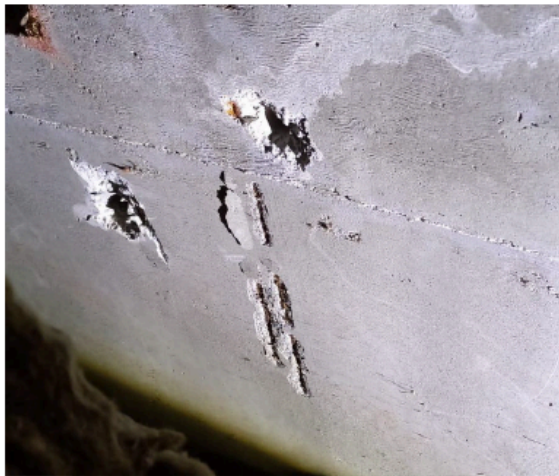
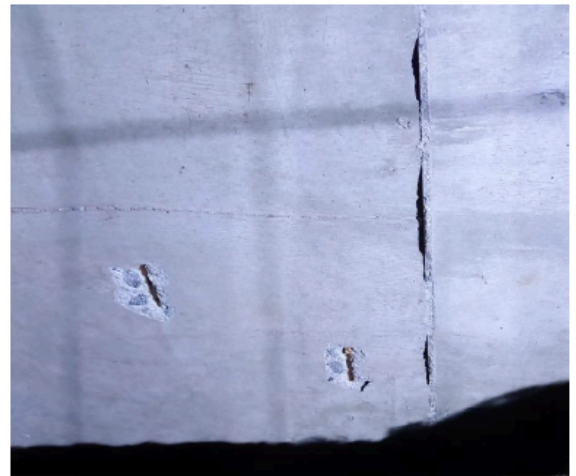
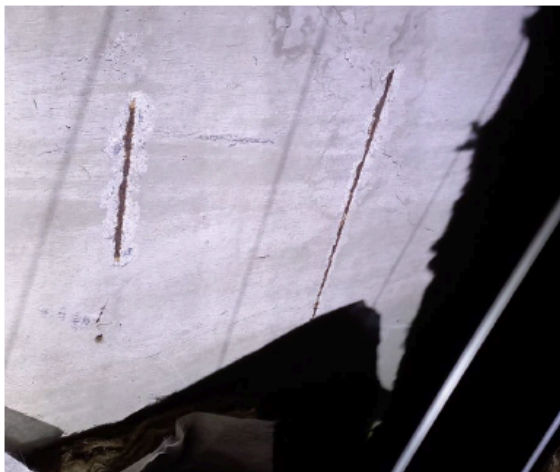
Oxidação da ferragem do teto

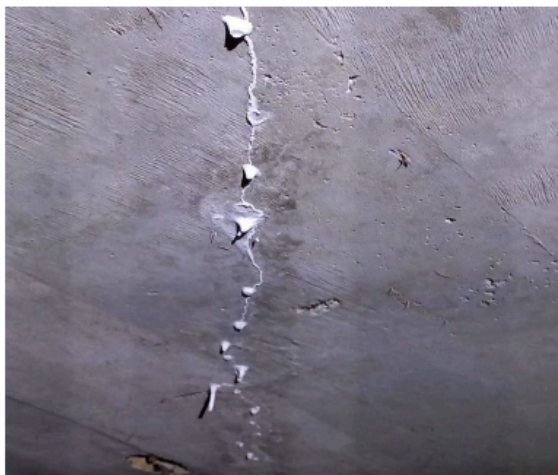
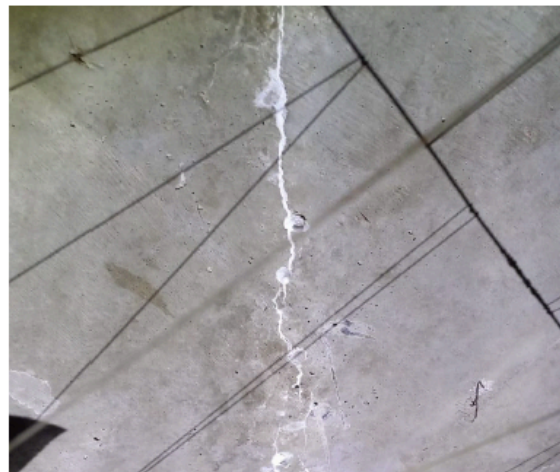
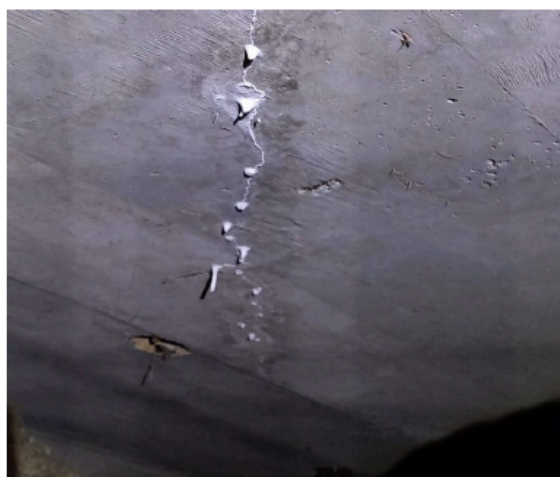
Efflorescência (gotejamento frequente)

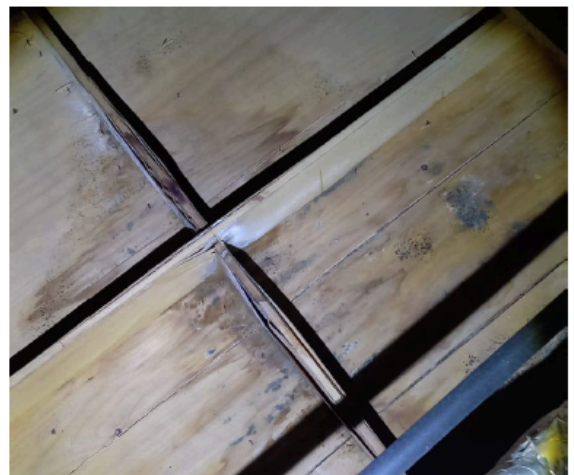
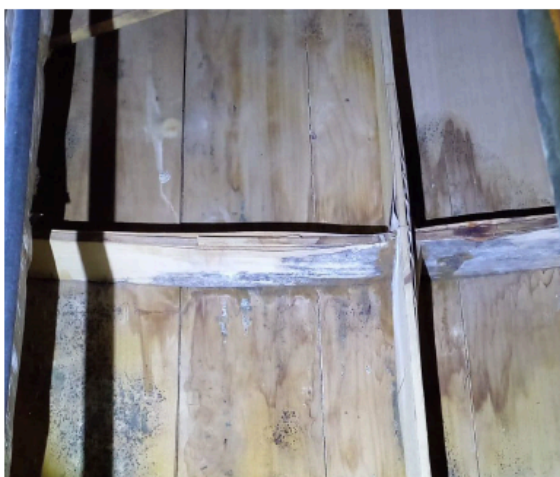
- O forro e a estrutura que dá sustentação ao mesmo, estão comprometidos em alguns pontos, as peças devem ser trocadas.
- Como desta vez a vistoria foi feita apenas com lanternas, será necessário a instalação de lâmpadas no local o mais rápido possível de forma que de condições para que uma nova vistoria seja feita de maneira mais criteriosa para evitar problemas e acidentes, esta iluminação deve ser permanente para que vistorias periódicas sejam feitas.

Forro e estrutura de madeira apodrecido
