CONSELHO REGIONAL DE MEDICINA DO ESTADO DO PARANÁ

**RELATÓRIO**

Curitiba, 10 de abril de 2025

**Relatório situação telhado da Sede Administrativa Curitiba**

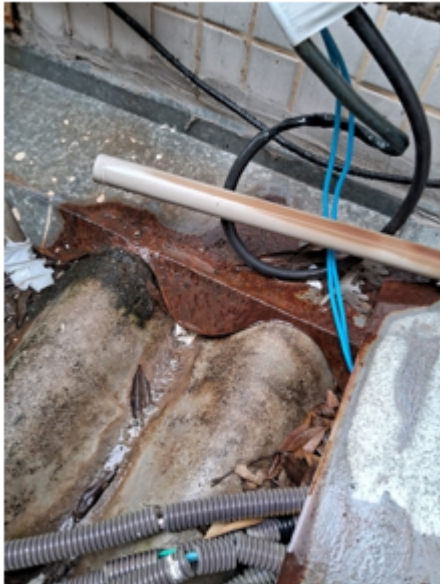
- As calhas e rufos apresentam problemas nas emendas, ferrugem, furos, água empoçada, enfim, todas estão causando direta ou indiretamente as infiltrações.

Calha enferrujada e fios soltos

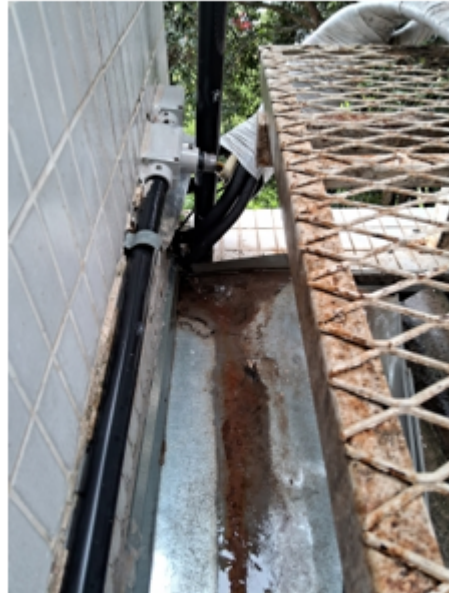
Calhas empoçando água

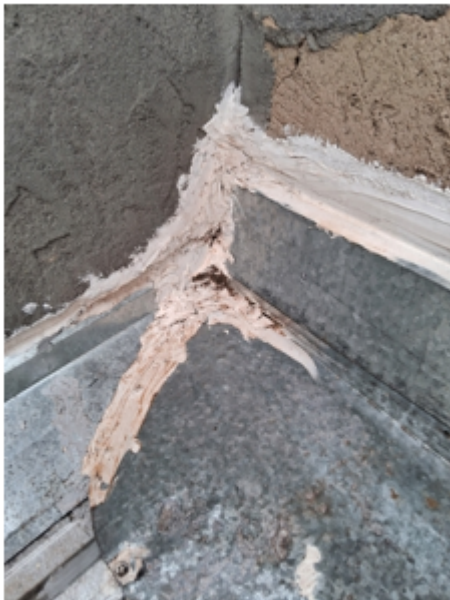
- As plataformas e suportes do ar condicionado foram mal executadas, mal fixadas e apresentam oxidação/ferrugem em praticamente toda a sua extensão.
- A platibanda apresenta trincas, falta de isolamento com material impermeabilizante adequado.

Platibanda desprotegida, PU

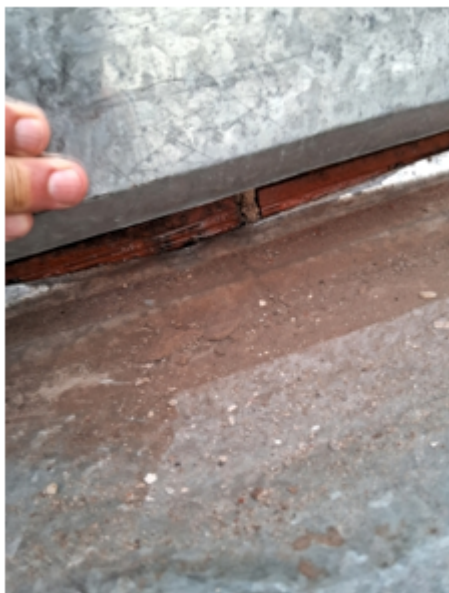
Rufo mal executado, infiltrando

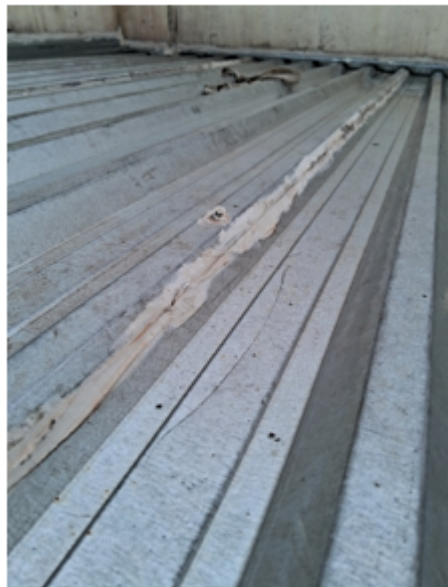
- Contra todo e qualquer procedimento apropriado, vários locais apresentam a tentativa de vedação com nova camada de PU, inclusive em encaixe de telhas.

Tentativa de vedação com PU

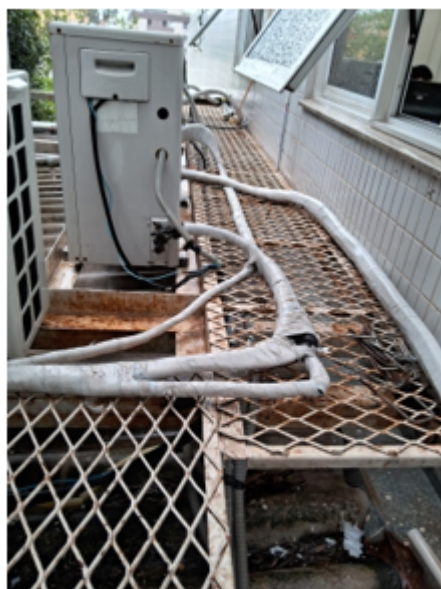
- Devido a falta de um bom planejamento as máquinas de ar condicionado foram instaladas muito próximas das calhas e rufos, o que impede uma boa verificação e manutenção adequada.

Plataforma instalada junto ao telhado

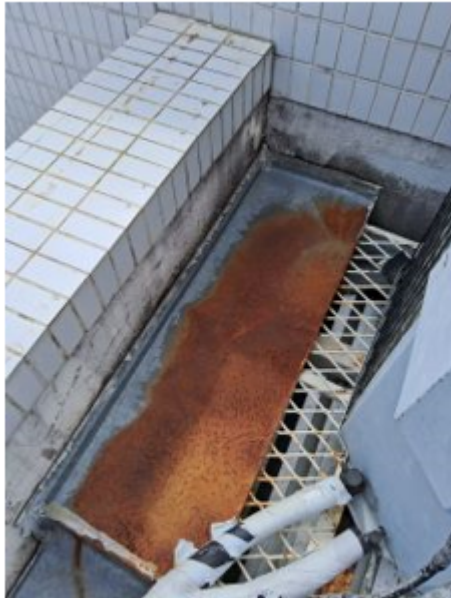
Rufo sem vedação e enferrujado

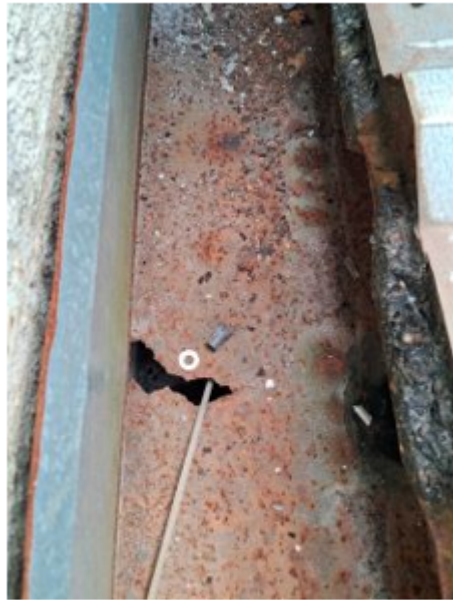
Calha sem vedação, enferrujada

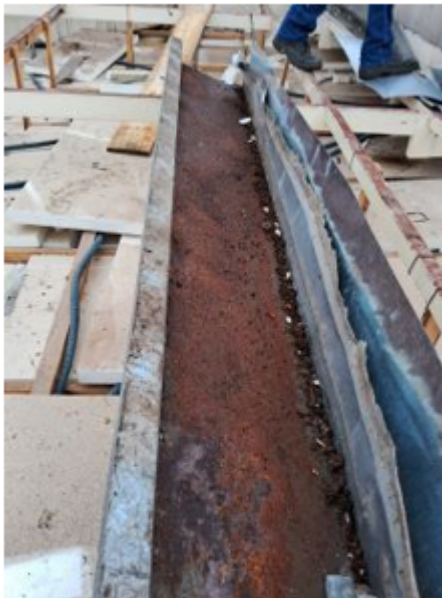
- O telhado apresenta problemas de dimensionamento e fixação, telhas mal instaladas com sobreposição (uma sobre as outras) de telhas e calhas.
- A falta de limpeza e manutenção das calhas é evidente em todos os locais onde foram instalados.

Calha que estava embaixo de outra calha

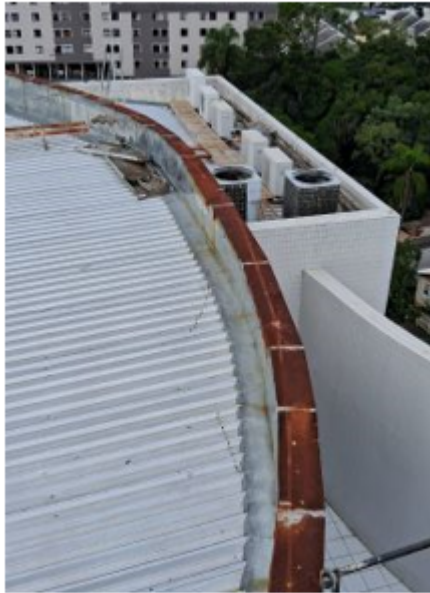
Rufos oxidados

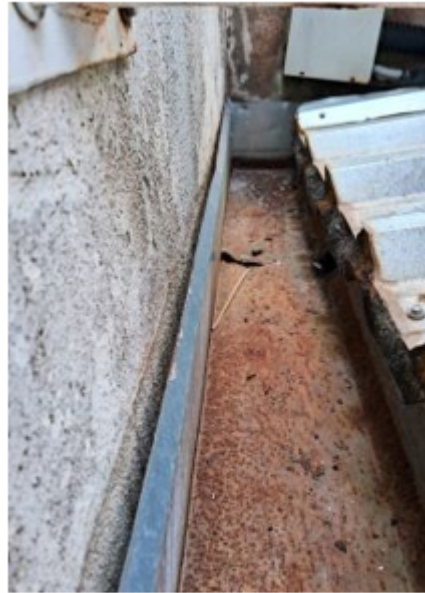
Calha sem vedação na parede c/ furo

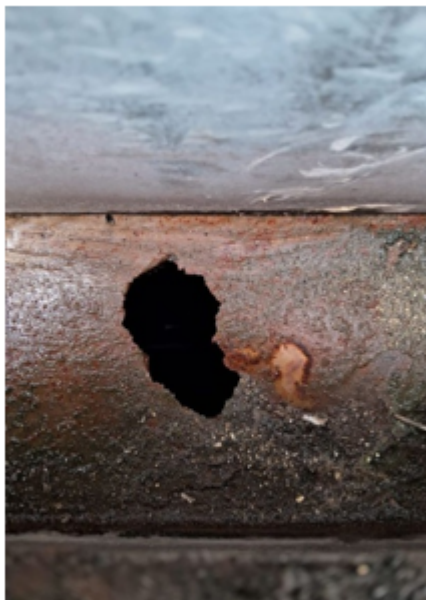
Outra calha oxidada e furada

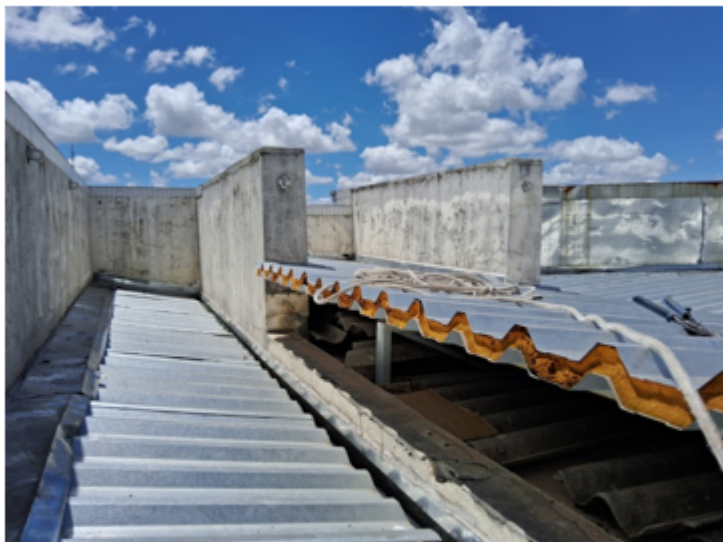
Telhado sem fechamento e mal projetado/planejado/executado

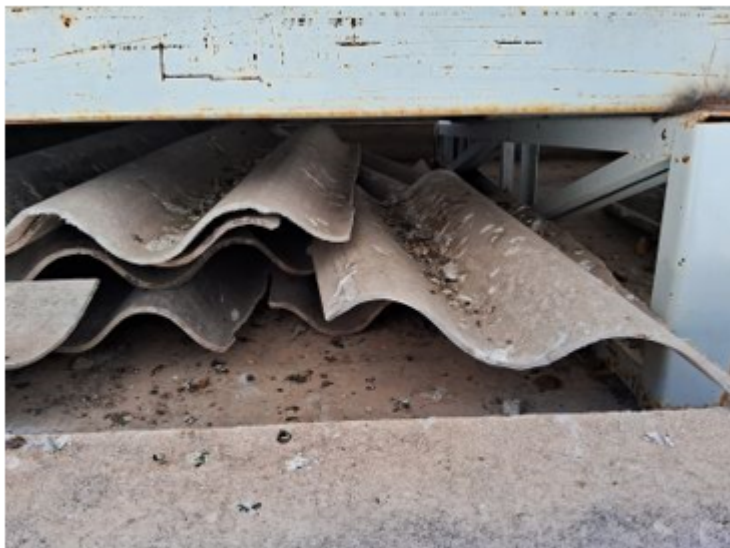
Constatamos também que o projetista foi infeliz em seu projeto, uma vez que a parte rebaixada do telhado deixa aberturas onde foram depositados restos de telhas e outros restos de materiais e que hoje são ocupados pelos pombos que fazem suas necessidades no local, outro problema relacionado é que as calhas e rufos não tem bom acesso para limpeza e manutenção, além de que foram mal instaladas contribuindo mais ainda para infiltrações.

Depósito de restos de obras e ocupados por pombos em baixo do telhado sem fechamento

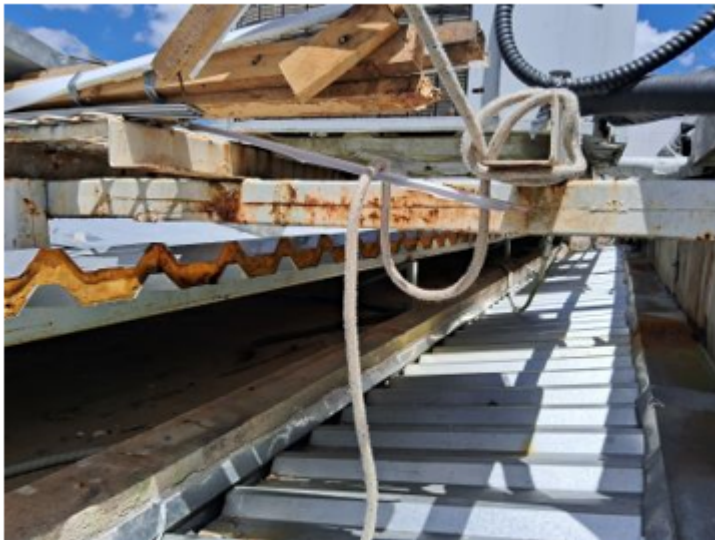
Plataforma enferrujada, instalada de forma que atrapalha a manutenção das calhas

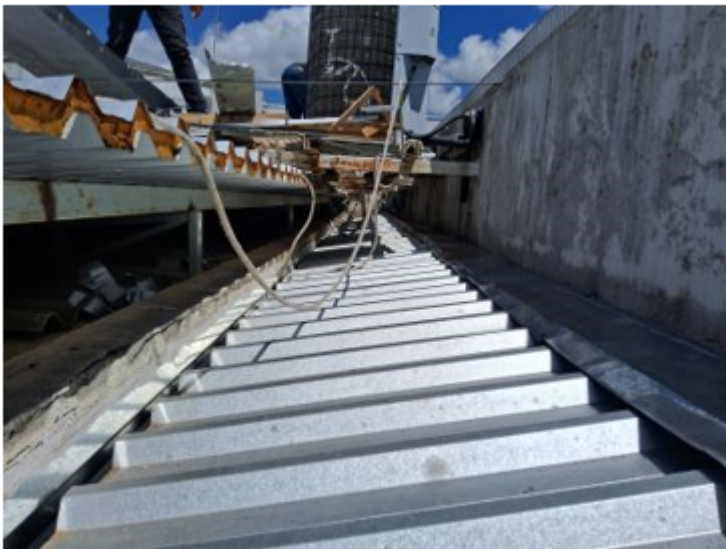
Telhado mal projetado e calhas e rufos mal instalados

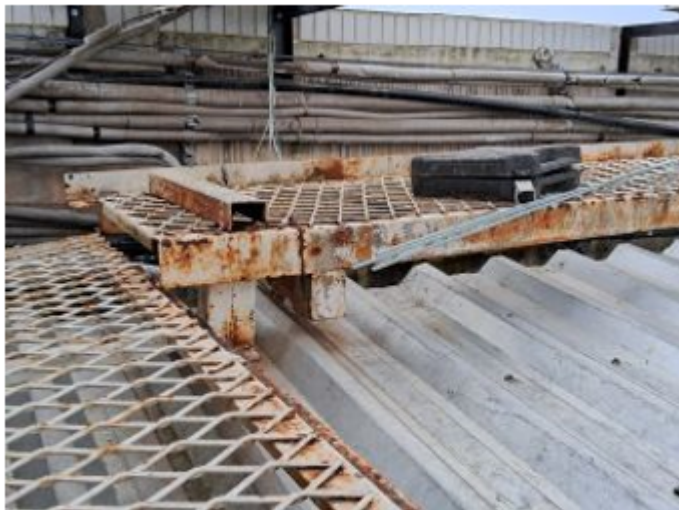
Plataformas emendadas e enferrujadas

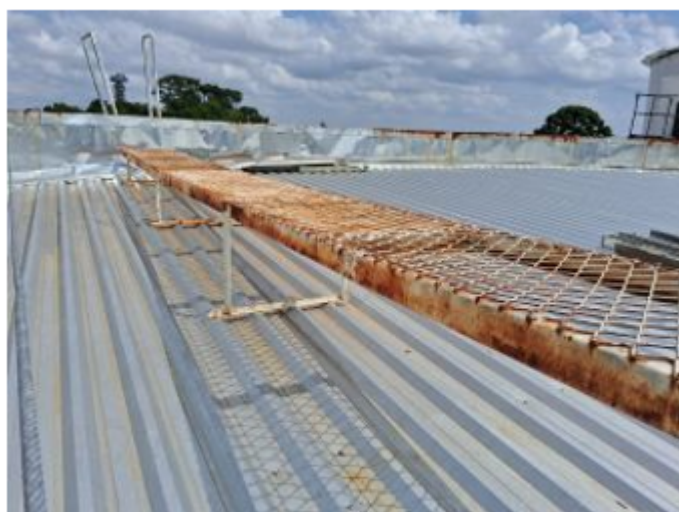
Plataformas mal executadas/fixadas e enferrujadas

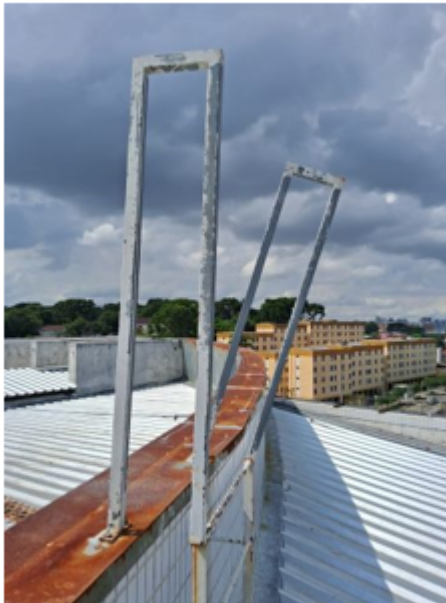
Escada acesso quebrada

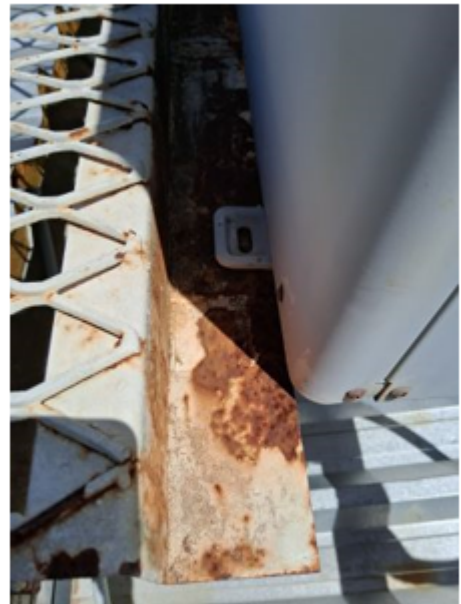
Suporte ar enferrujado

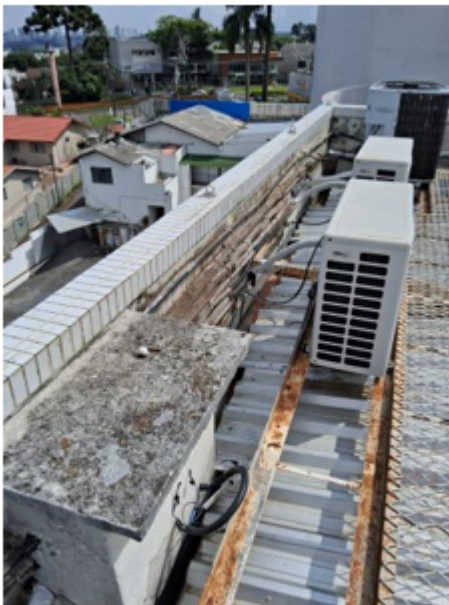
Suporte ar enferrujado

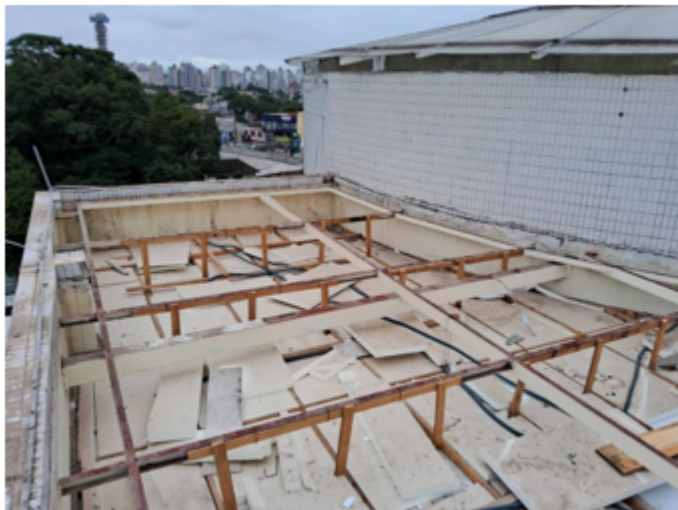
Madeiramento insuficiente para suportar as telhas

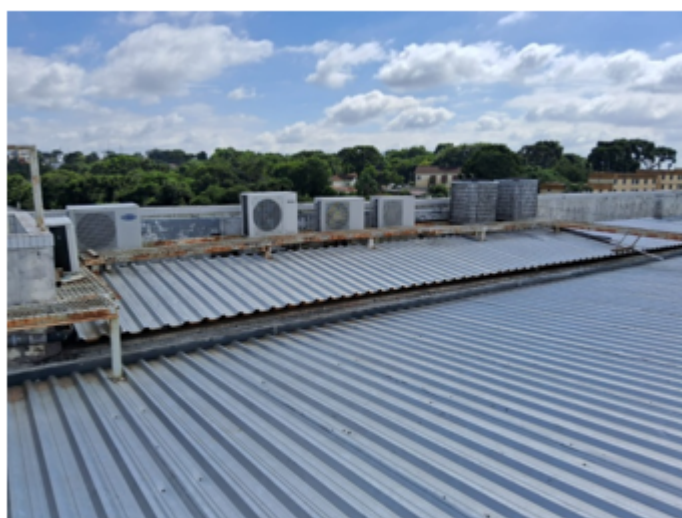
Telhado mal projetado (curto) e plataformas enferrujadas
