# Relatório fotográfico **CRM-PR**

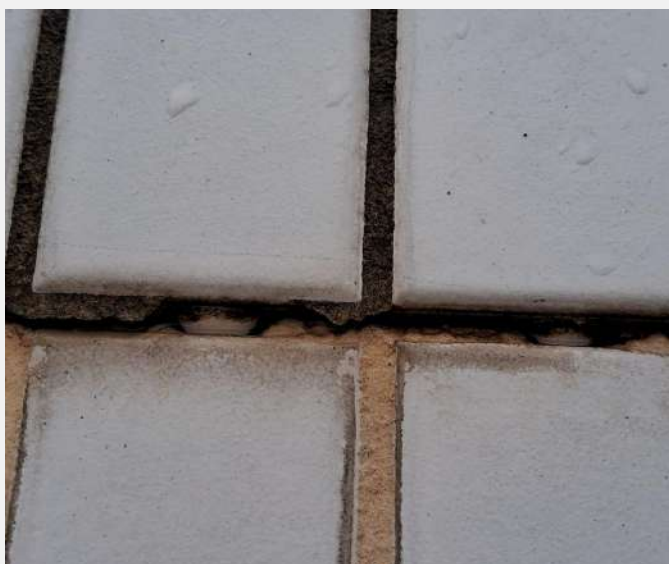
Fachada com manchas acentuadas, trincas e dilatação

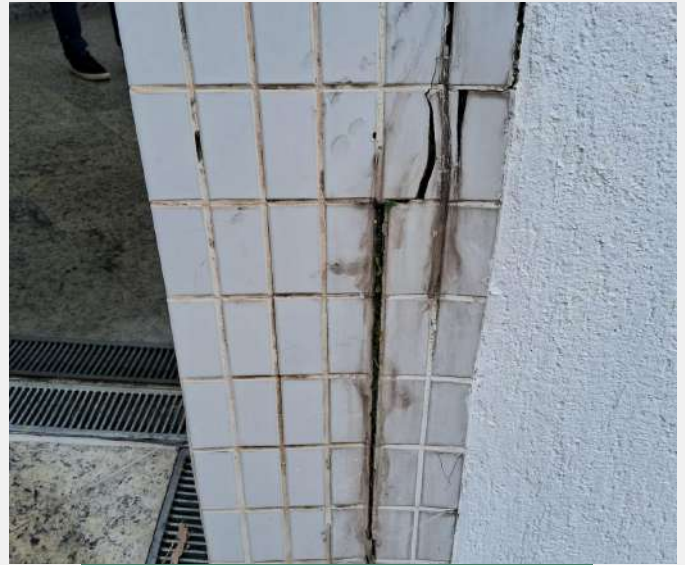
Descolamento de pastilhas

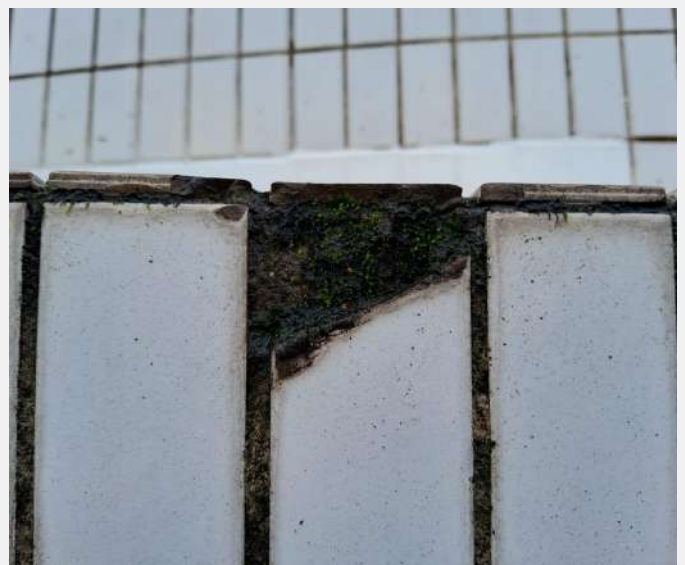
Parede com manchas, pastilhas soltas e degradação visível

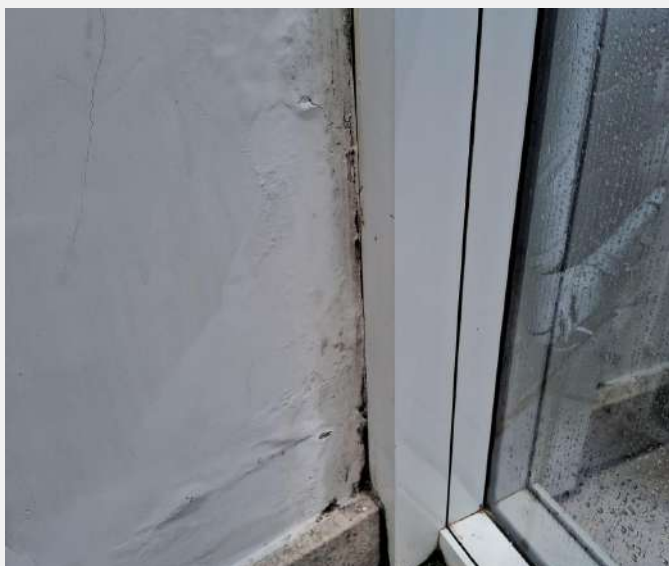
Presença de trincas, mofo e infiltração

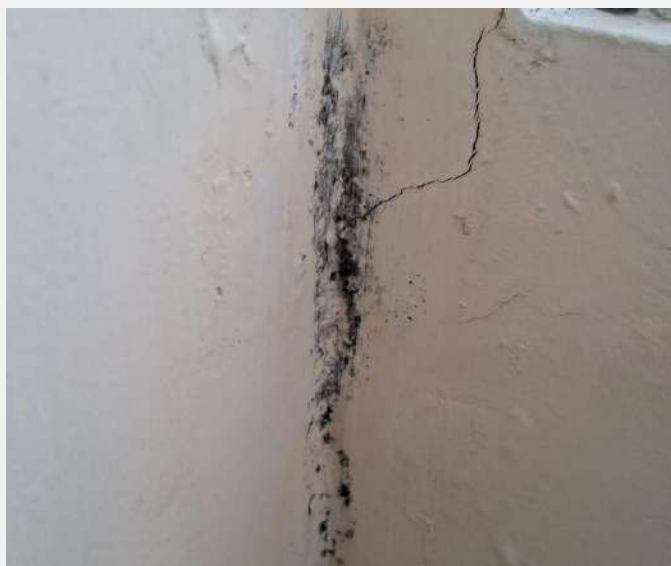
Presença de trincas, mofo e infiltração

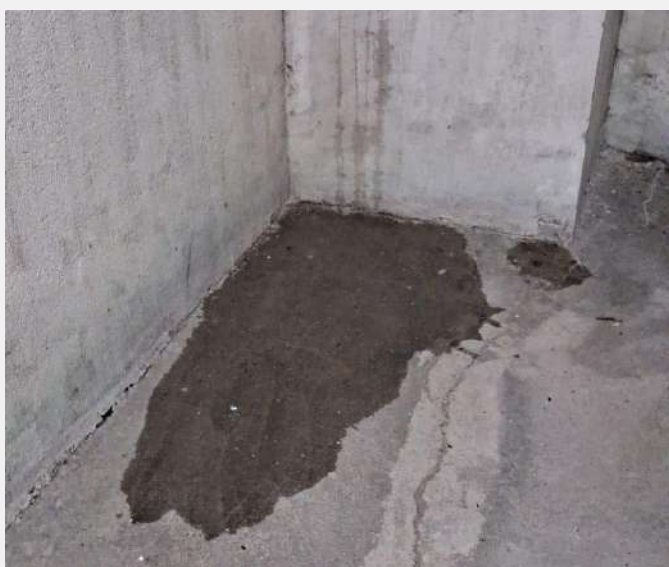
Rachaduras e manchas escuras, mofo por infiltração prolongada

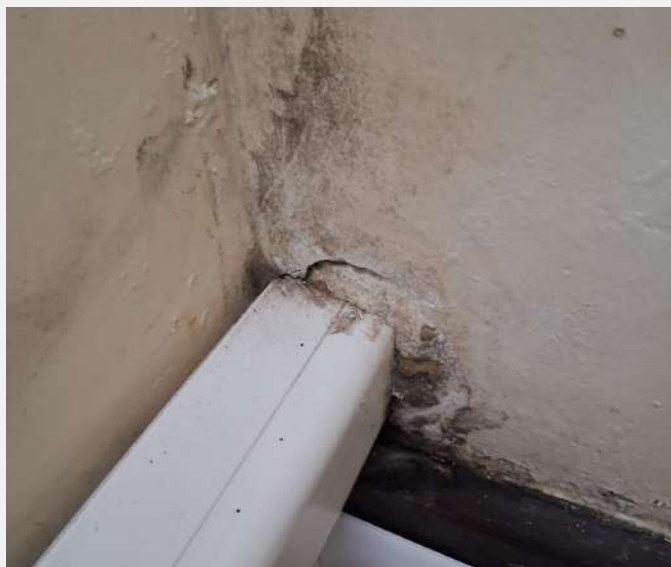
Presença de trincas e infiltração

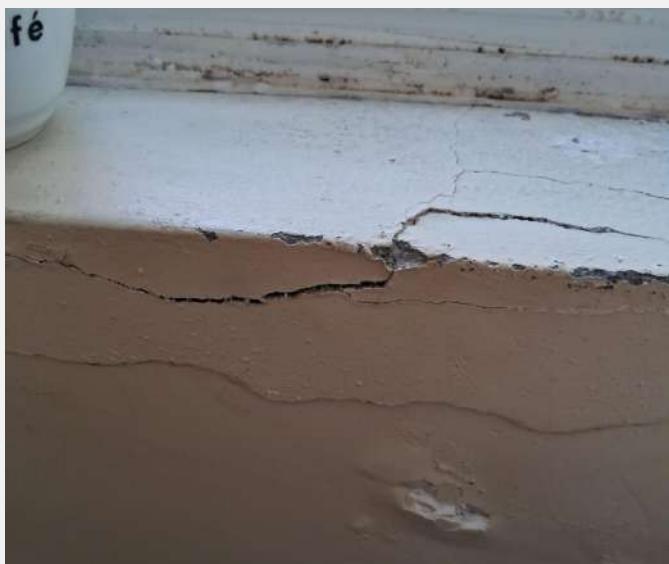
Manchas acentuadas, infiltração e mofo

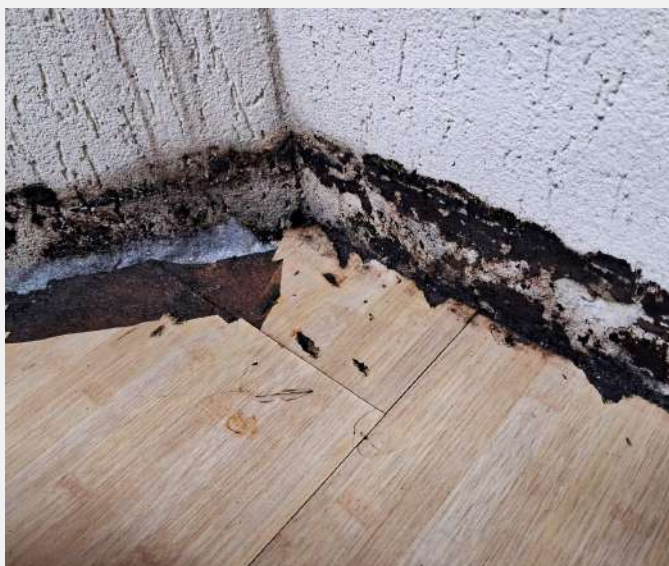
Rachaduras, falhas no revestimento e presença de mofo por infiltração

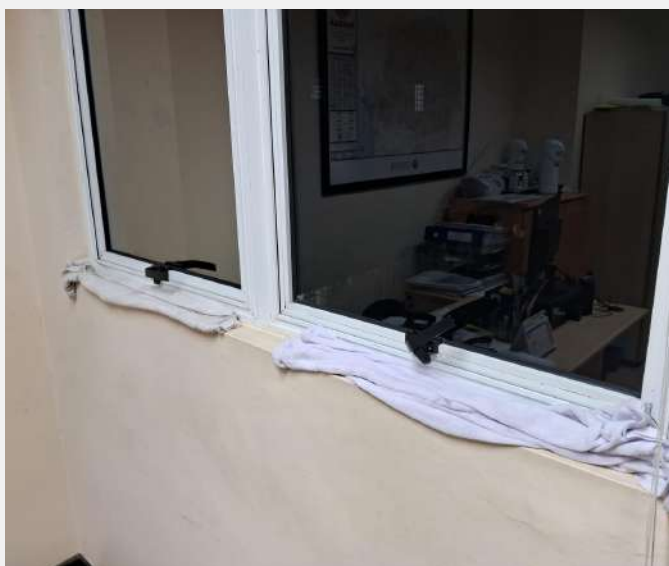
Infiltração

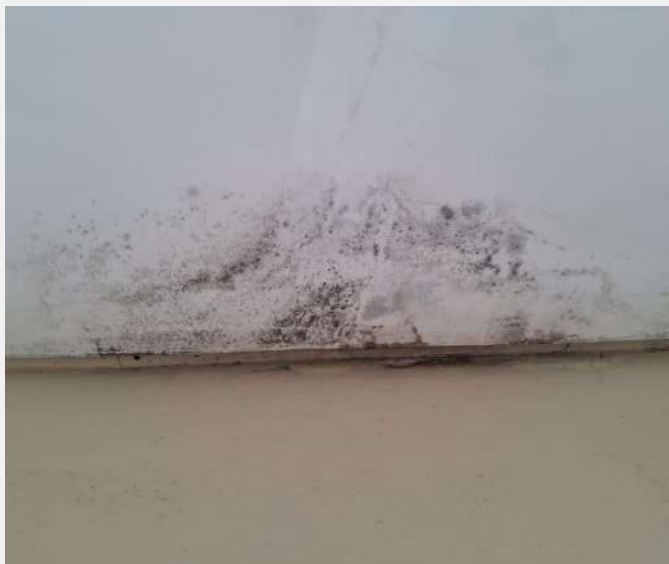
Manchas, mofo e sinais de umidade

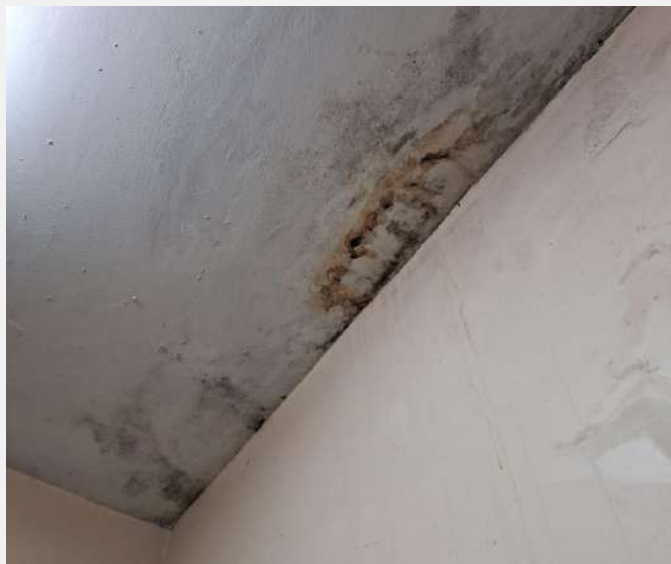
Infiltração, mofo e manchas por umidade

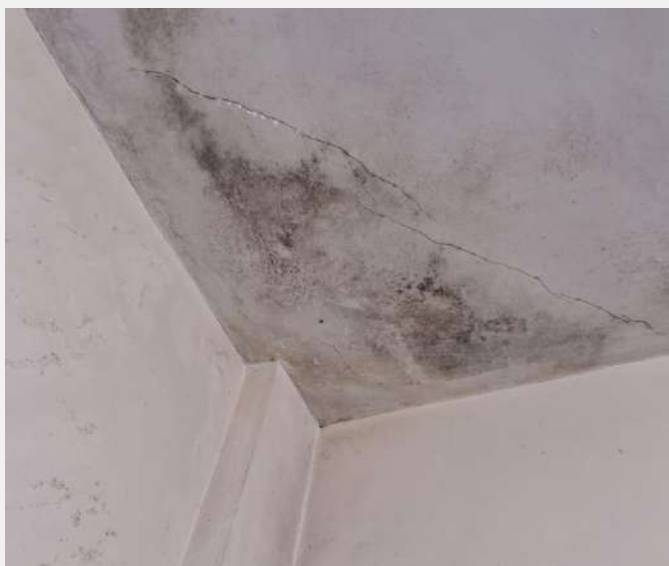
Parede com revestimento falho, acúmulo de mofo e infiltração

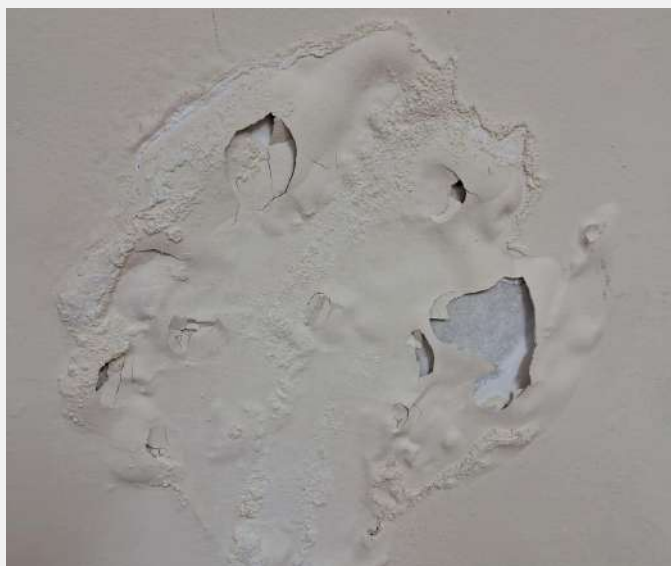
Mofo por infiltração, trincas e manchas escuras

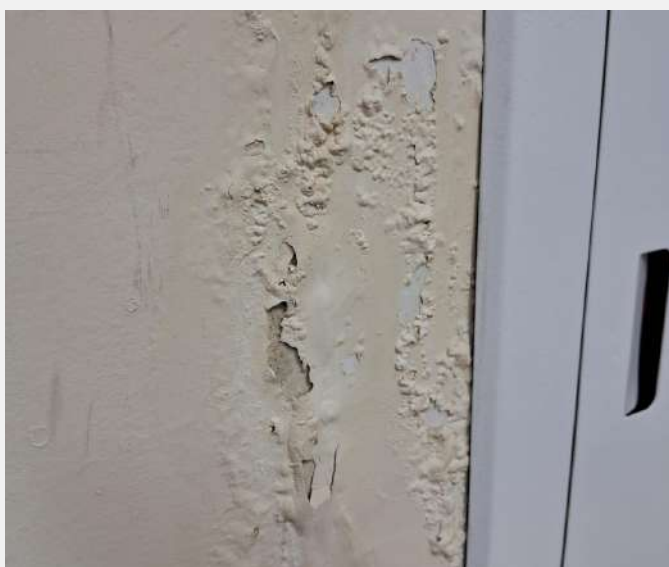
Infiltração e revestimento prejudicado

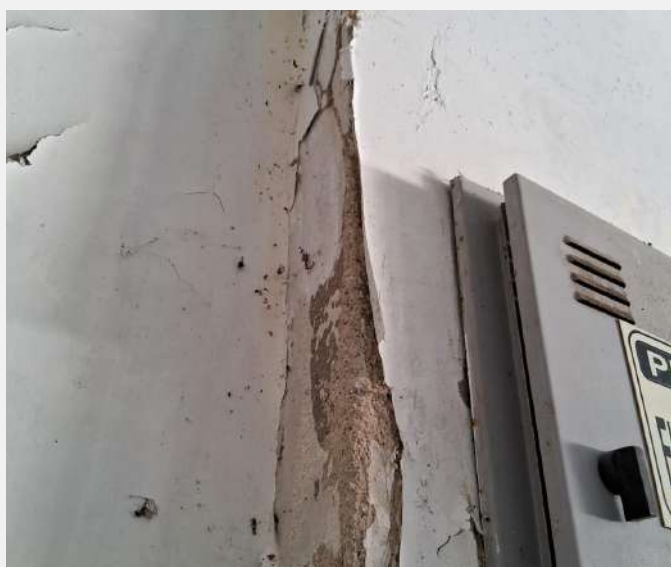
Infiltração e revestimento prejudicado

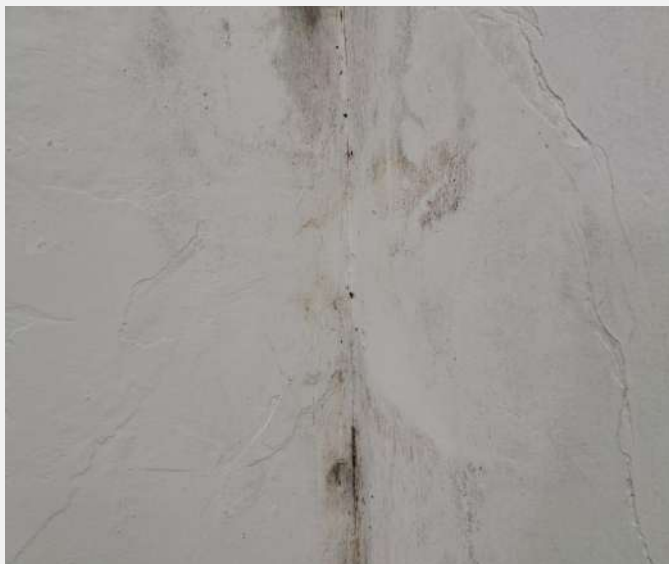
Trincas, rachaduras e paredes com fortes infiltrações próximo ao quadro de energia

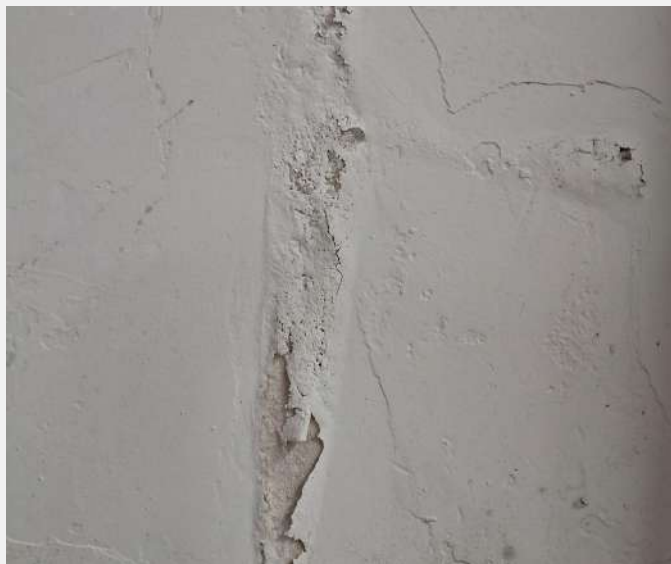
Áreas de falha no revestimento, trincas e manchas evidentes de mofo

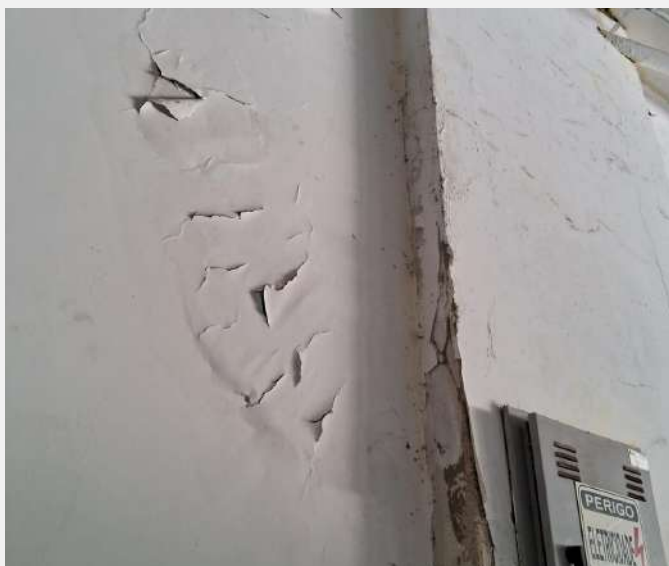
Parede com infiltração e desprendimento de revestimento

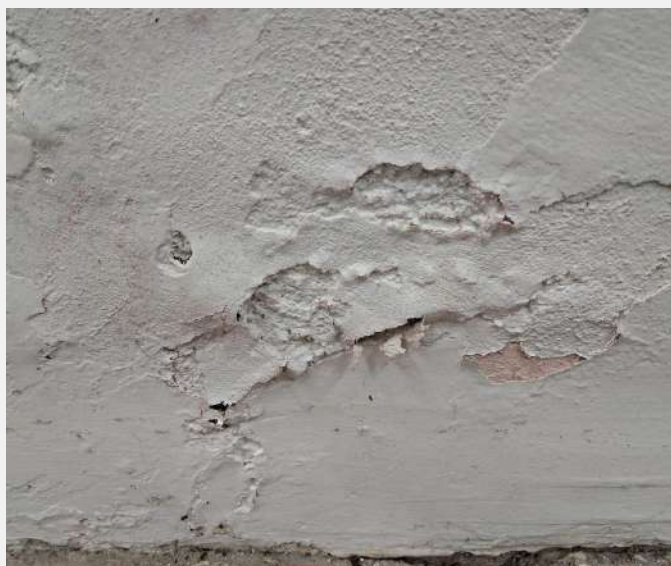
Parede prejudicada pela infiltração com trincas e camadas descascando

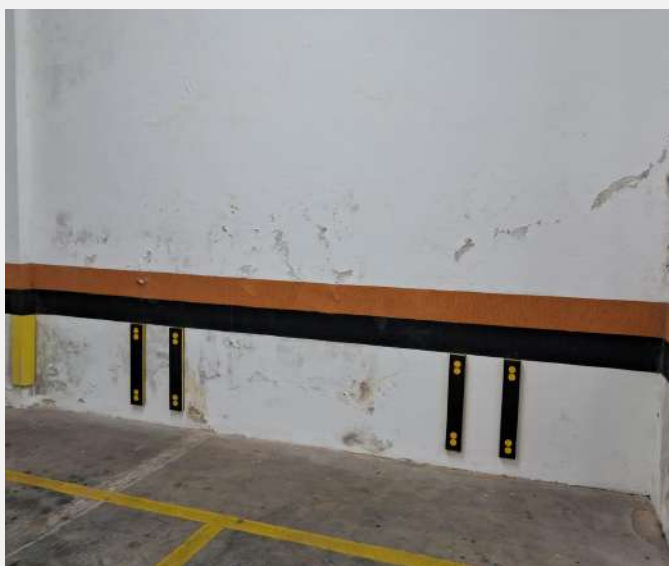
Parede com sinais evidentes de infiltração e falha no revestimento

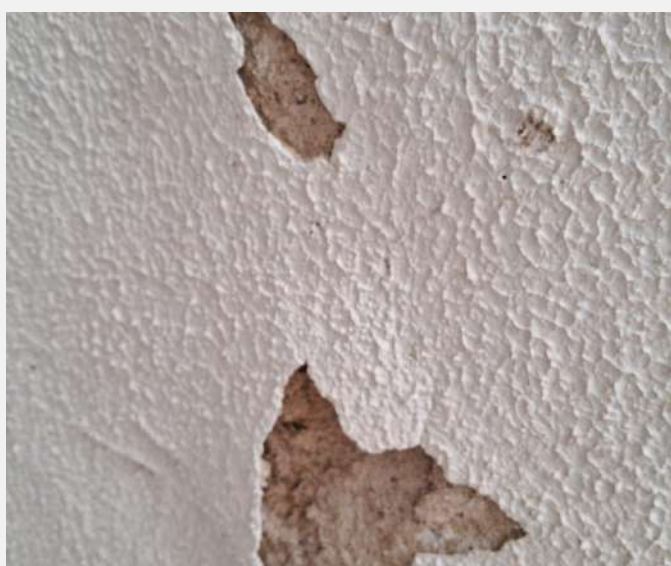
Múltiplos pontos de falha e presença de manchas, mofo e infiltração aparente

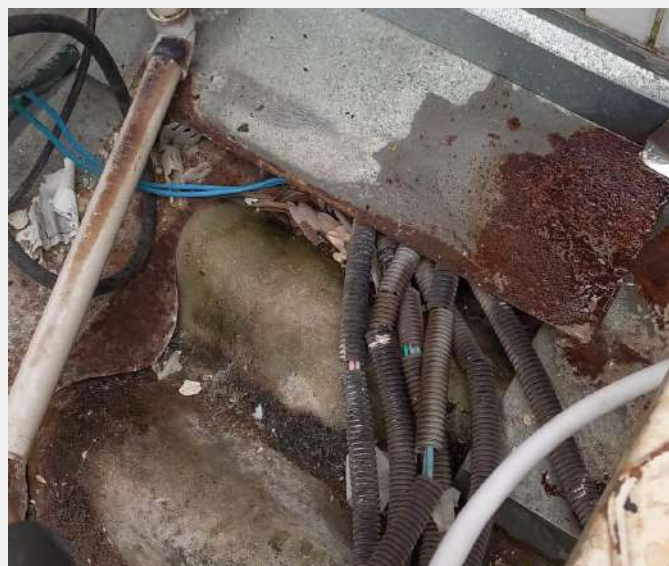
Parte elétrica com infiltração, mofo e calha apodrecida

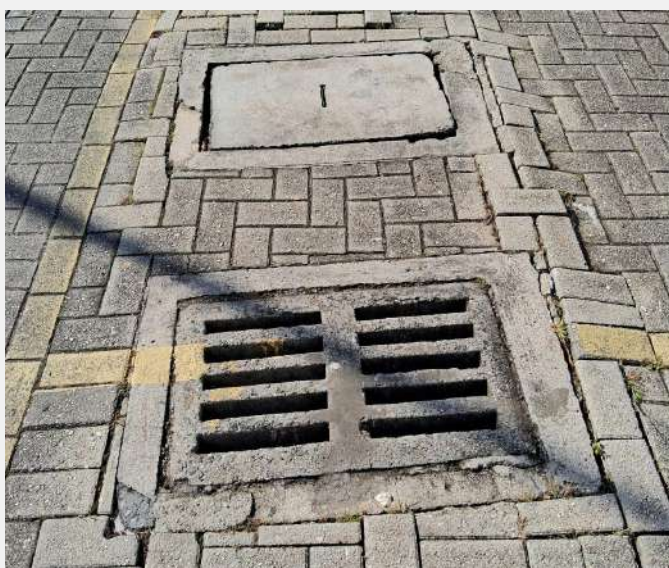
Tampas de caixas de passagem comprometidas

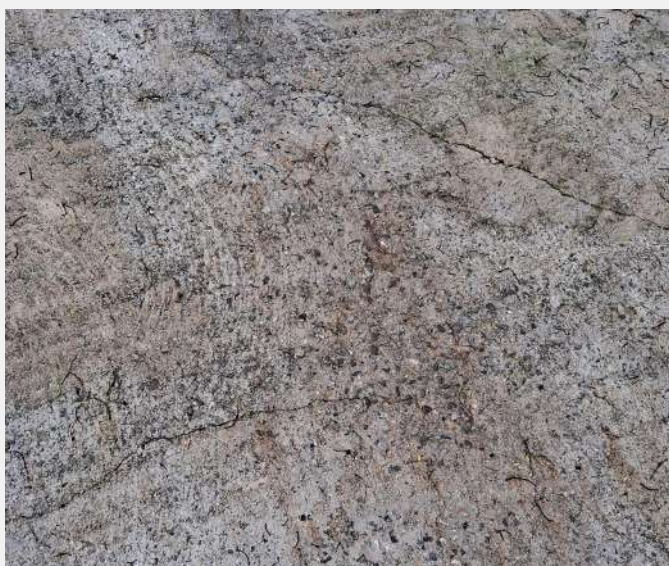
Revestimento das calçadas rachado e desgaste no acabamento

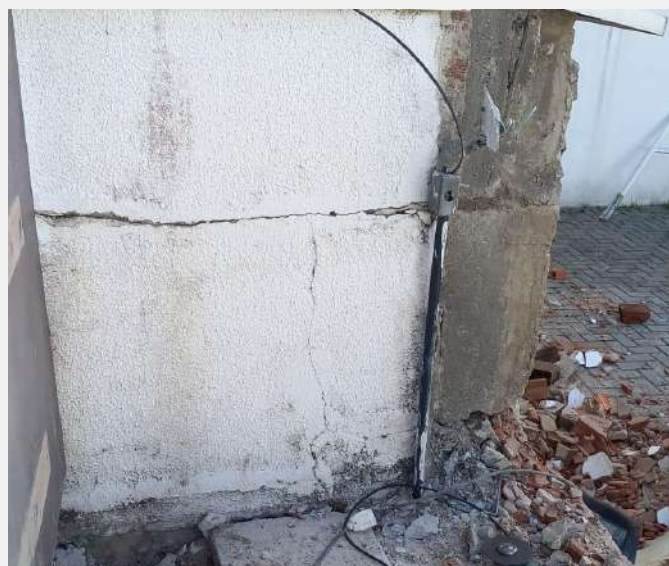
Trincas extensas nos revestimentos da rampa

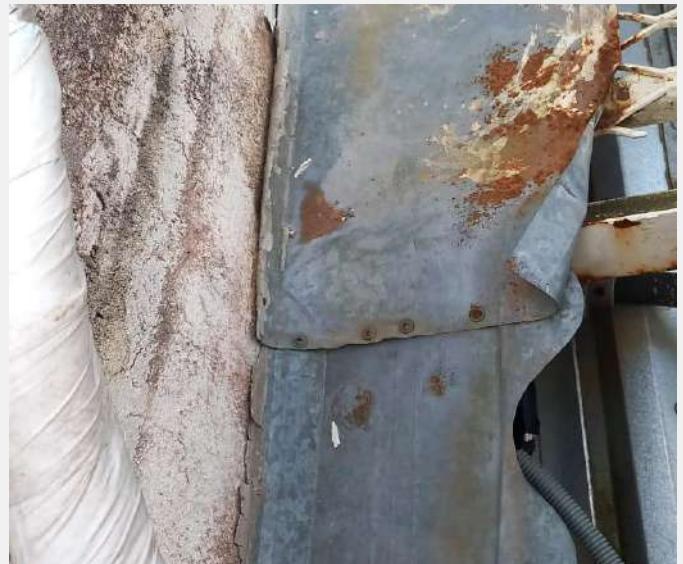
Calha furada, com corrosão, lama e sujeira

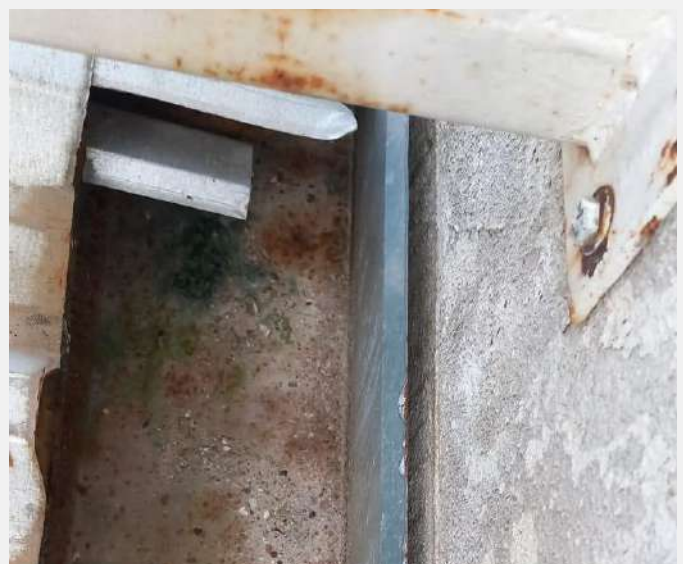
Calha furada, com corrosão, lama e sujeira

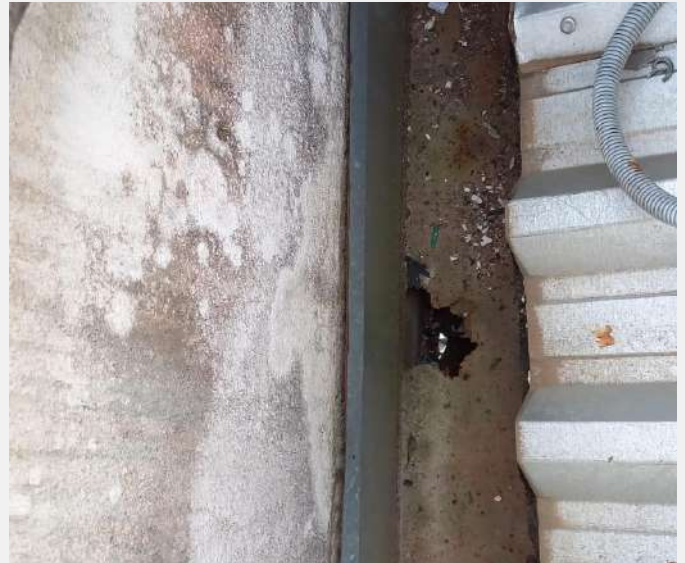
Calha com corrosão, ferrugem e sujeira

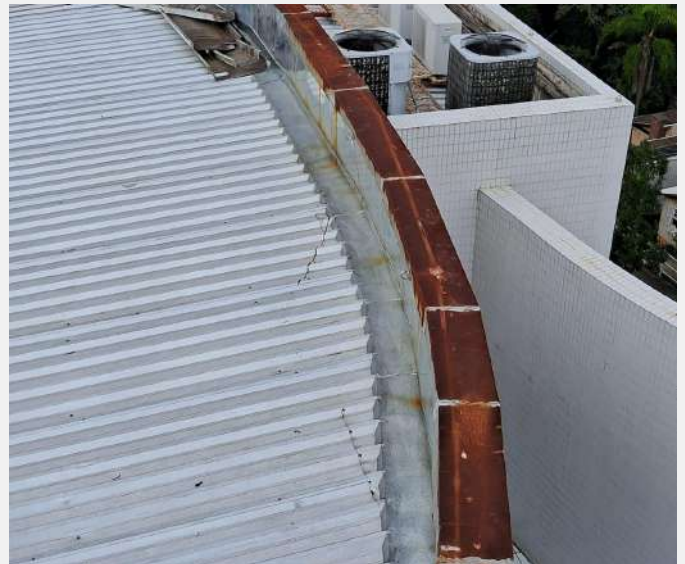
Estruturas com ferrugem e sistemas de fixação da passarela danificados

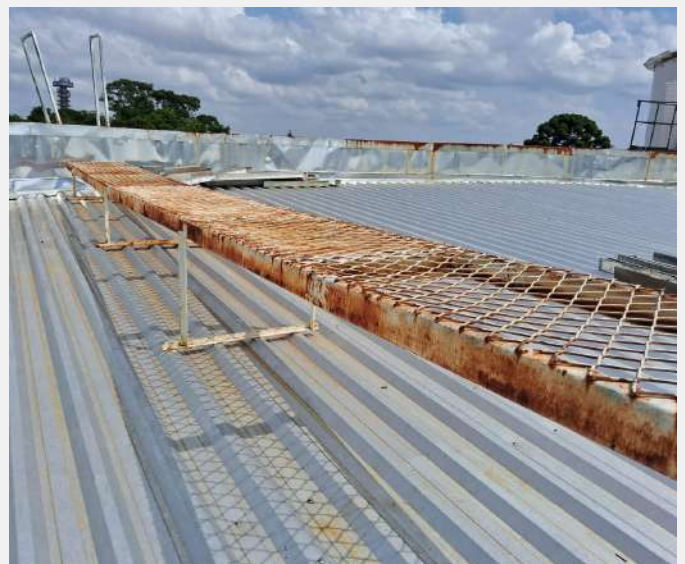
Passarelas com ferrugem e corrosão

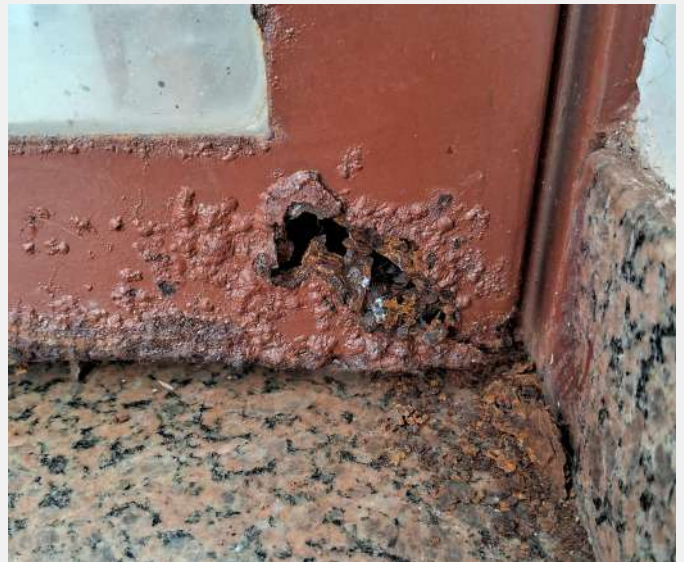
Portas com ferrugem e corrosão

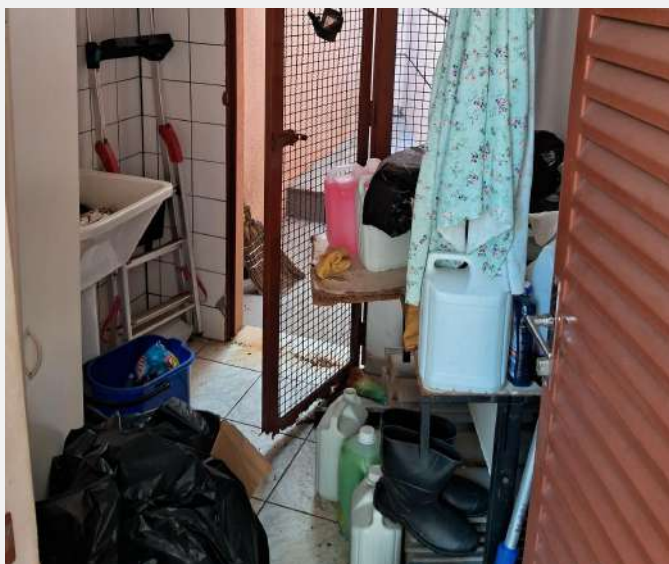
Portas e esquadrias com ferrugem e corrosão

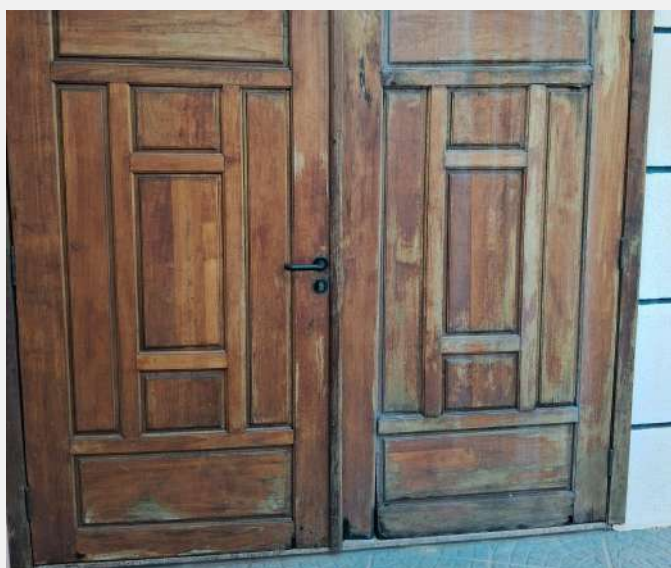
Portas corroídas, danificadas, tortas e com infiltração aparente

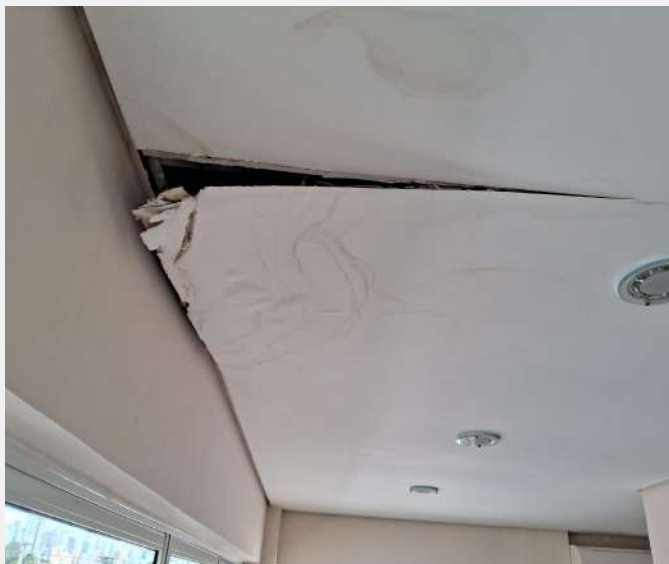
Auditório interditado com infiltração, goteiras e forro danificado pela umidade

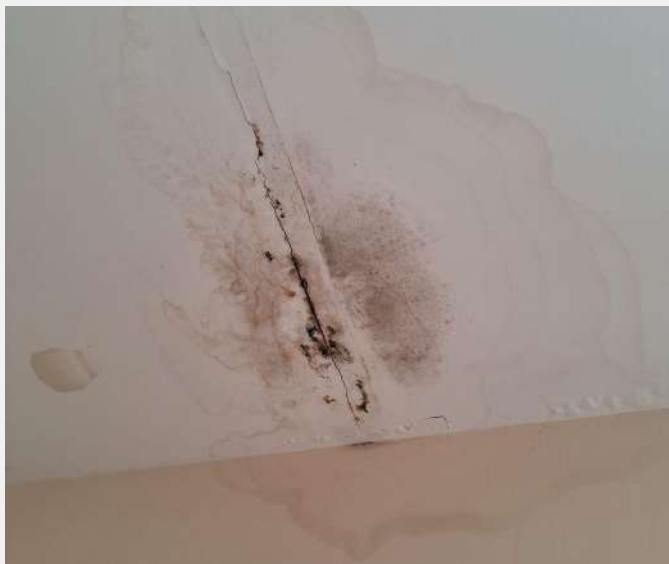
Manchas de ferrugem e infiltração

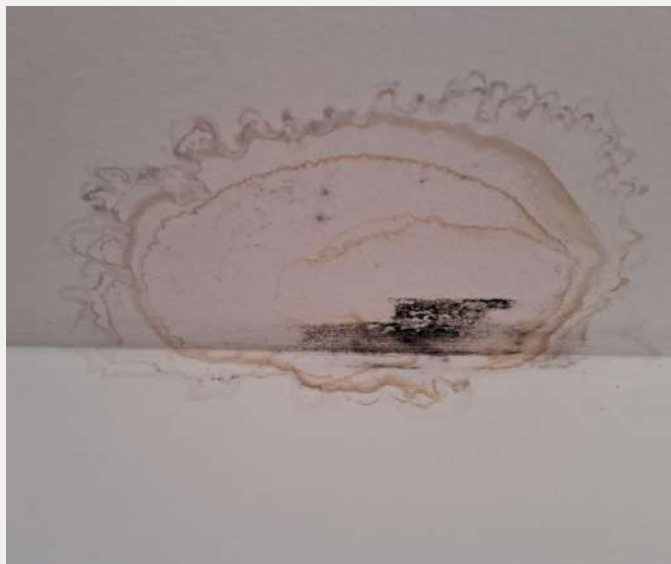
Manchas, infiltração e presença de mofo e bolor

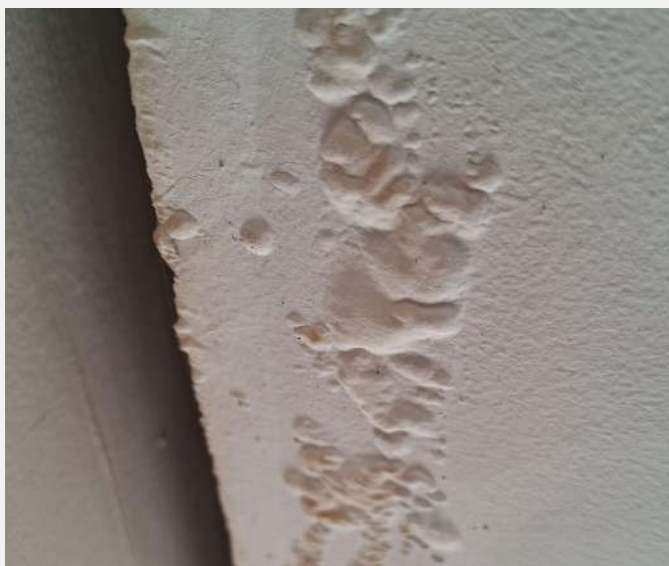
Manchas, infiltração e presença de mofo e bolor

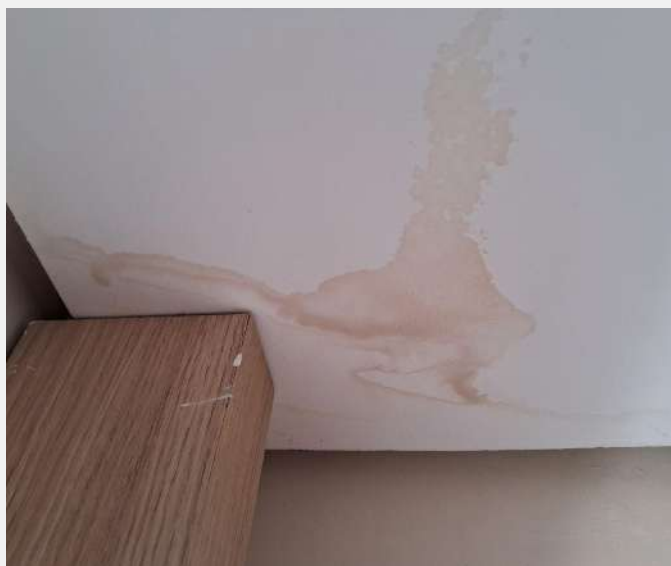
Revestimento danificado pela infiltração e umidade

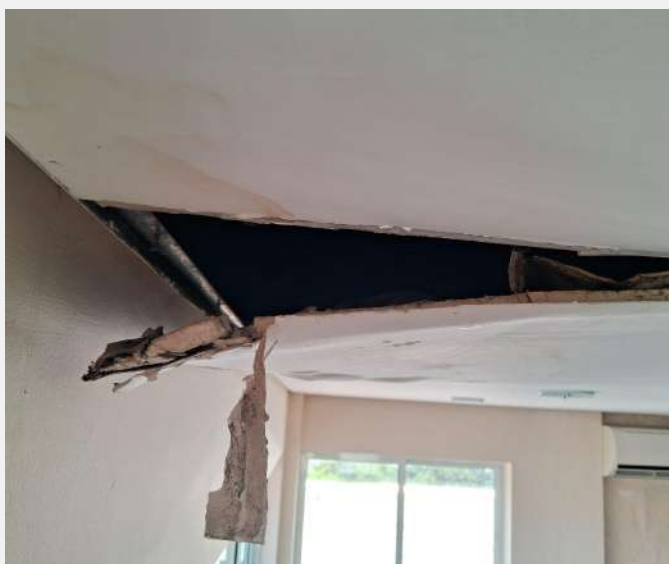
Manchas, infiltração e presença de mofo

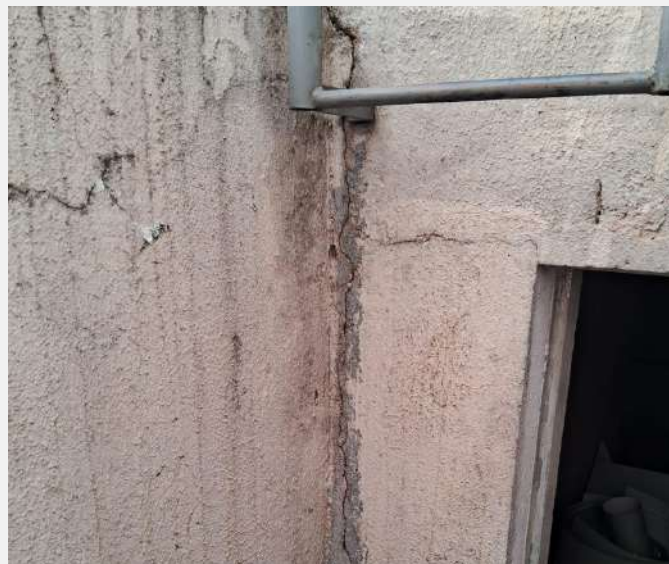
Laje e tampa das caixas d'água do prédio

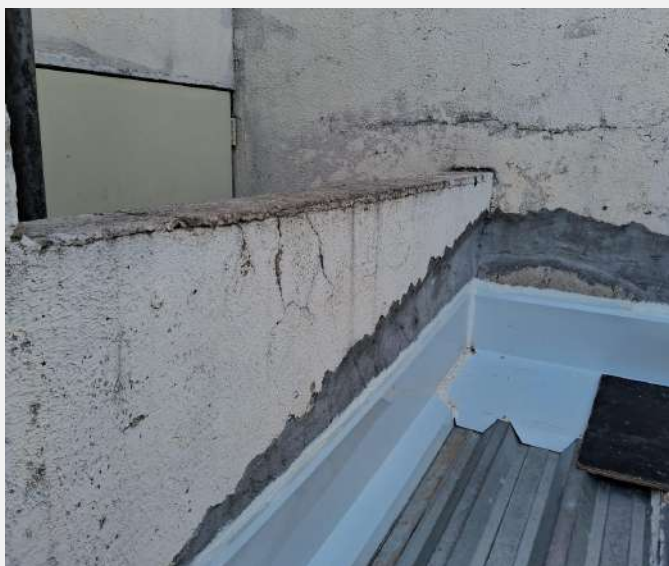
Paredes e estruturas com rachaduras, acabamento danificado e infiltração

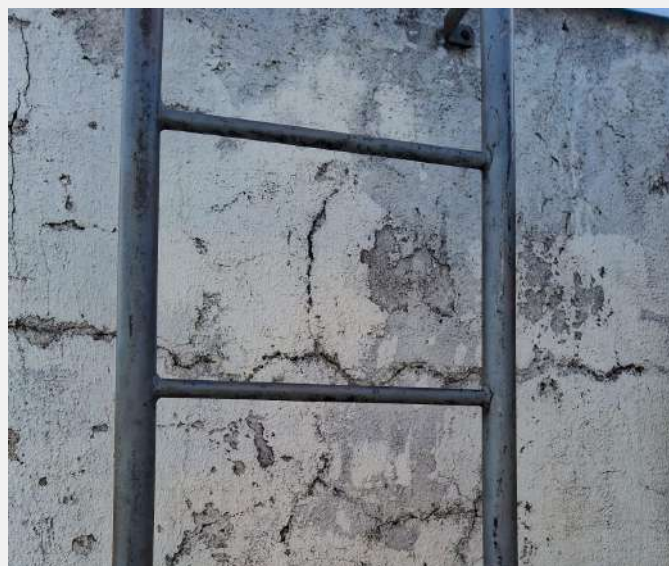
Paredes externas danificadas, com trincas, rachaduras e falhas no embosso

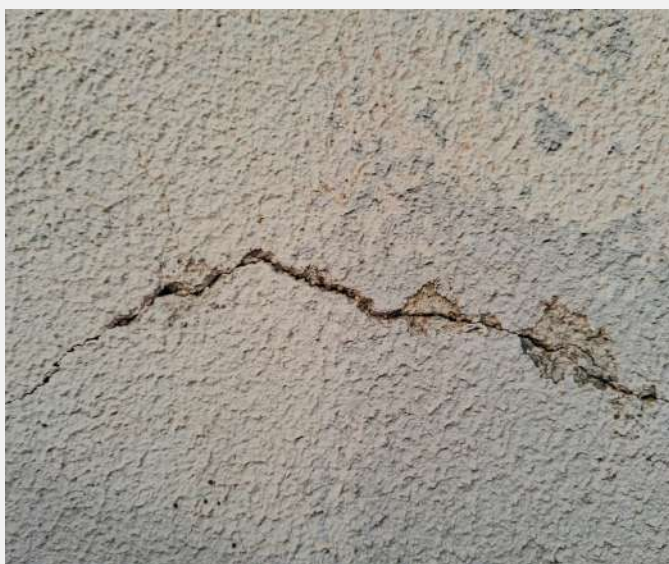
Escada solta, paredes de suporte com rachaduras extensas e acabamento danificado

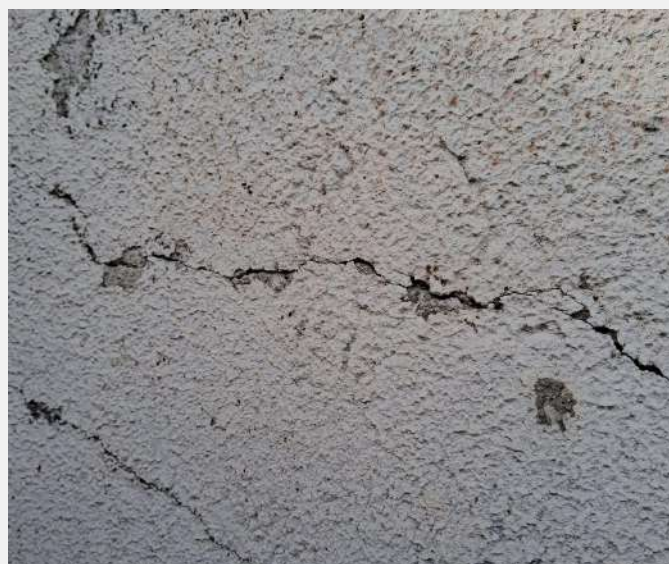
Paredes da fachada com rachaduras extensas que estão causando infiltrações

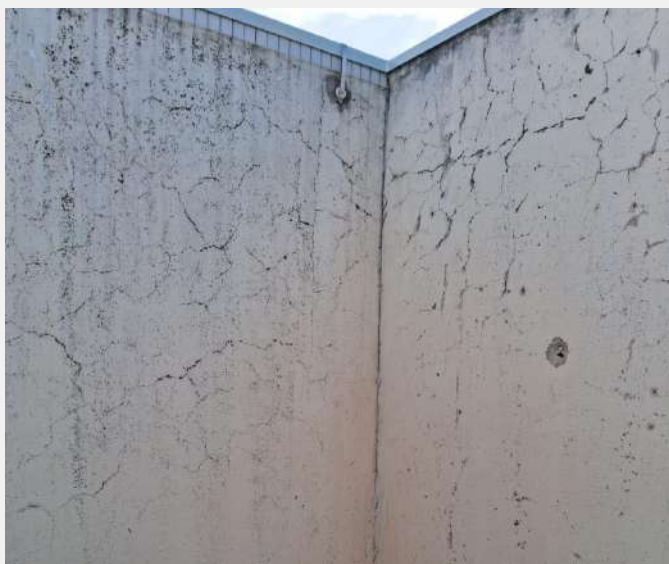
Paredes da fachada com rachaduras extensas que estão causando infiltrações

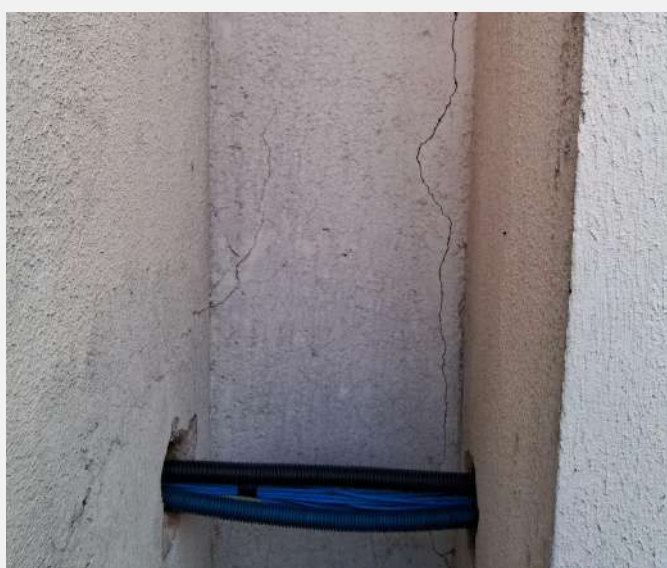
Estrutura danificada com acabamentos indevidos
