# LAUDO SPDA

SETEMBRO DE 2024

Apresentamos o Laudo Técnico do Sistema de Proteção contra Descargas Atmosféricas referente à Inspeção do Sistema de Proteção Contra Descargas Atmosféricas na edificação da empresa CRM-PR, situado na Rua Victório Viezzer 84, Curitiba, PR, 80810-340 sob CNPJ:75.060.129/0001-94.

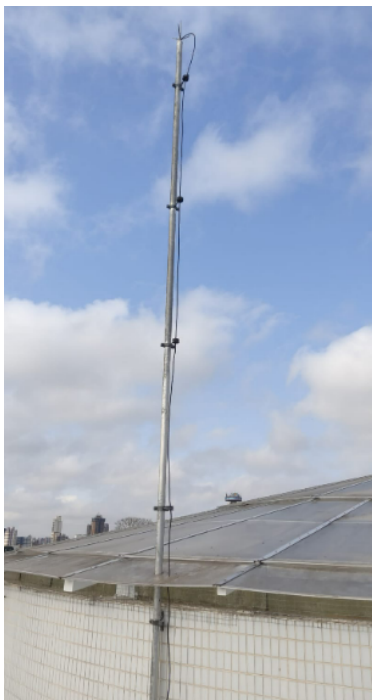
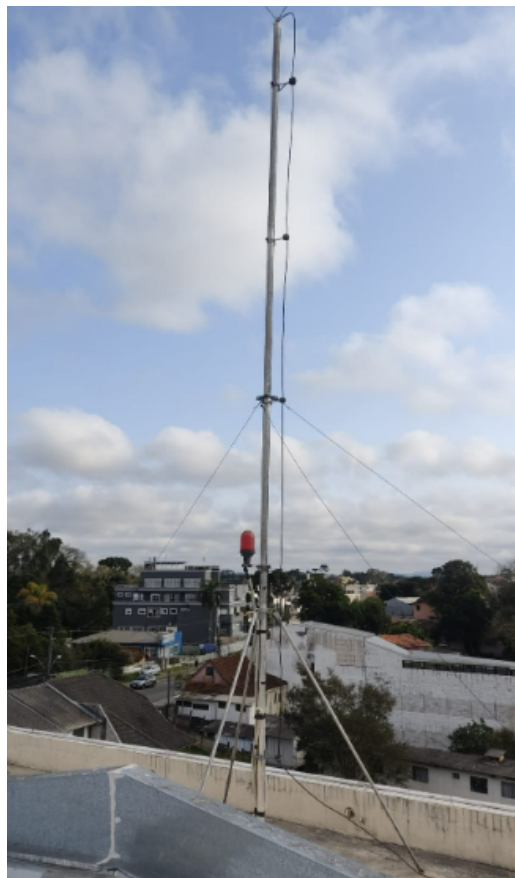
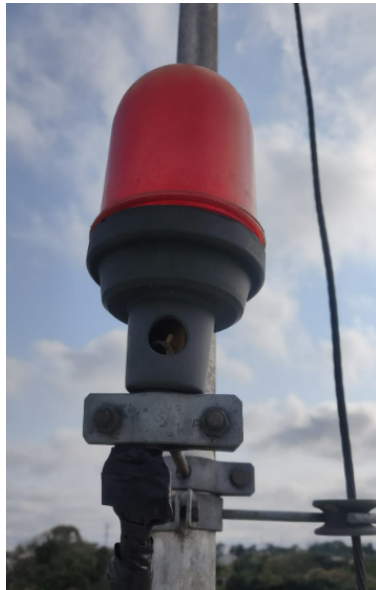
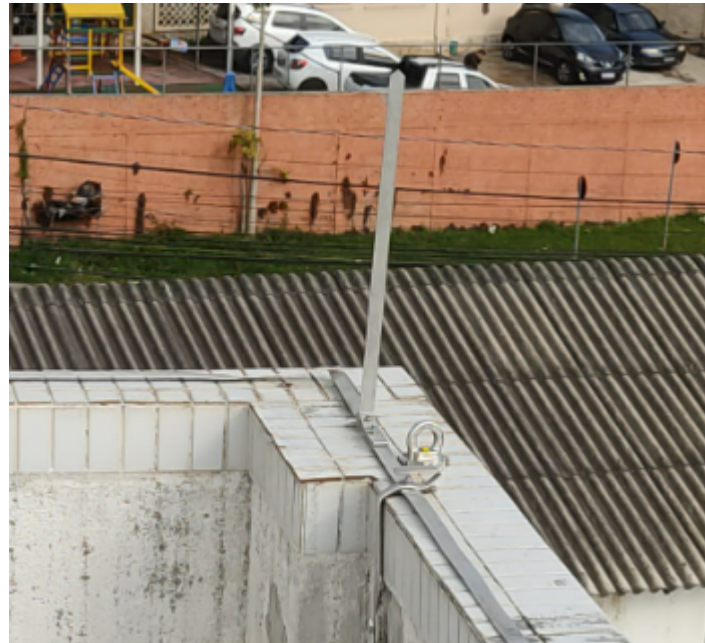
**Ponto: 01**

**Local:** Subsistema captor da edificação

**Situação:** **Conforme**

A integração do captor Franklin no terraço da edificação é feita por cabos de cobre nu de 35mm como mostrado nas imagens acima com o subsistema de captação de maneira satisfatória à ABNT NBR 5419/2015. Através de ensaio realizado com aparelho específico, foi verificada resistência de aterramento, nas descidas, o determinado em norma: menor que  $1\Omega$ .

- O SISTEMA POSSUI 2 CAPTORES FRANKLIN INTERLIGADOS.
- O SISTEMA POSSUI CAPTORES AEREOS POR TODO O PERÍMETRO DA EDIFICAÇÃO.
- CONEXÕES E ESPAÇADORES SE ENCONTRAM EM BOAS CONDIÇÕES.
- Foram utilizadas barras chatas de alumínio em malhas, pelo método de Faraday para proteção da edificação, através de uma malha de condutores horizontal. Conforme a tabela 2 da NBR 5419/15 – Parte 3: Danos físicos a estruturas e perigos à vida, para nível de proteção quatro, a largura do módulo da malha deve ser de no máximo 20 metros e o módulo da malha deve constituir um anel fechado. A disposição desta malha foi feita de modo a facilitar o processo de instalação e feita para um melhor desempenho na proteção, foram adicionados captosres aéreos de 0,3 metros de comprimento, situados nas congruências e pontos mais altos da edificação.

**OBS: SUGERIMOS A TROCA DO KIT ILUMINAÇÃO DO MASTRO ONDE A MESMA ENCONTRA-SE INOPERANTE**

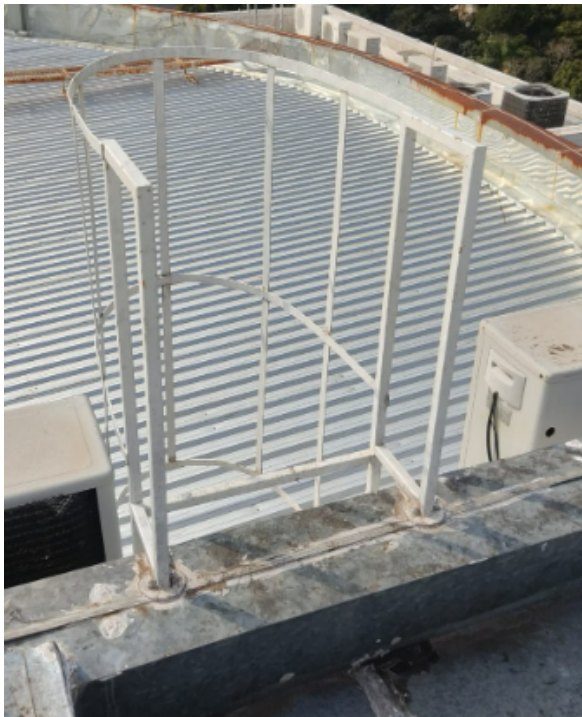
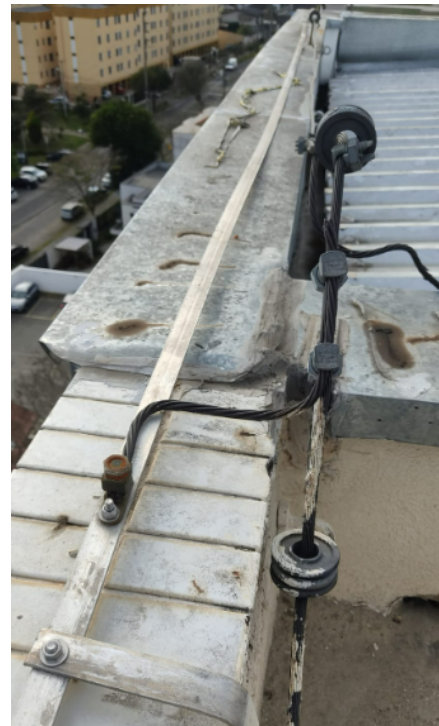
**Ponto:** 02

**Local:** Subsistema captor da edificação - Equipotencialização

**Situação:** **Conforme**

Rufos e estruturas metálicas equipotencializadas junto ao sistema SPDA

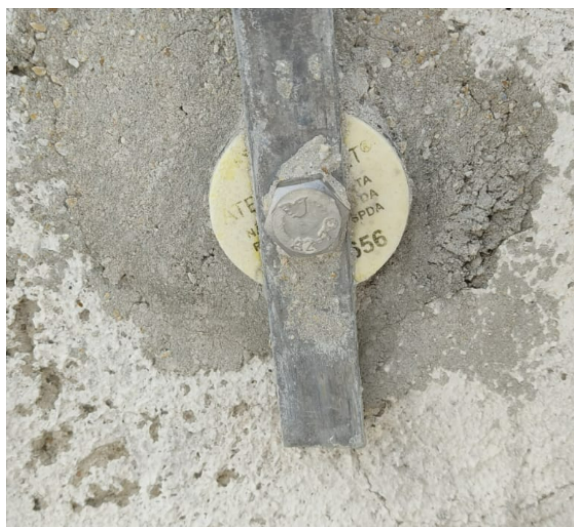
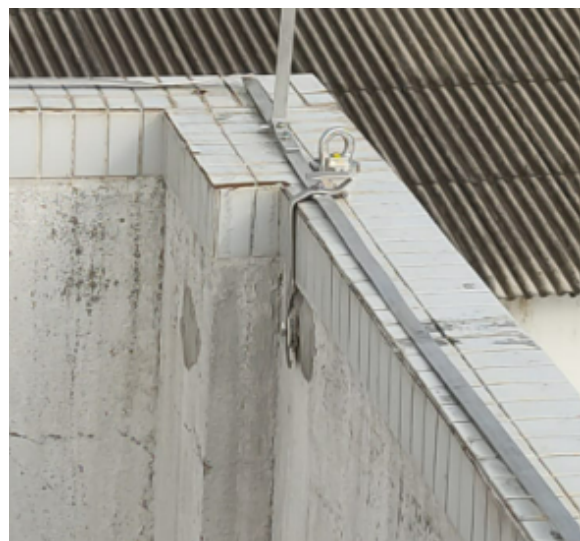
**Ponto:** 03

**Local:** Descidas da edificação

**Situação:** **Conforme**

Composto por 15 descidas estruturais ou naturais que se apresentam em boas condições físicas.

- Descidas interligadas ao BEP
- Para o sistema de descida, é utilizado os pilares da edificação, devido à distribuição arquitetônica interna. Foram projetadas descidas estruturais através dos pilares principais da edificação que conectam a cobertura ao subsolo da edificação, resultando em 15 conexões estruturais. Este número atende o que pede a norma NBR5419/15 – Parte 3: Danos físicos a estruturas e perigos à vida em sua tabela 4, para o nível de proteção IV. Considerando-se o perímetro da edificação

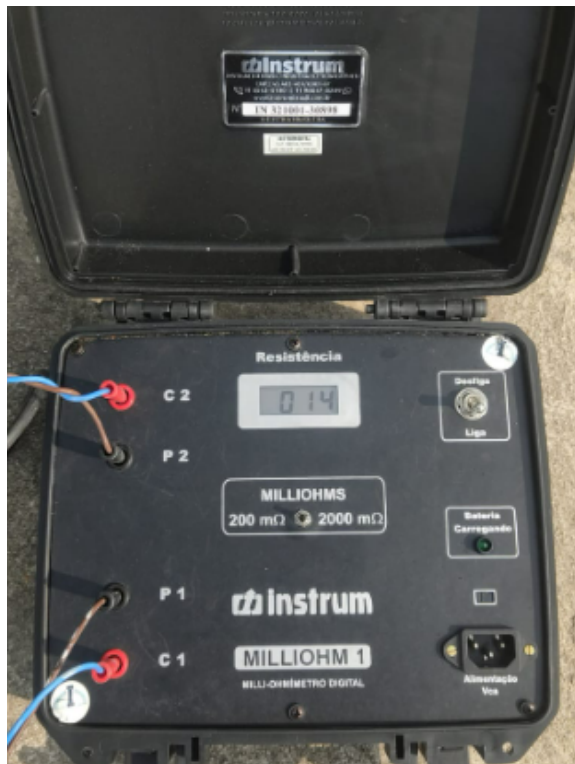
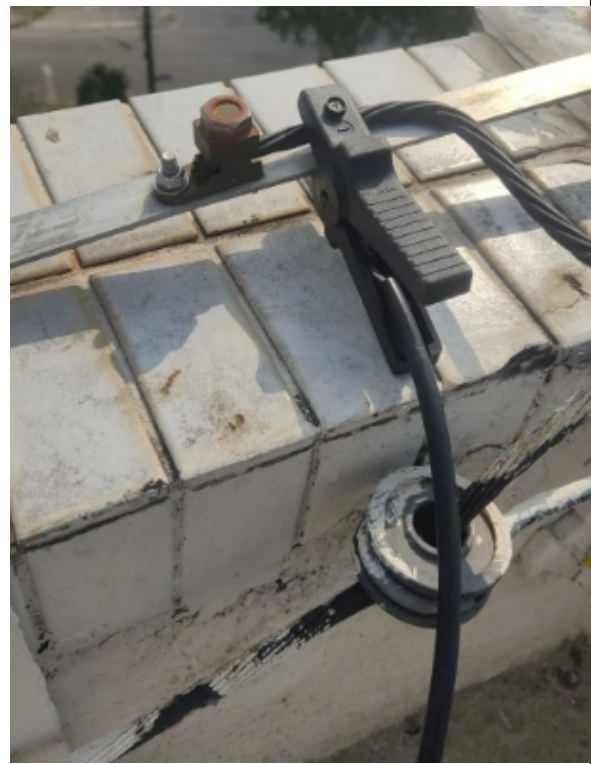
**Ponto:** 04

**Local:** Descida - Medição de Continuidade - DESCIDA 01 ref: P1

**Situação:** **Conforme**

- Aterramento apresentou valor de: 014mΩ na escala de 2000mΩ. Ou seja, de maneira satisfatória à ABNT NBR 5419/2015. Através de ensaio realizado com aparelho específico, foi verificado resistência de aterramento conforme determinado em norma: menor que 1Ω.

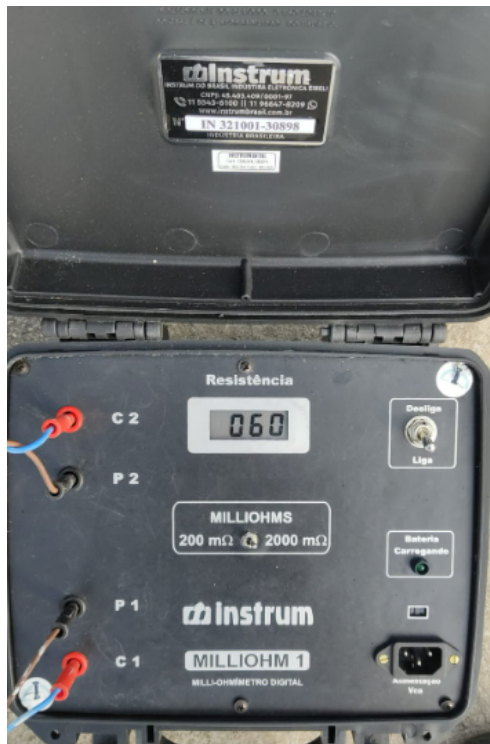
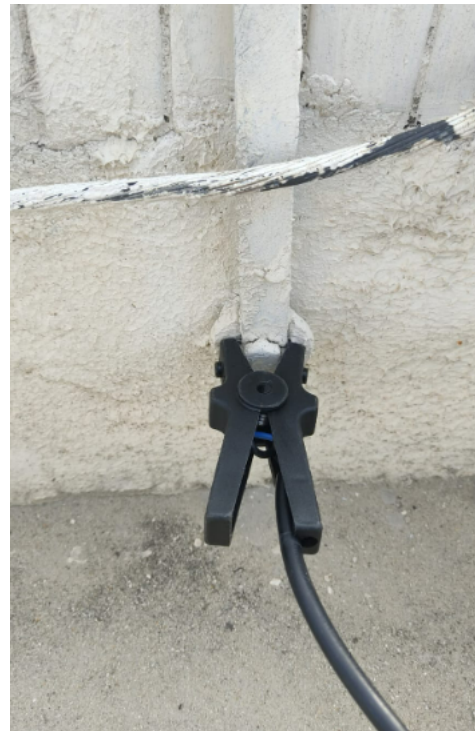
**Ponto: 05**

**Local:** Descida - Medição de Continuidade - DESCIDA 02 - ref: P2

**Situação:** CONFORME

- Aterramento apresentou valor de: 060mΩ na escala de 2000mΩ. Ou seja, de maneira satisfatória à ABNT NBR 5419/2015. Através de ensaio realizado com aparelho específico, foi verificado resistência de aterramento conforme determinado em norma: menor que 1Ω.

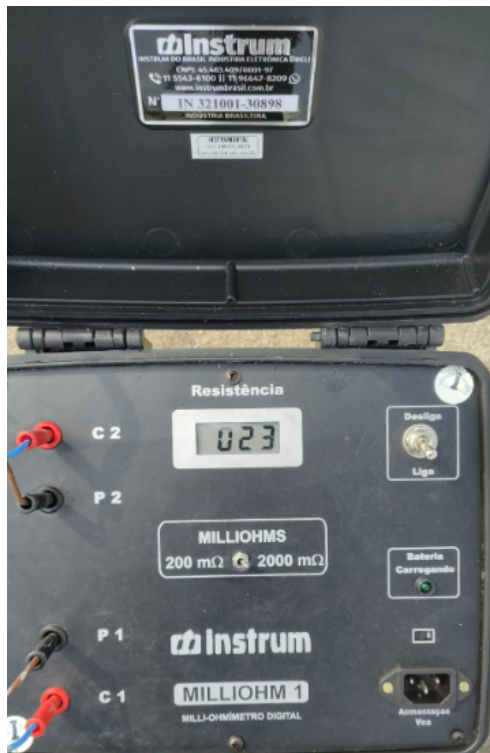
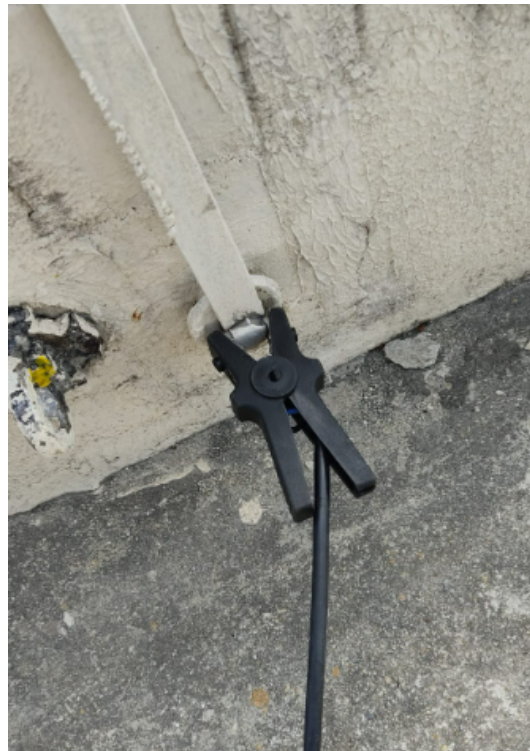
**Ponto: 06**

**Local:** Descida - Medição de Continuidade - DESCIDA 03 ref: P3

**Situação:** CONFORME

- Aterramento apresentou valor de: 023mΩ na escala de 2000mΩ. Ou seja, de maneira satisfatória à ABNT NBR 5419/2015. Através de ensaio realizado com aparelho específico, foi verificado resistência de aterramento conforme determinado em norma: menor que 1Ω.

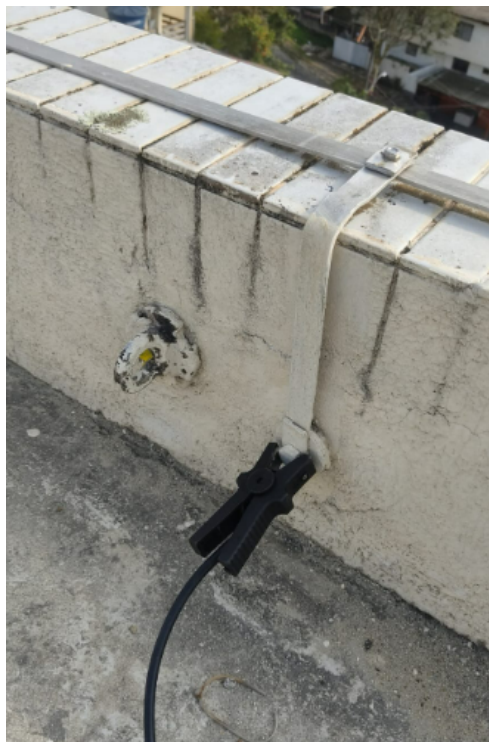
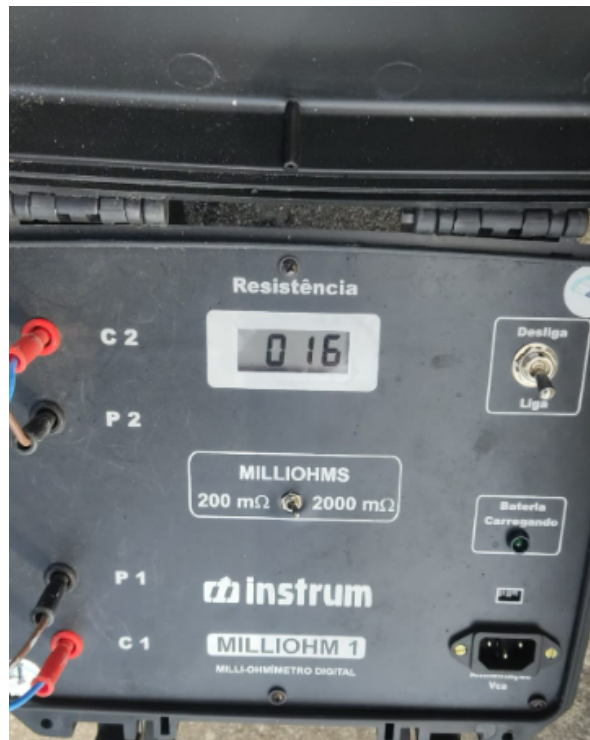
**Ponto: 07**

**Local:** Descida - Medição de Continuidade - DESCIDA 04 - ref: P4

**Situação:** CONFORME

- Aterramento apresentou valor de: 016mΩ na escala de 2000mΩ. Ou seja, de maneira satisfatória à ABNT NBR 5419/2015. Através de ensaio realizado com aparelho específico, foi verificado resistência de aterramento conforme determinado em norma: menor que 1Ω.

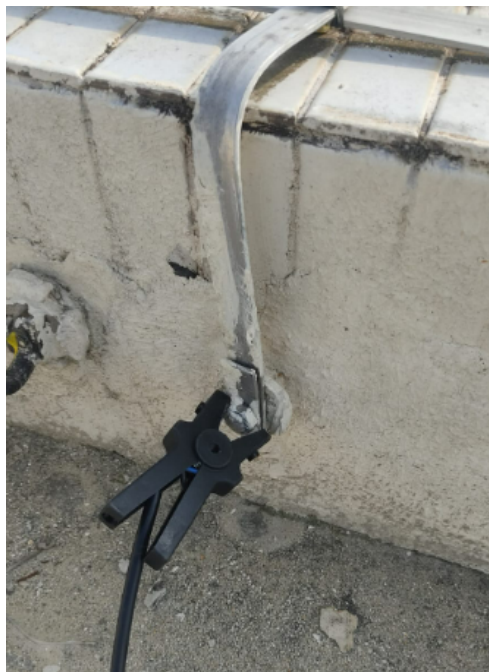
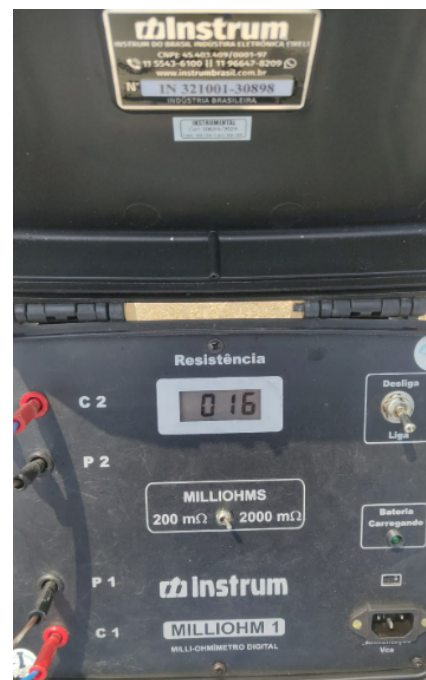
**Ponto:** 08

**Local:** Descida - Medição de Continuidade - DESCIDA 05 - P51

**Situação:** CONFORME

- Aterramento apresentou valor de: 016mΩ na escala de 2000mΩ. Ou seja, de maneira satisfatória à ABNT NBR 5419/2015. Através de ensaio realizado com aparelho específico, foi verificado resistência de aterramento conforme determinado em norma: menor que 1Ω.

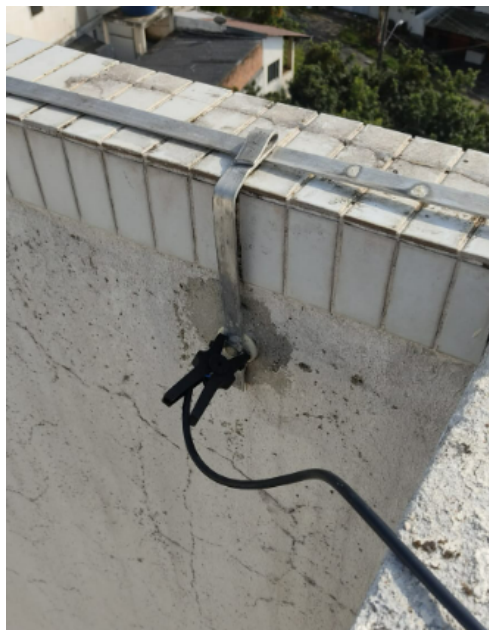
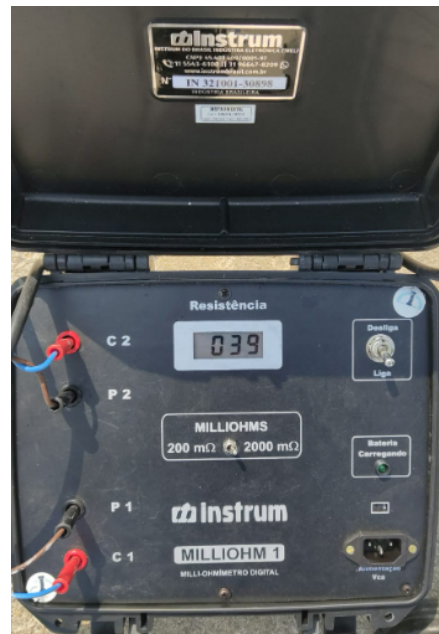
**Ponto:** 09

**Local:** Descida - Medição de Continuidade - DESCIDA 06 - ref: P50

**Situação:** CONFORME

- Aterramento apresentou valor de: 039mΩ na escala de 2000mΩ. Ou seja, de maneira satisfatória à ABNT NBR 5419/2015. Através de ensaio realizado com aparelho específico, foi verificado resistência de aterramento conforme determinado em norma: menor que 1Ω.

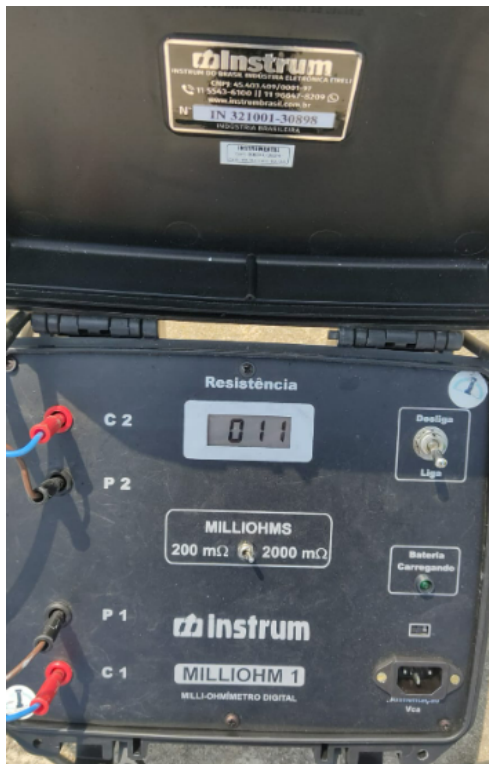
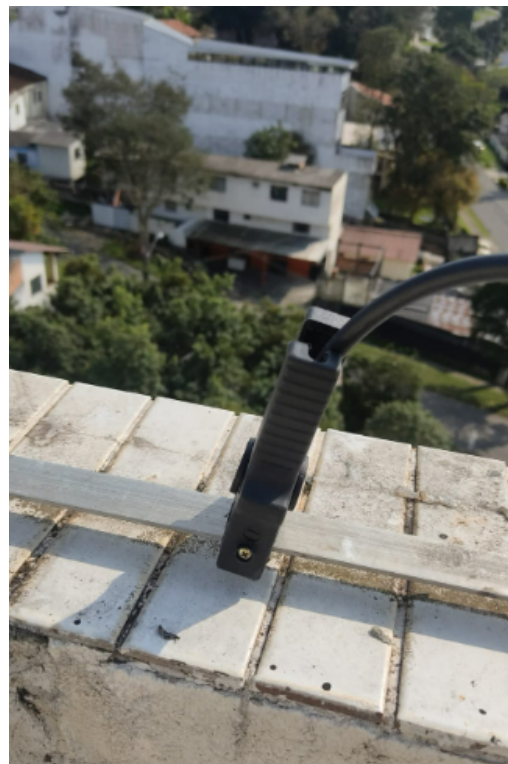
**Ponto:** 10

**Local:** Descida - Medição de Continuidade - DESCIDA 07 - ref: P49

**Situação:** CONFORME

- Aterramento apresentou valor de: 011mΩ na escala de 2000mΩ. Ou seja, de maneira satisfatória à ABNT NBR 5419/2015. Através de ensaio realizado com aparelho específico, foi verificado resistência de aterramento conforme determinado em norma: menor que 1Ω.

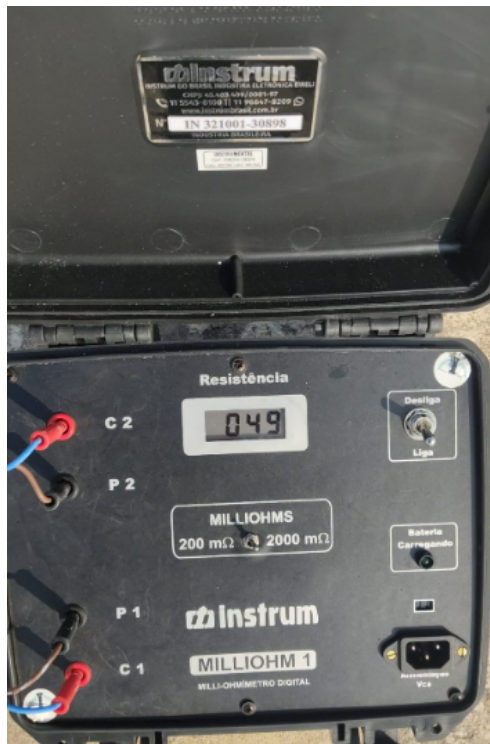
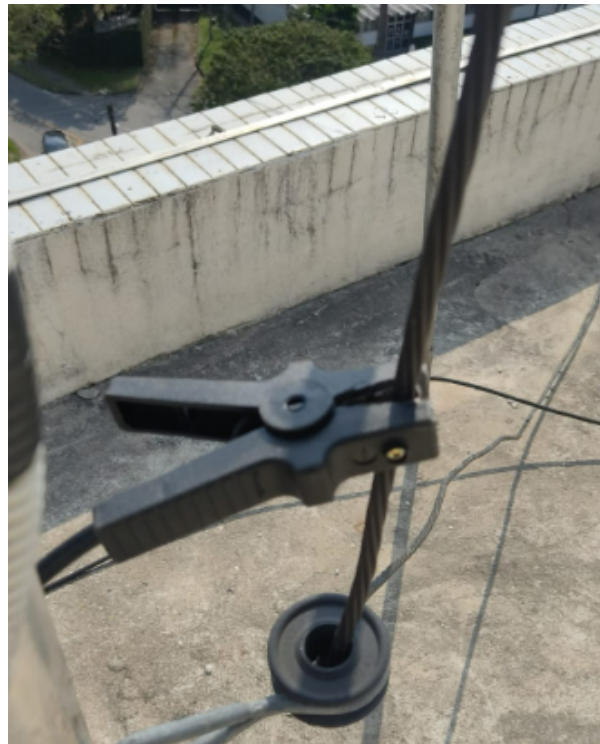
**Ponto: 11**

**Local:** Descida - Medição de Continuidade - DESCIDA 08 MASTRO 02

**Situação:** CONFORME

- Aterramento apresentou valor de: 049mΩ na escala de 2000mΩ. Ou seja, de maneira satisfatória à ABNT NBR 5419/2015. Através de ensaio realizado com aparelho específico, foi verificado resistência de aterramento conforme determinado em norma: menor que 1Ω.

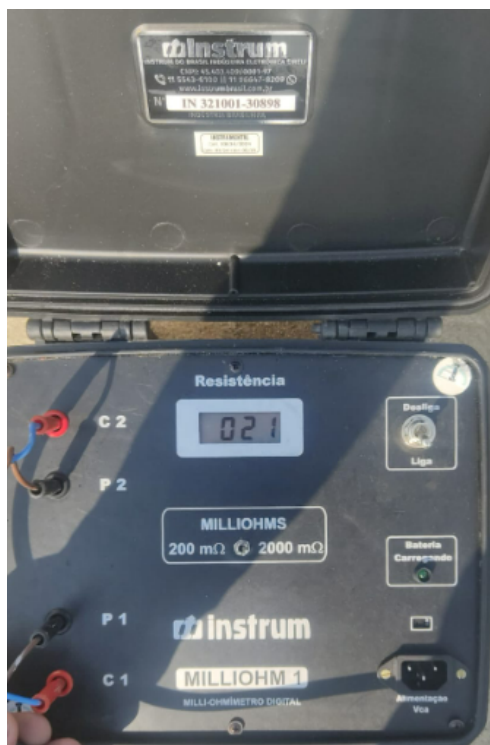
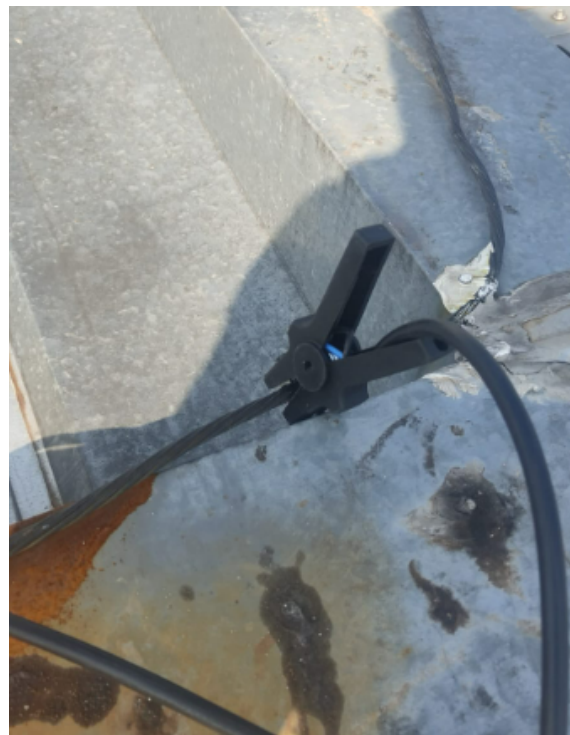
**Ponto:** 12

**Local:** Descida - Medição de Continuidade - DESCIDA MASTRO 09

**Situação:** CONFORME

- Aterramento apresentou valor de: 021mΩ na escala de 2000mΩ. Ou seja, de maneira satisfatória à ABNT NBR 5419/2015. Através de ensaio realizado com aparelho específico, foi verificado resistência de aterramento conforme determinado em norma: menor que 1Ω.

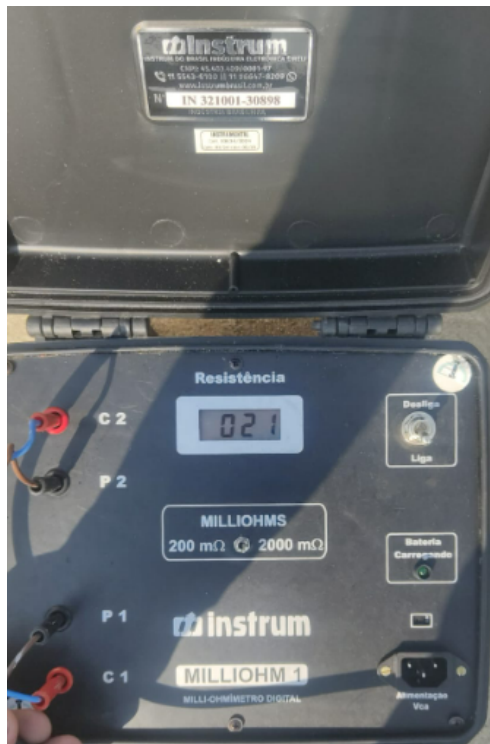
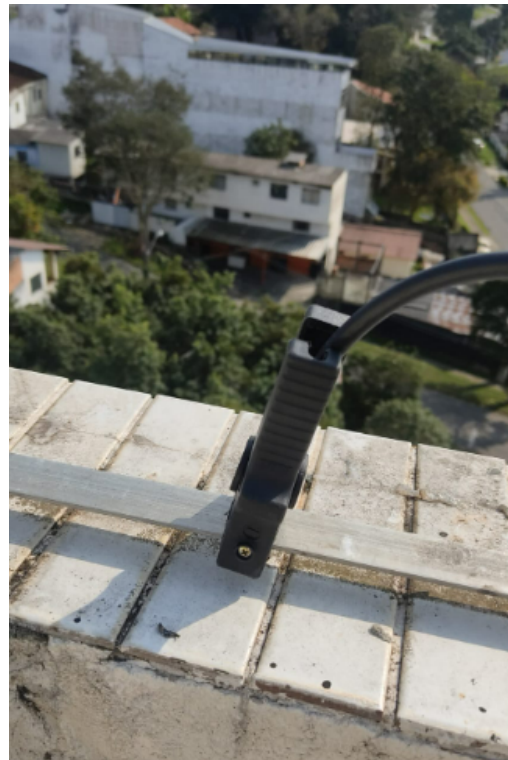
**Ponto: 13**

**Local:** Descida - Medição de Continuidade - REF: P48 DESCIDA 10

**Situação:** CONFORME

- Aterramento apresentou valor de: 021mΩ na escala de 2000mΩ. Ou seja, de maneira satisfatória à ABNT NBR 5419/2015. Através de ensaio realizado com aparelho específico, foi verificado resistência de aterramento conforme determinado em norma: menor que 1Ω.

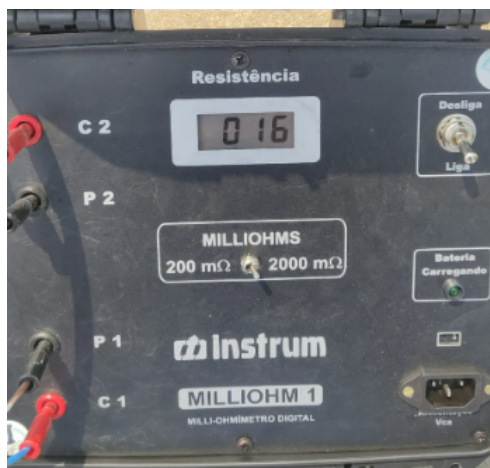
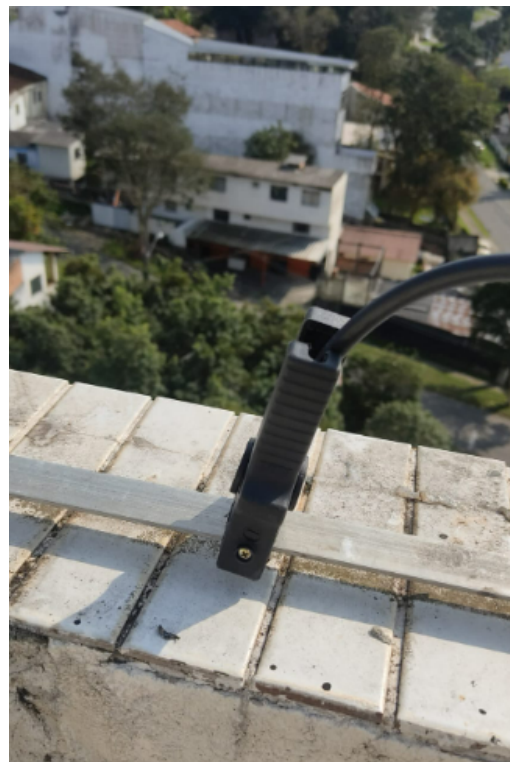
**Ponto:** 14

**Local:** Descida - Medição de Continuidade - REF: P47 DESCIDA 11

**Situação:** CONFORME

- Aterramento apresentou valor de: 016mΩ na escala de 2000mΩ. Ou seja, de maneira satisfatória à ABNT NBR 5419/2015. Através de ensaio realizado com aparelho específico, foi verificado resistência de aterramento conforme determinado em norma: menor que 1Ω.

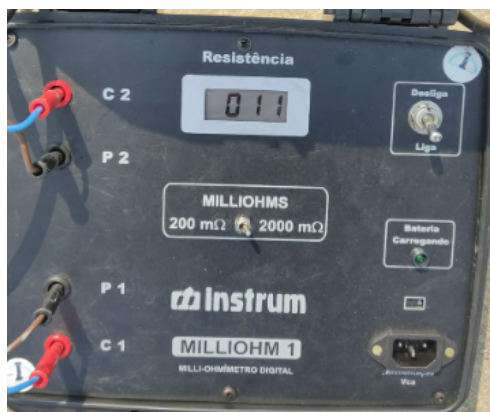
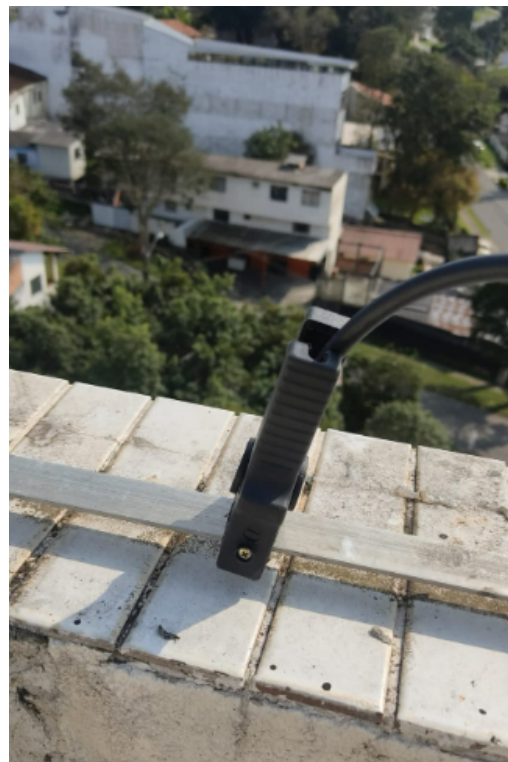
**Ponto:** 15

**Local:** Descida - Medição de Continuidade - REF: P52    DESCIDA 12

**Situação:** CONFORME

- Aterramento apresentou valor de: 011mΩ na escala de 2000mΩ. Ou seja, de maneira satisfatória à ABNT NBR 5419/2015. Através de ensaio realizado com aparelho específico, foi verificado resistência de aterramento conforme determinado em norma: menor que 1Ω.

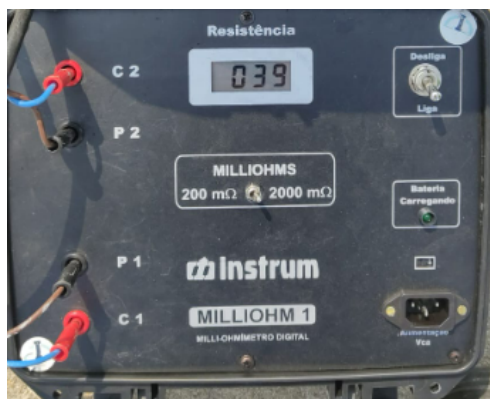
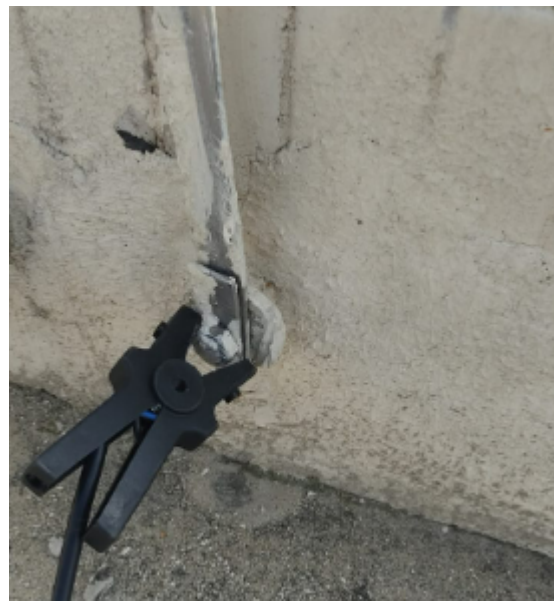
**Ponto:** 16

**Local:** Descida - Medição de Continuidade - REF: P53    DESCIDA 13

**Situação:** CONFORME

- Aterramento apresentou valor de: 039mΩ na escala de 2000mΩ. Ou seja, de maneira satisfatória à ABNT NBR 5419/2015. Através de ensaio realizado com aparelho específico, foi verificado resistência de aterramento conforme determinado em norma: menor que 1Ω.

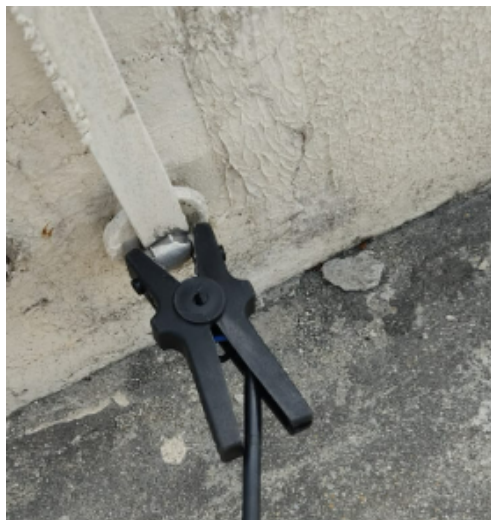
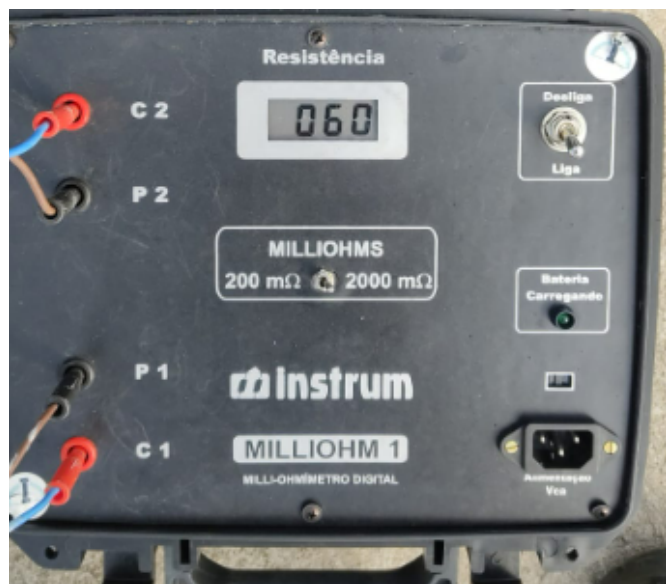
**Ponto:** 17

**Local:** Descida - Medição de Continuidade - REF: P27 A P14    DESCIDA 14 E 15

**Situação:** CONFORME

- Aterramento apresentou valor de: 060mΩ na escala de 2000mΩ. Ou seja, de maneira satisfatória à ABNT NBR 5419/2015. Através de ensaio realizado com aparelho específico, foi verificado resistência de aterramento conforme determinado em norma: menor que 1Ω.

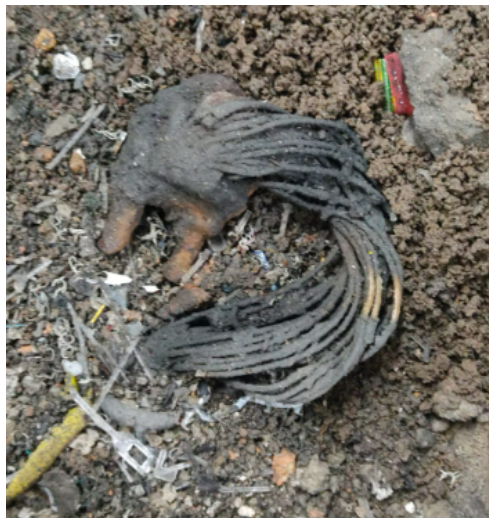
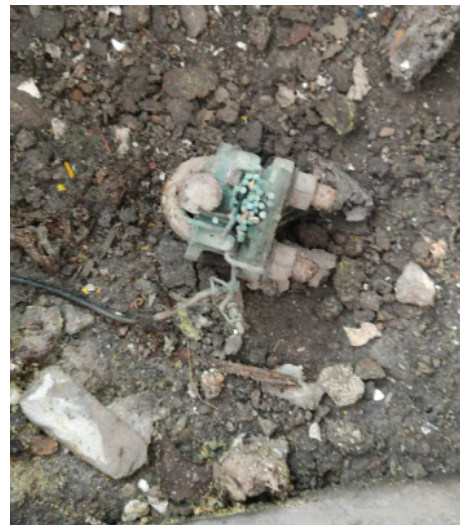
Ponto: 18

Local: SUBSOLO 02

Situação: **RECOMENDADO**

- **BEP EM ÓTIMAS CONDIÇÕES.**
- O SPDA externo de classe IV definido, independe da resistividade do solo, porém mesmo assim executamos os ensaios para aferição da resistividade do solo para termos referência quanto as soluções adotadas para malha de aterramento. O estudo de resistividade apresentou uma resistividade de solo de  $105,6\Omega m$  e uma resistividade média de  $87,43\Omega m$ , valores considerados baixos ( $<250\Omega m$ ). A malha de aterramento deve ser executada de forma a equalizar o potencial de todas as descidas, devido a particularidade de construção do prédio, existe acesso direto ao nível de solo apenas nos fundos de acesso do estacionamento, para atender ao modelo que se distribui pelo perímetro do prédio, adotamos como solução a utilização das vigas baldrame da fundação da edificação.

- CAIXAS DE INSPEÇÃO LOCALIZADAS NO SUBSOLO INTERLIGADAS AO BEP.
- **SUGERIMOS A MANUTENÇÃO CORRETIVA DOS CONECTORES TIPO GARDE 5% SUBSTITUIÇÃO DAS MESMAS.**

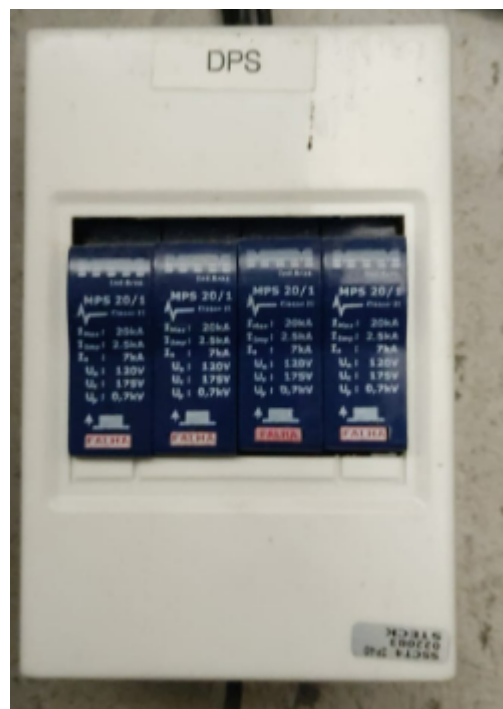
**Ponto: 21**

**Local:** DPS - DISPOSITIVO DE PROTEÇÃO CONTRA SURTOS - SEGUNDO ANDAR

**Situação:** **CONFORME**

Instalado DPS - DISPOSITIVO DE PROTEÇÃO CONTRA SURTOS Classe II no quadro geral de energia.

- Dispositivo instalado - SEGUNDO ANDAR

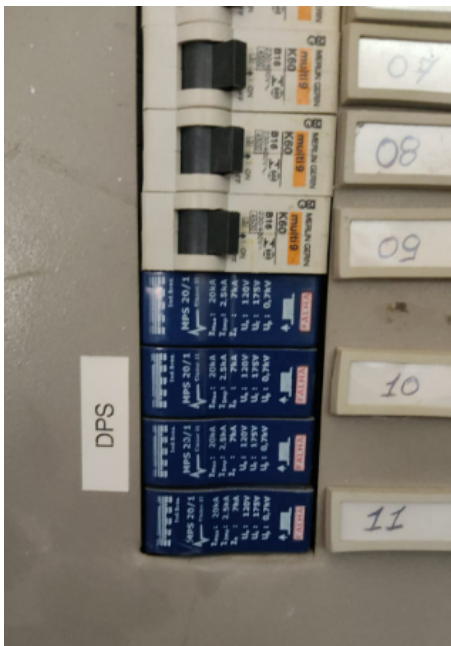
**Ponto:** 22

**Local:** QUADRO GERAL DE ENERGIA - PRIMEIRO ANDAR

**Situação:** **CONFORME**

- DPS - DISPOSITIVO DE PROTEÇÃO CONTRA SURTOS Classe II no quadro geral de energia.
- DISPOSITIVO INSTALADO NO QUADRO GERAL DO PRIMEIRO ANDAR

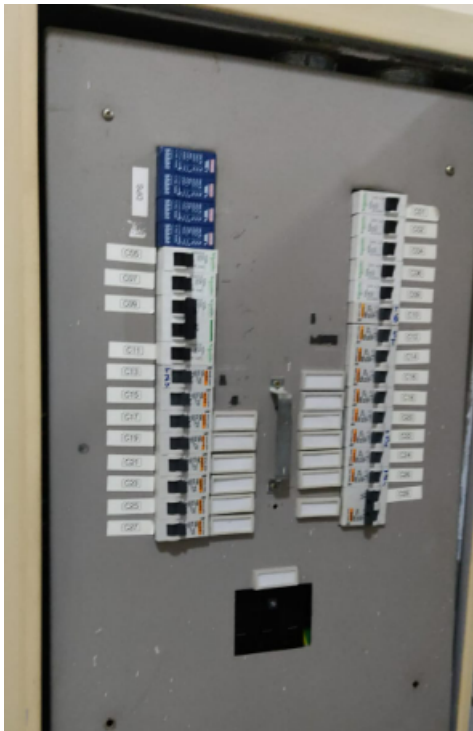
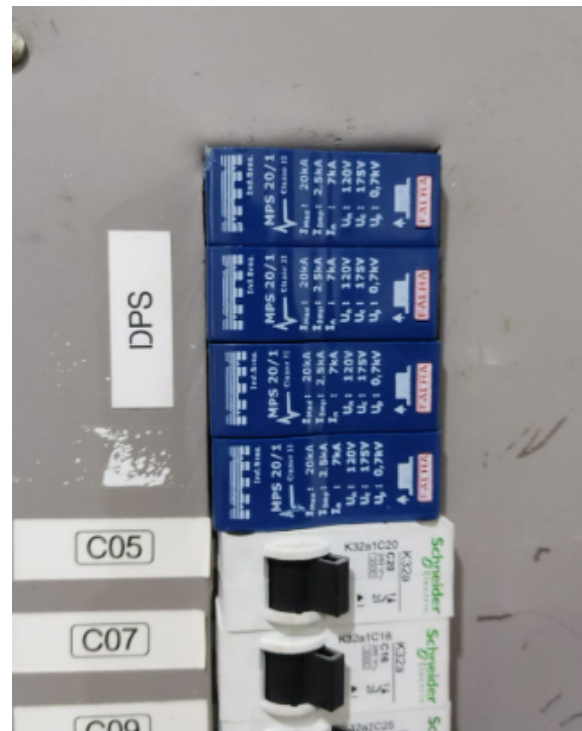
**Ponto:** 23

**Local:** QUADRO GERAL DE ENERGIA - TÉRREO

**Situação:** **CONFORME**

- DPS - DISPOSITIVO DE PROTEÇÃO CONTRA SURTOS Classe II no quadro geral de energia.
- DISPOSITIVO INSTALADO NO QUADRO GERAL DO TÉRREO

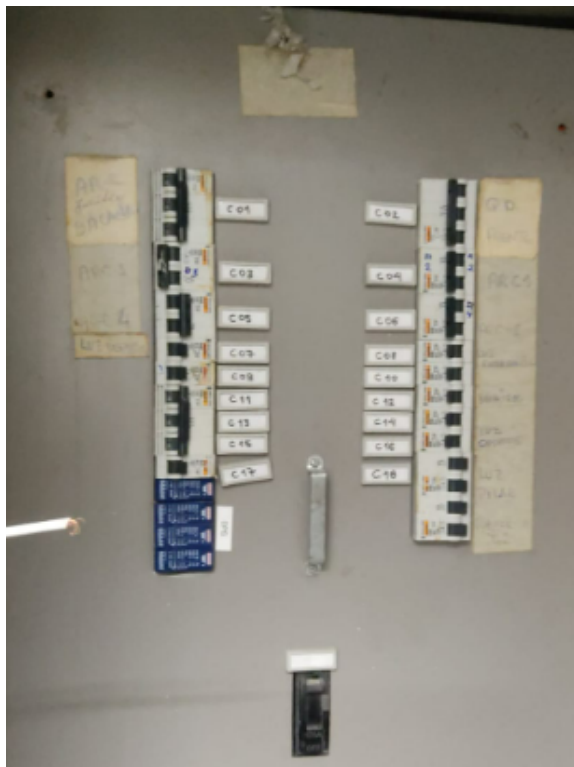
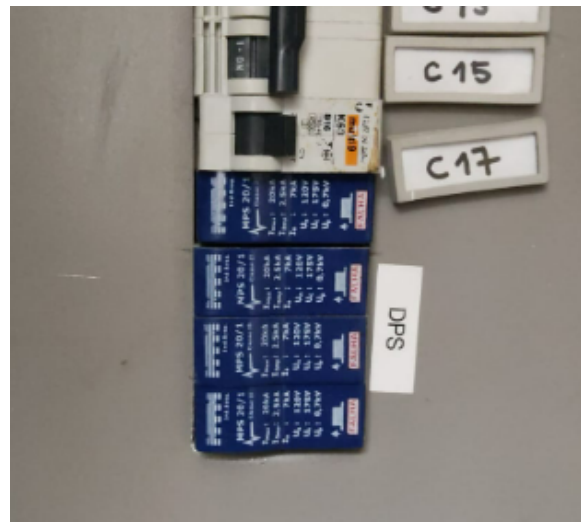
**Ponto:** 24

**Local:** QUADRO GERAL DE ENERGIA - SUBSOLO 01

**Situação:** **CONFORME**

- DPS - DISPOSITIVO DE PROTEÇÃO CONTRA SURTOS Classe II no quadro geral de energia.
- DISPOSITIVO INSTALADO NO QUADRO GERAL DO SUBSOLO 01

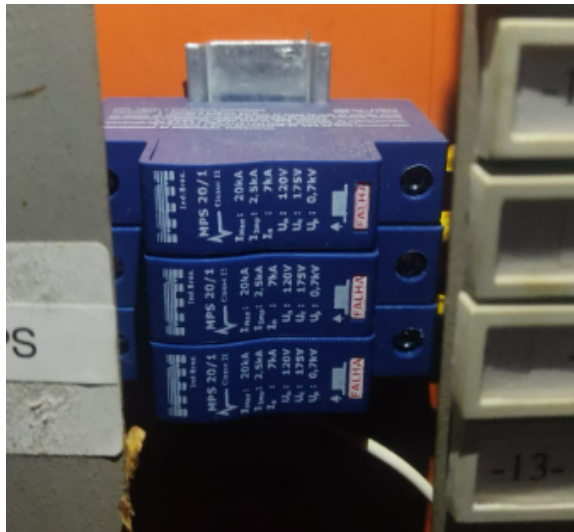
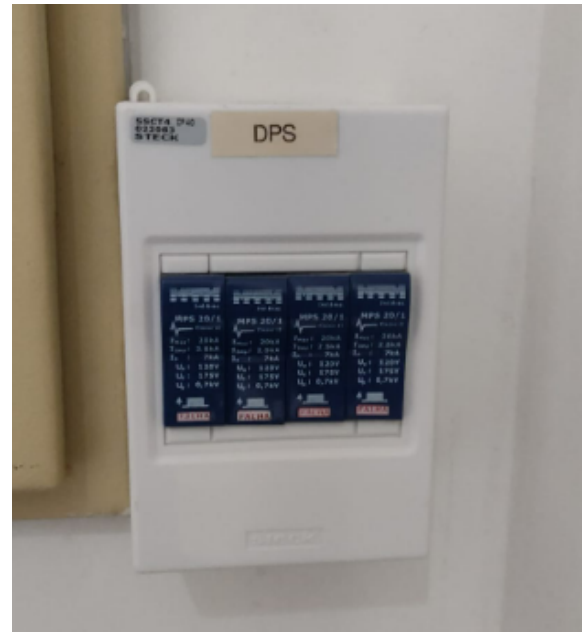
**Local: QUADRO GERAL DE ENERGIA - SUBSOLO 02**

**Situação: CONFORME**

- DPS - DISPOSITIVO DE PROTEÇÃO CONTRA SURTOS Classe II no quadro geral de energia.
- DISPOSITIVO INSTALADO NO QUADRO GERAL DO SUBSOLO 02

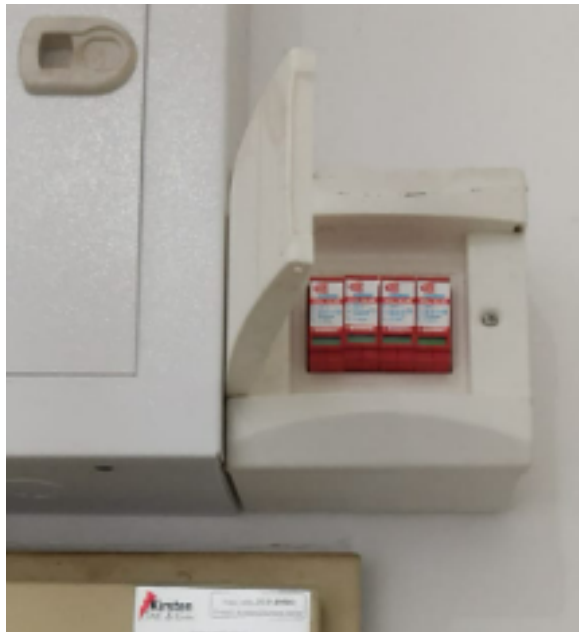
**Local:** QUADRO GERAL DE ENERGIA - SUBSOLO 02

**Situação:** **CONFORME**

- DPS - DISPOSITIVO DE PROTEÇÃO CONTRA SURTOS Classe II no quadro geral de energia.
- DISPOSITIVO INSTALADO NO QUADRO GERAL DO SUBSOLO 02

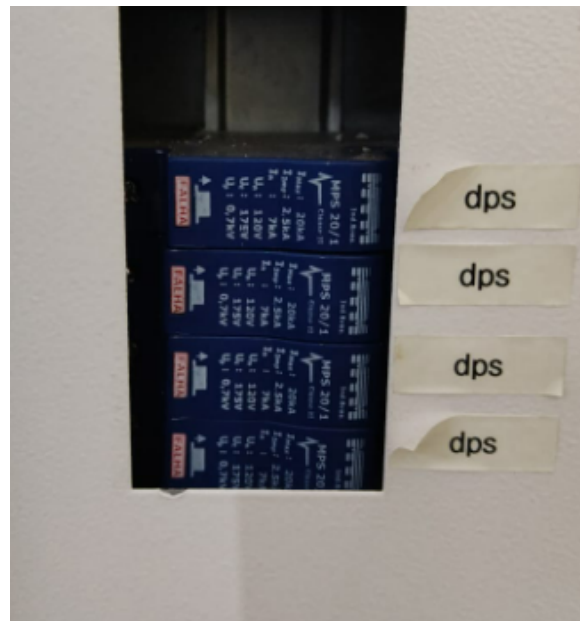
**Local: QUADRO GERAL DE ENERGIA - SUBSOLO 02**

**Situação: CONFORME**

- DPS - DISPOSITIVO DE PROTEÇÃO CONTRA SURTOS Classe II no quadro geral de energia.
- DISPOSITIVO INSTALADO NO QUADRO GERAL DO SUBSOLO 02
