**PARECER TÉCNICO**

**PAREDES DE DIVISA DO  
ARQUIVO INATIVO E  
INFILTRAÇÕES SOB  
RAMPA DE VEÍCULOS**

Curitiba, 29 de Março de 2021

**CRM/PR**

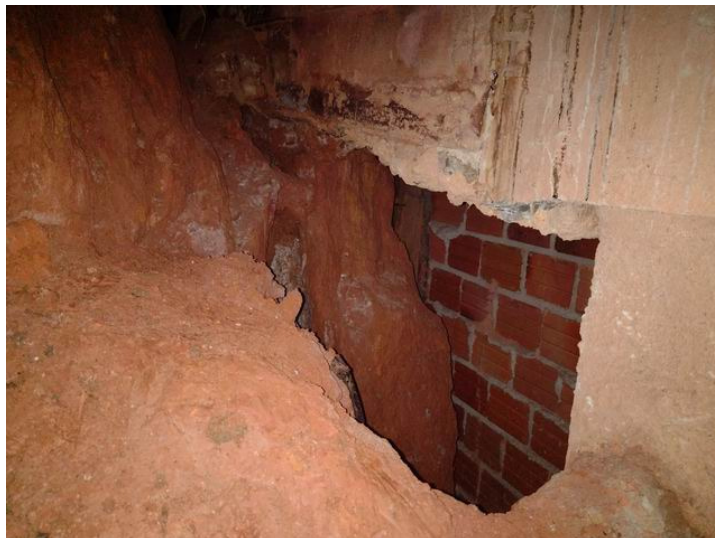
**FOTO 19**

- Parede de divisa frontal com o subsolo, local de antiga porta de acesso. Atualmente o acesso é por janela lateral (fotos 16, 17 e 30);
- Chegada da tubulação de águas pluviais com fixação insuficiente (foto 18);
- Erosão no talude junto à divisa direita, gerando espaço para a entrada de água no arquivo inativo (fotos 19 e 21);
- Visão geral da região erodida do talude junto à divisa com o edifício no seguimento da rampa em sentido à Rua Victorio Viezzer (fotos 22 e 23);
- Detalhes das tubulações de águas pluviais e de combate à incêndio ao lado da divisa, com alguns pontos falhos nas respectivas sustentações (fotos 24 e 25);
- Parte do trecho erodido expondo fundação da parede de divisa (fotos 26 a 29);
- Vista geral da divisa oposta (divisa do terreno – fotos 31 e 32);
- Visão geral do terreno no início da rampa (foto 33).

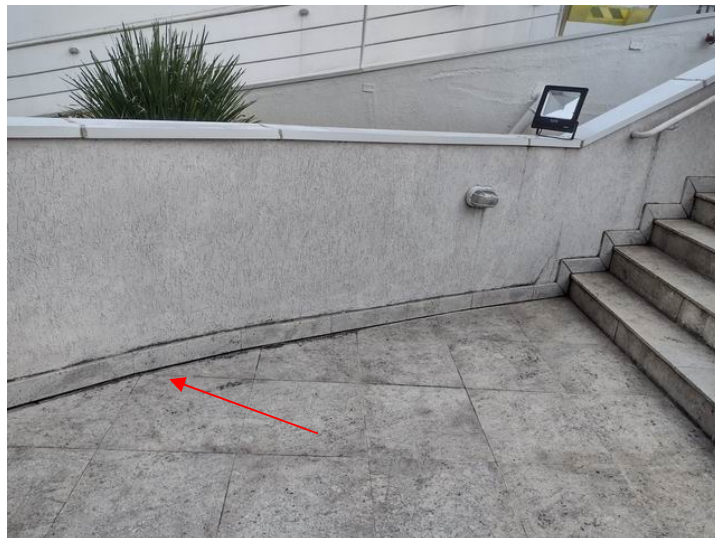
**FOTO 40**

- Vista geral da escadaria e pátio de entrada principal do edifício. O piso em questão sofreu possível recalque, permitindo abertura junto aos jardins laterais (fotos 34 a 39);
- Por esta abertura testes com água demonstraram que esta falha permite a passagem de água sob a rampa de veículos, gerando a erosão verificada e descrita anteriormente (fotos 40 e 41);
- Fissura de descolamento na junta de encontro entre a mureta do jardimete e o corpo do edifício (fotos 42 e 43).
