# Relatório fotográfico **CRM-PR**

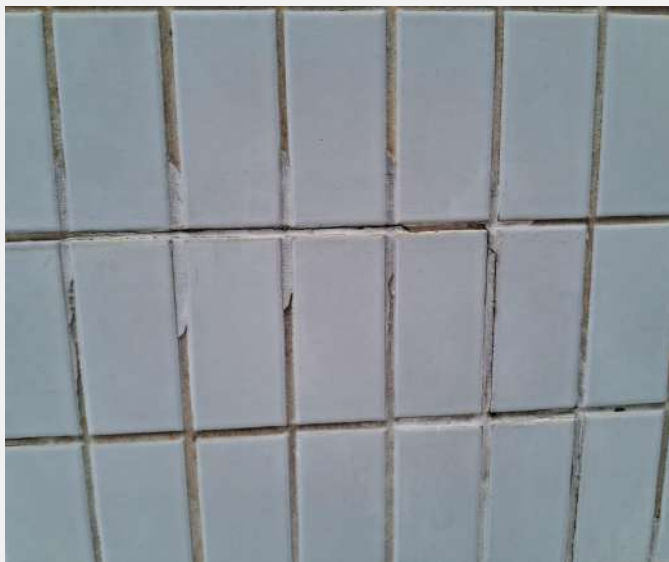
Pastilhas com manchas e sinais de umidade

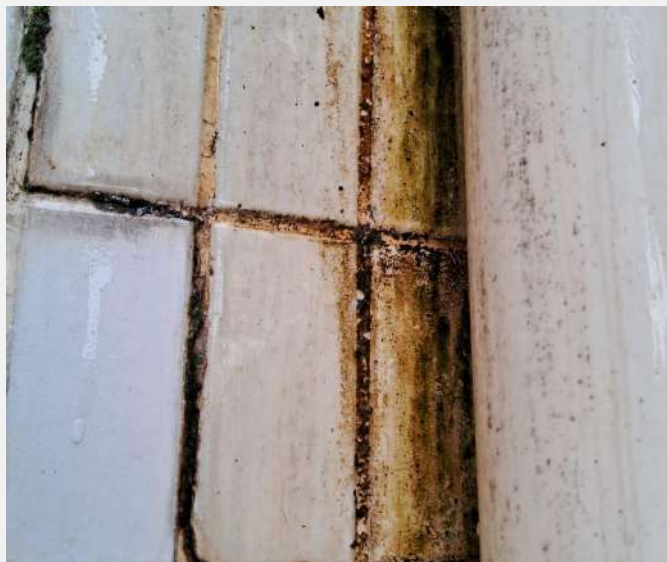
Manchas acentuadas e escuras, sinais de umidade

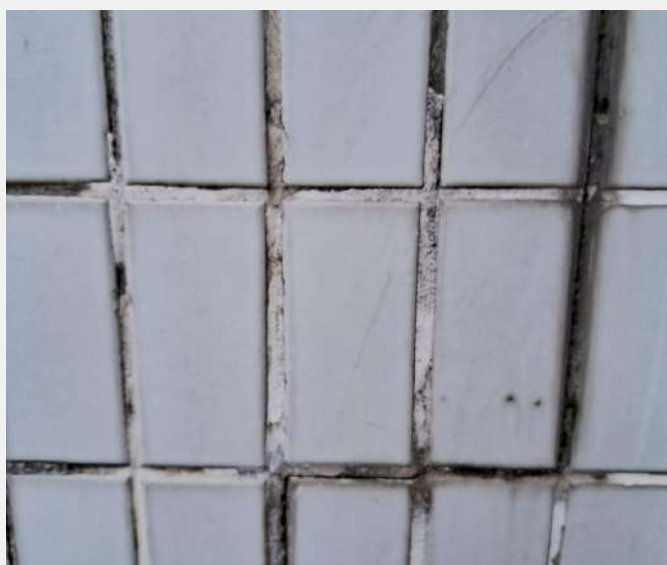
Fachada com manchas acentuadas, trincas e dilatação

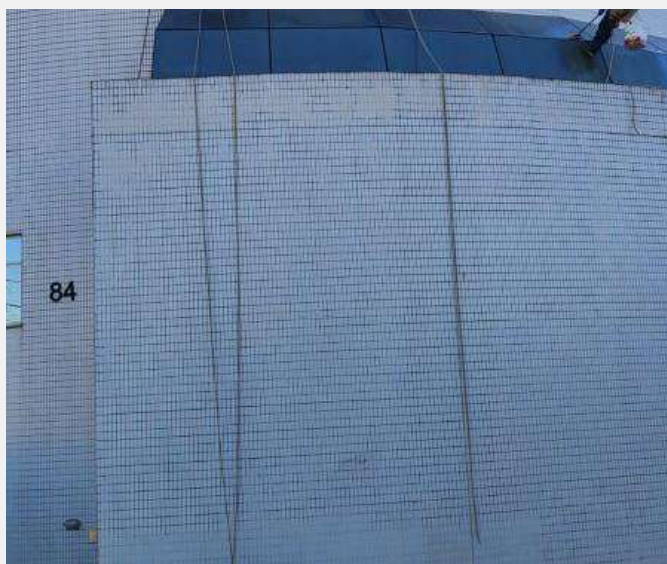
Superfície com pastilhas soltas e presença de sujeira

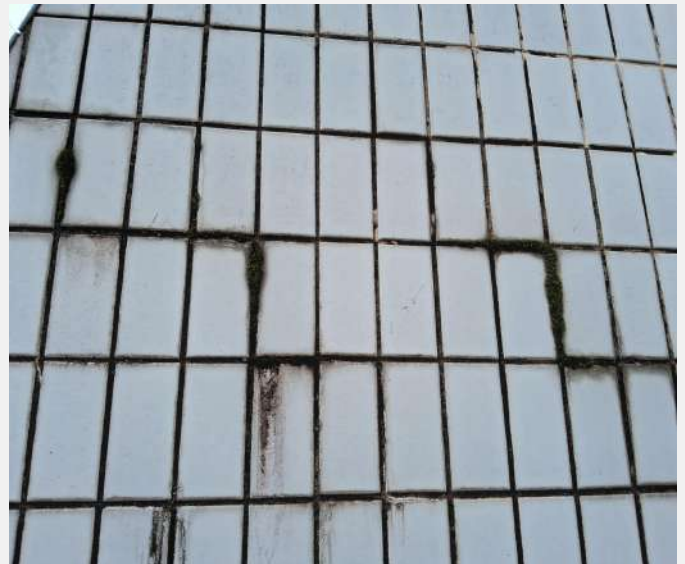
Presença de manchas esverdeadas, indicando proliferação de algas

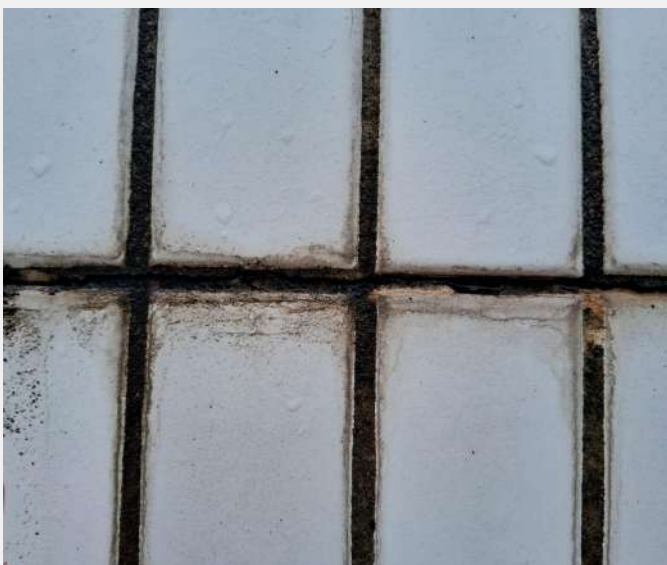
Parede com manchas, pastilhas soltas e degradação visível

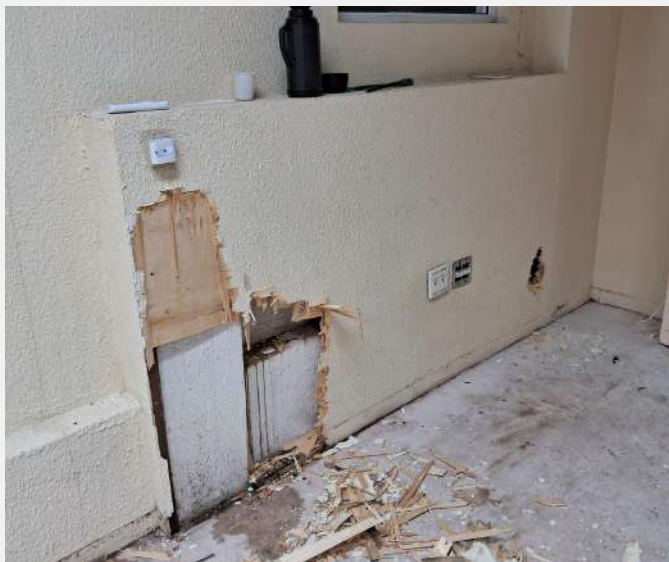
Parede com manchas, revestimento afetado e infiltração

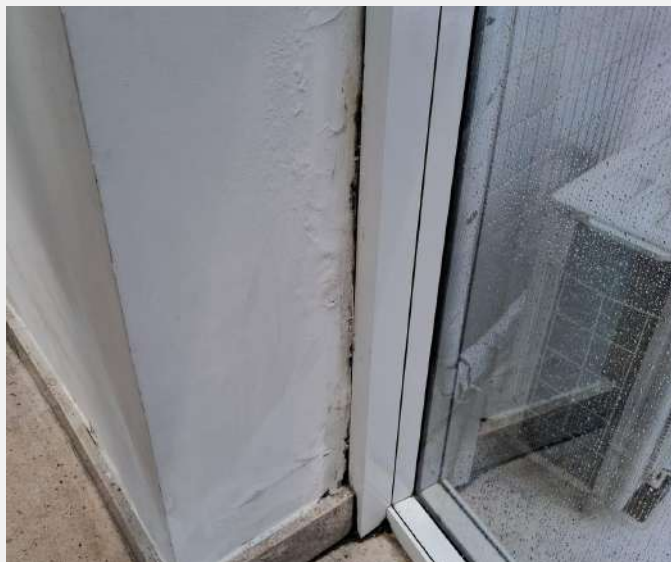
Presença de trincas, mofo e infiltração

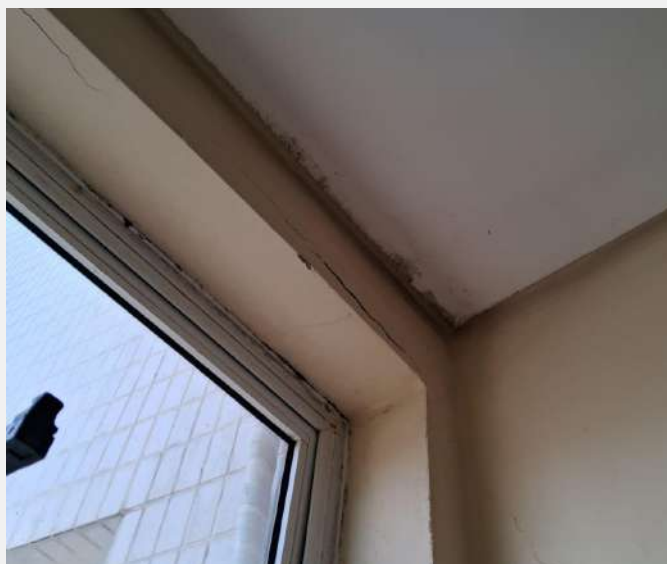
Rachaduras, falhas no revestimento e presença de mofo por infiltração

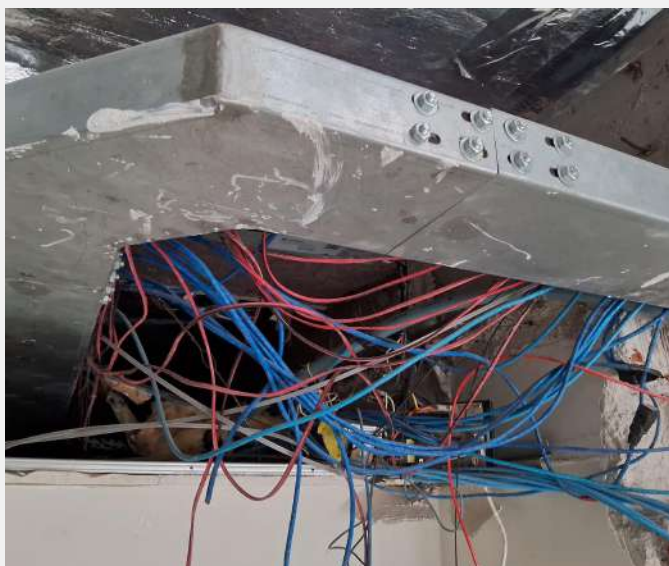
Fiação desorganizada, solta e sem identificação

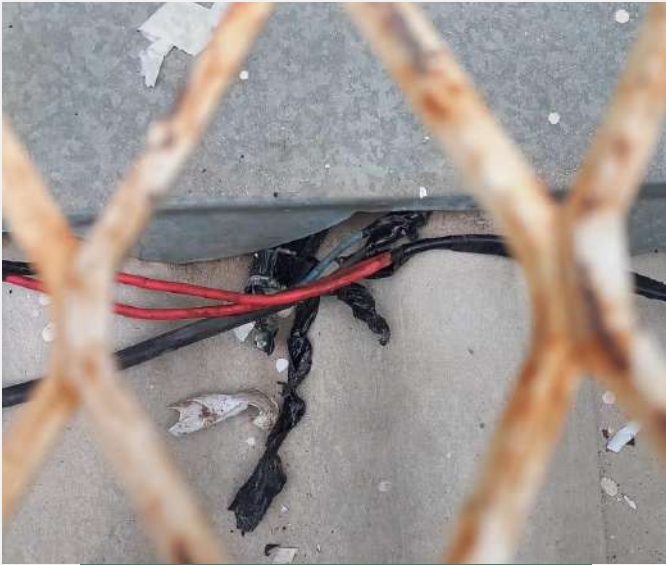
Fiação exposta sem isolamento adequado

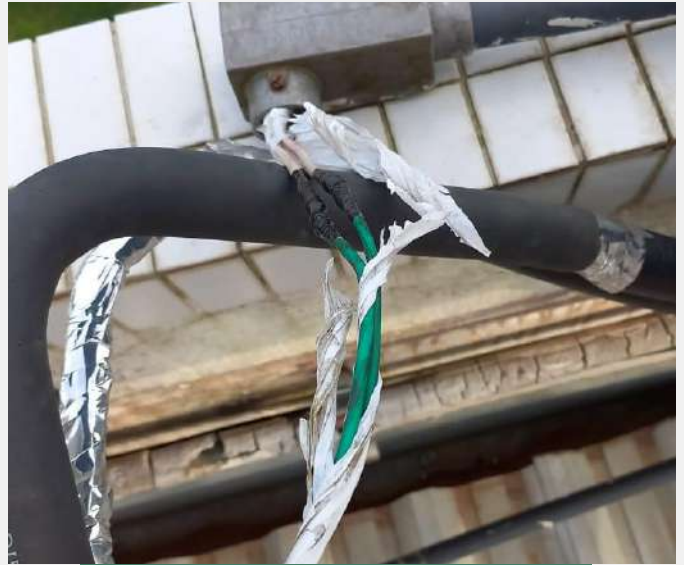
Fiação exposta ao ar livre sem isolamento adequado

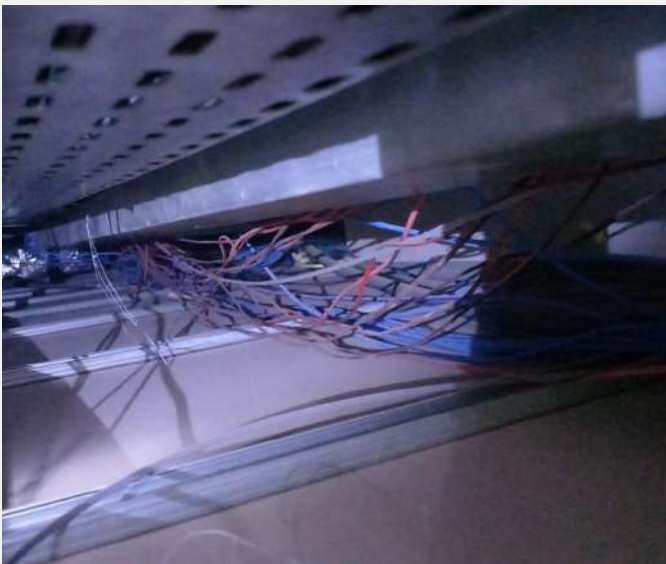
Fiação desorganizada e solta por dentro do forro

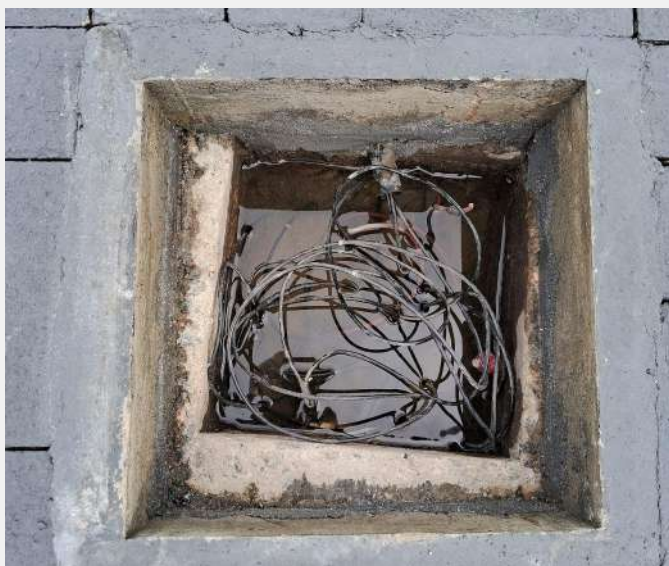
Fiação emaranhada, imersa em água, sem proteção, oferecendo riscos

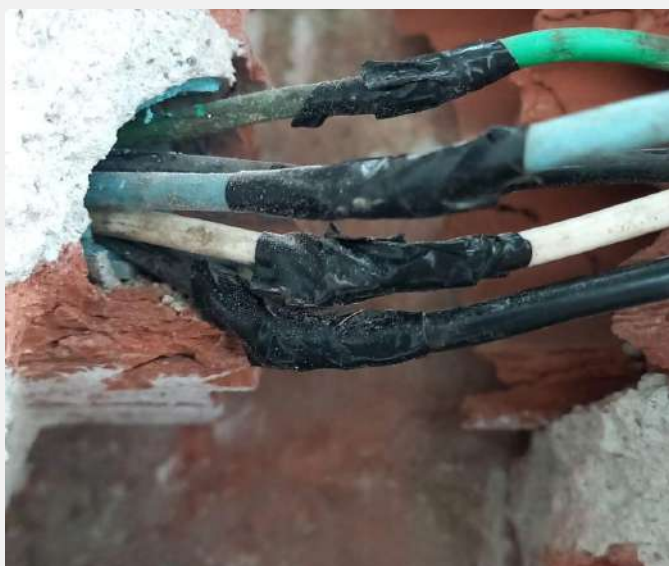
Fiação exposta e sem isolamento adequado

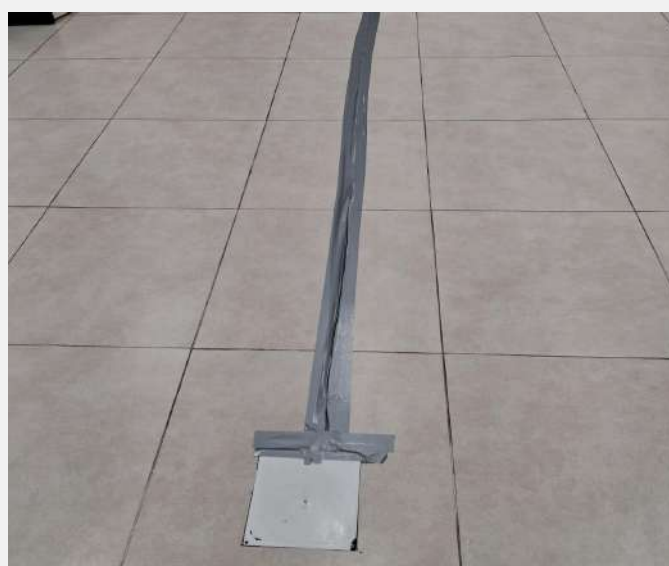
Fiação exposta, presa de forma inadequada oferecendo riscos

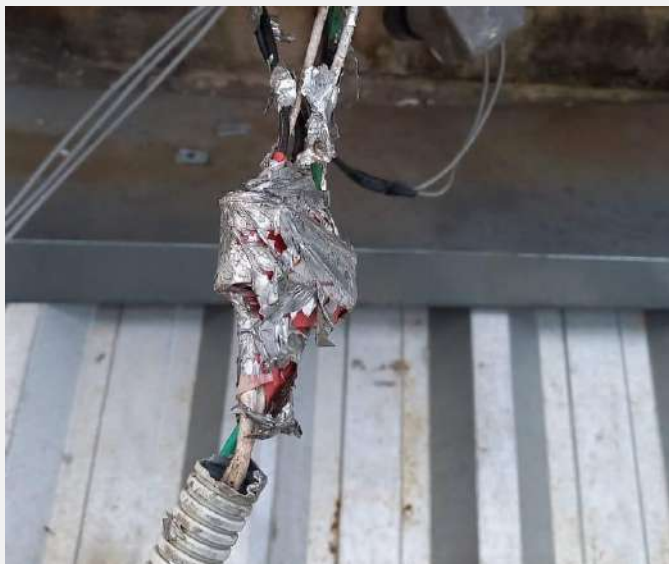
Fiação exposta, pendurada, sem proteção adequada e sem isolamento

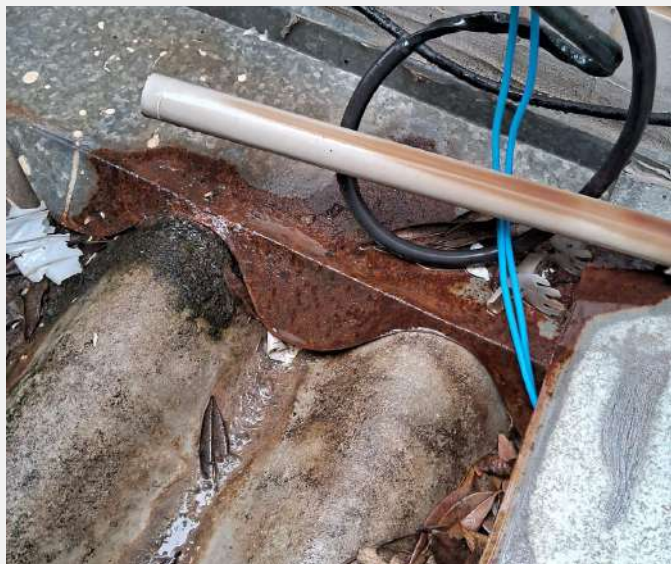
Fiação, calha e telhado sem acabamento adequado

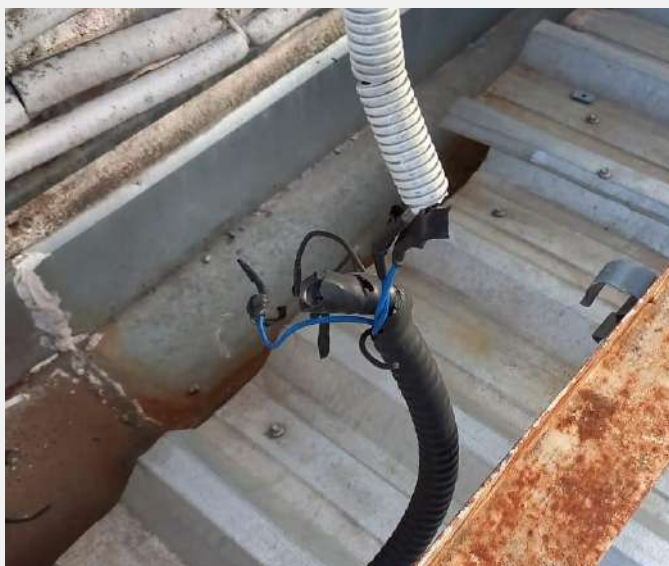
Fiação exposta, com isolamento inadequado

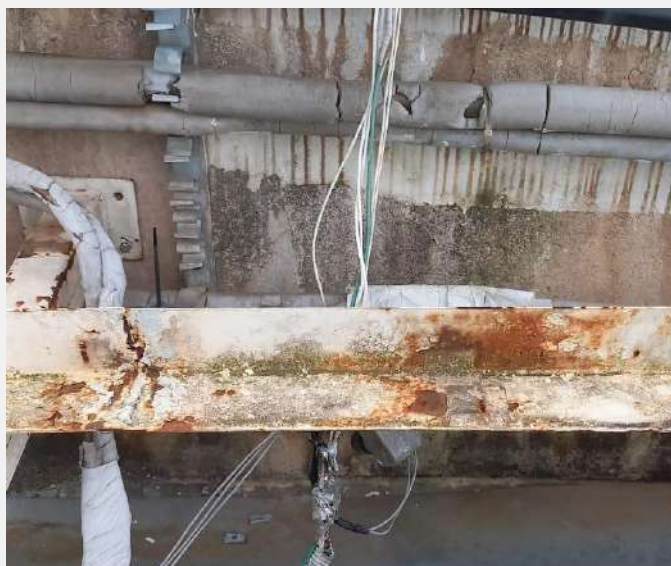
Fiação pendurada, exposta, sem isolamento correto e emendas mal executadas

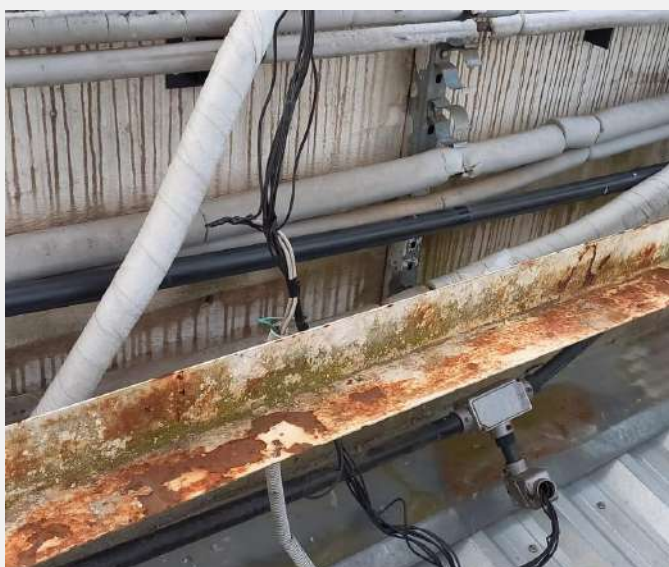
Fiação exposta, emaranhada e sem isolamento adequado

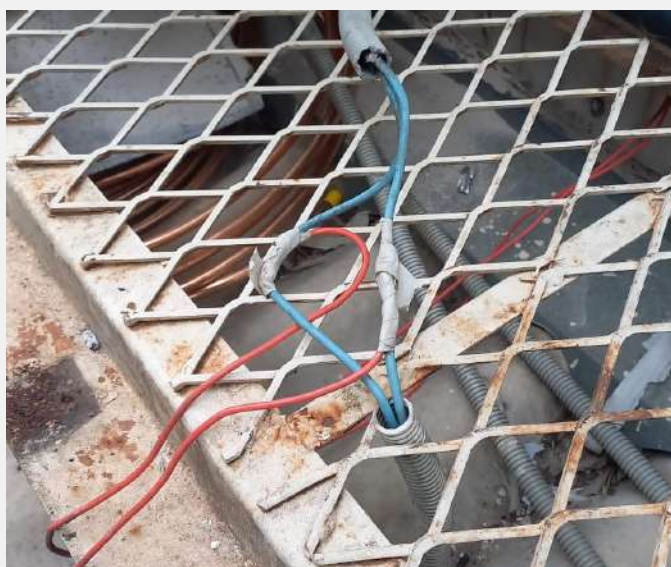
Fiação exposta com diversas emendas inadequadas

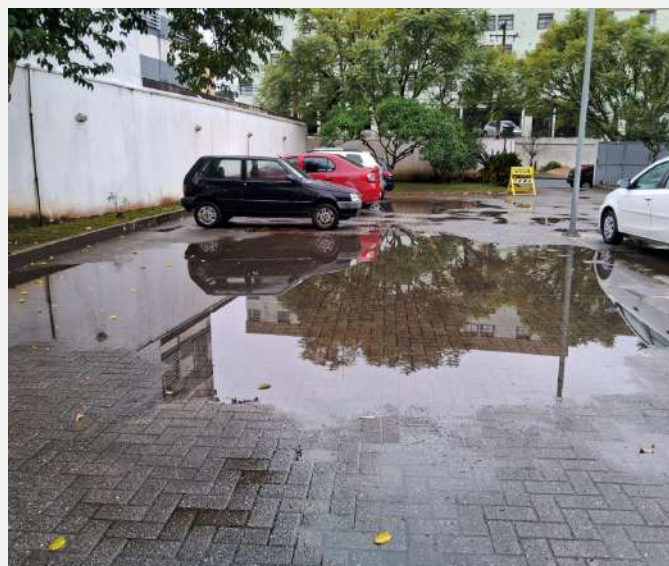
Estacionamento com extensas poças d'água

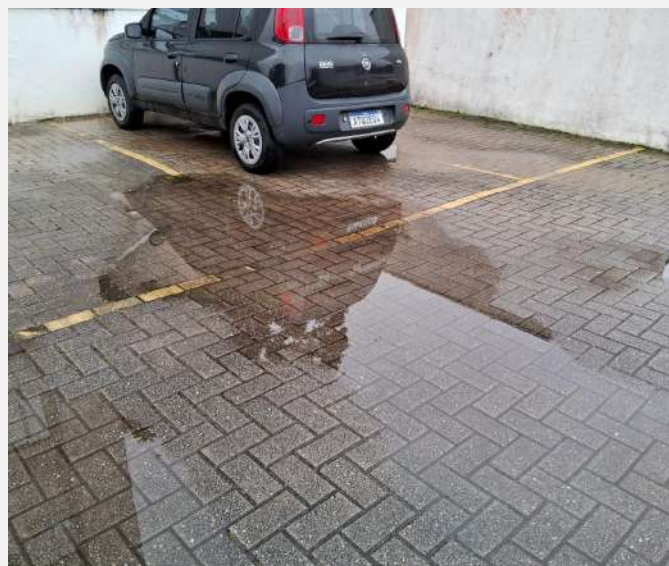
Estacionamento com poças grandes de água causadas pela má nivelção da área

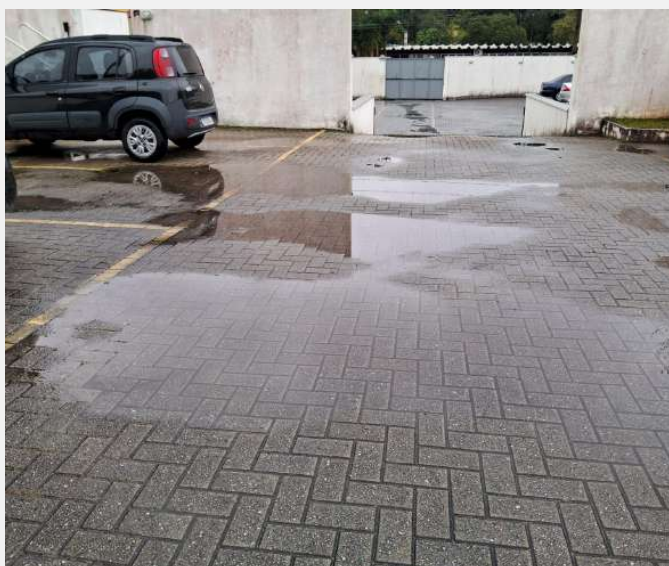
Estacionamento com poças grandes de água causadas pela má nivelção e sistema de drenagem falho

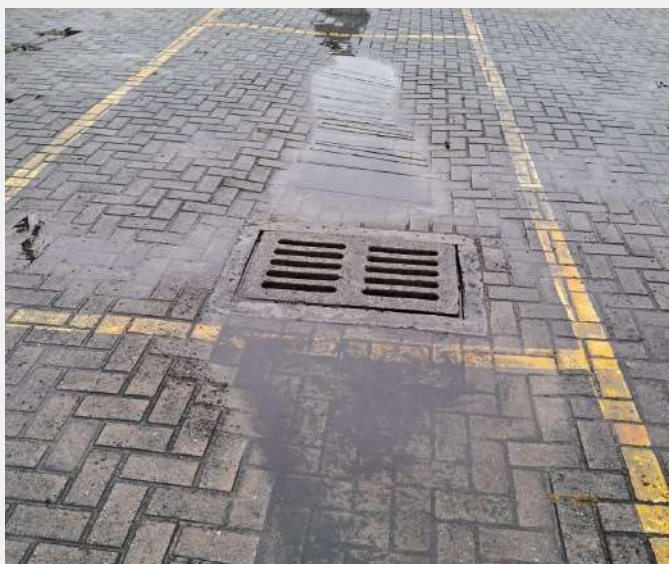
Má nivelção da área e sistema de drenagem falho, poças extensas

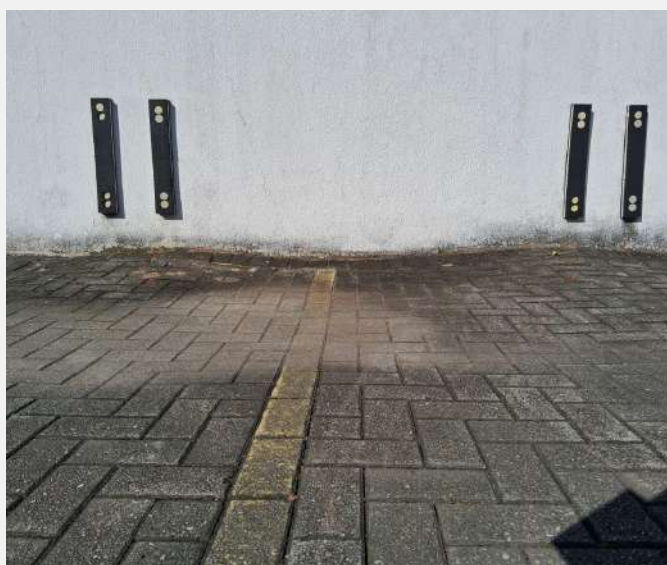
Má nivelção da área e sistema de drenagem falho

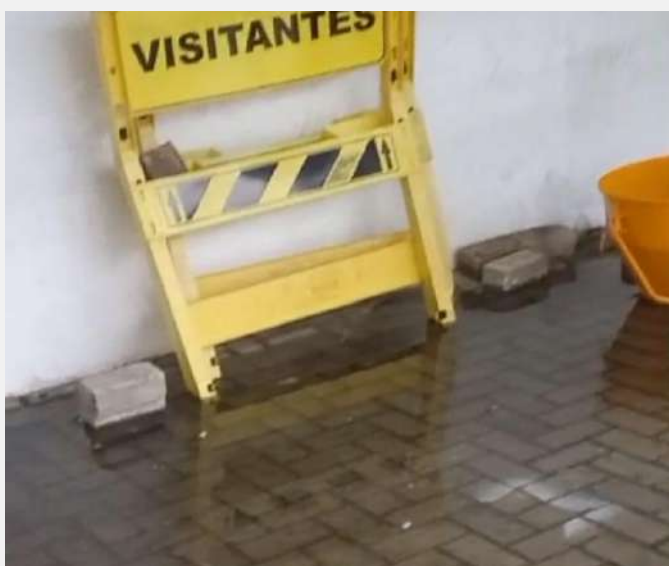
Má nivelção da área de estacionamento e manchas causadas pela água

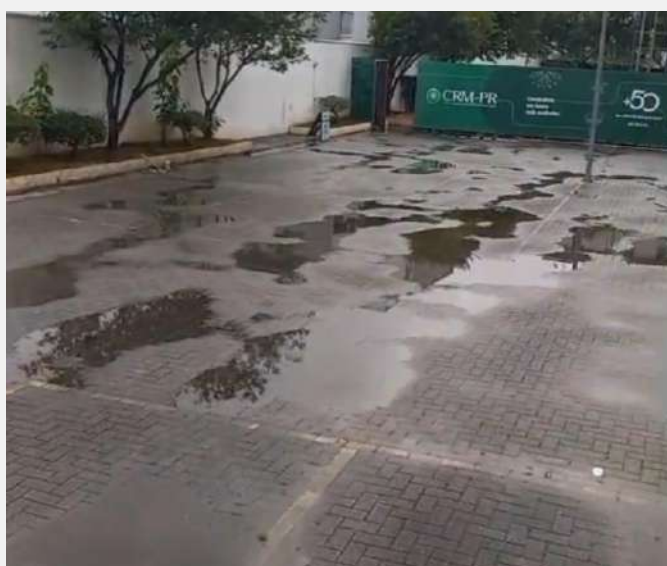
Má nivelção da área e sistema de drenagem falho, poças altas de água

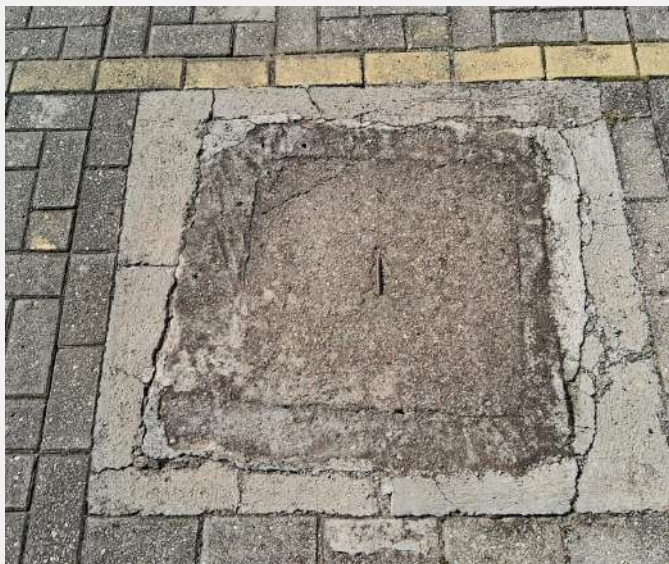
Poças de água causadas pela má nivelção da área e sistema de drenagem falho

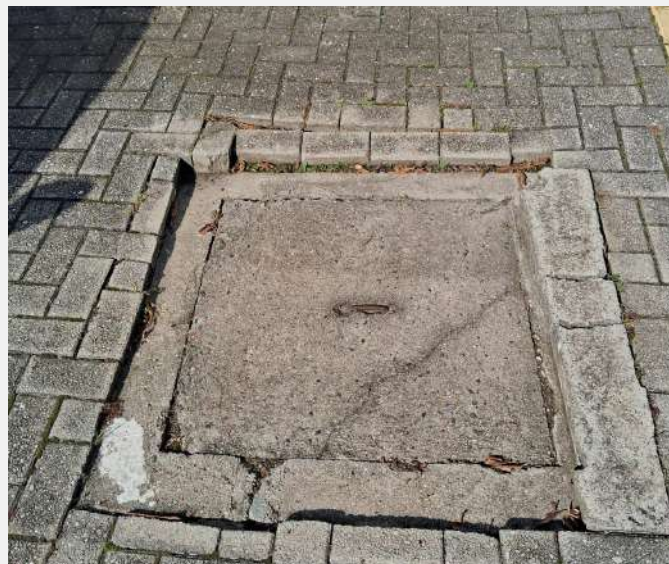
Tampas de caixas de passagem comprometidas

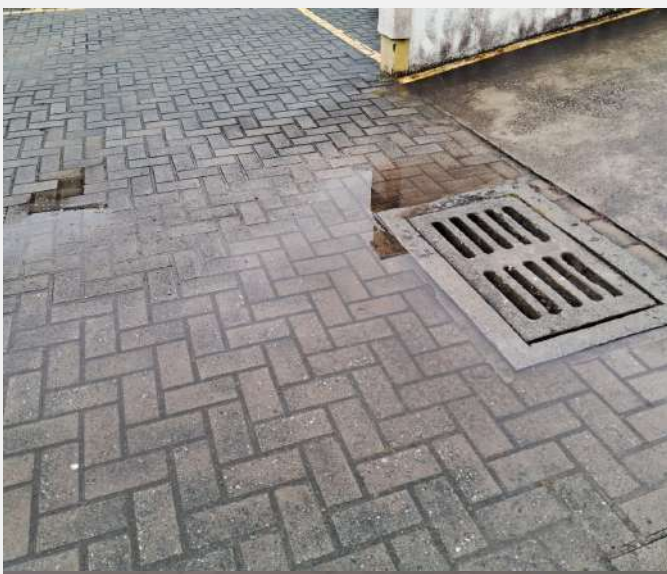
Estacionamento com má nivelção da área e sistema de drenagem falho

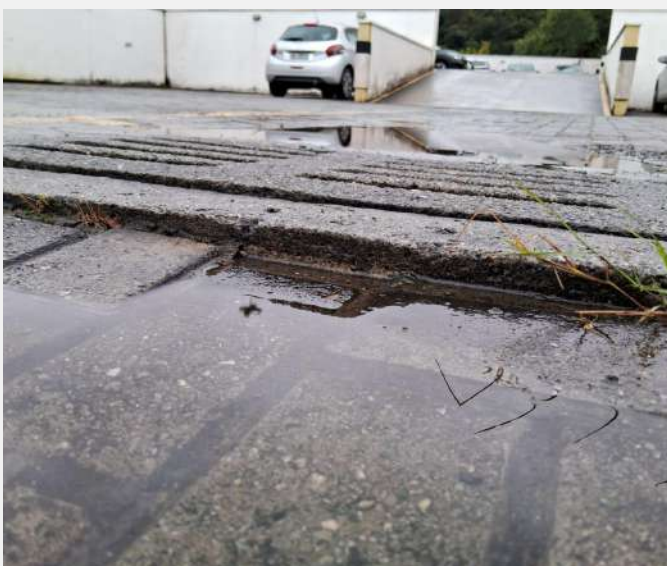
Má nivelção e falha na drenagem

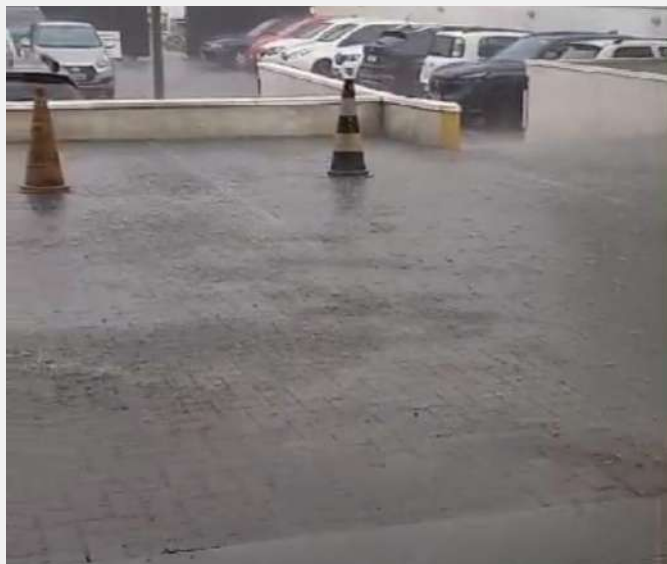
Área com sistema de drenagem falho e má nivelção

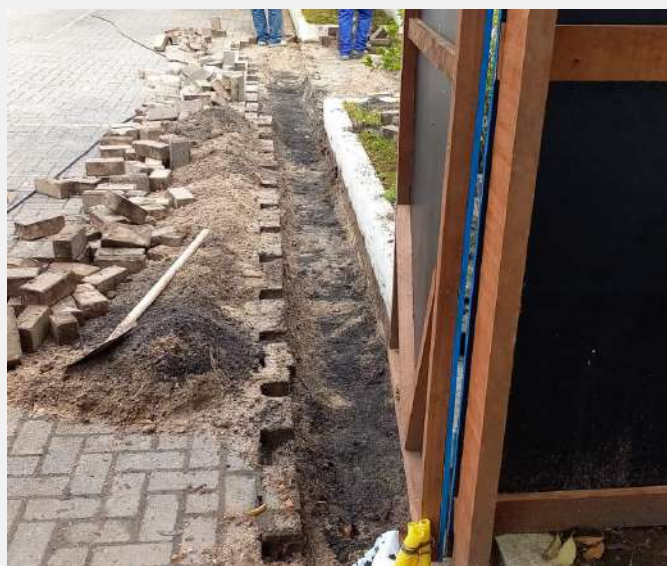
Área de estacionamento mal nivelada e cedendo

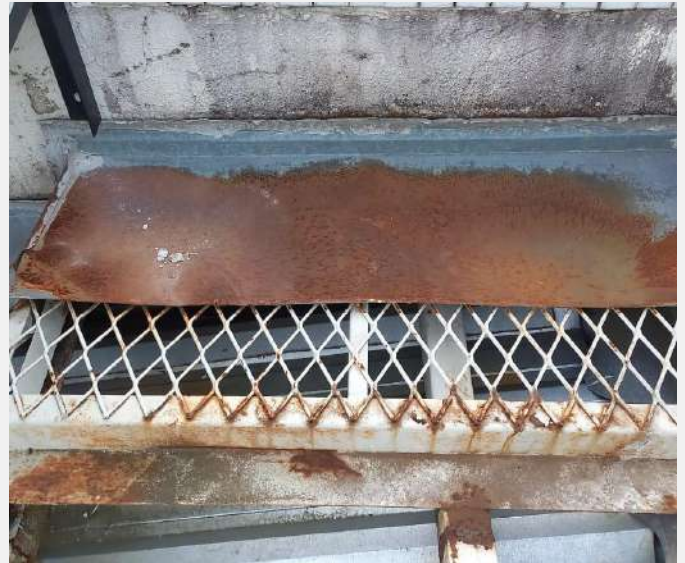
Calhas e rufos enferrujados e comprometidos

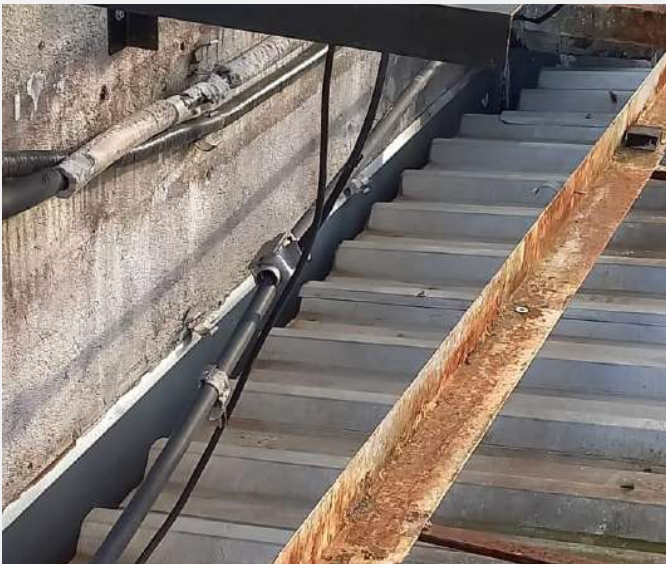
Telhado e calha com ferrugem

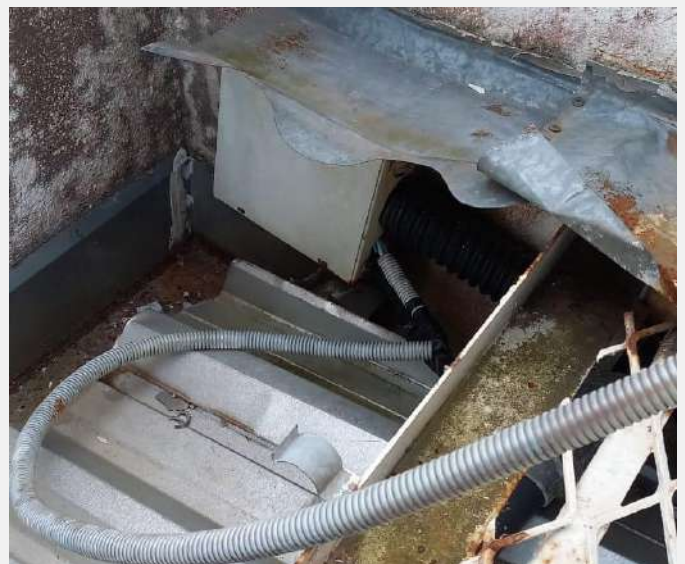
Rufos comprometidos

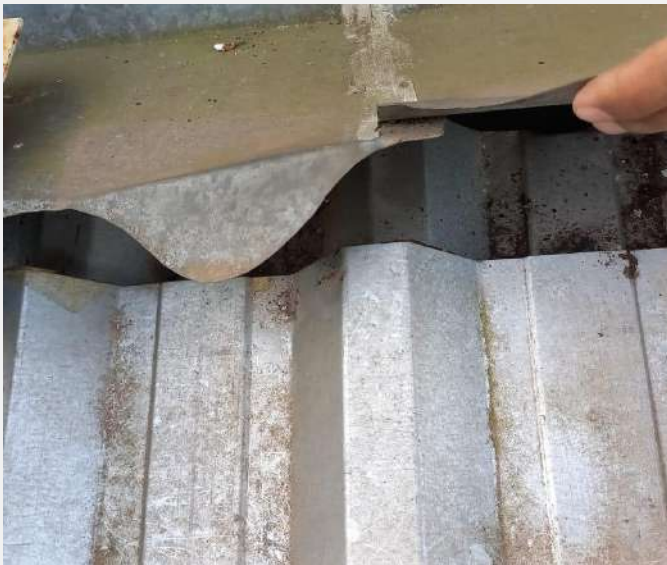
Calhas danificadas, ferrugem na estrutura e elétrica mal executada

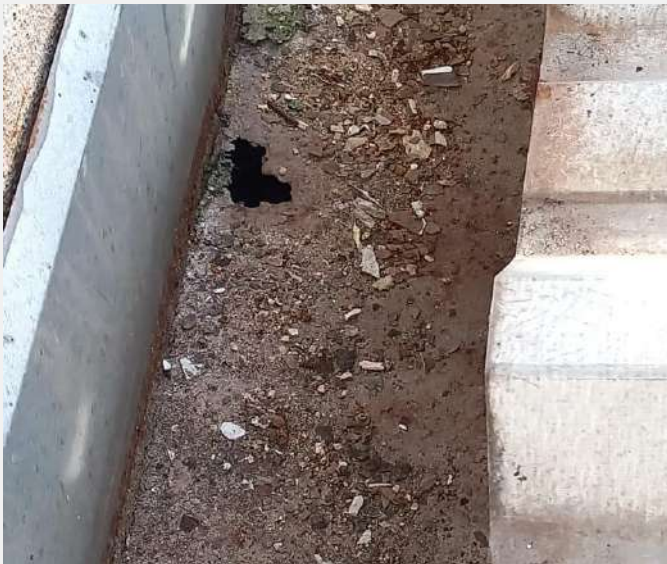
Ferrugem e corrosão na estrutura

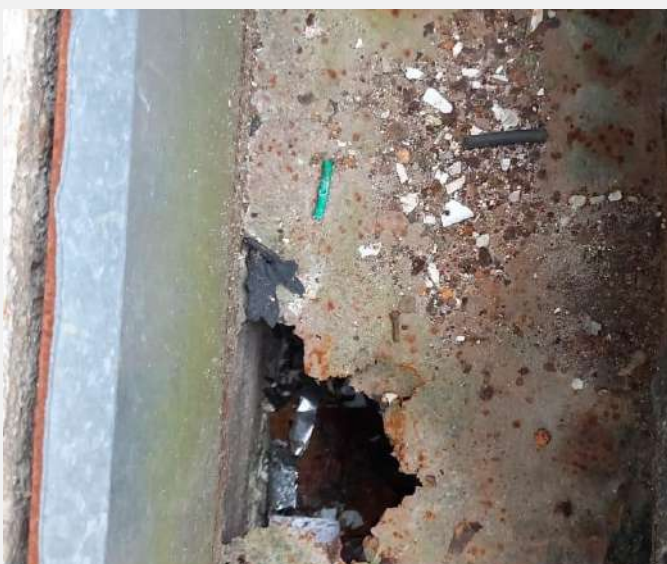
Calhas soltas, enferrujadas e danificadas

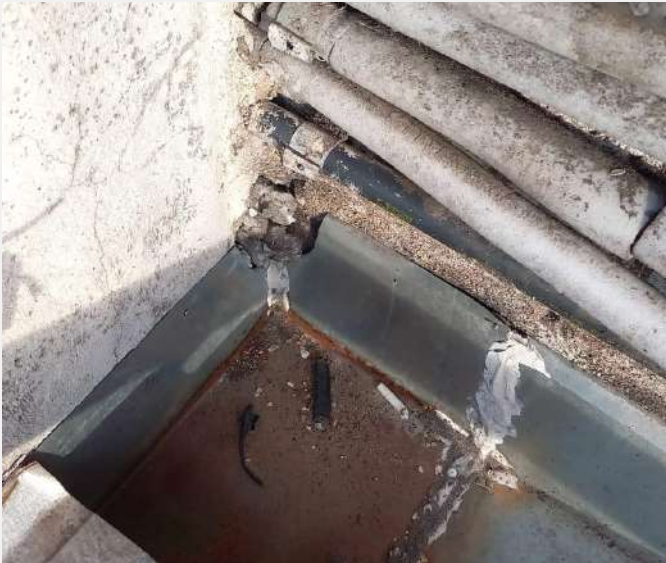
Calha com ferrugem e sujeira, sem vedação

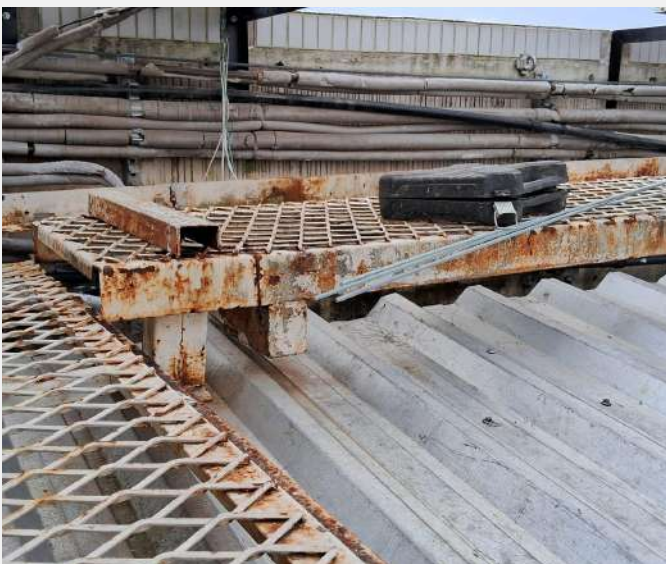
Estruturas com ferrugem e corrosão, sistemas de fixação danificados

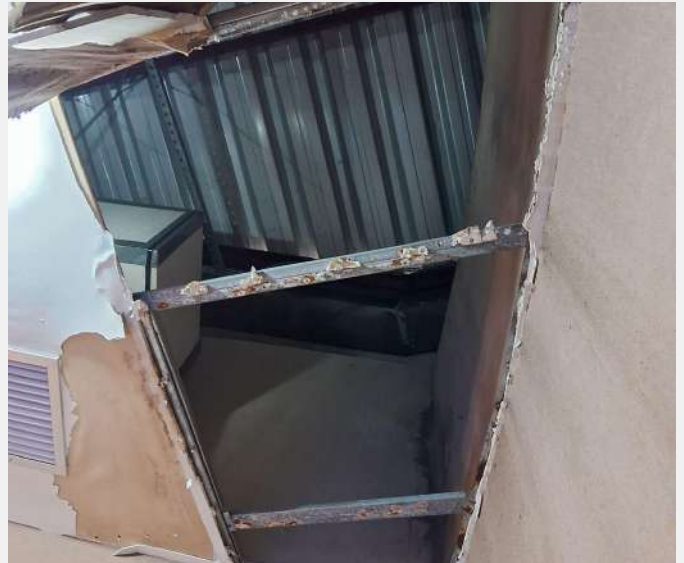
Forro solto e estrutura danificada

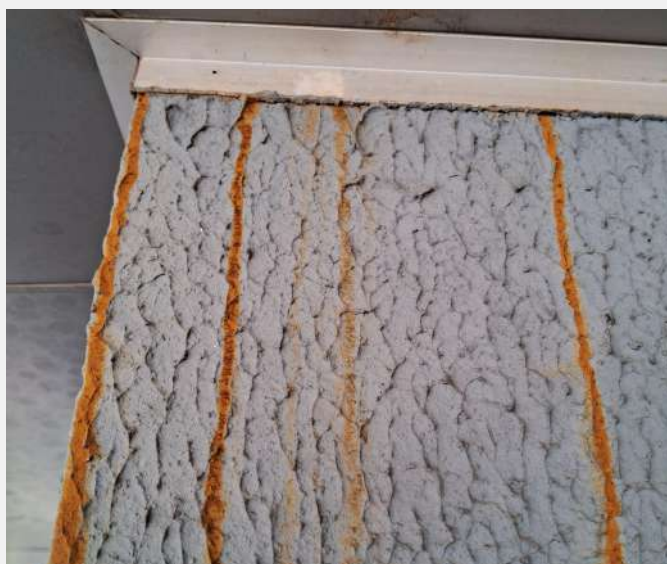
Forro danificado, com infiltração e mancha de mofo

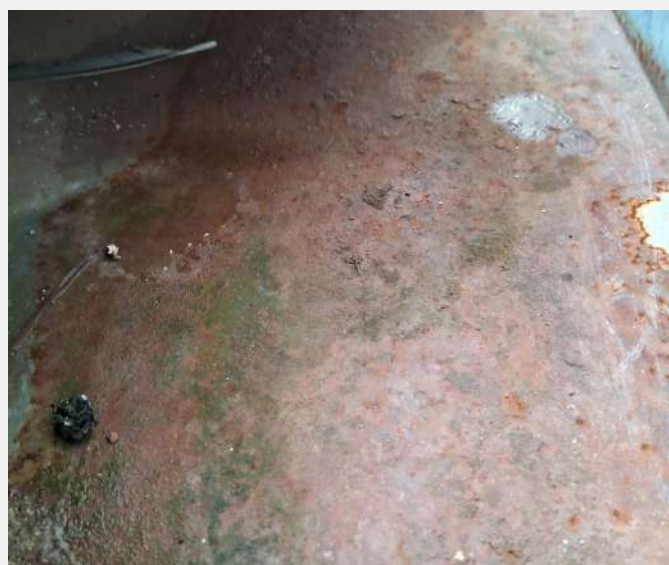
Calhas entupidas, com lama, sujeira e proliferação de musgos

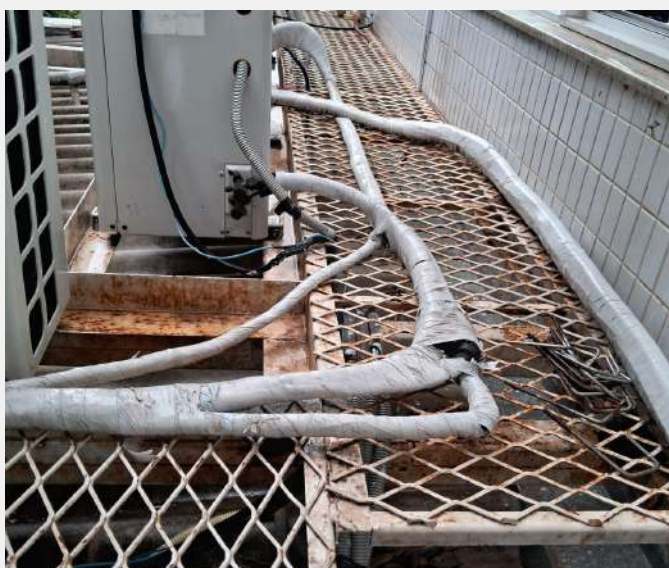
Estrutura do ar-condicionado danificada, fios expostos e ferrugem

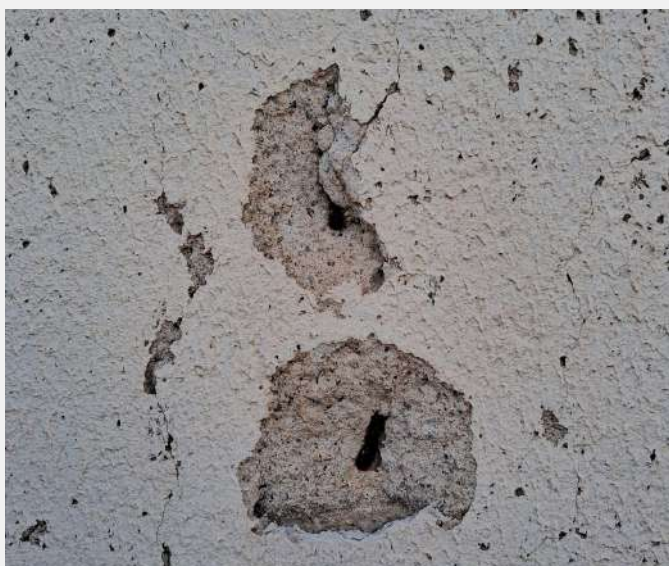
Pontos de ferrugem nos embossos de fachada

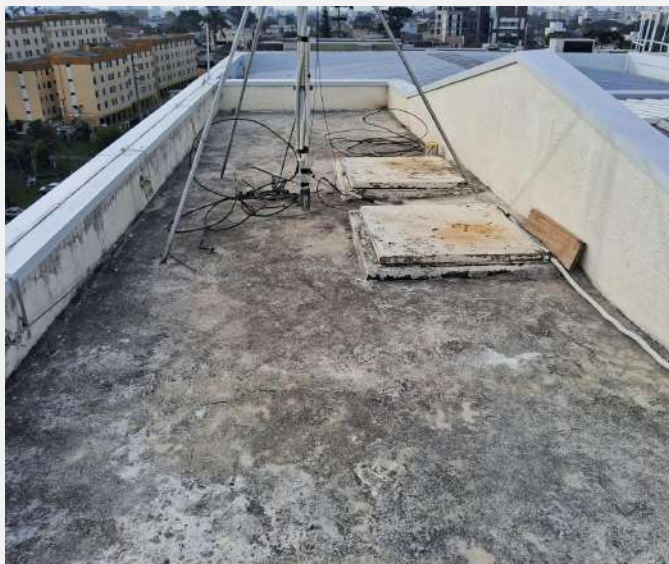
Laje e tampa das caixas d'água do prédio

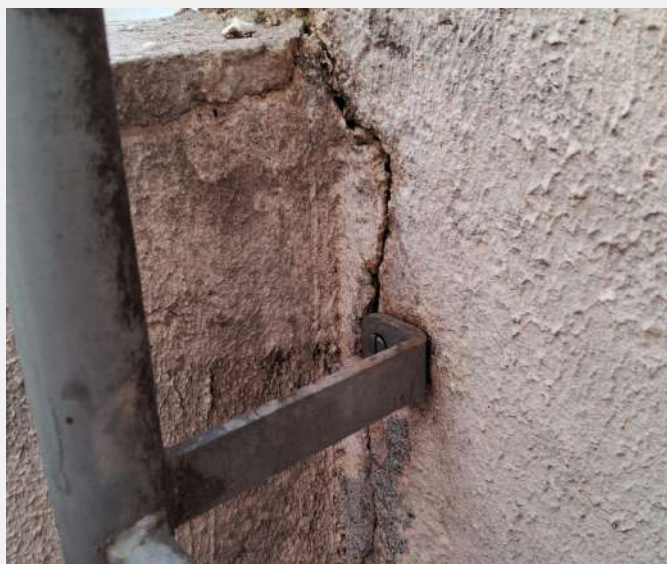
Paredes com rachaduras extensas, acabamento danificado e problemas no sistema de fixação

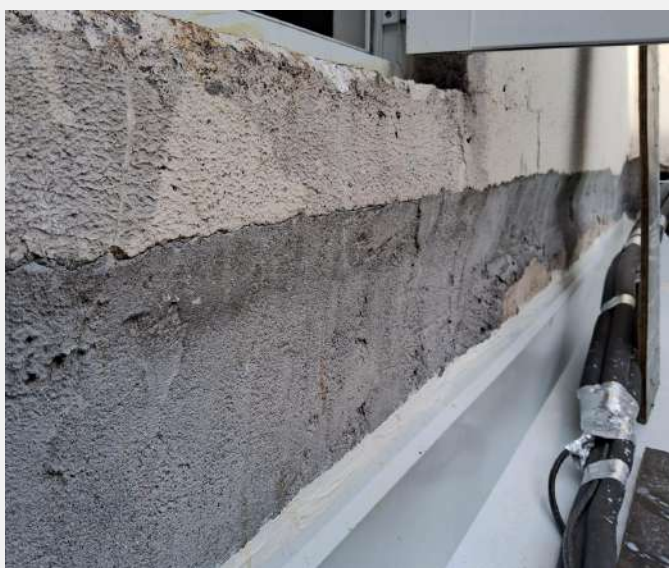
Estrutura danificada com acabamentos indevidos
