# **LAUDO TÉCNICO DE INSPEÇÃO ANUAL DE SPDA**

**SISTEMA DE PROTEÇÃO CONTRA DESCARGA  
ATMOSFÉRICAS**

ABNT – NBR 5419/2015

***CONSELHO REGIONAL DE MEDICINA***

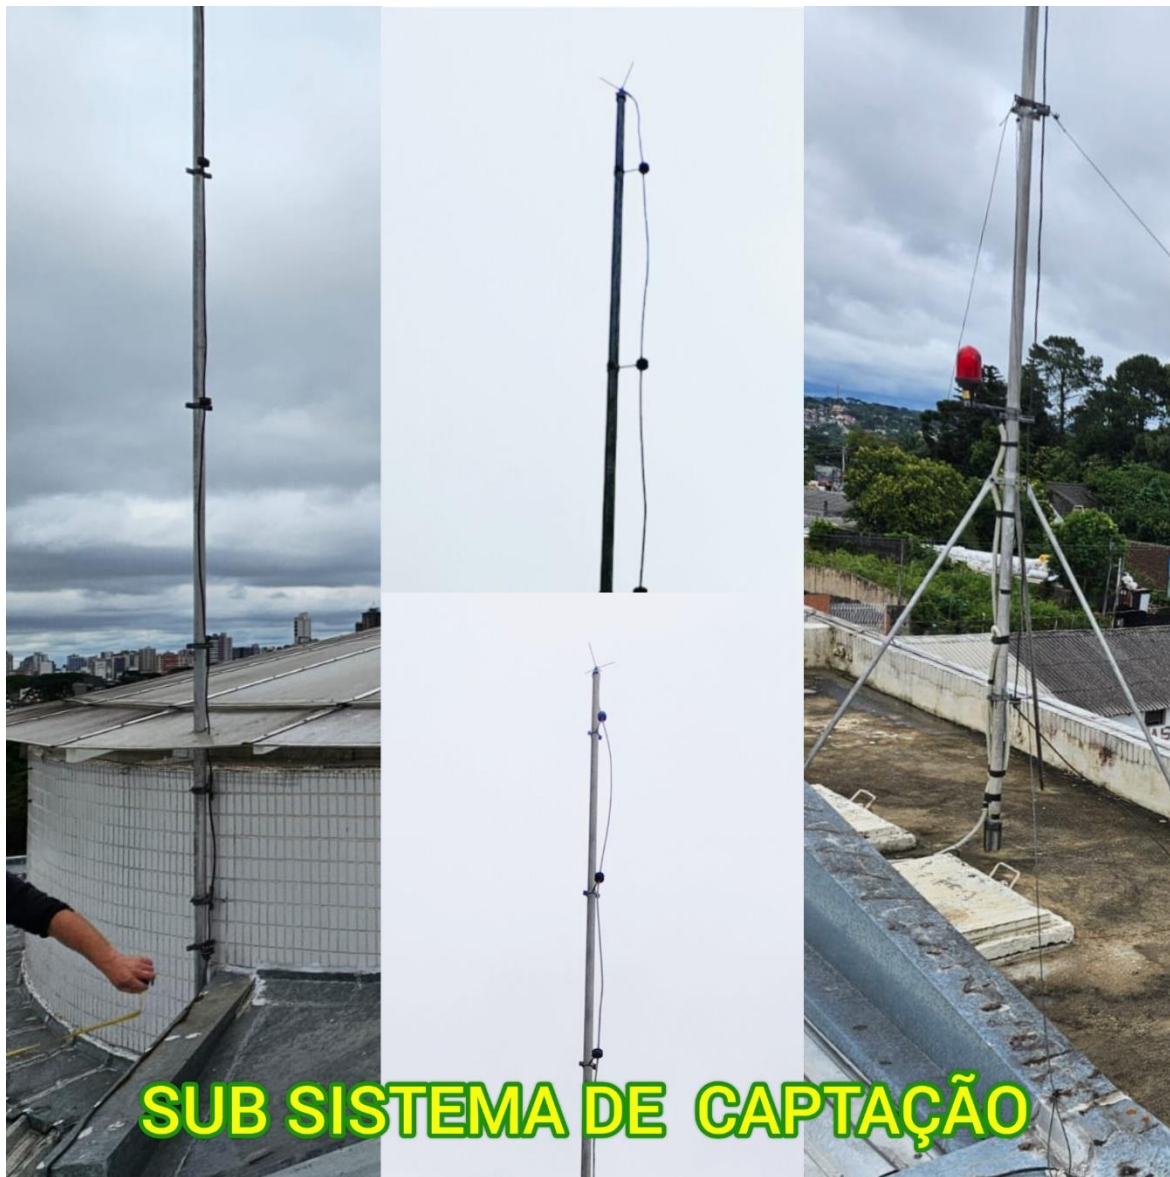
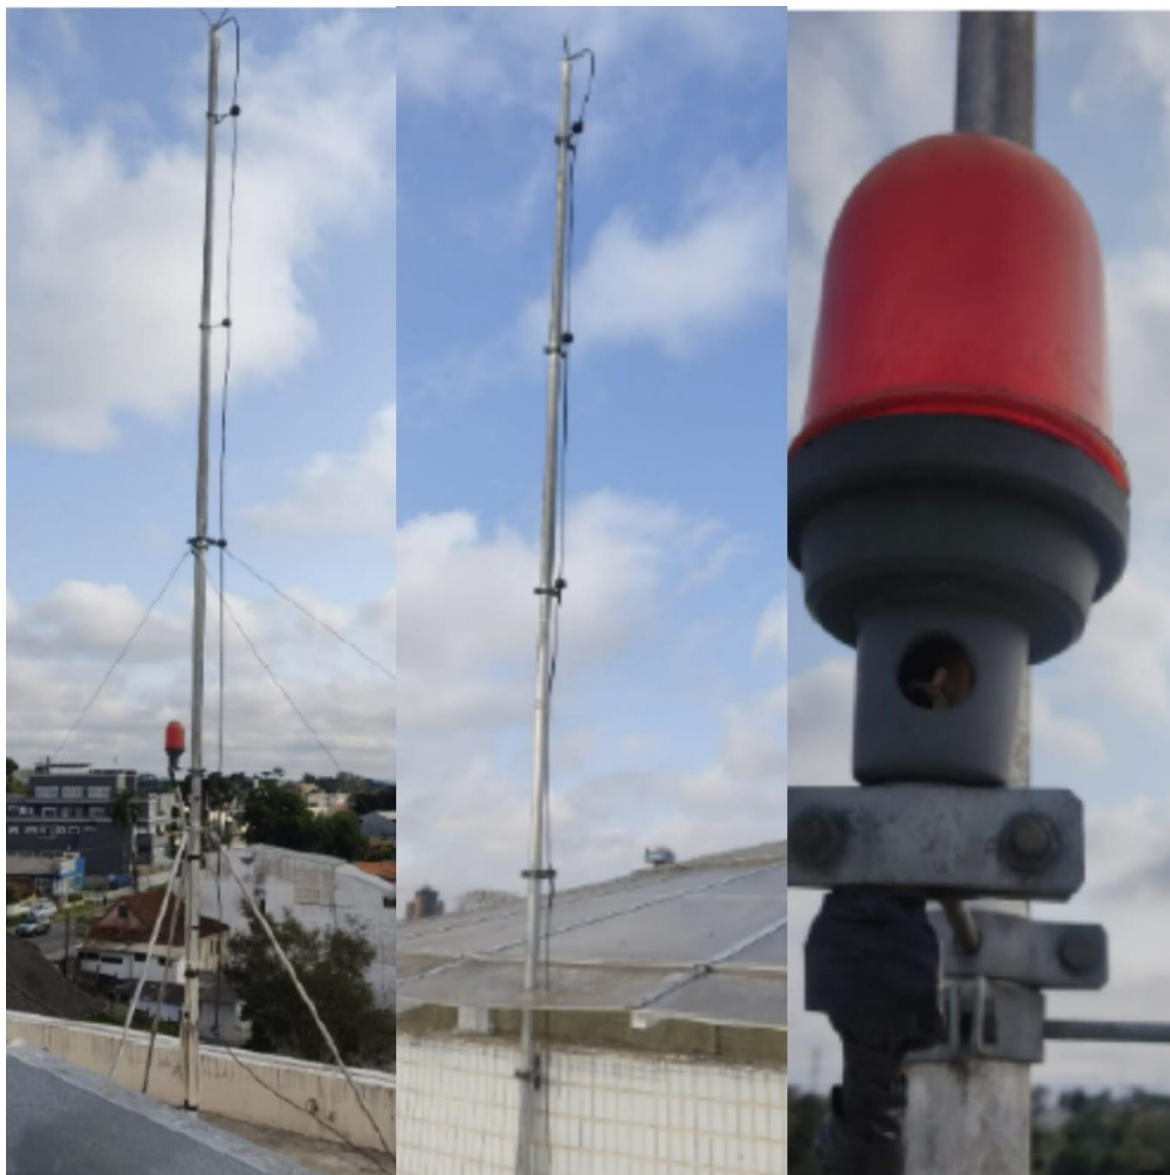
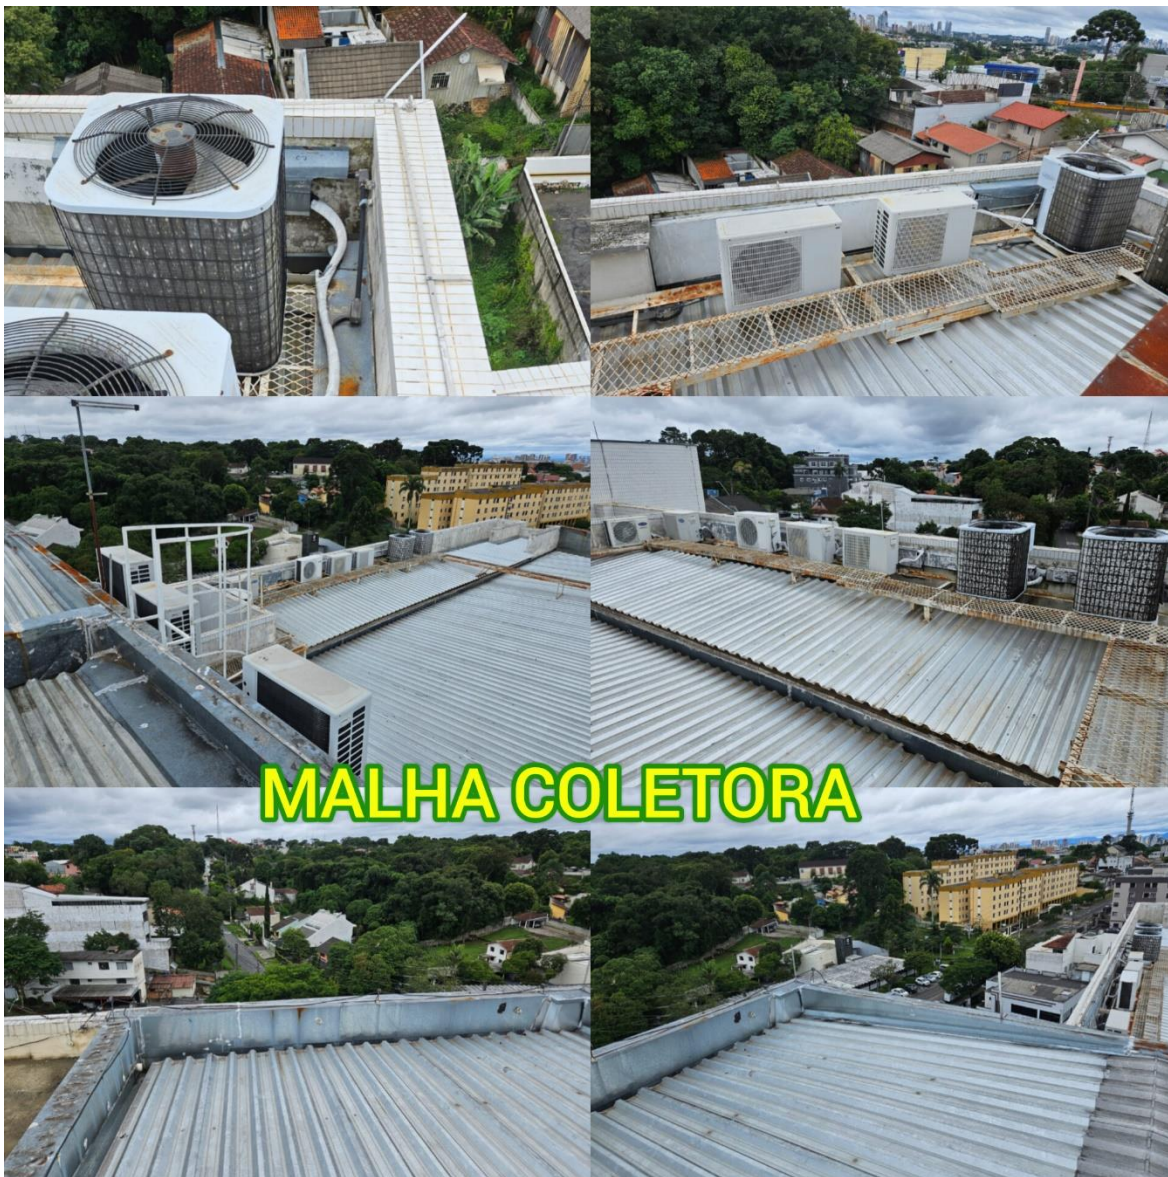
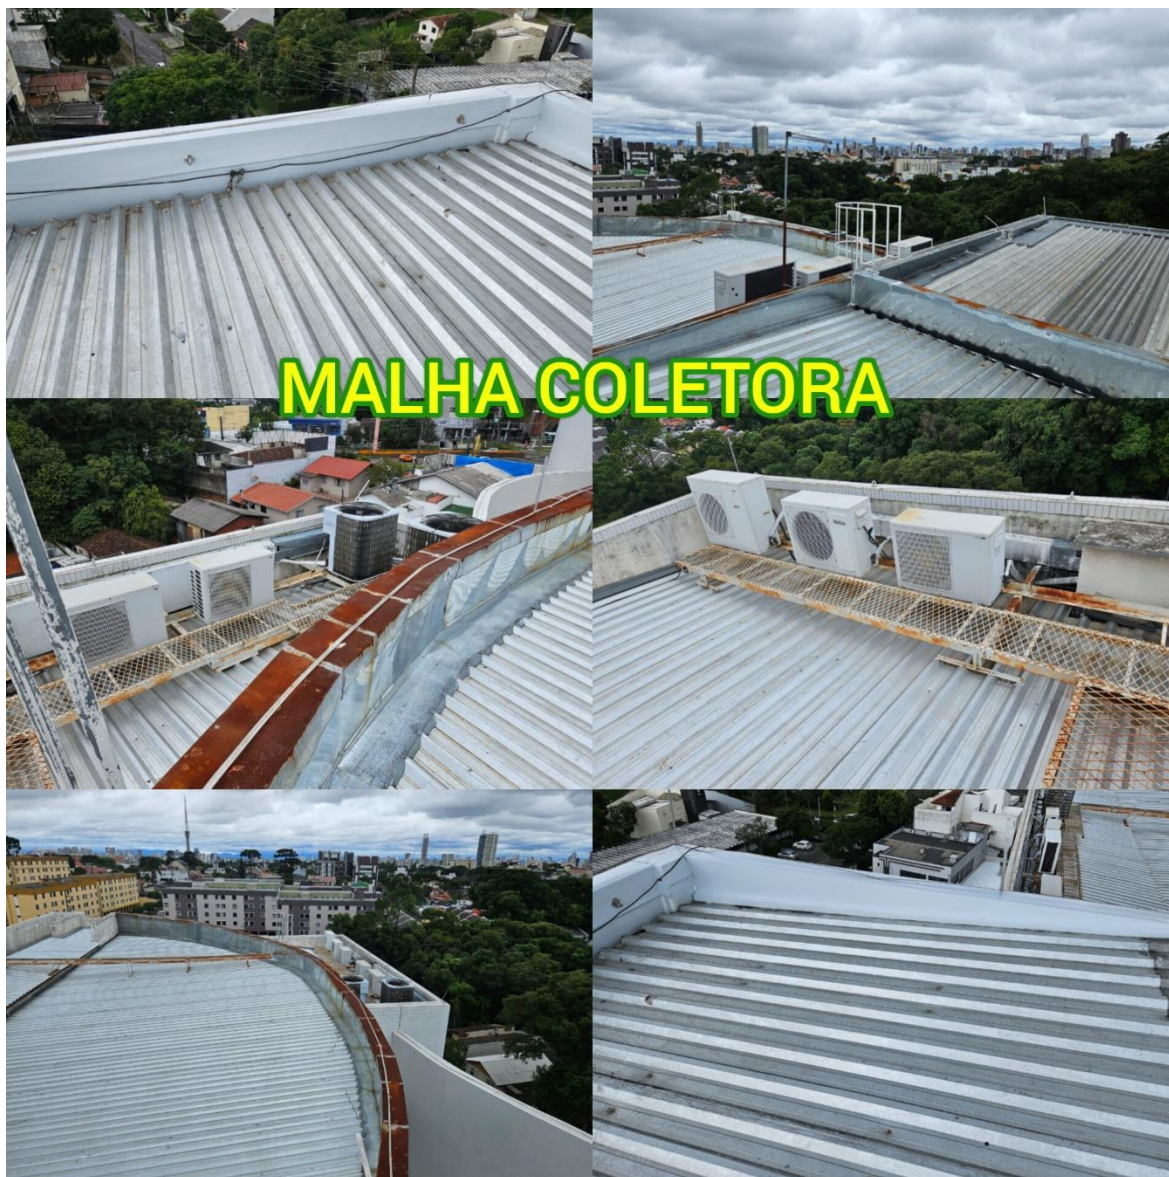
### 8.1- Sub sistema de captação/malha coletora

Na parte mais alta da edificação, tem proteção por Captor tipo Franklin instalado em mastro de 5 metros e gaiola de Faraday composta por barras chatas de alumínio 7/8 x 1/8 e cabos bi-metálicos 50mm, podemos observar que há vários pontos soltos na malha coletora e as conexões entre barras chata de alumínio foram apenas com parafusos e buchas, quando deveria ser feito com parafusos inox com porcas.

O sistema possui sinalizador de obstáculos, e está inoperante.

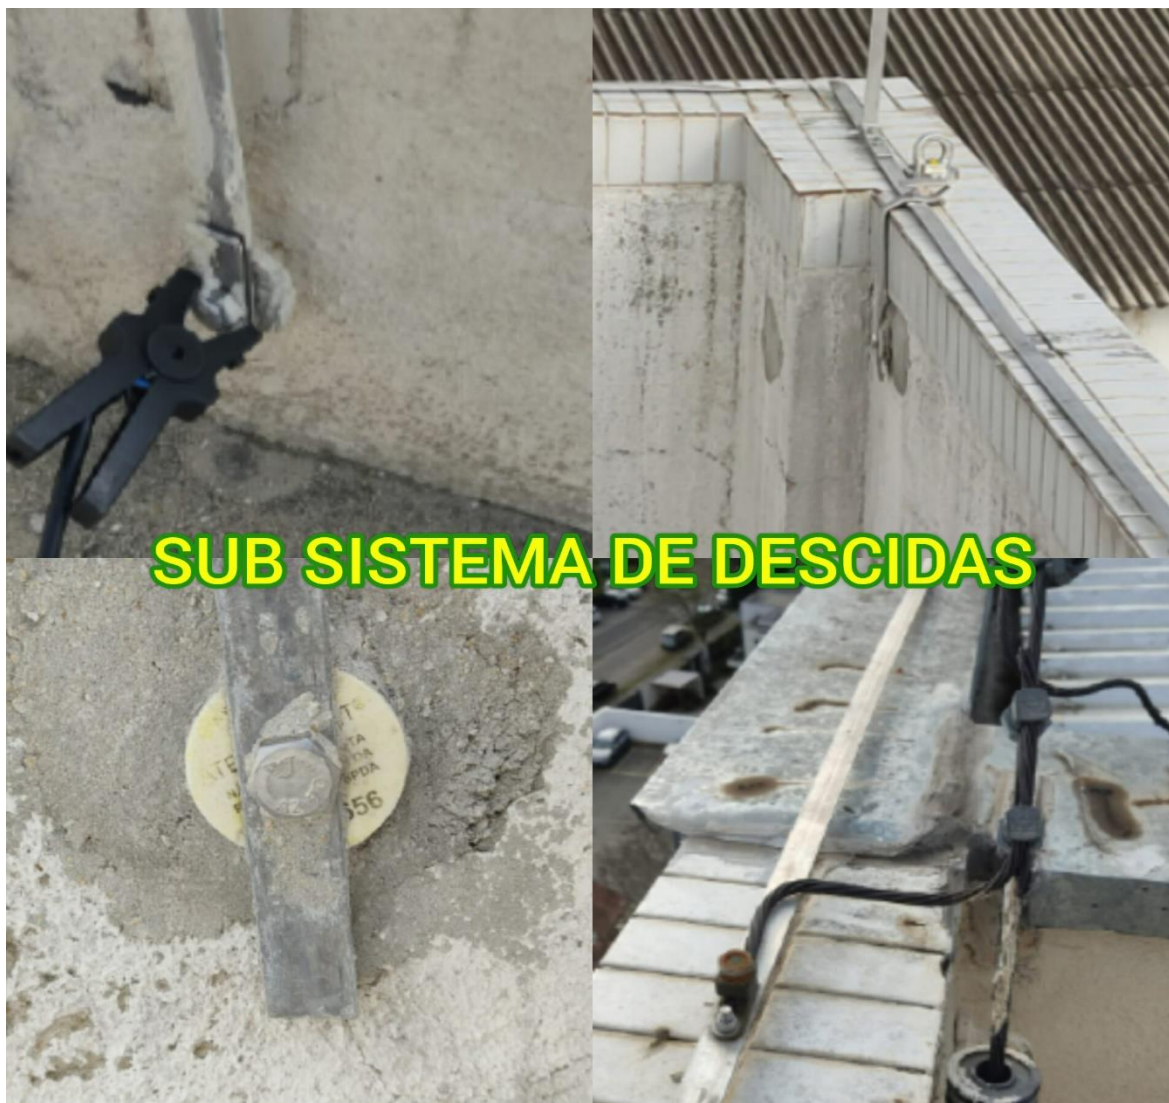
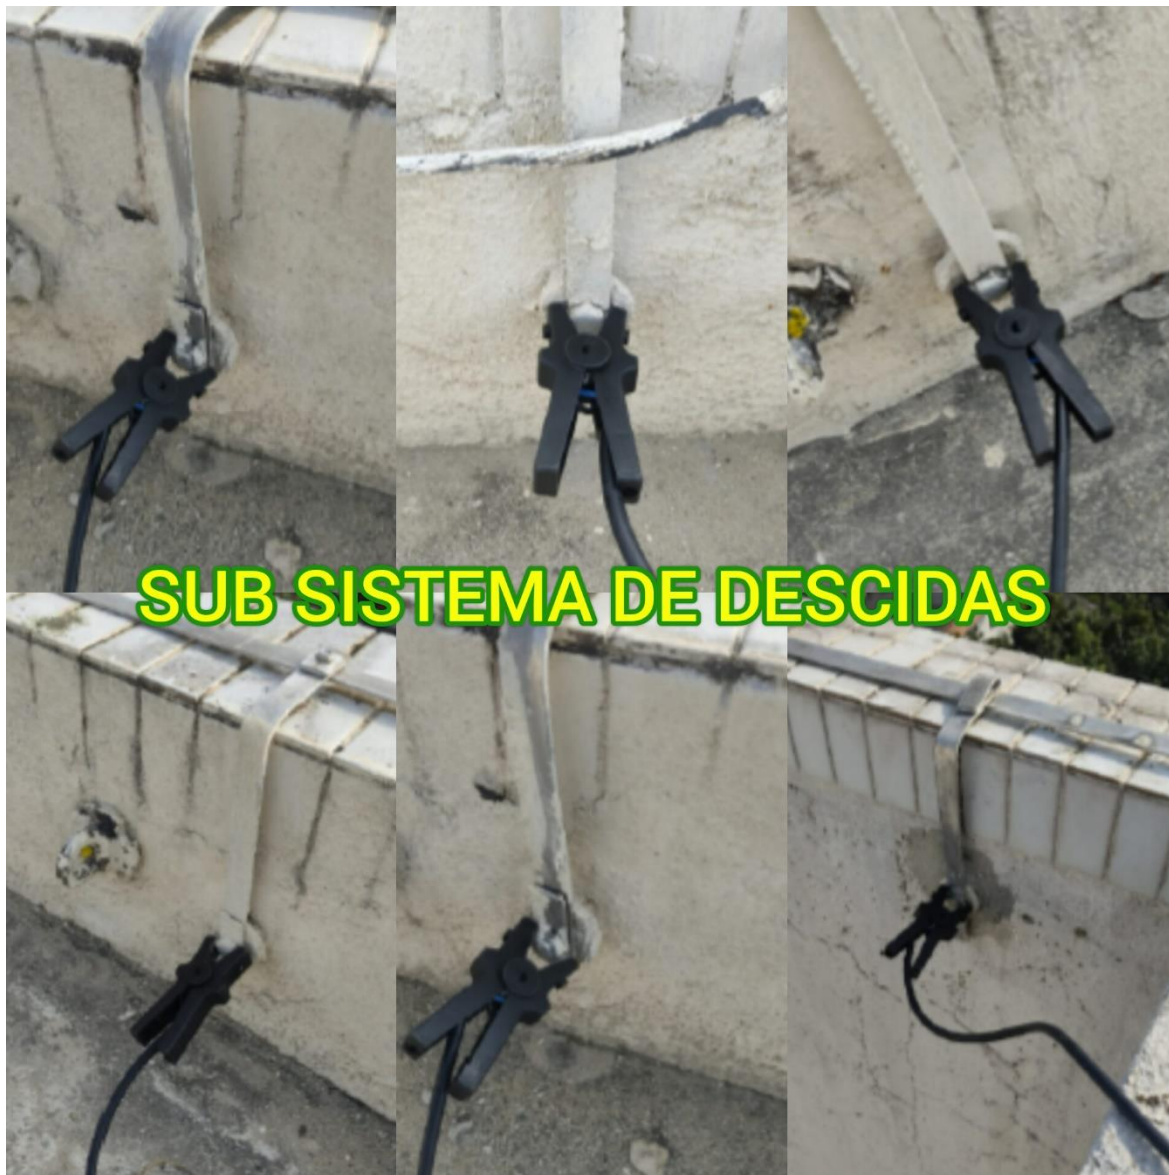
**SUB SISTEMA DE DESCIDAS**

Nas descidas estão sendo utilizado barramento de alumínio 70mm<sup>2</sup> conectadas a armadura da edificação com uso de conectores aterrisert e para fixação dos cabos a malha coletora foram utilizados conectores de pressão. E por ser um sistema de para

raios estruturais, está sendo aproveitadas a armadura da edificação como sub sistema de descidas e aterramento.

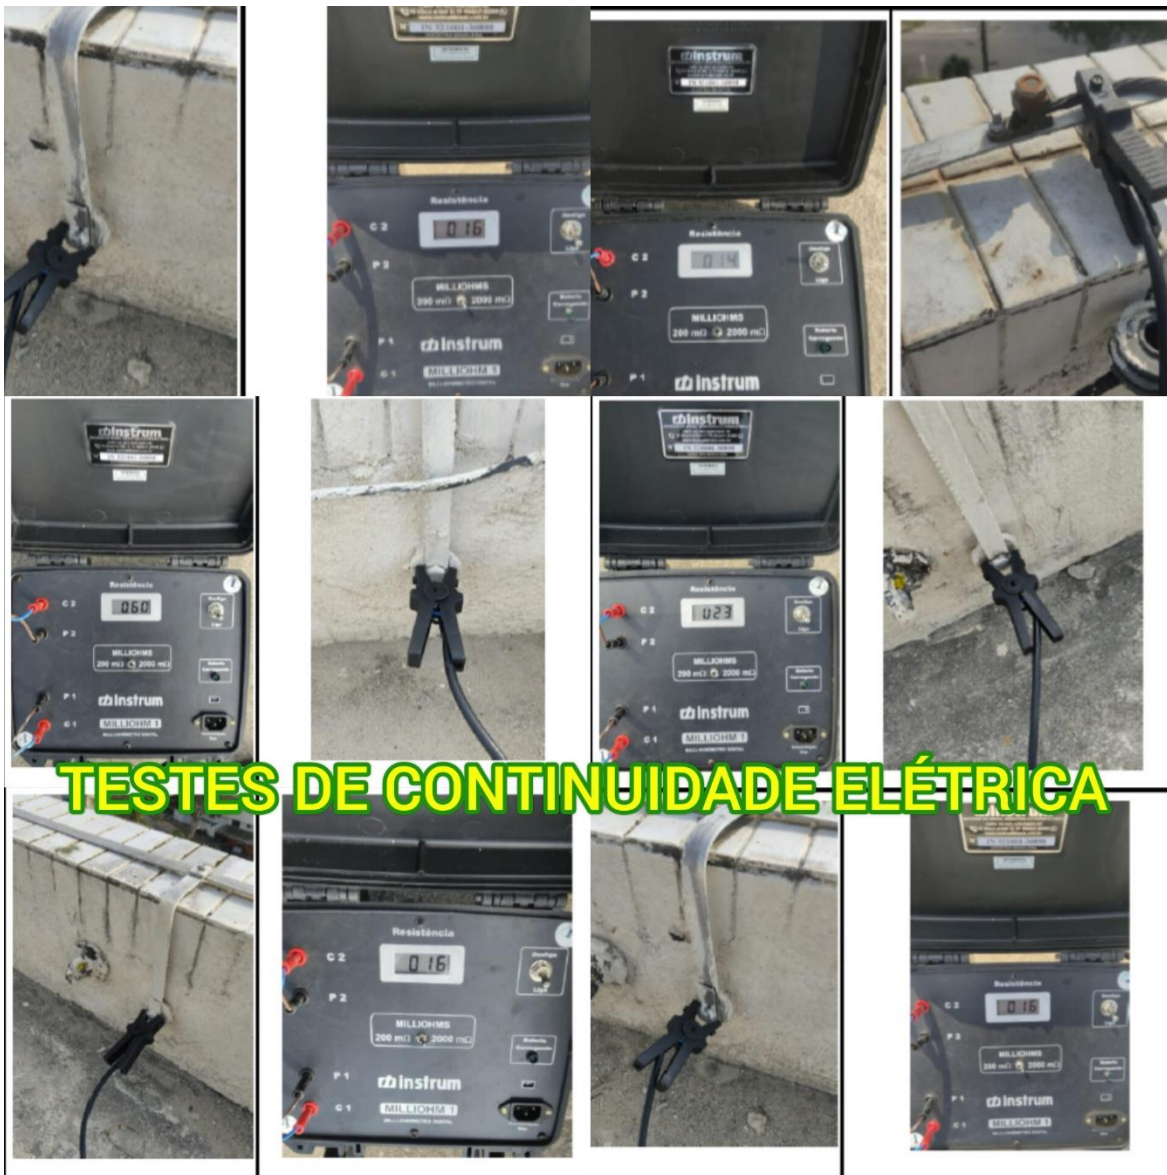
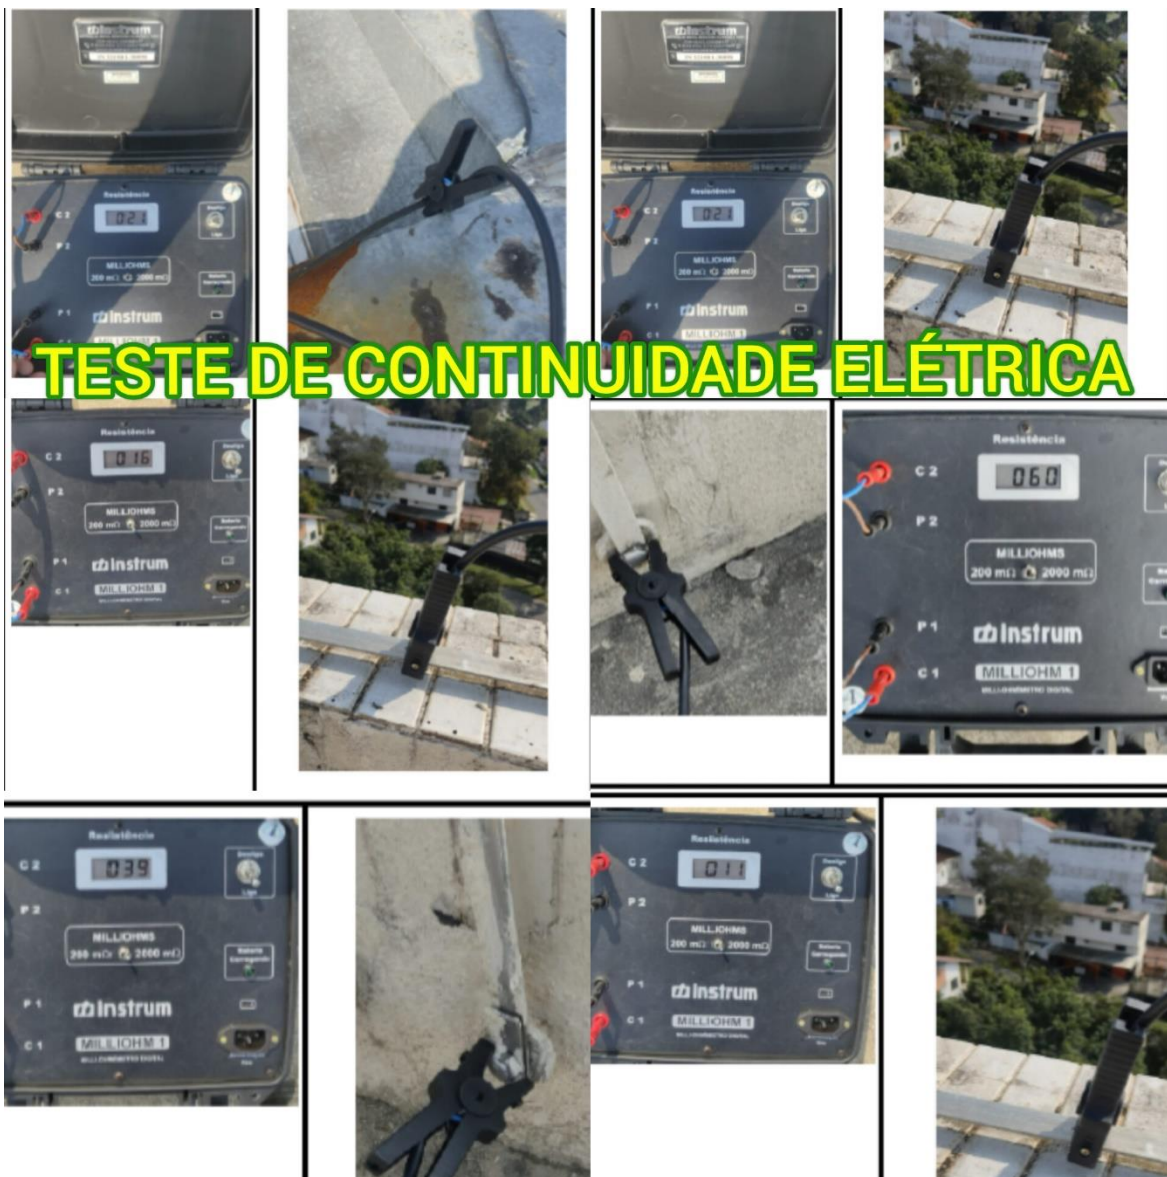
### 8.3 - Malha de aterramento e caixas de Inspeção/Medicação.

Para a malha de aterramento foram utilizados a armadura da edificação, as conexões entre a malha coletora e a armadura da edificação foram feitas com conectores aterrisert, podemos observar que para a conexão entre a barra de alumínio e o conector aterrisert não foram inseridos bucha de redução, gerando mau contato entre as superfícies.
