PERÍCIA TÉCNICA EM EDIFICAÇÃO

CRM/PR
CONSELHO REGIONAL DE
MEDICINA DO PARANÁ

REGIONAL
MARINGÁ

15/09/2025

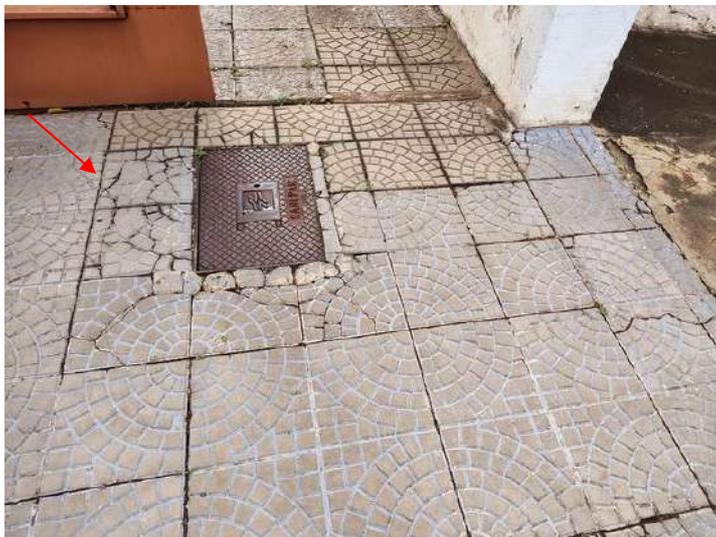
FOTO 04 – Calçada Externa – Trincas e quebras de diversas placas cimentícias

- Sugerimos que as áreas externas em piso cimentado sejam revestidas com cerâmica, protegendo assim as trincas verificadas nestes locais;
- Troca do tablado e fechamentos laterais em madeira do Auditório;

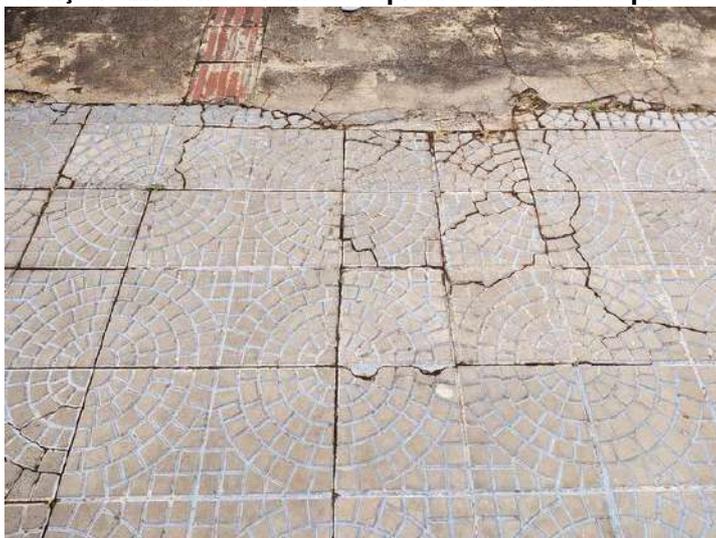
FOTO 05 – Calçada Externa – Trincas e quebras de diversas placas cimentícias

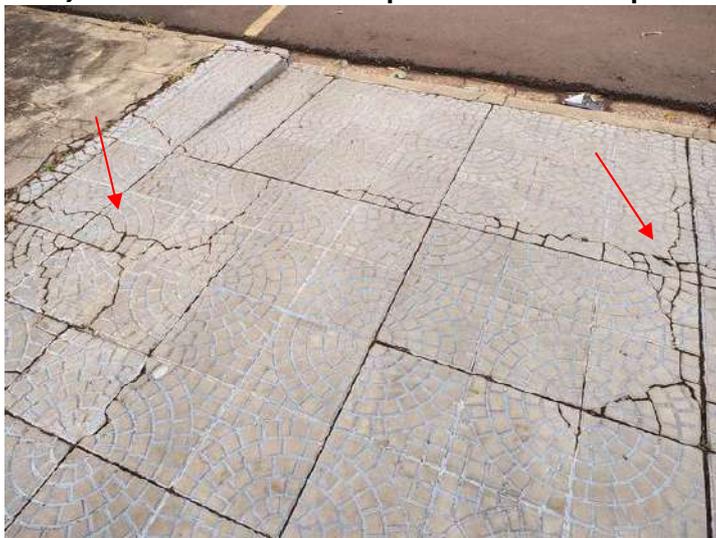
FOTO 06 – Calçada Externa – Trincas e quebras de diversas placas cimentícias

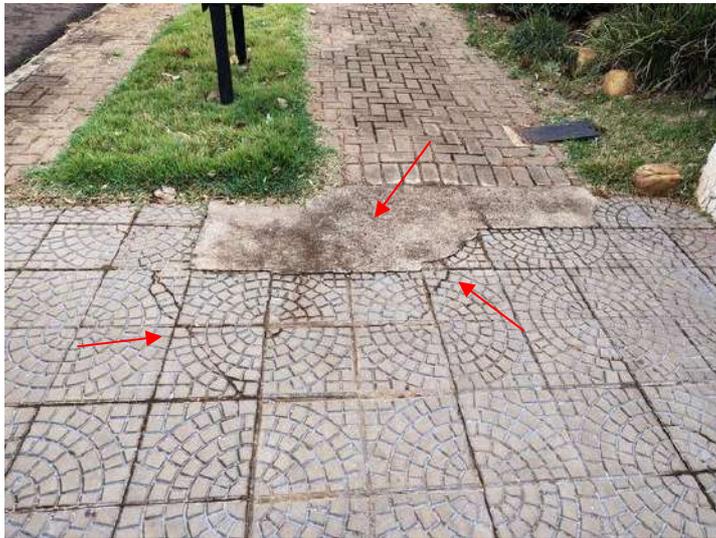
FOTO 10 – Calçada Externa – Trincas e quebras de diversas placas cimentícias

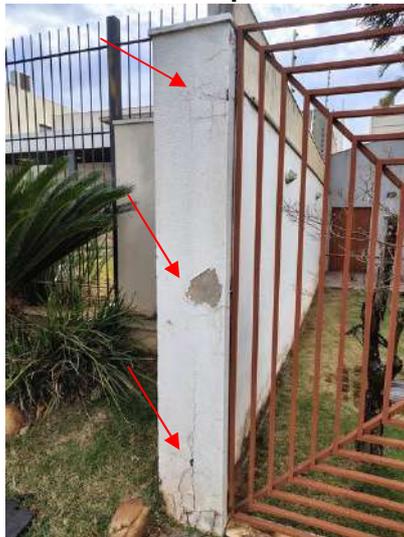
FOTO 11 – Divisa Esquerda Frontal – Fissuras entre os muros

- Para os descolamentos entre alvenarias e entre alvenaria e estrutura de concretos, proceder à abertura e limpeza da fissura, para em seguida aplicar mástique elástico tipo Sikaflex ou similar a fim de absorver as movimentações.
Como complemento ao tratamento estético, sugerimos a instalação de “mata-juntas” de alumínio sobre a fissura que foi reparada. A colagem destas peças deve ser feita somente em um dos lados da fissura/junta.

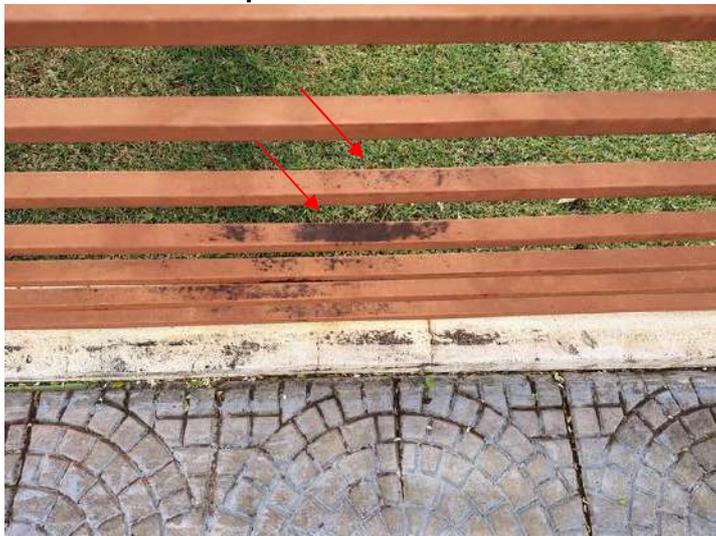
FOTO 12 – Gradil Frontal – Pontos de oxidação/deterioração da pintura

- Lixamento, aplicação de tratamento anti-corrosivo e pintura final do gradil frontal (caso o mesmo seja mantido);
 - Troca do guarda-corpo frontal conforme determinação do estudo arquitetônico;

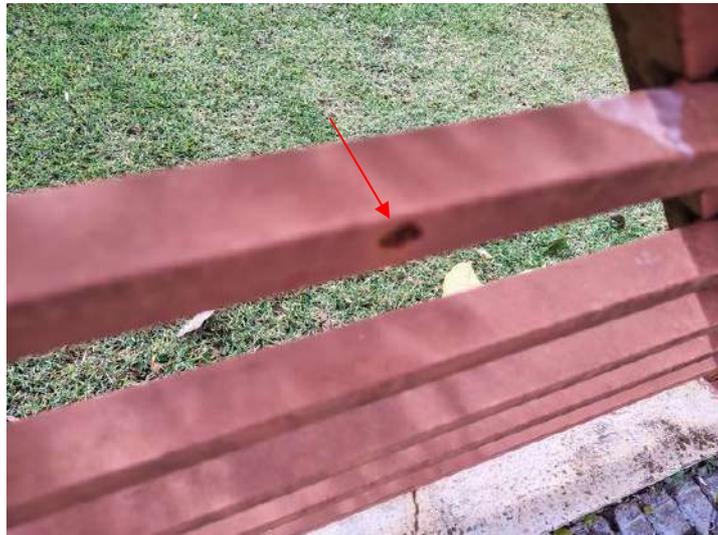
FOTO 13 – Gradil Frontal – Pontos de oxidação/deterioração da pintura

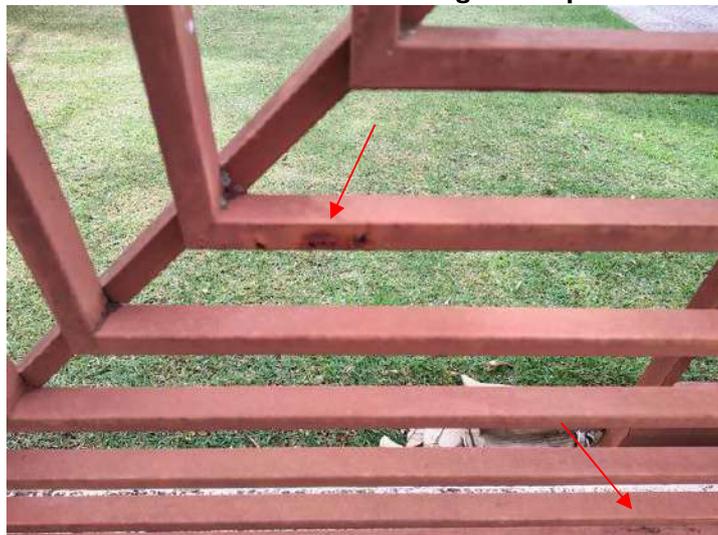
FOTO 15 – Gradil Frontal – Pontos de oxidação/deterioração da pintura

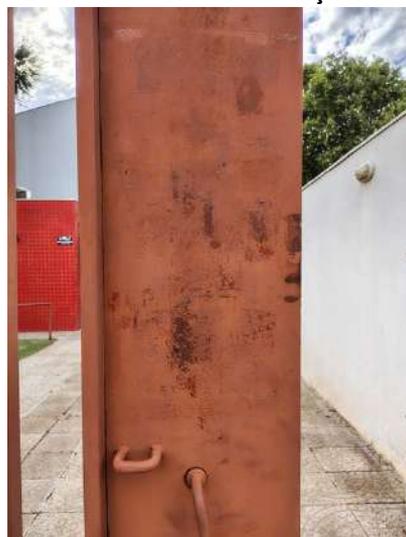
FOTO 18 – Gradil Frontal – Pontos de oxidação/deterioração da pintura

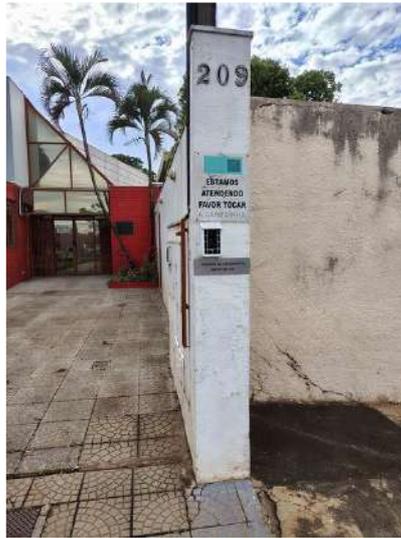
FOTO 19 – Divisa Direita Frontal – Deterioração da pintura

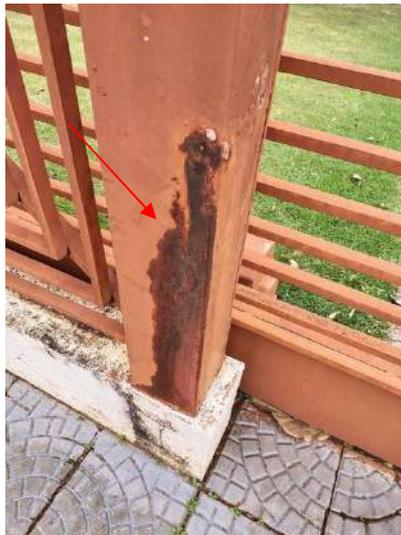
FOTO 20 – Gradil Frontal – Pontos de oxidação/deterioração da pintura

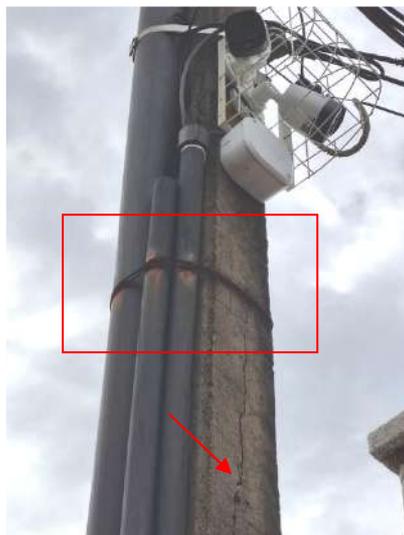
FOTO 22 – Poste de Entrada de Energia – Deterioração da fixação dos eletrodutos/fissuração indicativa de corrosão no concreto

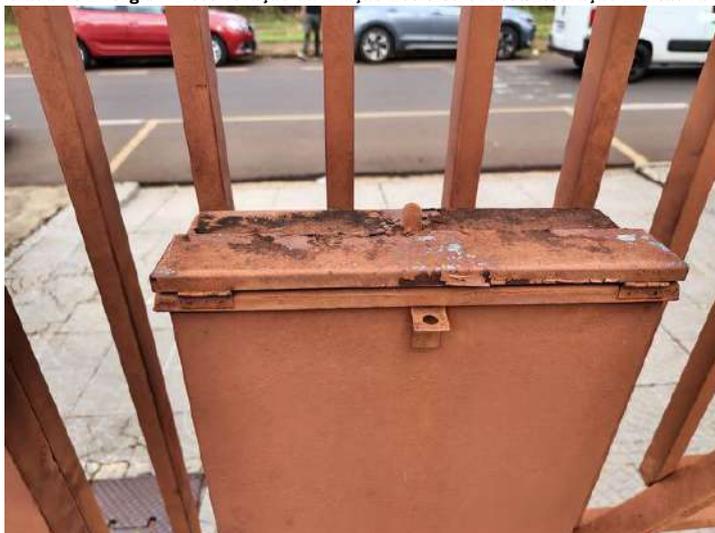
FOTO 23 – Portão de Entrada – Oxidação e deterioração da pintura

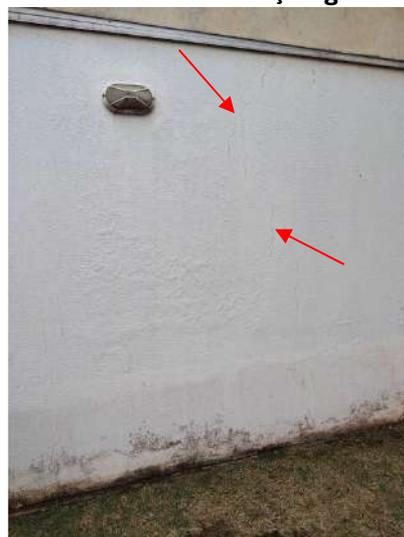
FOTO 30 – Muro Esquerdo Frontal – Deterioração generalizada da pintura e fissuras

- Tratamento prévio das fissuras em alvenarias externas e internas da seguinte forma:
 - Abrir pequenos filetes nas peças a serem reparadas;
 - Remover todo o pó deixando a base limpa, isenta de partículas soltas e totalmente seca;
 - Preencher as fissuras com mástique a base de resinas elastoméricas Flexocril Mástique ou produto similar até atingir o nivelamento com a superfície;
 - Aplicar duas ou mais camadas do mástique caso seja necessário;

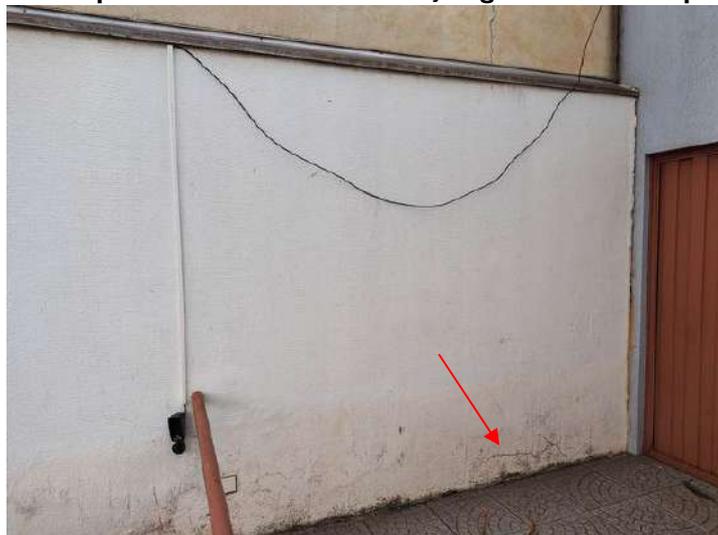
FOTO 33 – Muro Esquerdo Frontal – Deterioração generalizada da pintura e fissuras

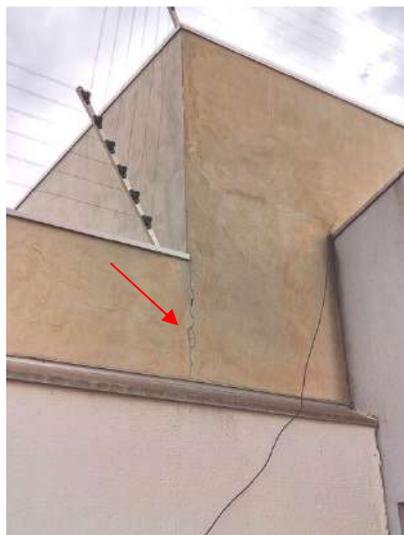
FOTO 34 – Muro Esquerdo Frontal – Deterioração generalizada da pintura e fissuras

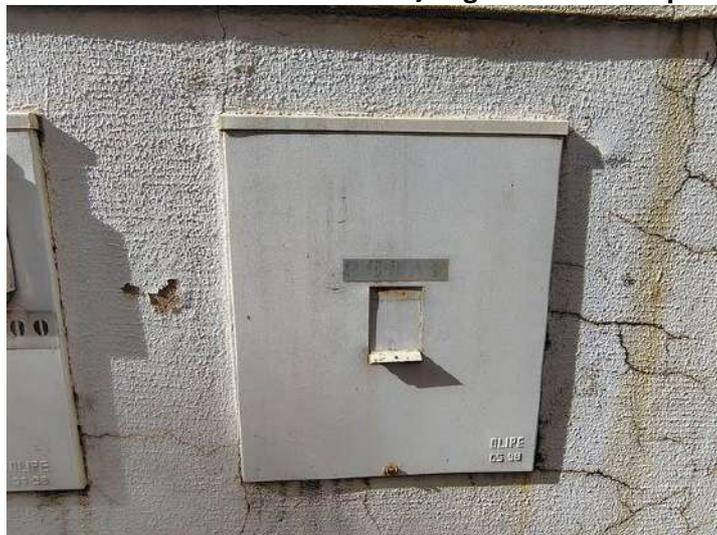
FOTO 36 – Muro Direito Frontal - Deterioração generalizada da pintura e fissuras

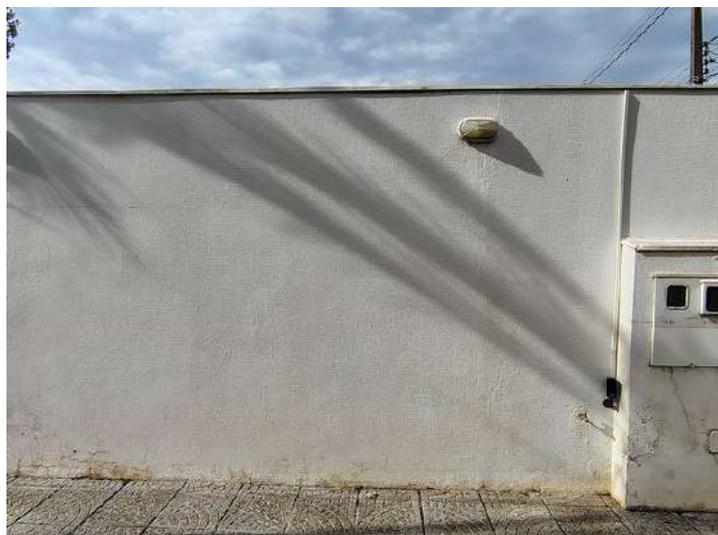
FOTO 37 – Muro Direito Frontal - Deterioração generalizada da pintura e fissuras

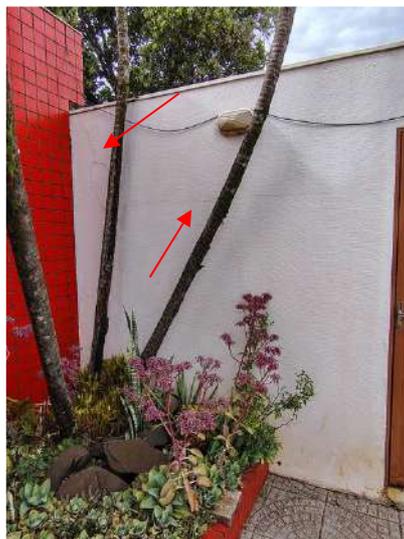
FOTO 40 – Muro Direito Frontal - Deterioração generalizada da pintura e fissuras

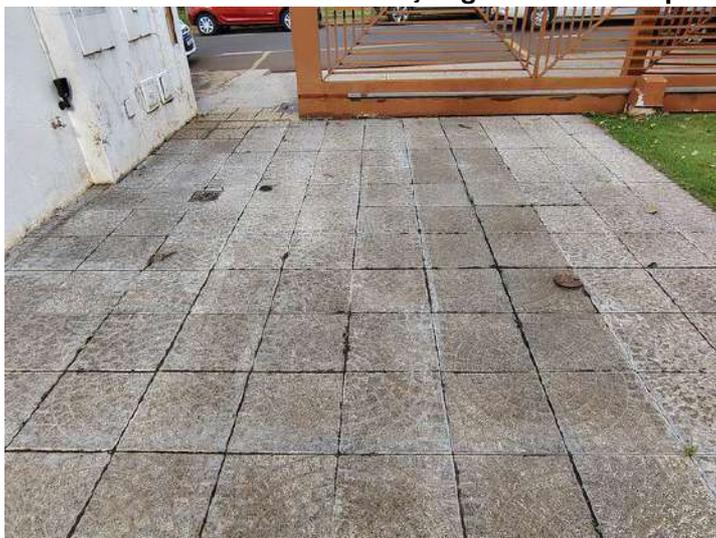
FOTO 41 – Entrada de Veículos – Desgaste superficial das placas cimentícias e falhas no rejuntamento

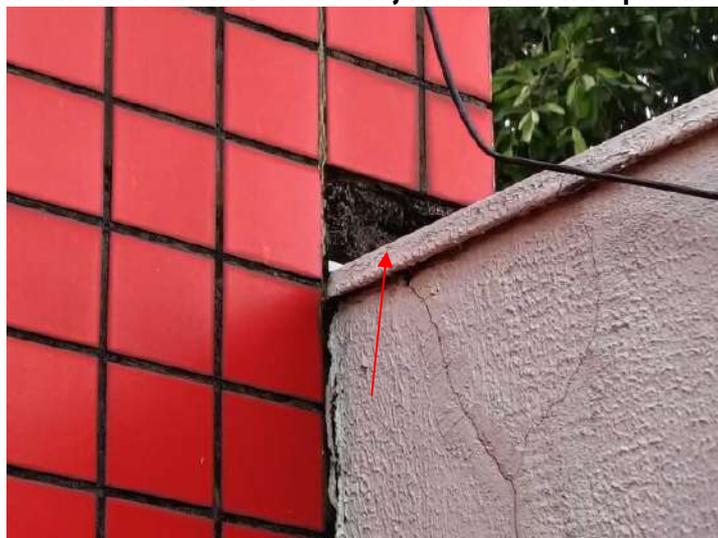
FOTO 44 – Fachada Frontal – Ausência de pastilhas junto ao muro direito

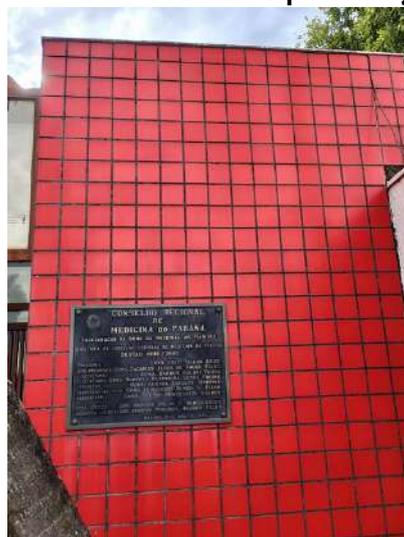
FOTO 45 – Fachada Frontal – Perda de rejuntamento entre pastilhas cerâmicas

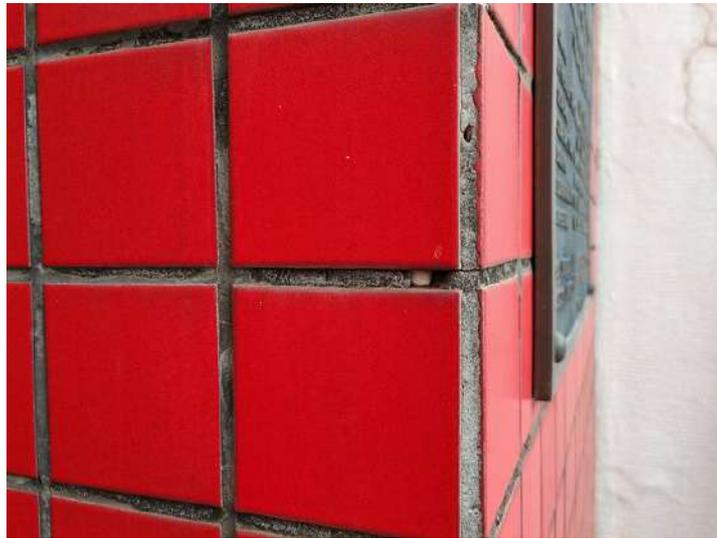
FOTO 46 – Fachada Frontal – Perda de rejuntamento entre pastilhas cerâmicas

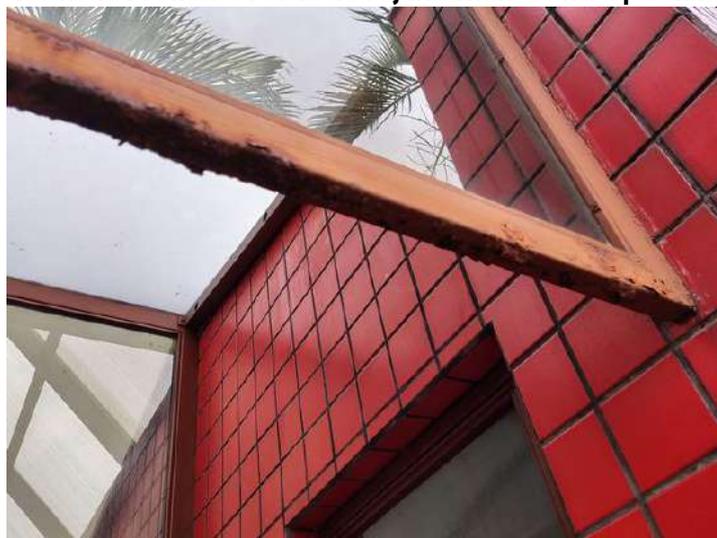
FOTO 47 – Fachada Frontal – Perda de rejuntamento entre pastilhas cerâmicas

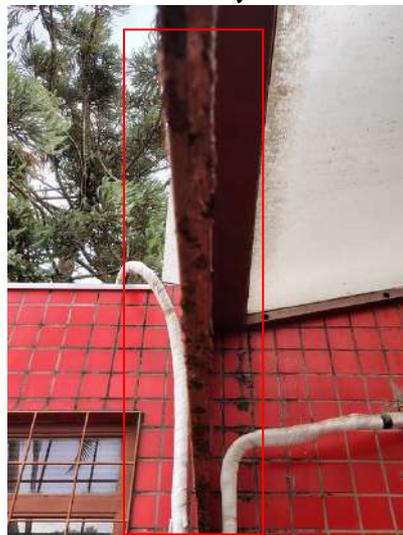
FOTO 48 – Fachada Frontal – Perda de rejuntamento entre pastilhas cerâmicas e oxidação da estrutura da cobertura

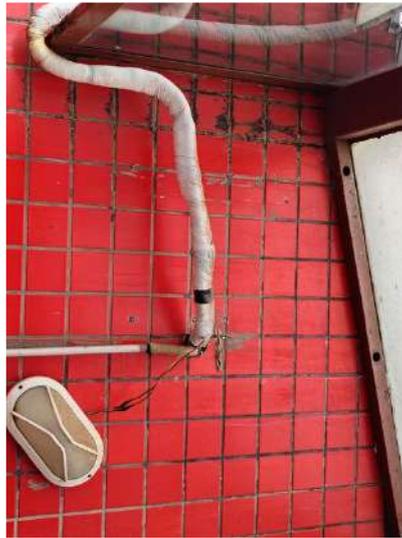
FOTO 49 – Fachada Frontal – Deterioração do revestimento cerâmico

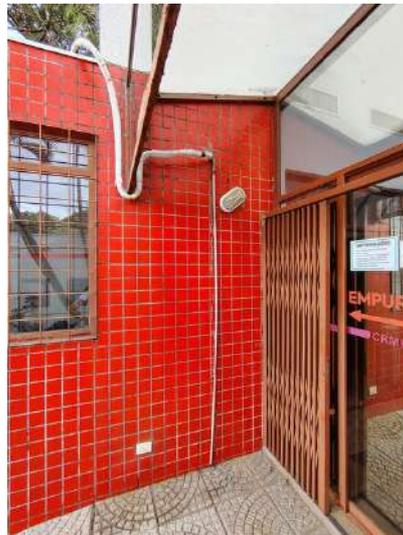
FOTO 50 – Fachada Frontal – Deterioração do revestimento cerâmico e da estrutura de cobertura

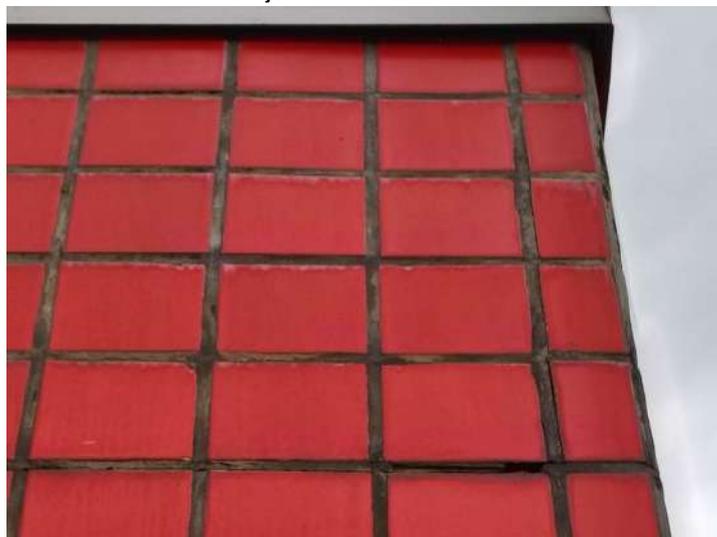
FOTO 51 – Fachada Frontal – Perda do rejuntamento entre pastilhas cerâmicas

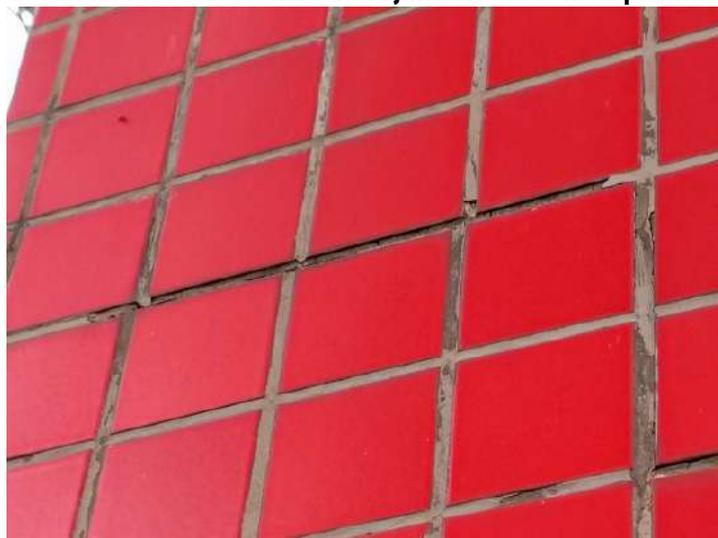
FOTO 52 – Fachada Frontal – Perda do rejuntamento entre pastilhas cerâmicas

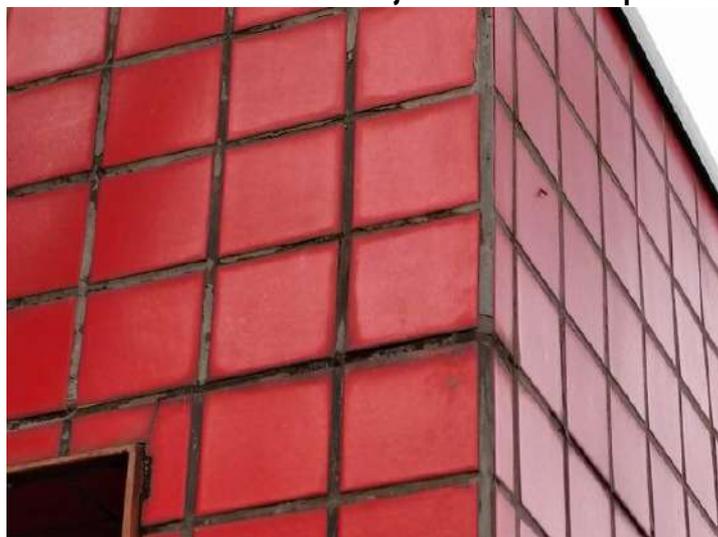
FOTO 53 – Fachada Frontal – Perda do rejuntamento entre pastilhas cerâmicas

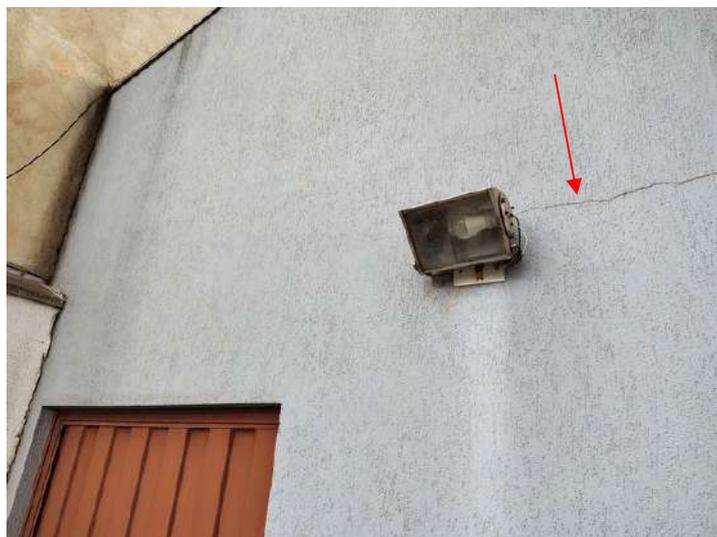
FOTO 57 – Fachada Frontal – Deterioração generalizada da pintura e fissuras

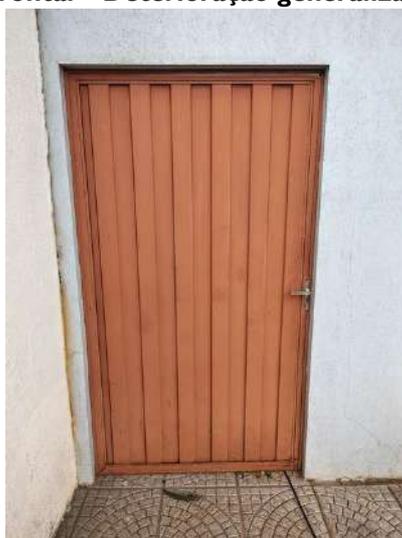
FOTO 58 – Fachada Frontal – Deterioração generalizada da pintura e fissuras

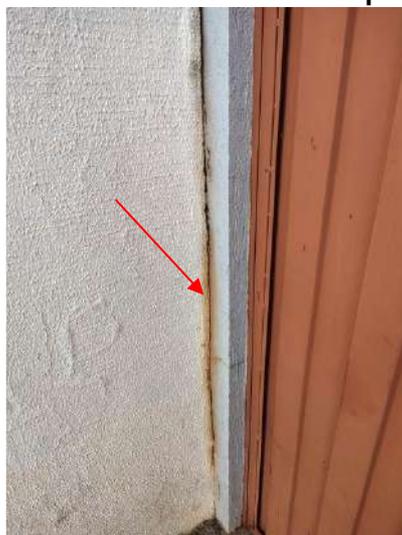
FOTO 59 – Fachada Frontal – Porta de acesso lateral esquerdo com pontos de oxidação

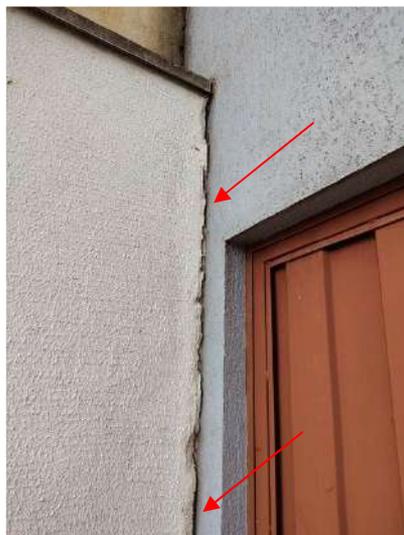
FOTO 60 – Fachada Frontal – Porta de acesso lateral esquerdo com pontos de oxidação

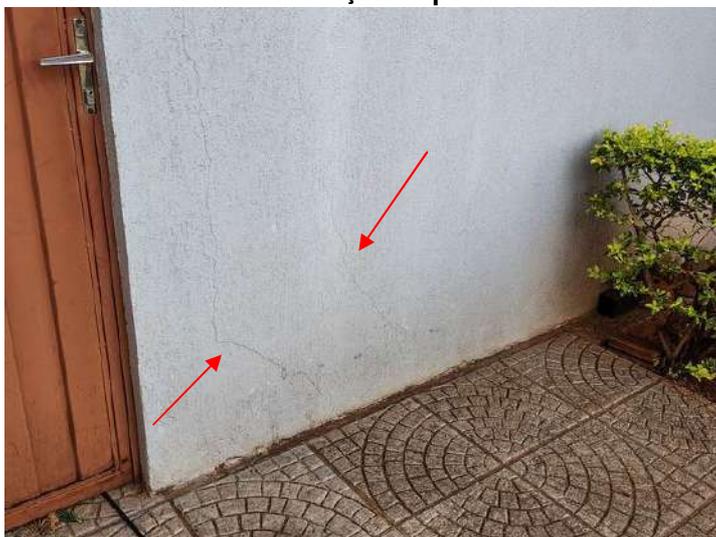
FOTO 62 – Fachada Frontal – Oxidação da porta de acesso lateral esquerdo

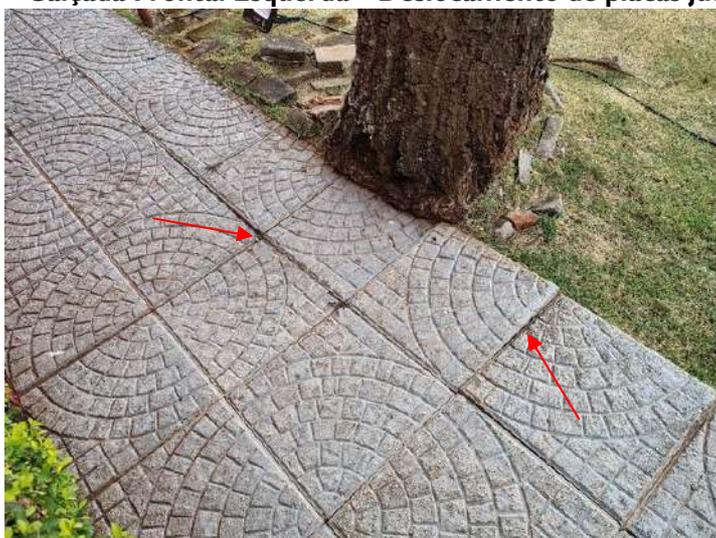
FOTO 64 – Calçada Frontal Esquerda – Deslocamento de placas juto à árvore

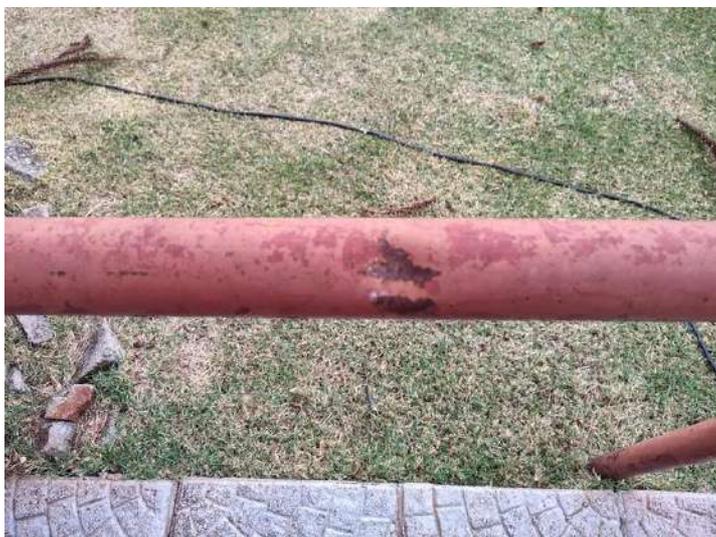
FOTO 66 – Guarda-Corpo Frontal – Deterioração da pintura e pontos de oxidação

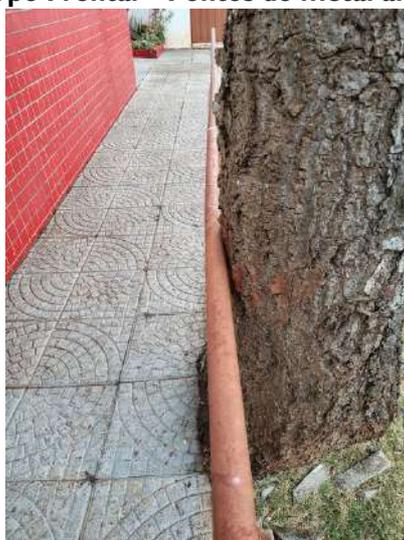
FOTO 67 – Guarda-Corpo Frontal – Pontos do metal amassado e com oxidação

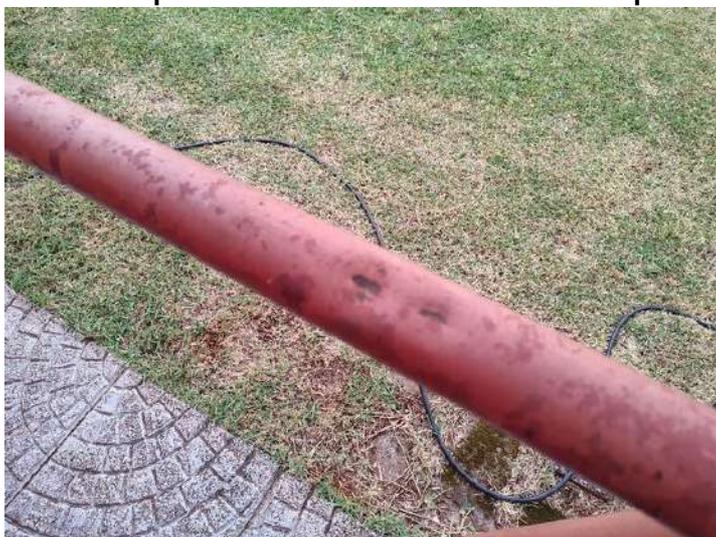
FOTO 68 – Guarda-Corpo Frontal – Desalinhamento causado pela árvore ao lado

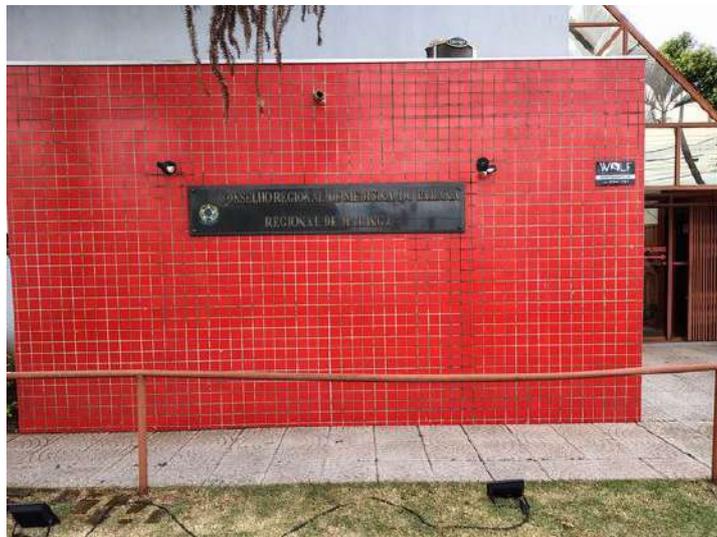
FOTO 69 – Guarda-Corpo Frontal – Pontos do metal amassado e com oxidação

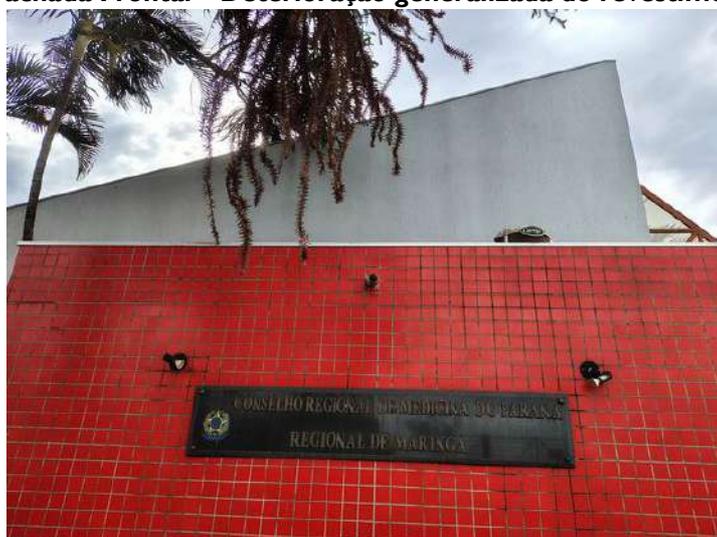
FOTO 71 – Fachada Frontal – Deterioração generalizada do revestimento cerâmico

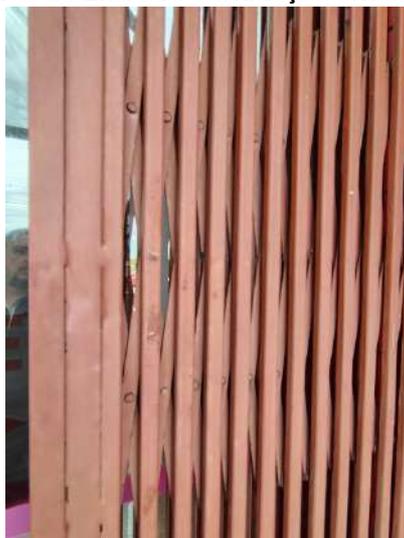
FOTO 76 – Porta de Entrada – Oxidação em estágio avançado

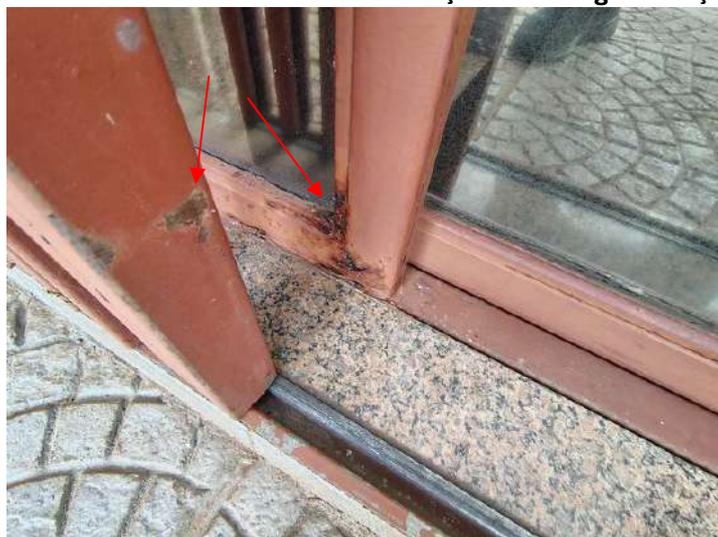
FOTO 77 – Porta de Entrada – Oxidação em estágio avançado

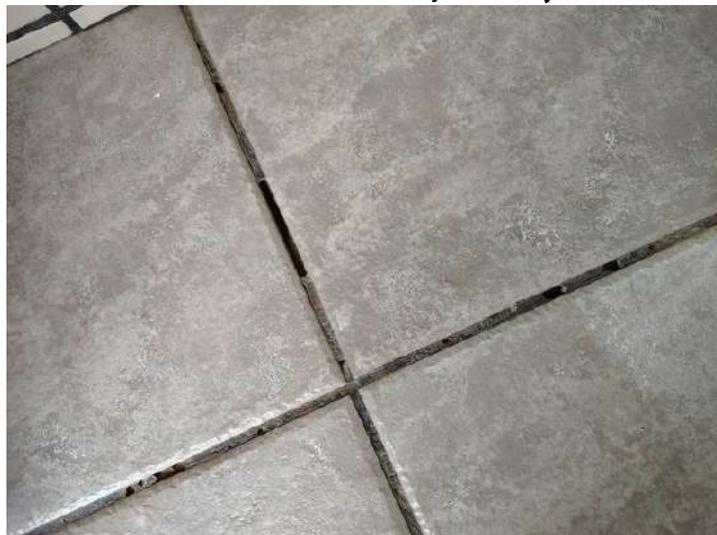
FOTO 80 - WC Masculino - Deterioração do rejuntamento do piso

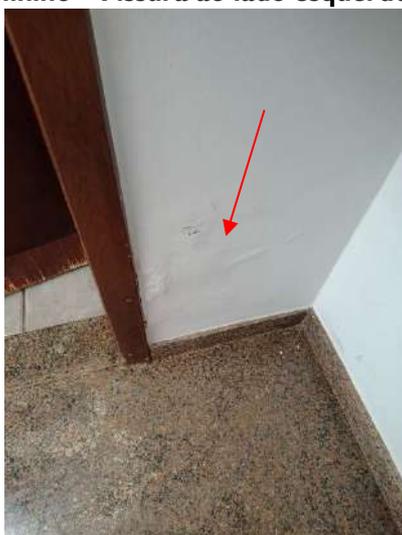
FOTO 85 – WC Feminino – Fissura ao lado esquerdo da porta de entrada

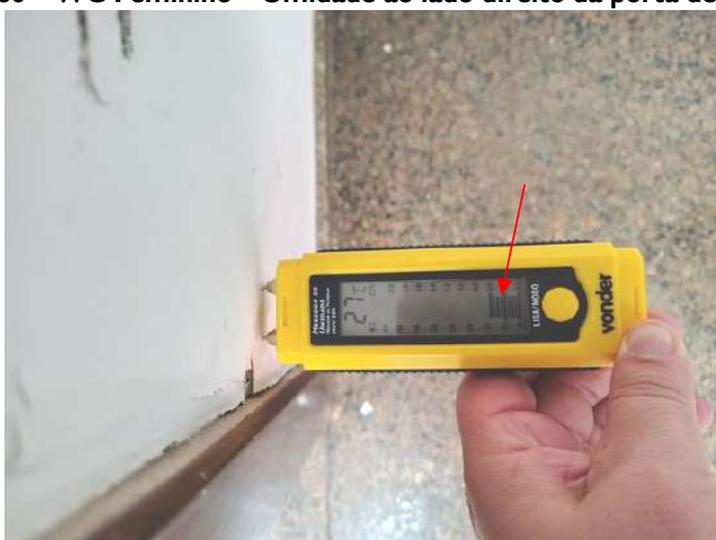
FOTO 86 – WC Feminino – Umidade ao lado direito da porta de entrada

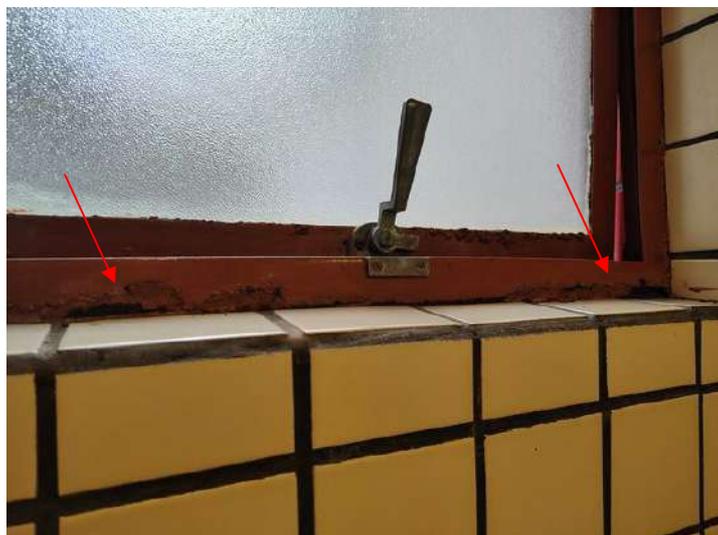
FOTO 87 – WC Feminino – Umidade ao lado direito da porta de entrada

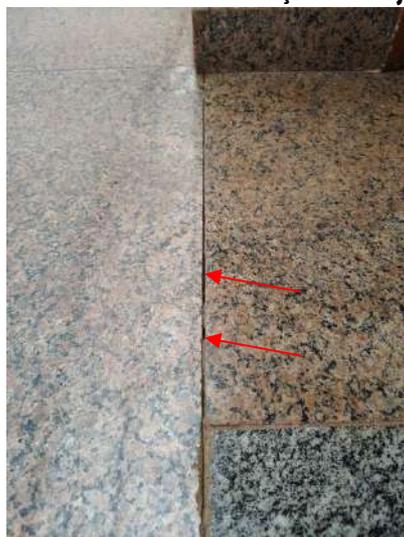
FOTO 92 – Entre Banheiros – Deterioração do rejuntamento do piso

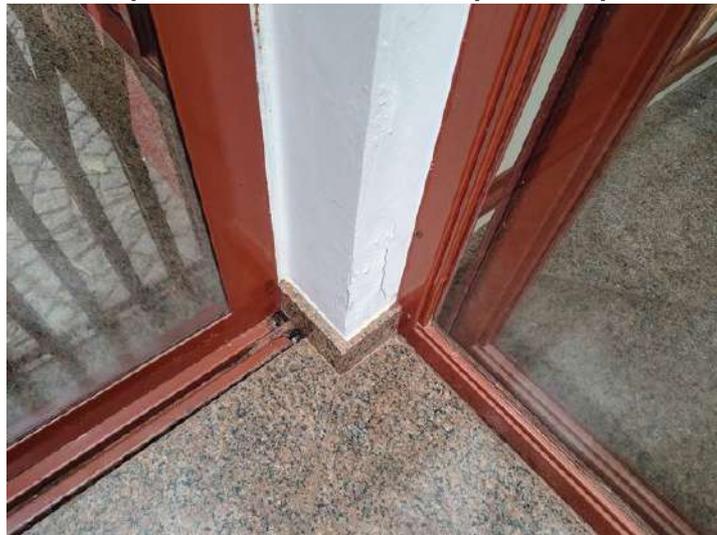
FOTO 94 – Recepção – Umidade ao lado esquerdo da porta de entrada

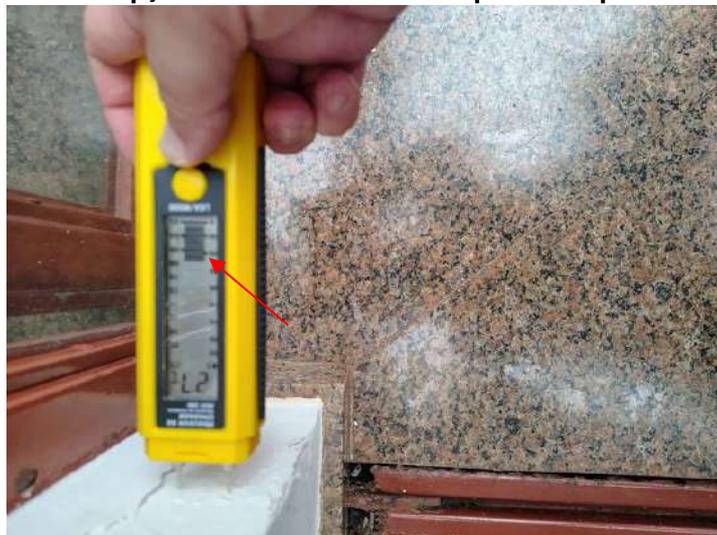
FOTO 95 – Recepção – Umidade ao lado esquerdo da porta de entrada

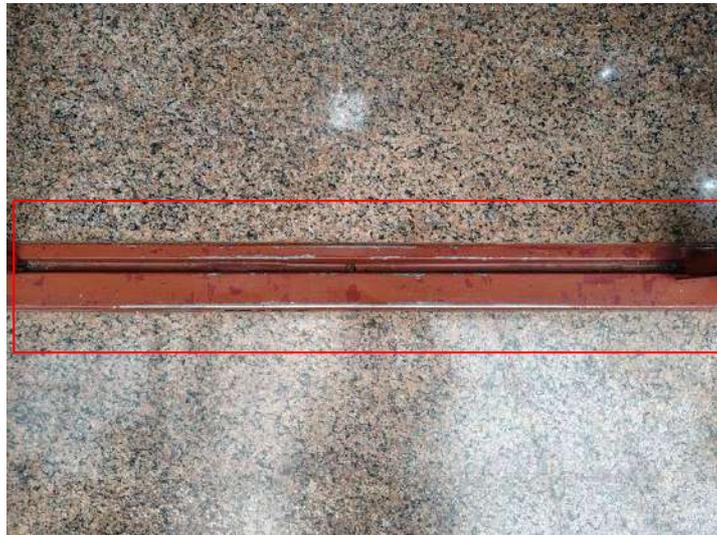
FOTO 96 – Recepção – Umidade ao lado esquerdo da porta de entrada

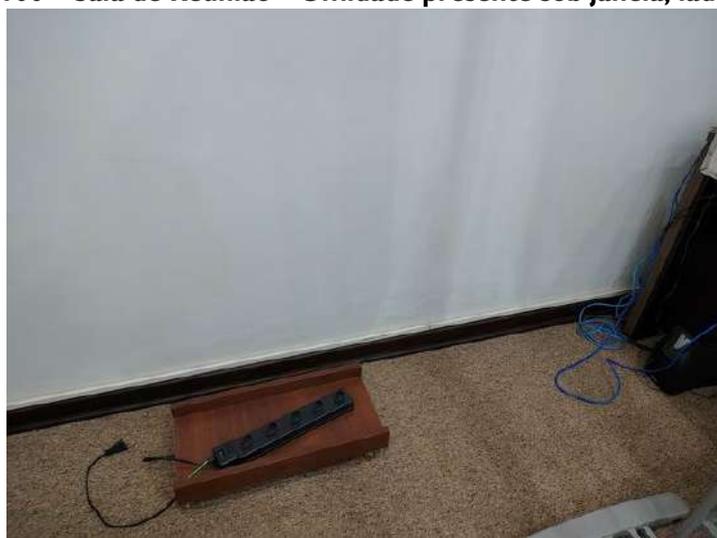
FOTO 100 – Sala de Reunião – Umidade presente sob janela, lado direito

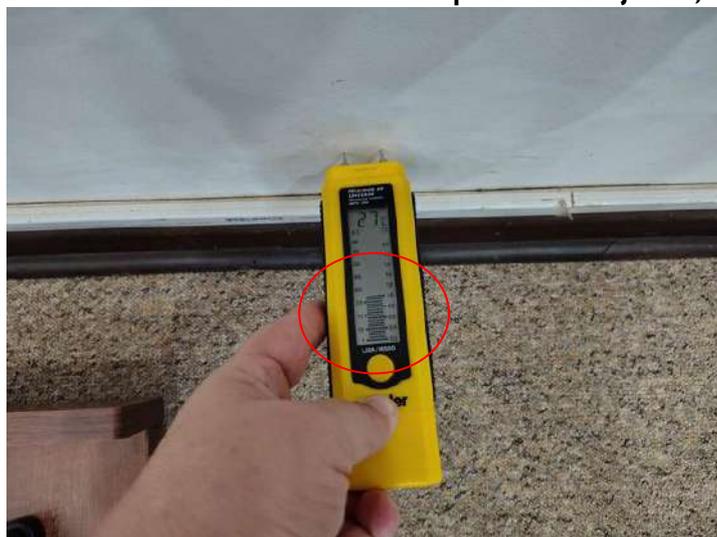
FOTO 101 – Sala de Reunião – Umidade presente sob janela, centro

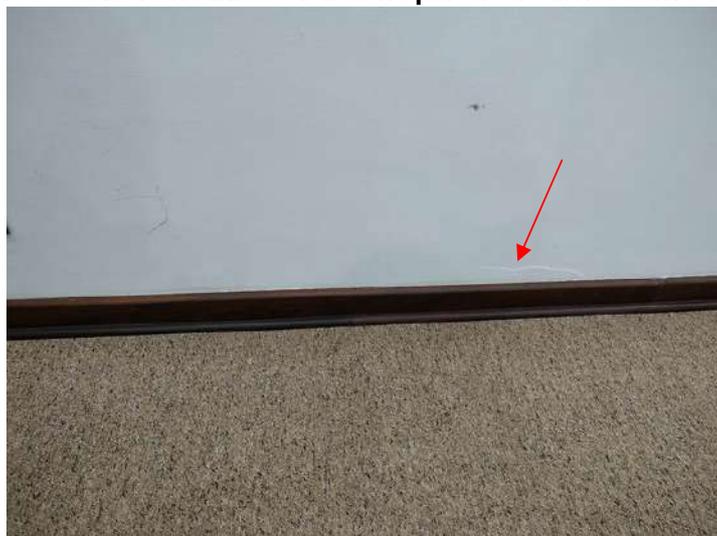
FOTO 103 – Sala de Reunião – Furos na parede de divisa com a recepção

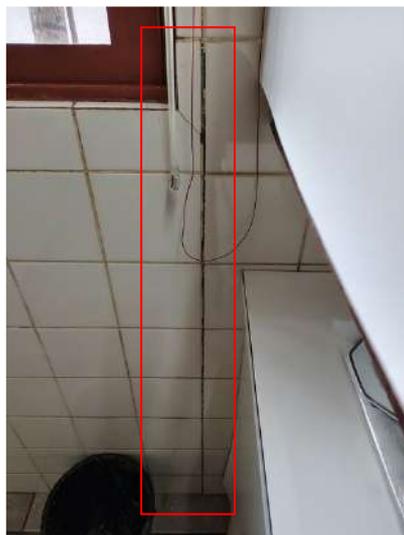
FOTO 105 – Sala Diretoria – Fissuras no teto

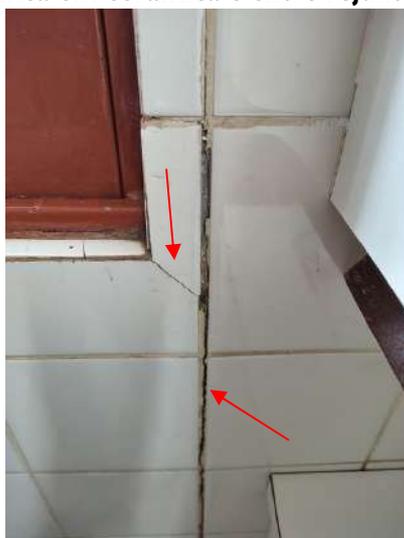
FOTO 107 – Copa – Trinca em cerâmica e entre rejuntas, lado direito da janela

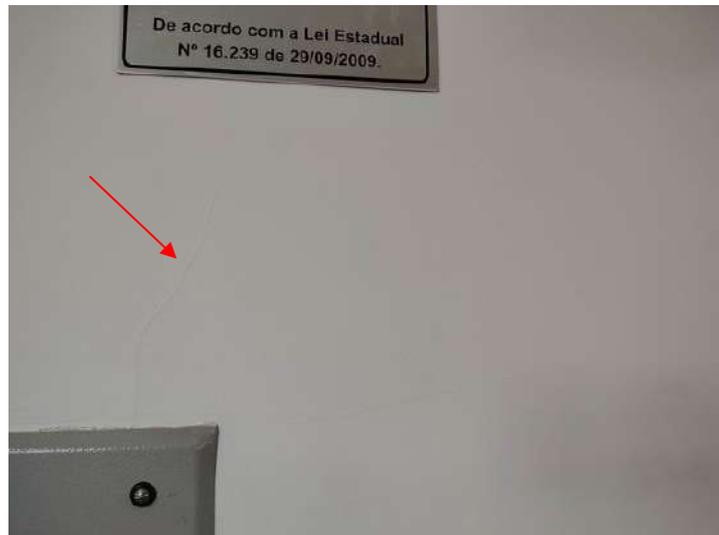
FOTO 112 – Recepção – Fissura sobre o quadro de energia

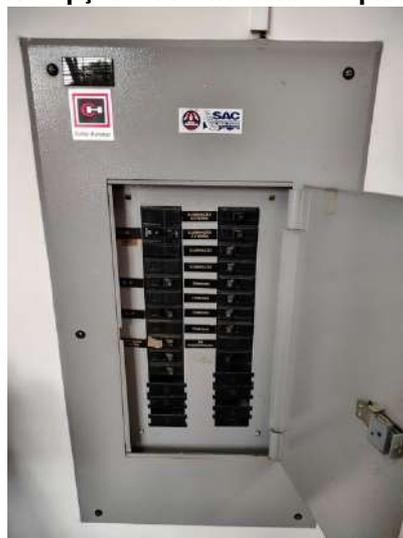
FOTO 113 – Recepção – Quadro QDG c/ disjuntores antigos, sem proteções de DPS e DR

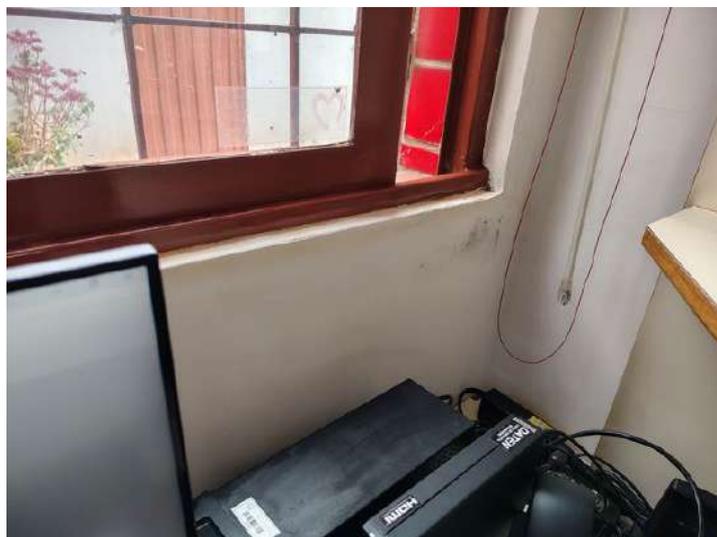
FOTO 115 – Recepção – Manchas de umidade ao lado direito da janela

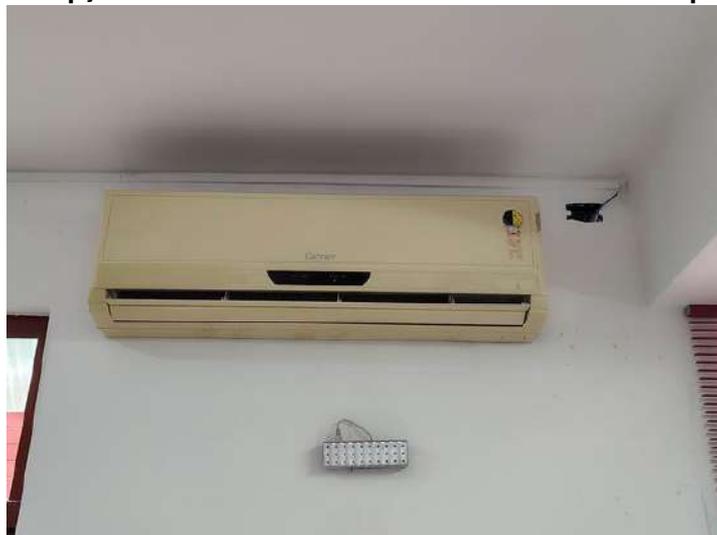
FOTO 117 – Recepção – Aparelho antigo de ar condicionado, sem revisão recente

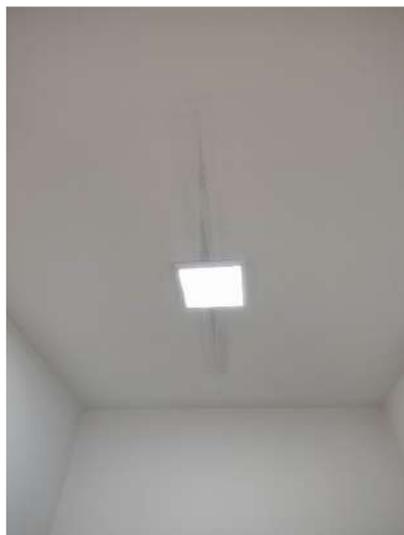
FOTO 118 – Recepção – Falha na pintura do teto

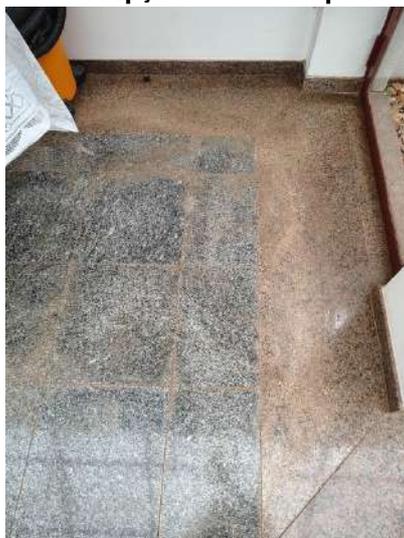
FOTO 119 – Hall Principal – Deterioração do revestimento de pedras naturais

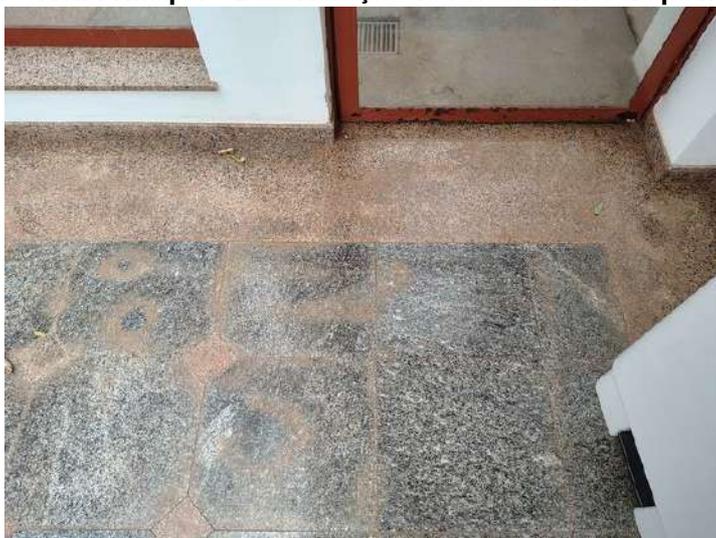
FOTO 122 – Hall Principal – Deterioração do revestimento de pedras naturais

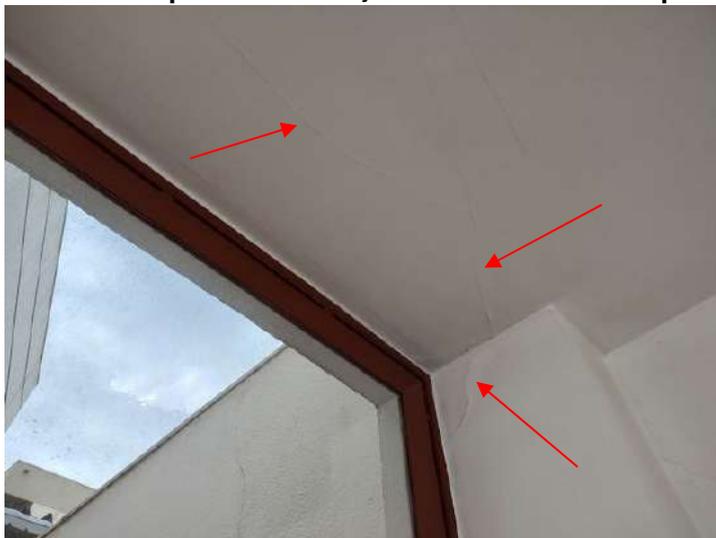
FOTO 123 – Jardim de Inverno Fundos – Fissuras acima do porta e ao lado direito

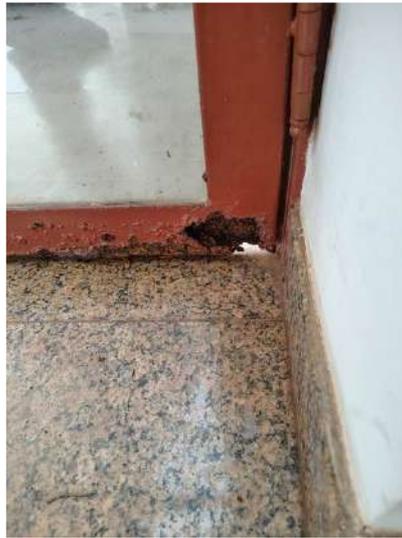
FOTO 124 – Jardim de Inverno Fundos – Deterioração da base da porta por oxidação

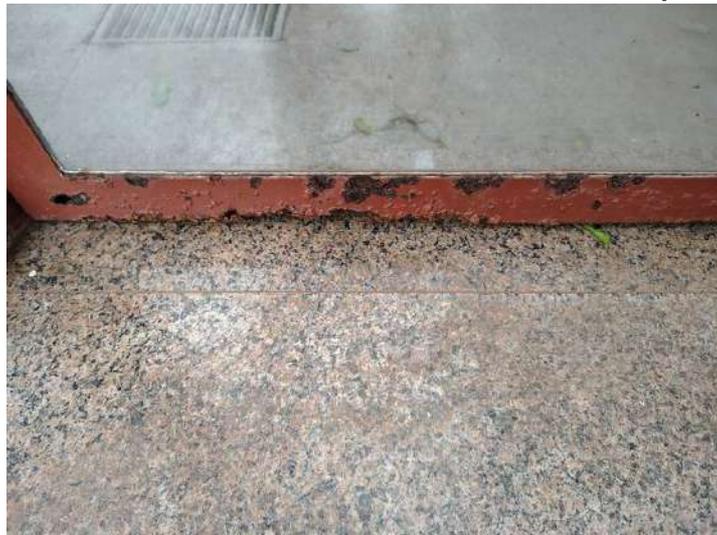
FOTO 125 – Jardim de Inverno Fundos – Deterioração da base da porta por oxidação

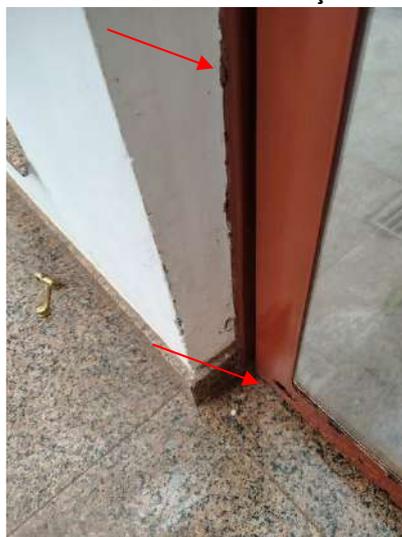
FOTO 126 – Jardim de Inverno Fundos – Deterioração da porta por oxidação
