PERÍCIA TÉCNICA EM EDIFICAÇÃO

CRM/PR
CONSELHO REGIONAL DE
MEDICINA DO PARANÁ

REGIONAL
MARINGÁ

15/09/2025

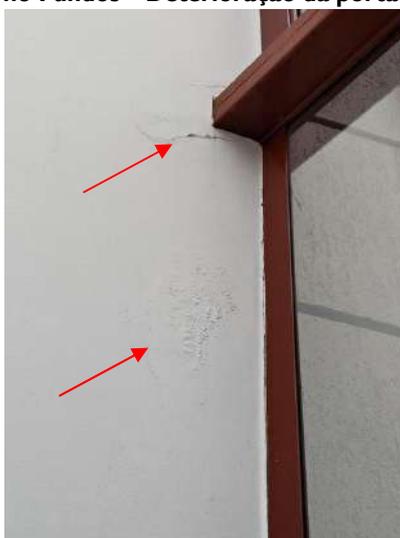
FOTO 129 – Jardim de Inverno Fundos – Fissura e umidade ao lado esquerdo da porta

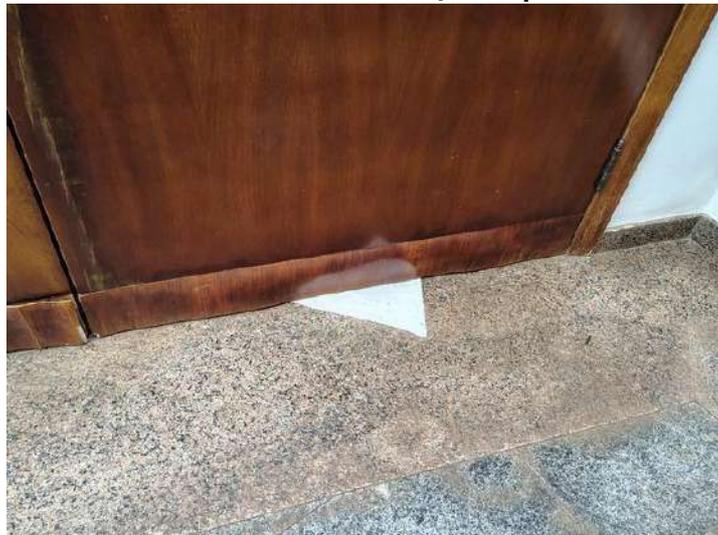
FOTO 131 – Auditório – Deterioração da porta de entrada

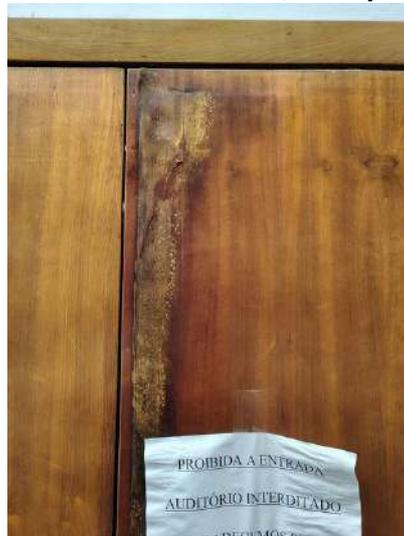
FOTO 132 – Auditório – Deterioração da porta de entrada

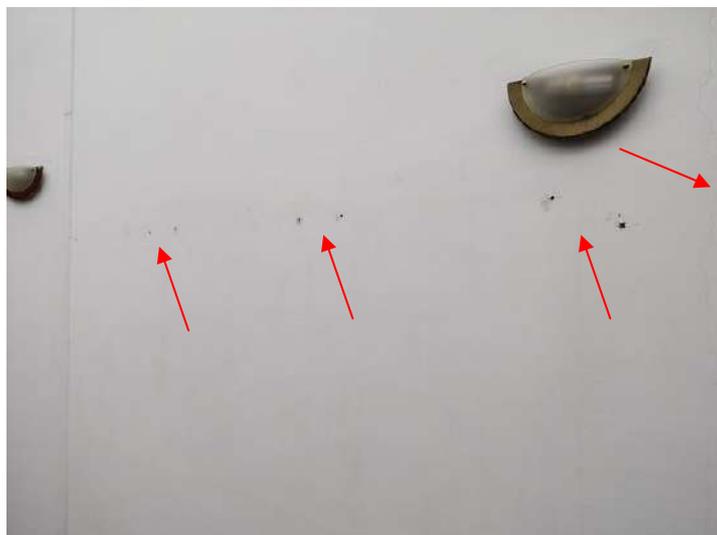
FOTO 133 – Hall Principal – Fissuras e danos na pintura da parede

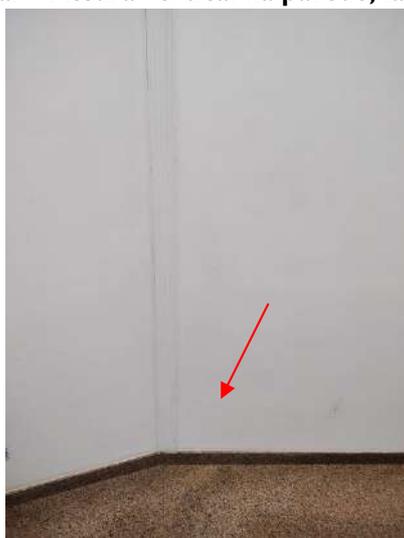
FOTO 137 – Hall Principal – Fissura na base da parede, lado esquerdo do Auditório

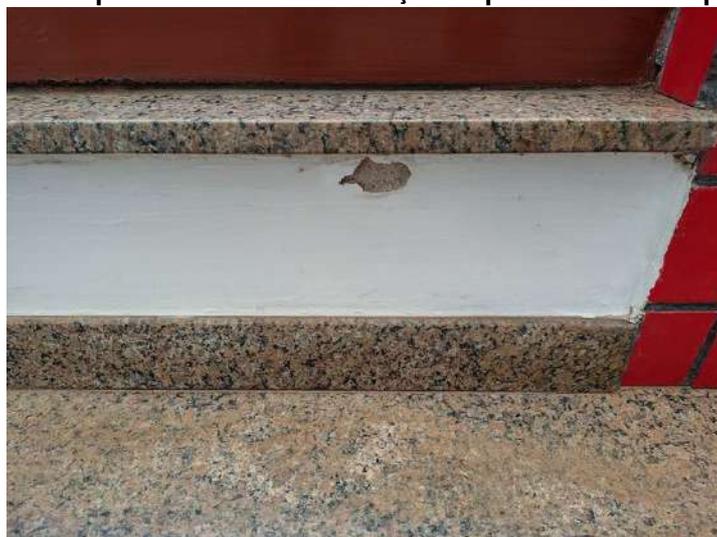
FOTO 141 – Jardim de Inverno Central – Umidade sob esquadria com deterioração da pintura

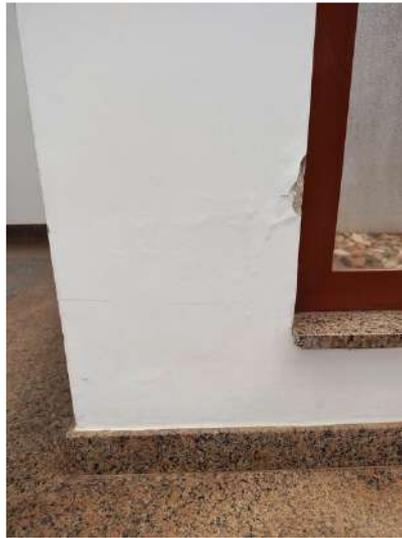
FOTO 142 – Jardim de Inverno Central – Umidade ao lado esquerdo da esquadria

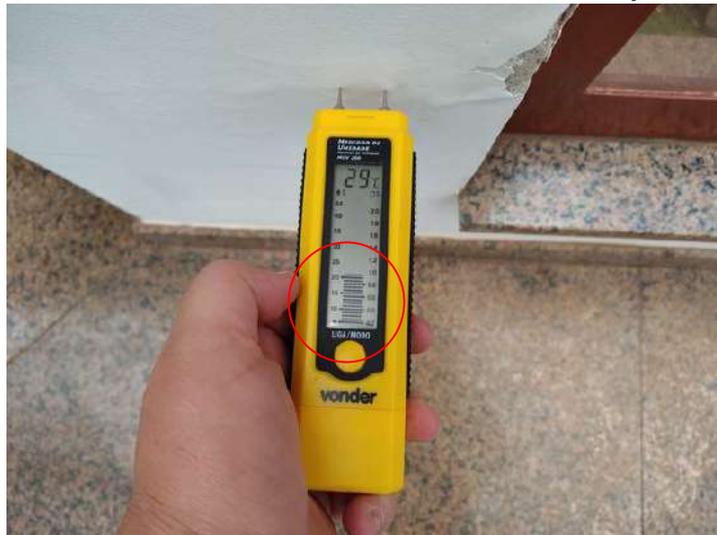
FOTO 143 – Jardim de Inverno Central – Umidade ao lado esquerdo da esquadria

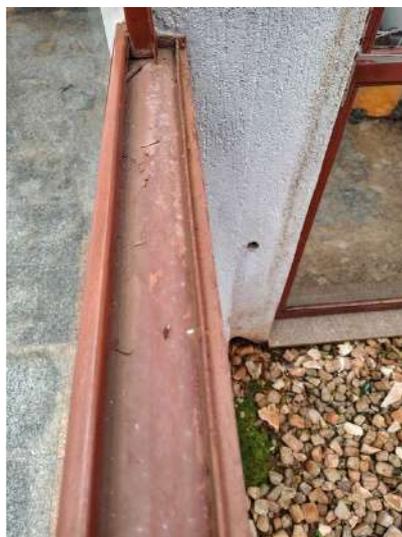
FOTO 144 – Jardim de Inverno Central – Deterioração da pintura da esquadria

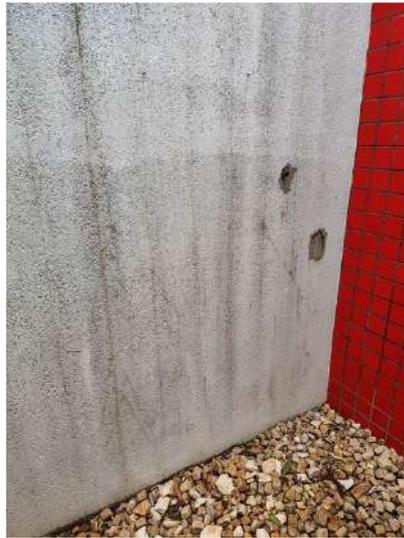
FOTO 145 – Jardim de Inverno Central – Deterioração da pintura das paredes internas

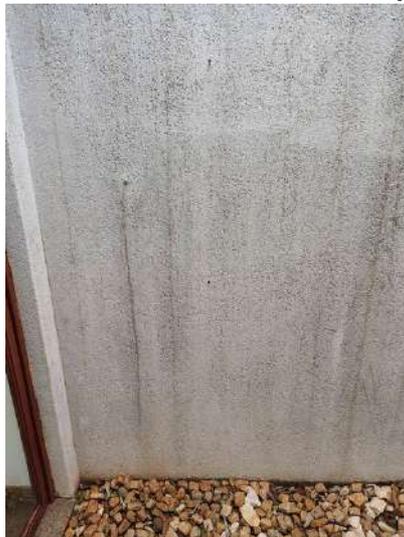
FOTO 146 – Jardim de Inverno Central – Deterioração da pintura das paredes internas

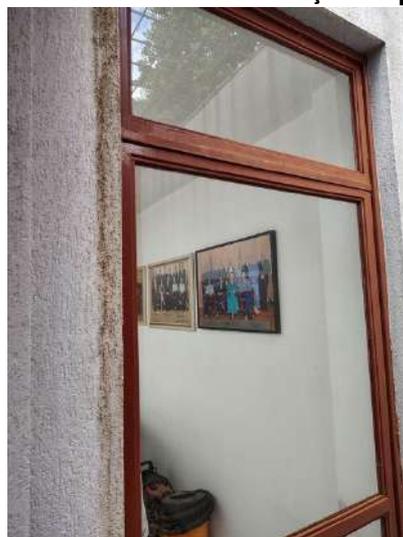
FOTO 150 – Jardim de Inverno Central – Deterioração da pintura das paredes internas

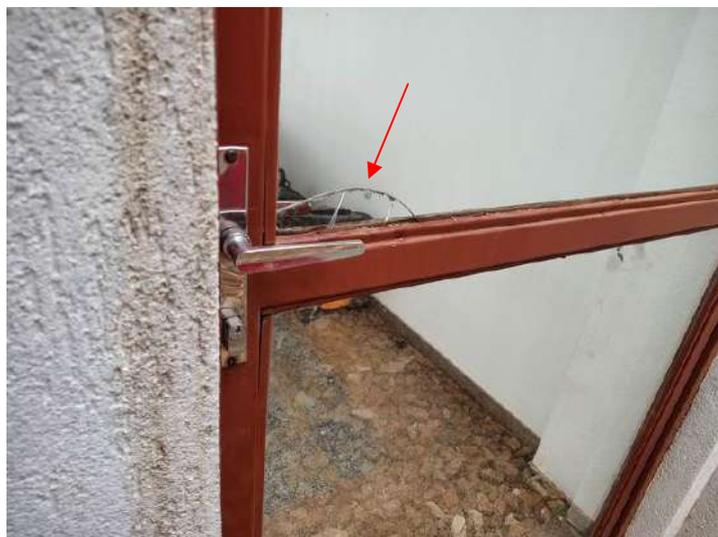
FOTO 151 – Jardim de Inverno Central – Vidro da porta trincado

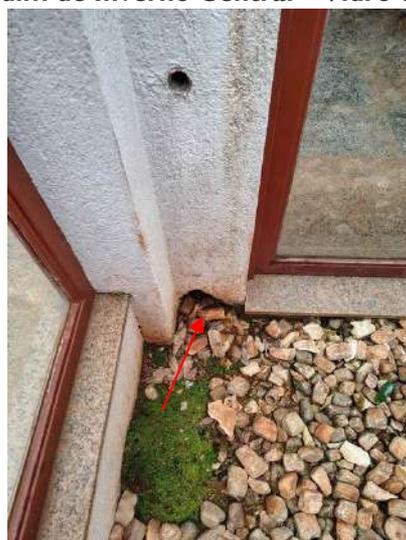
FOTO 152 – Jardim de Inverno Central – Abertura na base da alvenaria interna

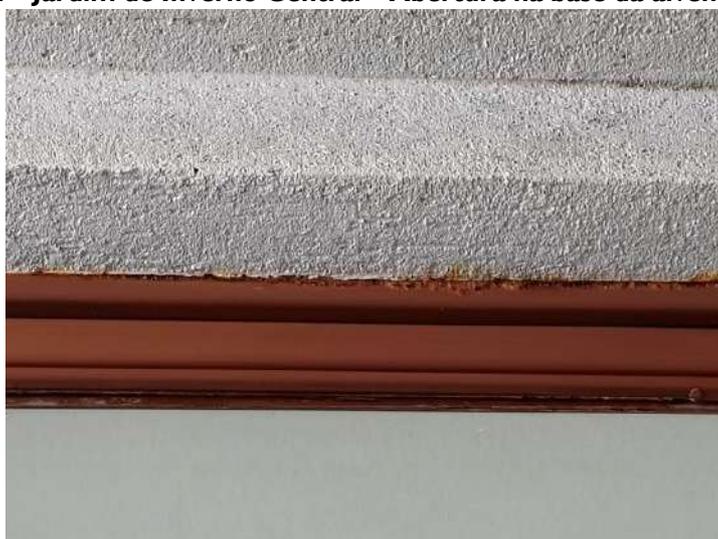
FOTO 153 – Jardim de Inverno Central – Oxidação da esquadria da porta

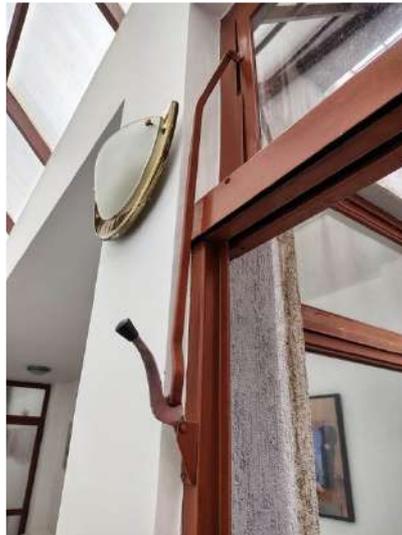
FOTO 154 – Jardim de Inverno Central – Bandeira superior da janela não abre

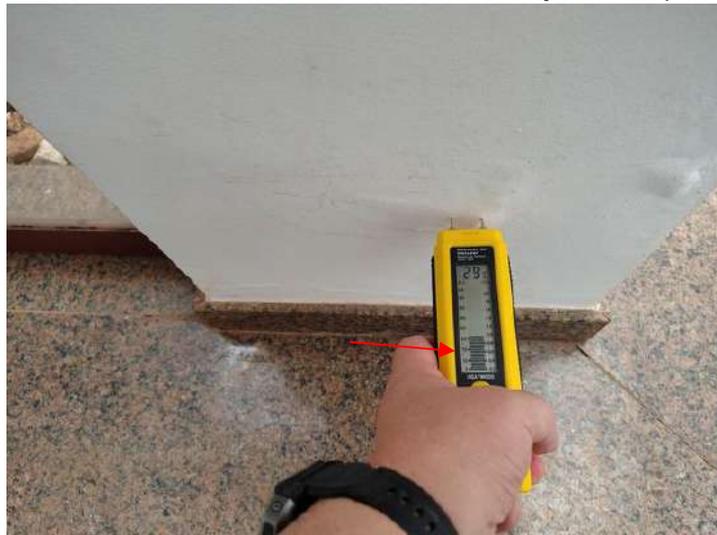
FOTO 155 – Jardim de Inverno Central – Umidade ao lado direito da porta

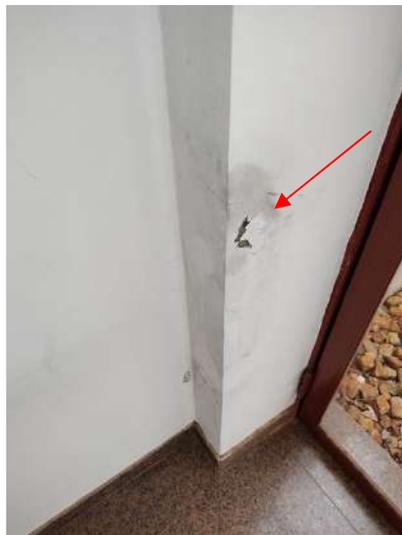
FOTO 156 – Jardim de Inverno Central – Umidade ao lado esquerdo da porta

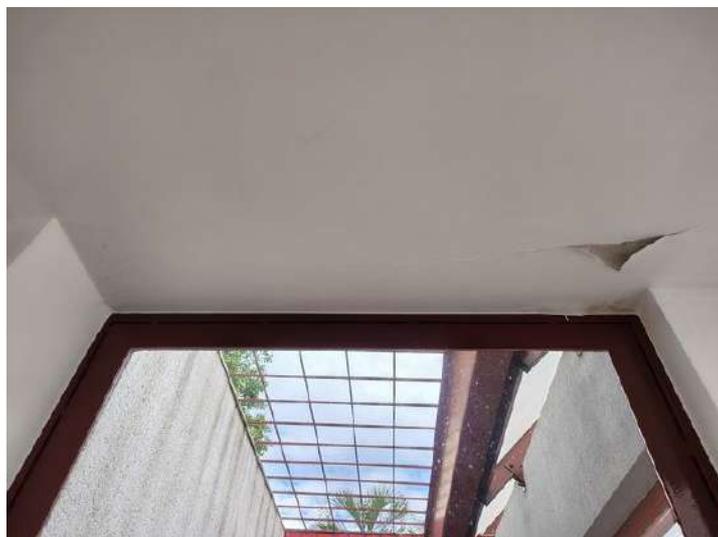
FOTO 157 – Jardim de Inverno Central – Fissura e descolamento da pintura acima da porta

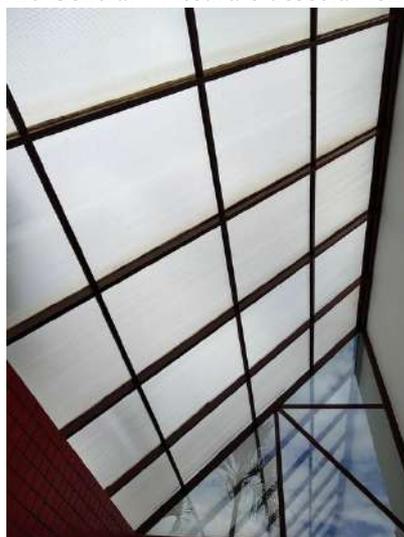
FOTO 158 – Hall Social – Cobertura com estrutura e telhas deterioradas

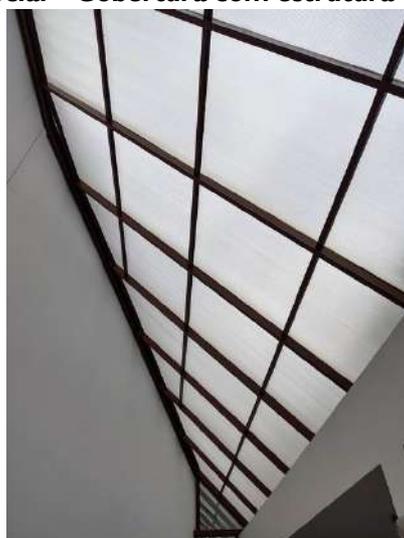
FOTO 159 – Hall Social – Cobertura com estrutura e telhas deterioradas

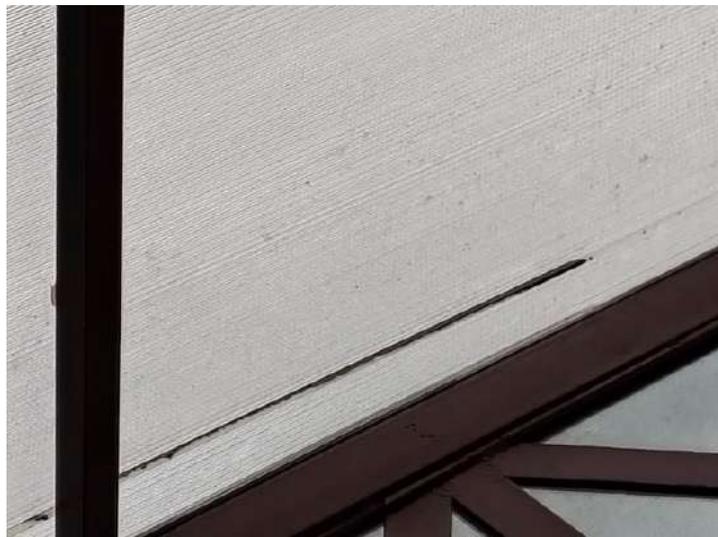
FOTO 160 – Hall Social – Telha de policarbonato danificada

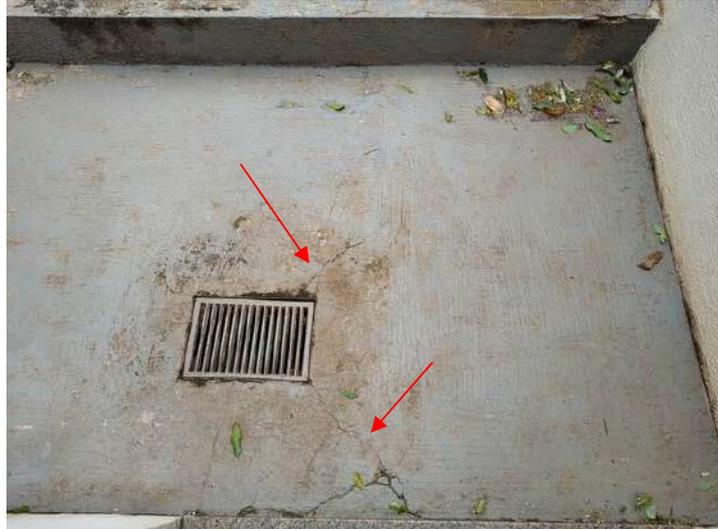
FOTO 161 – Jardim de Inverno Fundos – Trincas no piso

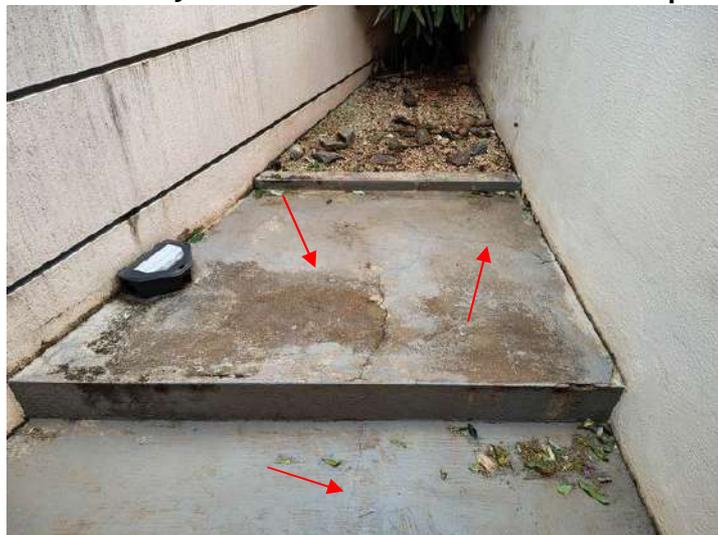
FOTO 162 – Jardim de Inverno Fundos – Trincas no piso e deterioração da pintura

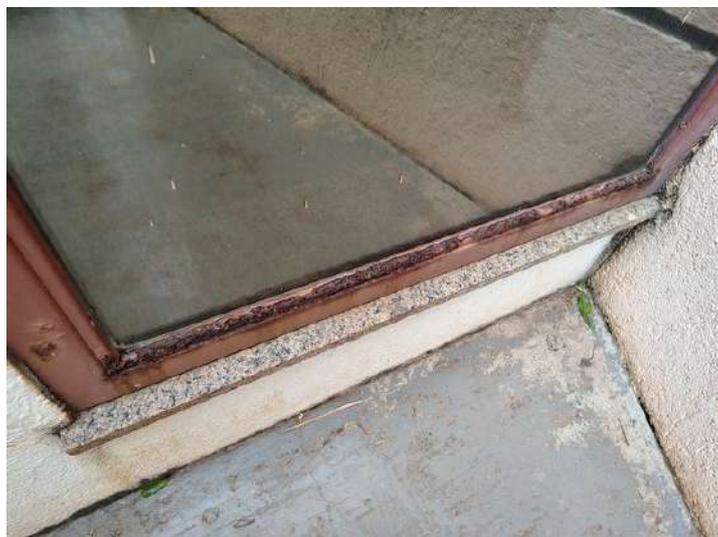
FOTO 163 – Jardim de Inverno Fundos – Oxidação avançada da esquadria

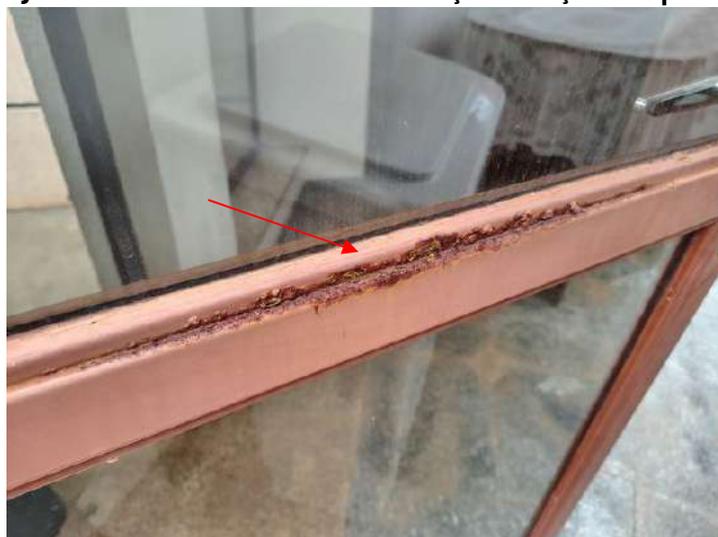
FOTO 165 – Jardim de Inverno Fundos – Oxidação avançada da porta de entrada

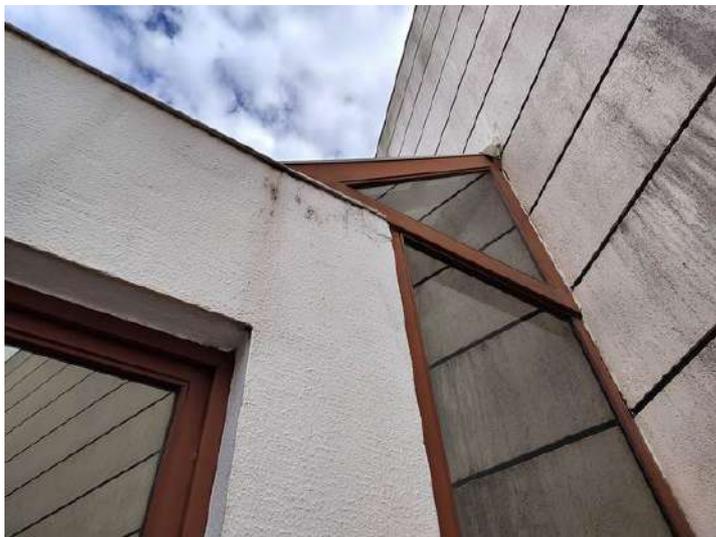
FOTO 166 – Jardim de Inverno Fundos – Deterioração generalizada da pintura

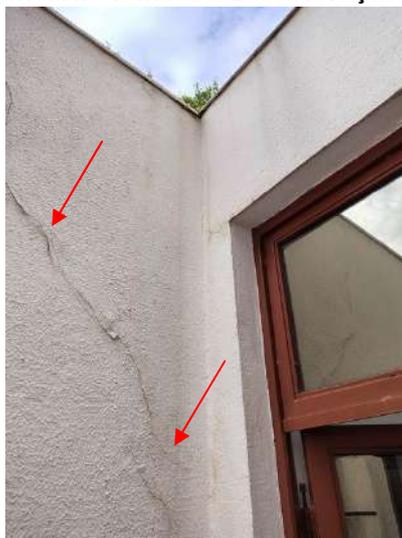
FOTO 167 – Jardim de Inverno Fundos – Fissuras e deterioração generalizada da pintura

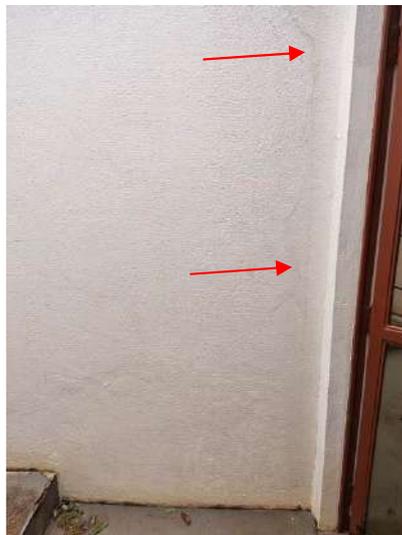
FOTO 168 – Jardim de Inverno Fundos – Fissuras e deterioração generalizada da pintura

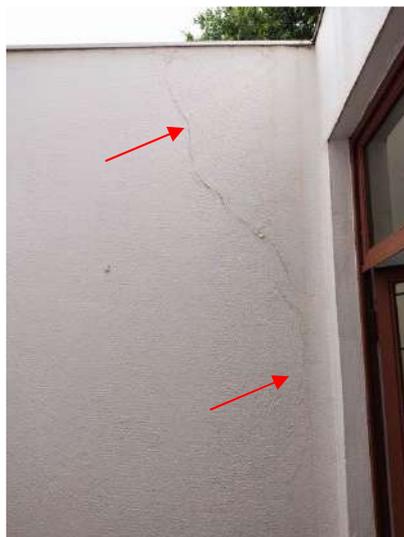
FOTO 169 – Jardim de Inverno Fundos – Fissuras e deterioração generalizada da pintura

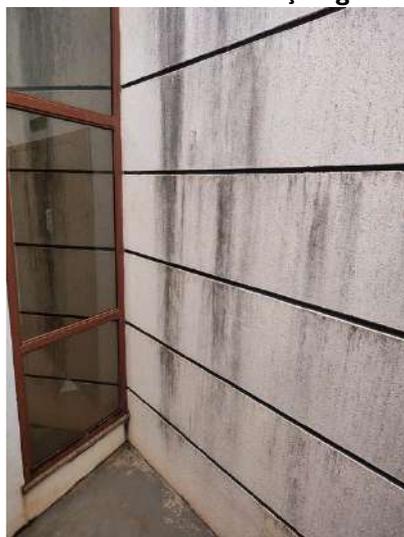
FOTO 171 – Jardim de Inverno Fundos – Deterioração generalizada da pintura da fachada

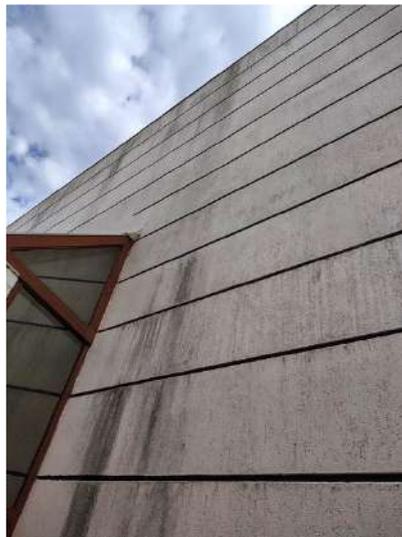
FOTO 172 – Jardim de Inverno Fundos – Deterioração generalizada da pintura da fachada

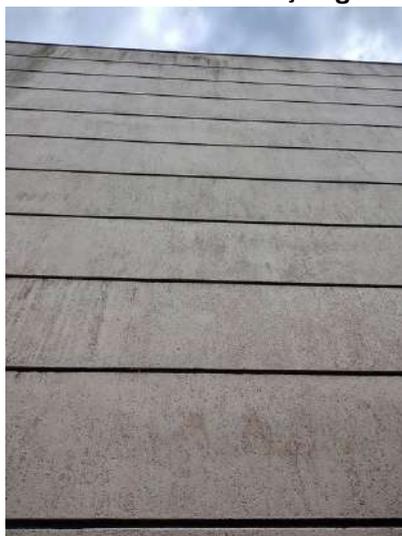
FOTO 173 – Jardim de Inverno Fundos – Deterioração generalizada da pintura da fachada

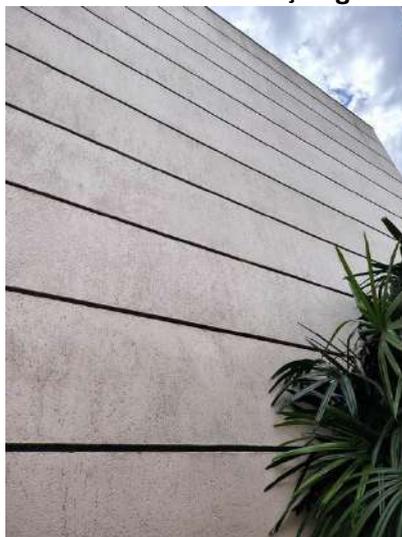
FOTO 174 – Jardim de Inverno Fundos – Deterioração generalizada da pintura da fachada

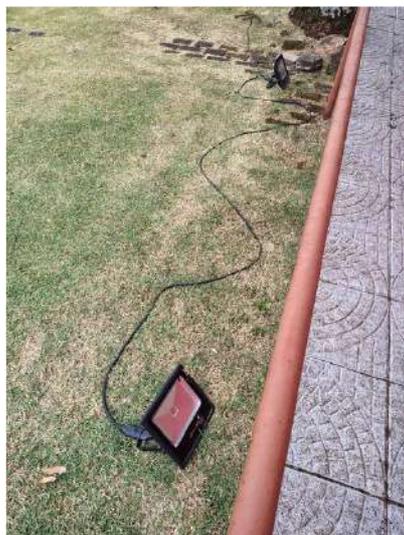
FOTO 175 – Área Frontal – Iluminação instalada com fiação exposta

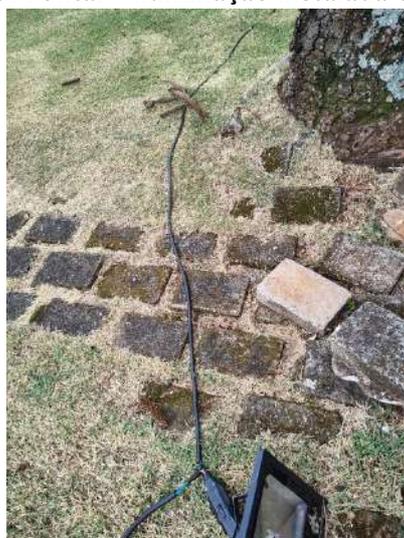
FOTO 176 – Área Frontal – Iluminação instalada com fiação exposta

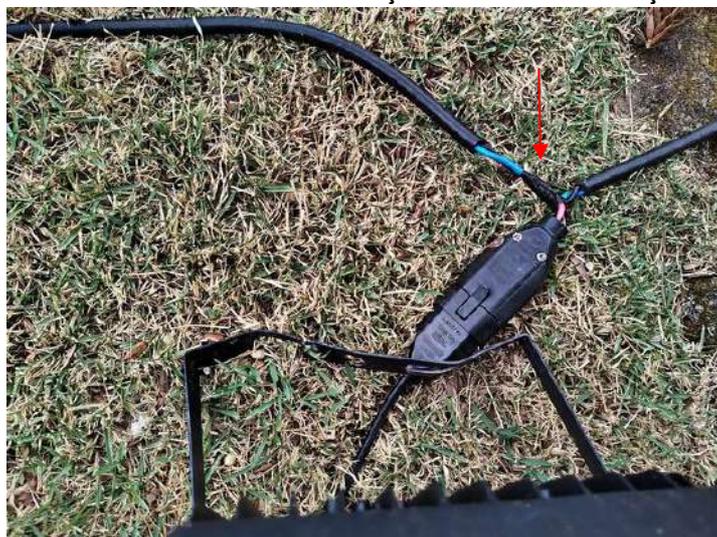
FOTO 177 – Área Frontal – Iluminação instalada com fiação exposta

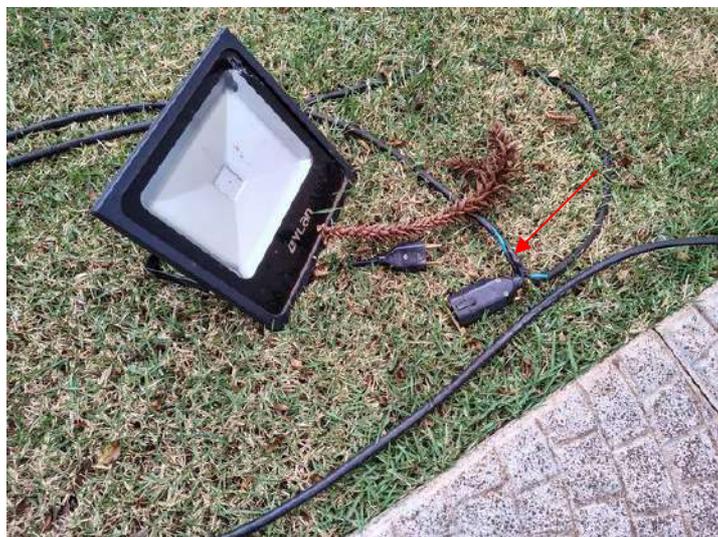
FOTO 178 – Área Frontal – Iluminação instalada com fiação exposta

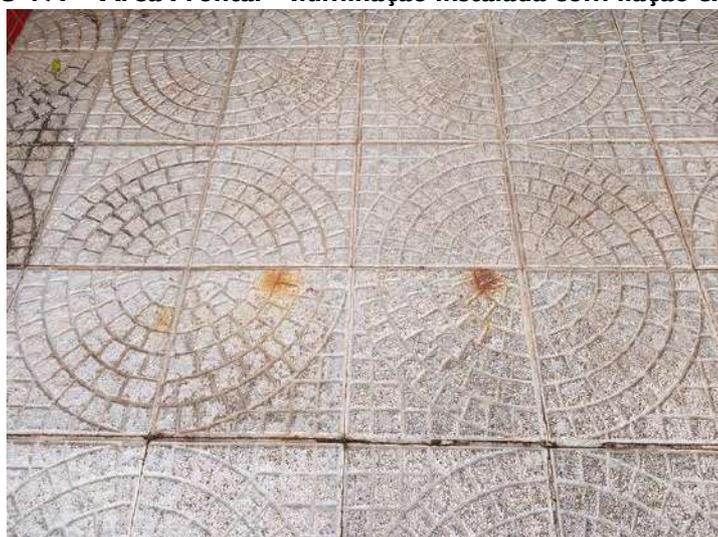
FOTO 180 – Hall de Entrada Externo – Placas cimentícias deterioradas e com manchas de oxidação advindas da cobertura

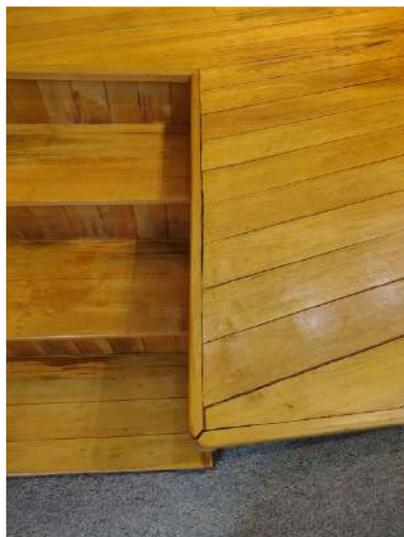
FOTO 181 – Auditório – Tablado com desnivelamentos e aberturas entre madeiras

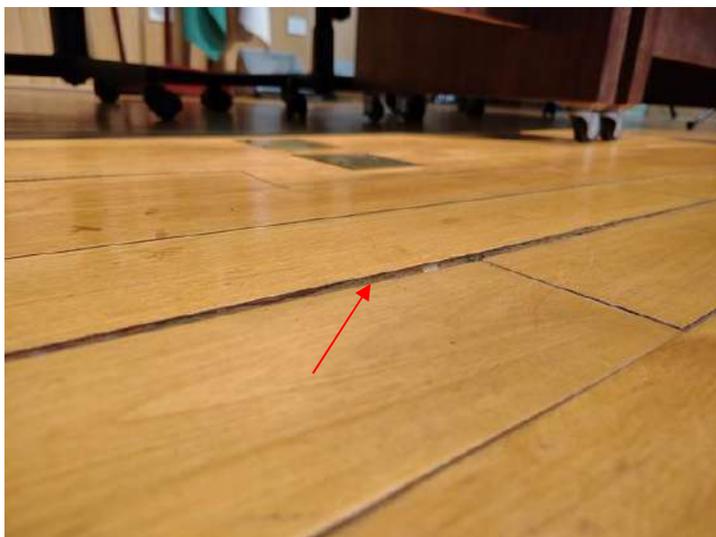
FOTO 183 – Auditório – Tablado com desnivelamentos e aberturas entre madeiras

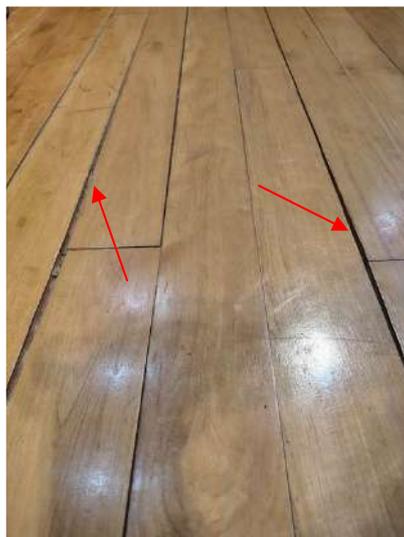
FOTO 184 – Auditório – Tablado com desnivelamentos e aberturas entre madeiras

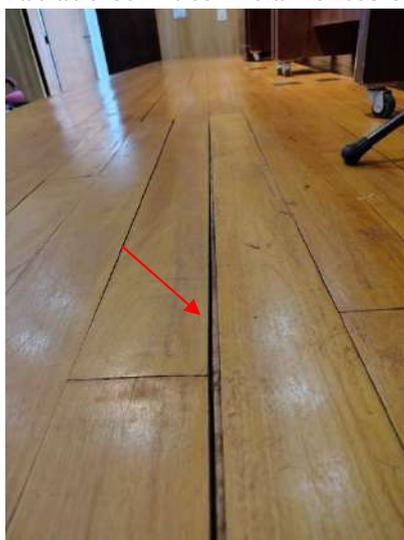
FOTO 185 – Auditório – Tablado com desnivelamentos e aberturas entre madeiras

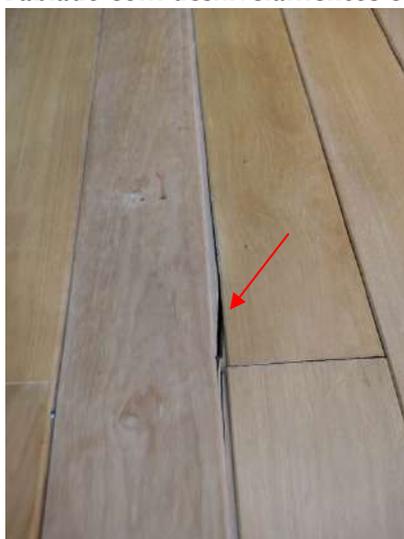
FOTO 186 – Auditório – Tablado com desnivelamentos e aberturas entre madeiras

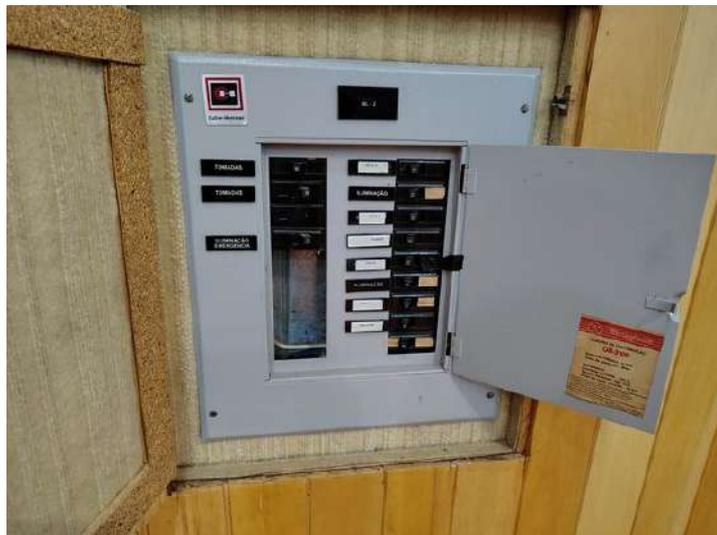
FOTO 187 – Auditório – Quadro com disjuntores antigos e sem DPS e DR

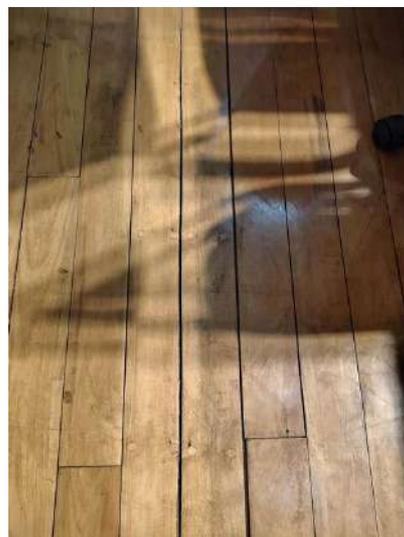
FOTO 189 – Auditório – Tablado com desnivelamentos e aberturas entre madeiras

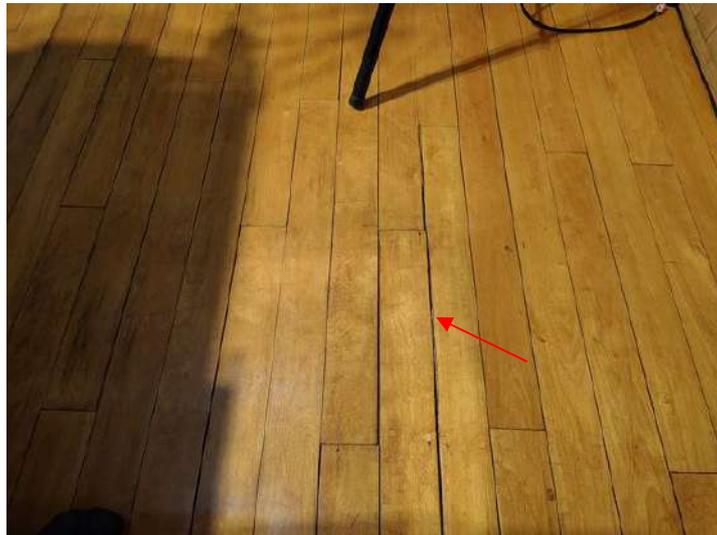
FOTO 190 – Auditório – Tablado com desnivelamentos e aberturas entre madeiras

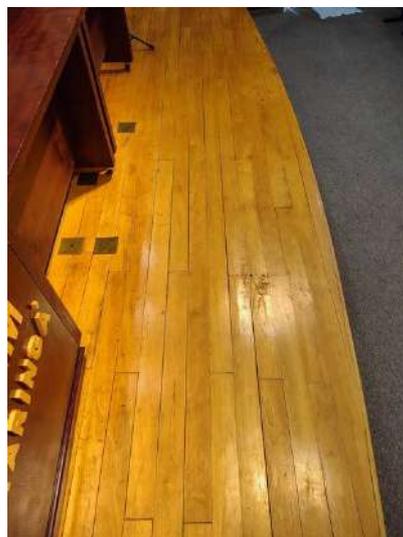
FOTO 192 – Auditório – Tablado com madeiras desgastadas

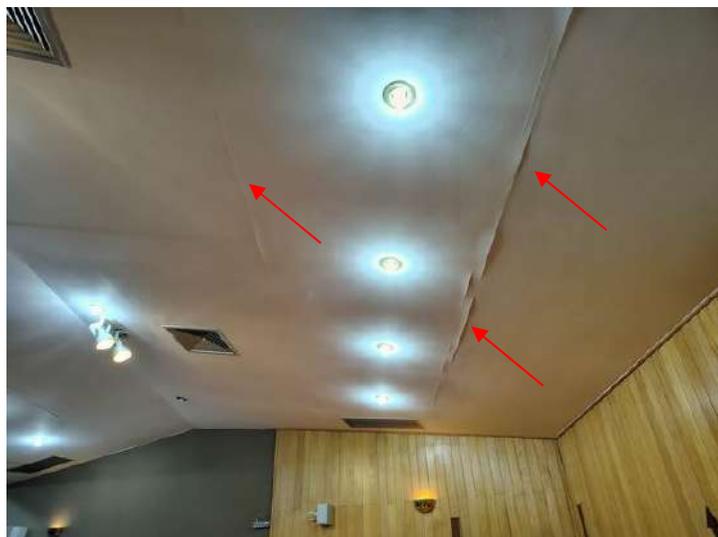
FOTO 193 – Auditório – Deterioração generalizada do forro

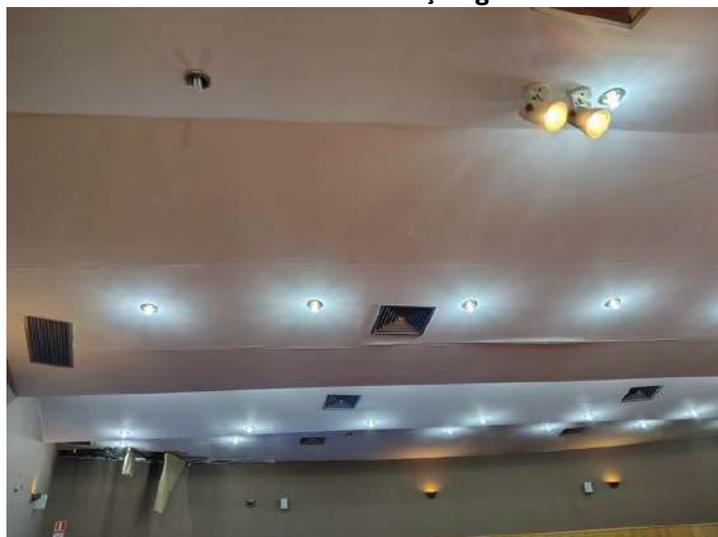
FOTO 195 – Auditório – Deterioração generalizada do forro

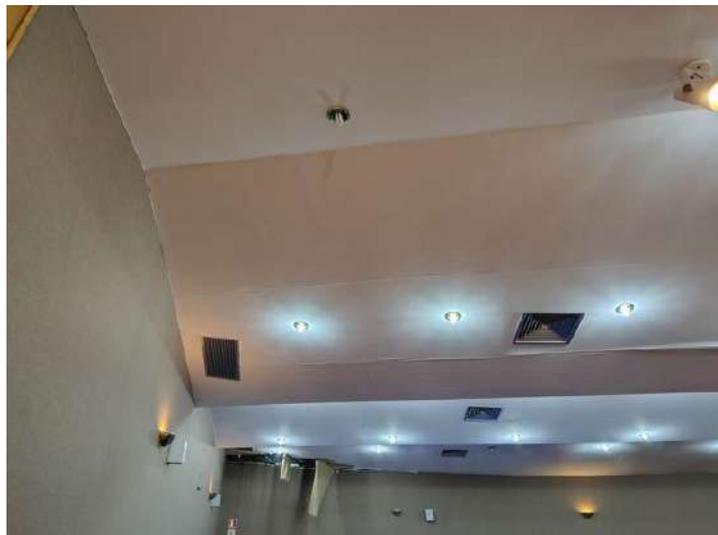
FOTO 196 – Auditorio – Deterioração generalizada do forro

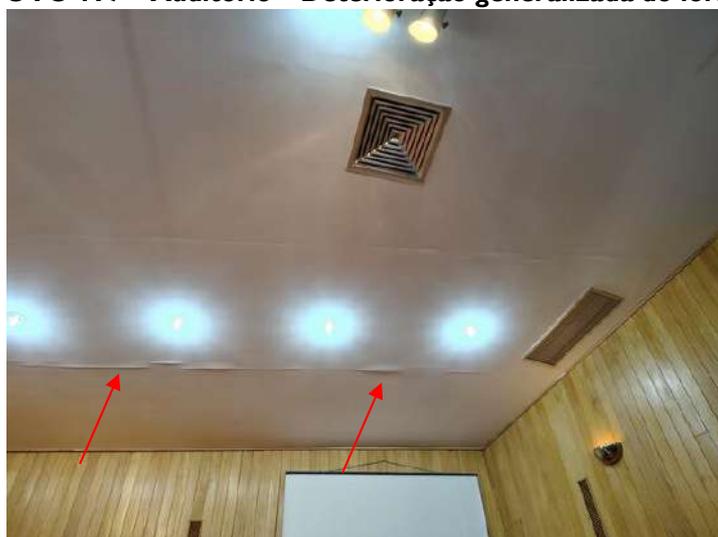
FOTO 198 – Auditorio – Deterioração generalizada do forro

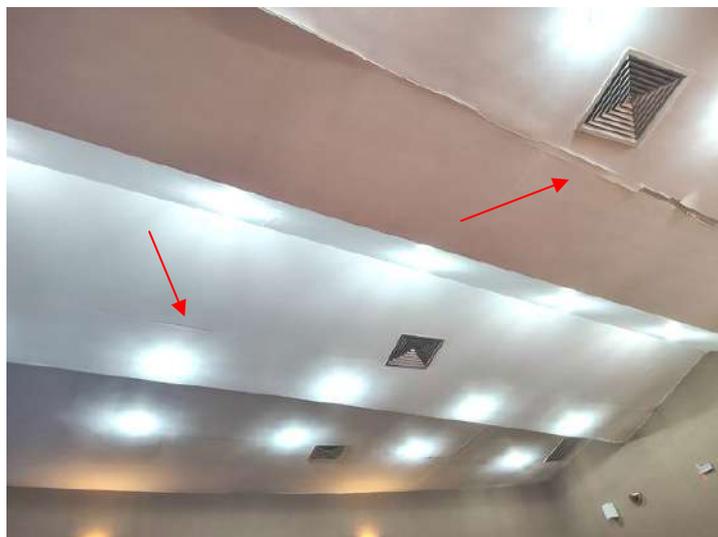
FOTO 199 – Auditório – Deterioração generalizada do forro

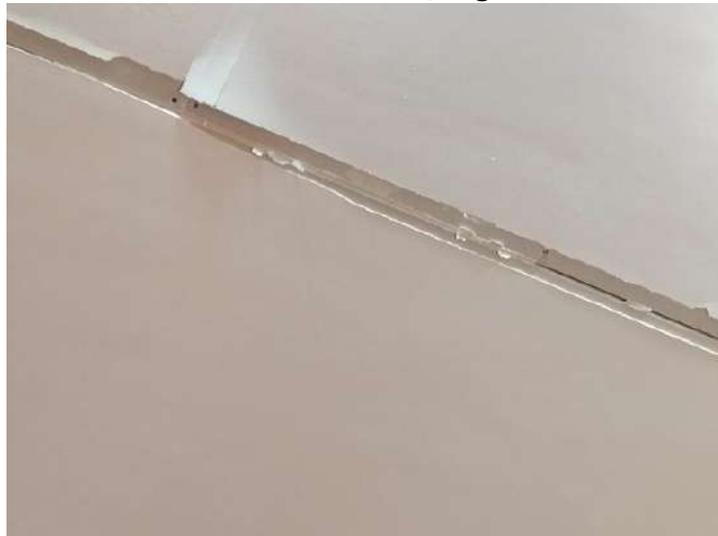
FOTO 201 – Auditório – Deterioração generalizada do forro

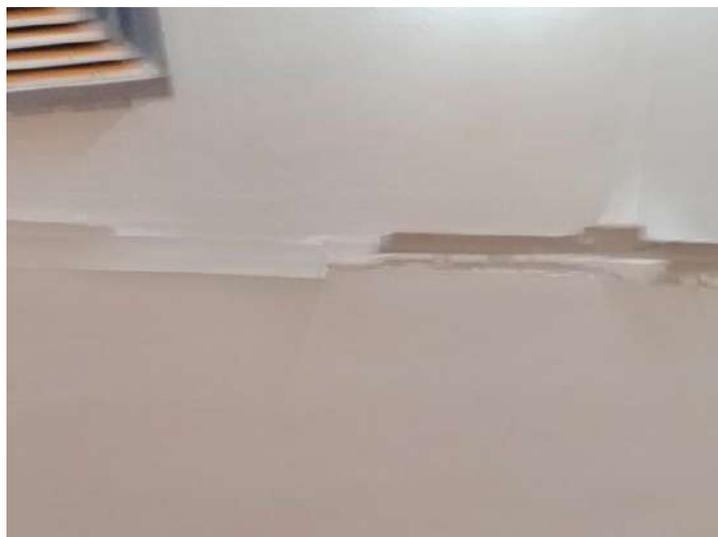
FOTO 202 – Auditório – Deterioração generalizada do forro

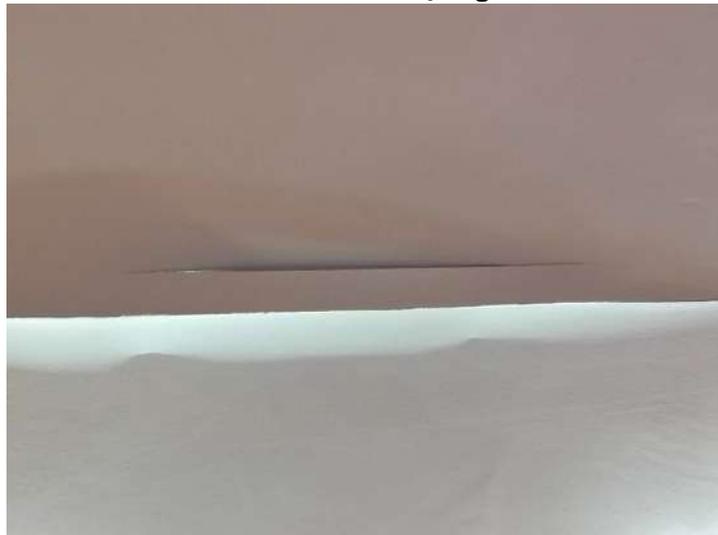
FOTO 203 – Auditório – Deterioração generalizada do forro

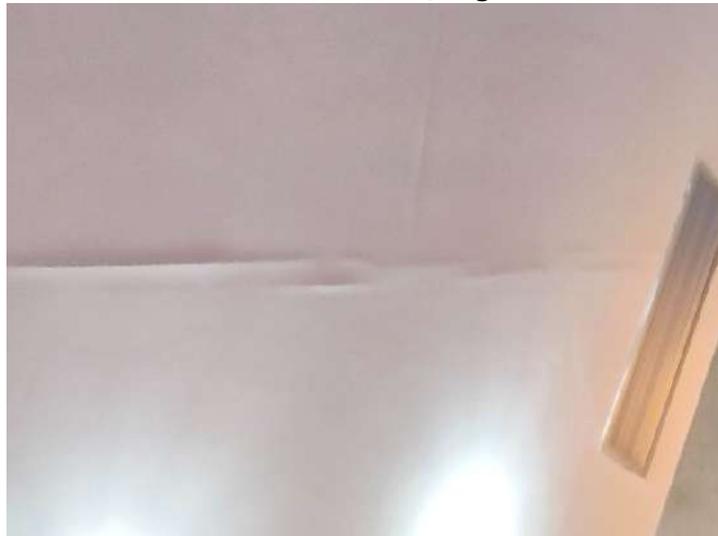
FOTO 204 – Auditório – Deterioração generalizada do forro

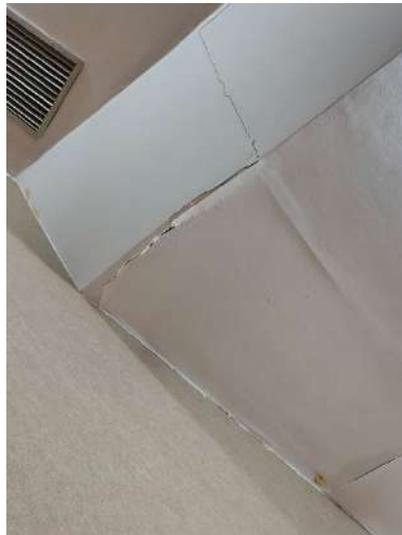
FOTO 205 – Auditório – Deterioração generalizada do forro

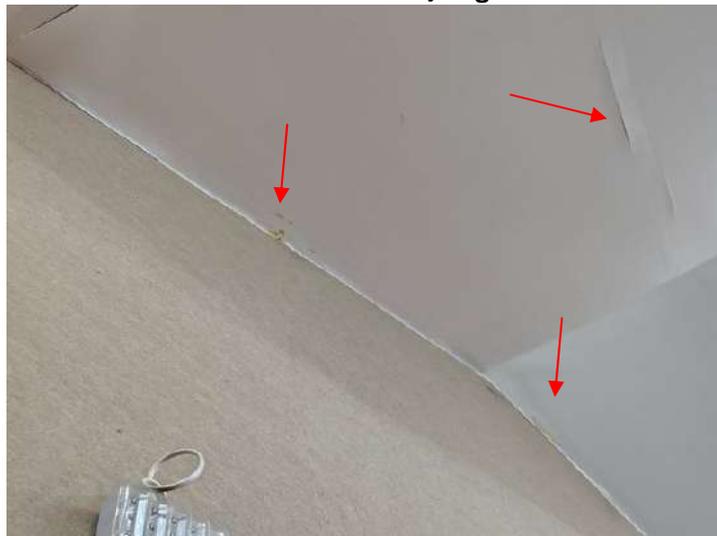
FOTO 206 – Auditório – Sinais de umidade e aberturas em forro

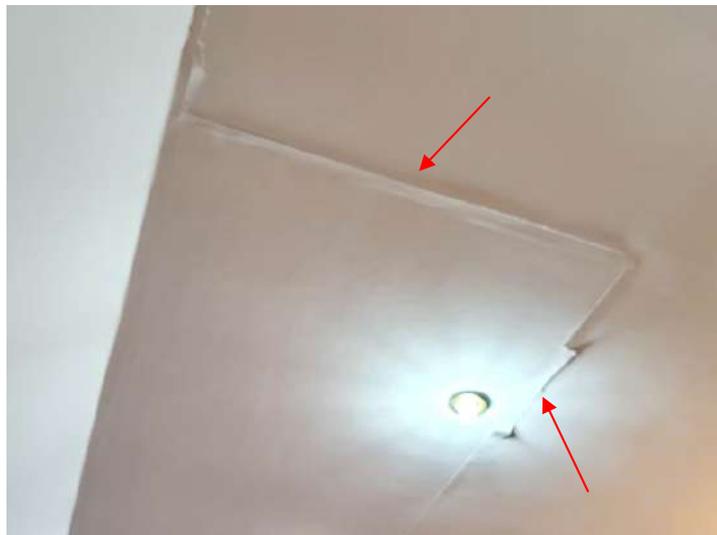
FOTO 207 – Auditório – Deterioração generalizada do forro

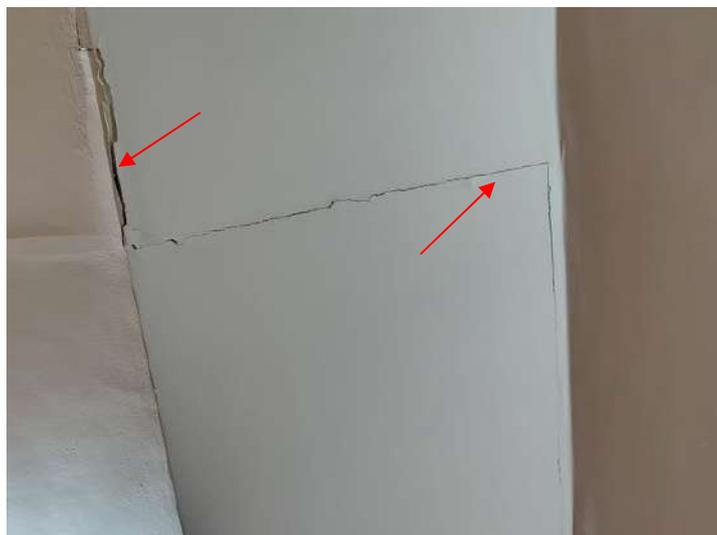
FOTO 208 – Auditório – Deterioração generalizada do forro

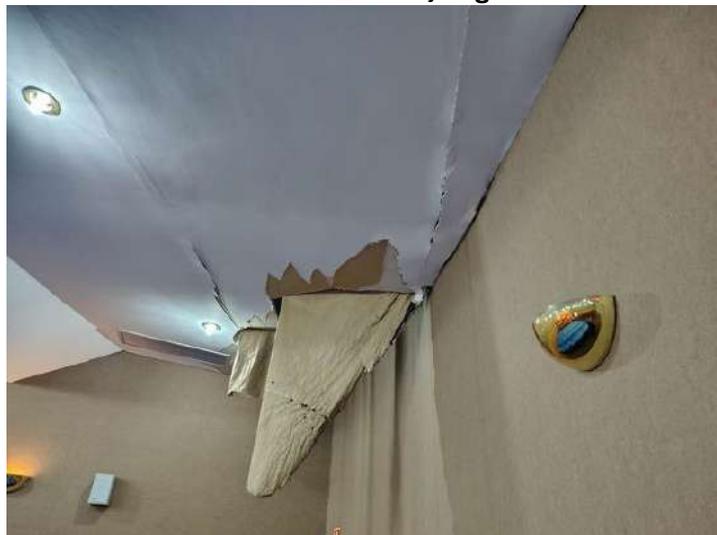
FOTO 210 – Auditório – Fundos – Forro danificado em virtude de infiltrações

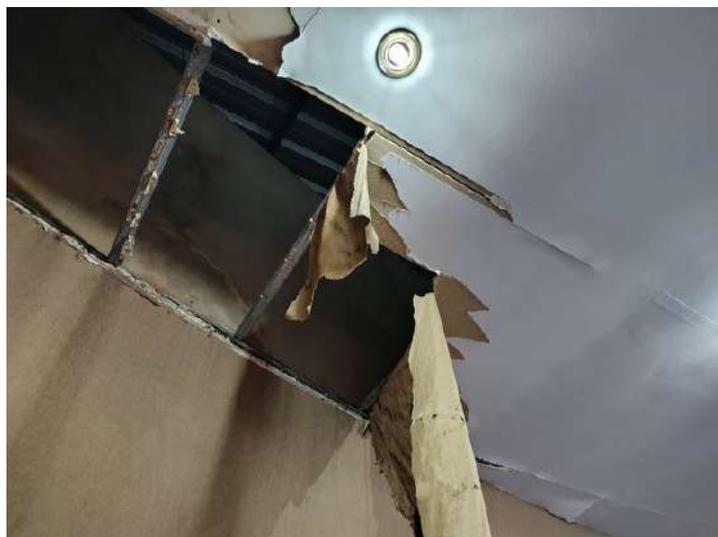
FOTO 213 – Auditório – Fundos – Forro danificado em virtude de infiltrações

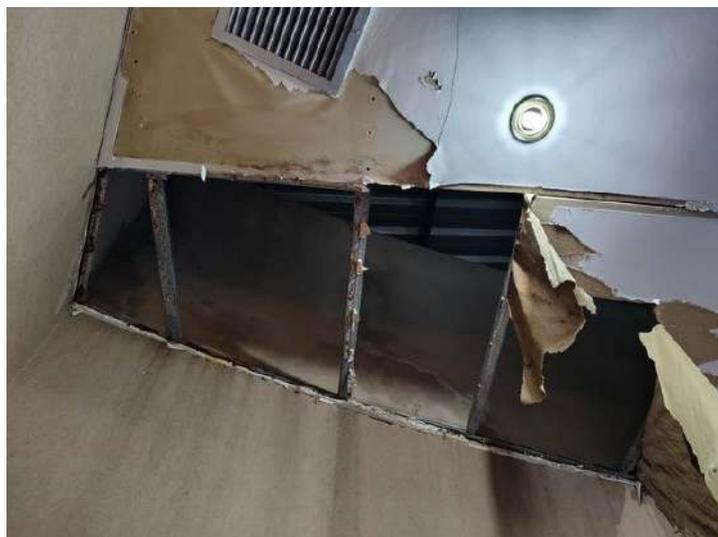
FOTO 214 – Auditorio – Fundos – Forro danificado em virtude de infiltrações

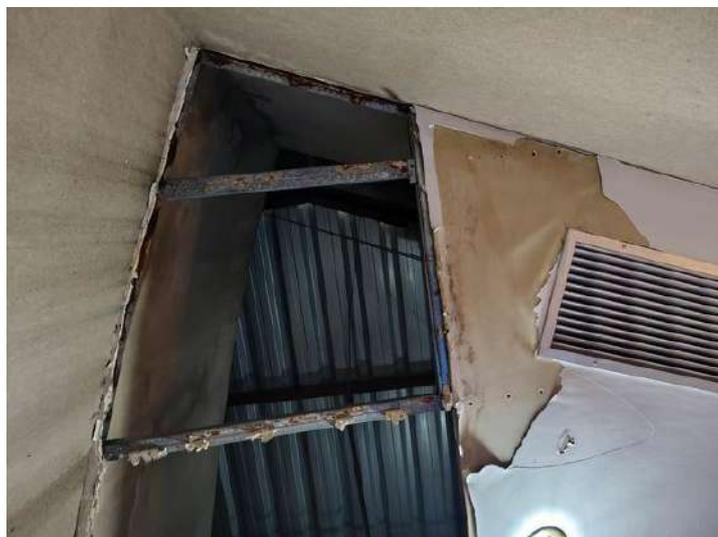
FOTO 216 – Auditorio – Fundos – Forro danificado em virtude de infiltrações

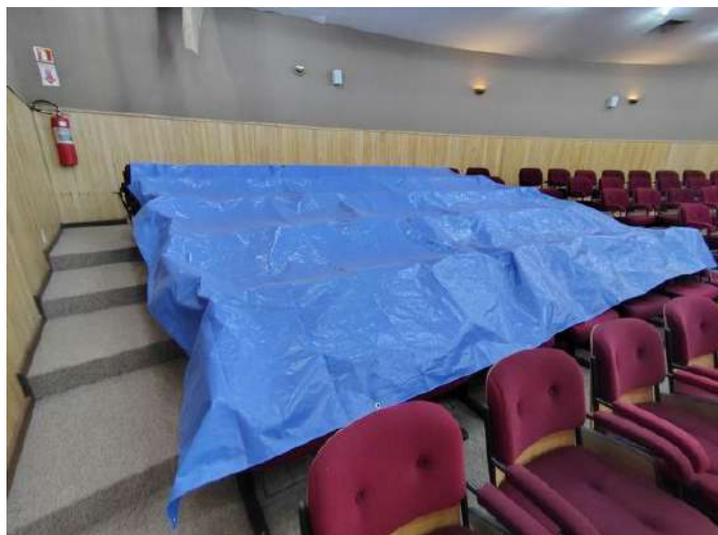
FOTO 217 – Auditório – Fundos – Proteção instalada em virtude das infiltrações

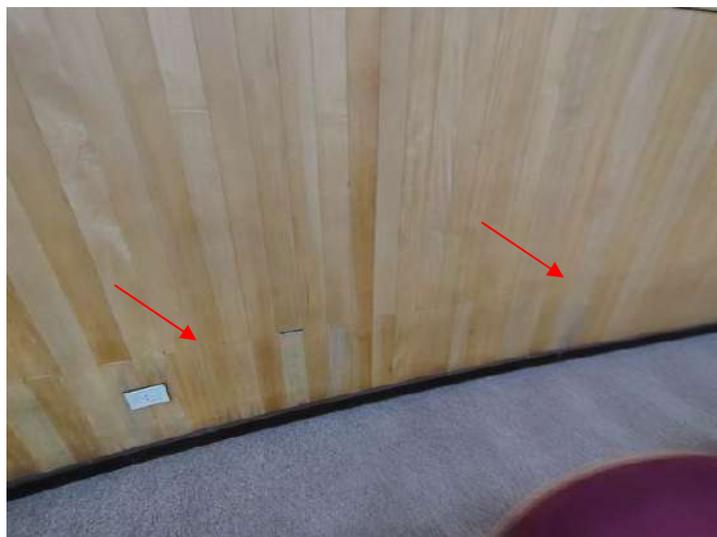
FOTO 220 – Auditorio – Deterioração da madeira e umidade nos fechamentos laterais

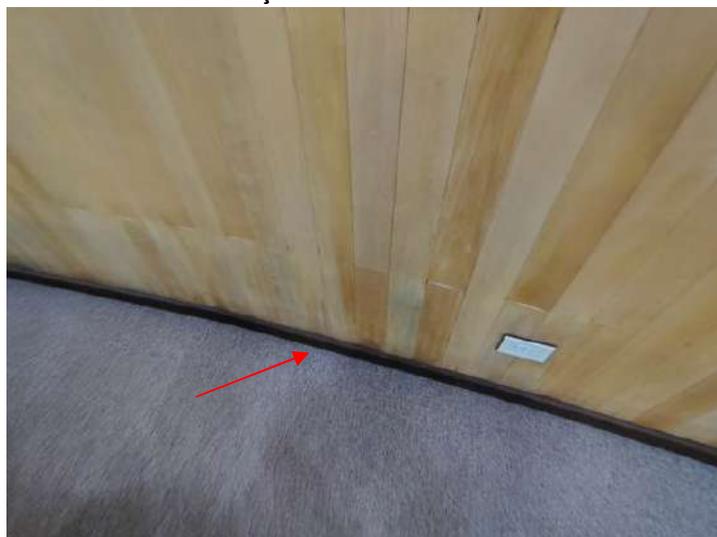
FOTO 222 – Auditorio – Deterioração da madeira e umidade nos fechamentos laterais

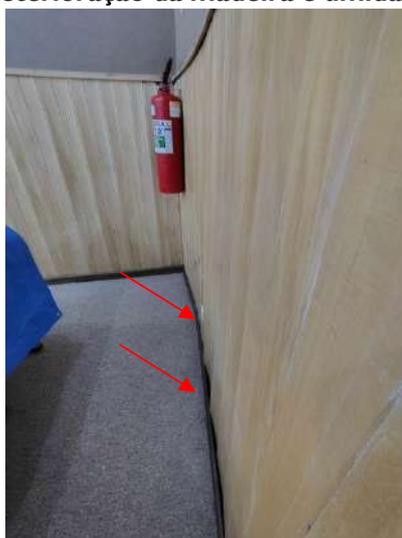
FOTO 224 – Auditório – Deterioração da madeira e umidade nos fechamentos laterais

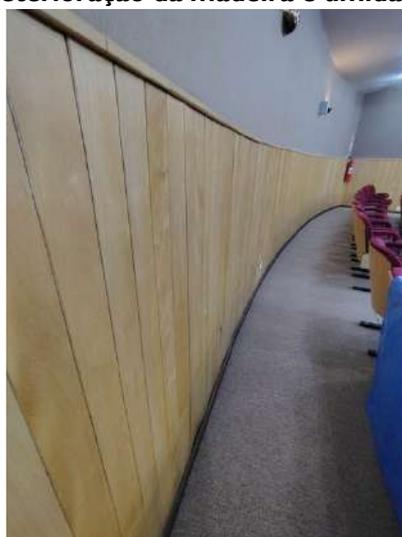
FOTO 225 – Auditório – Deterioração da madeira e umidade nos fechamentos laterais
