PERÍCIA TÉCNICA EM EDIFICAÇÃO

CRM/PR
CONSELHO REGIONAL DE
MEDICINA DO PARANÁ

REGIONAL
MARINGÁ

15/09/2025

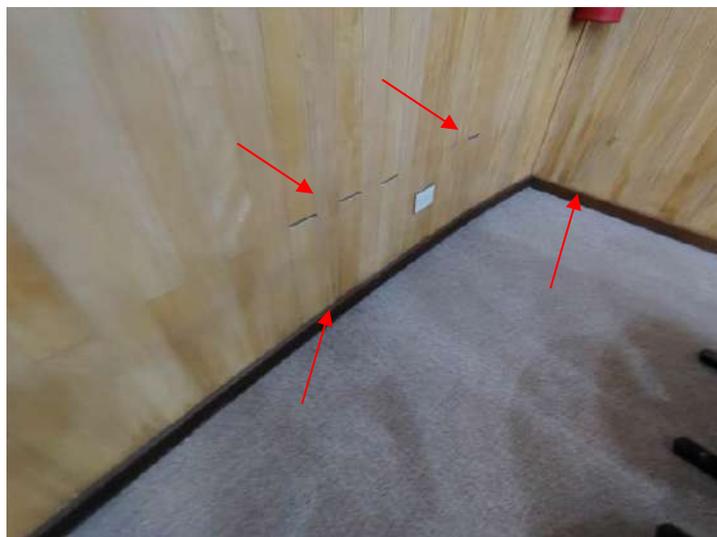
FOTO 226 – Auditorio – Deterioração da madeira e umidade nos fechamentos laterais

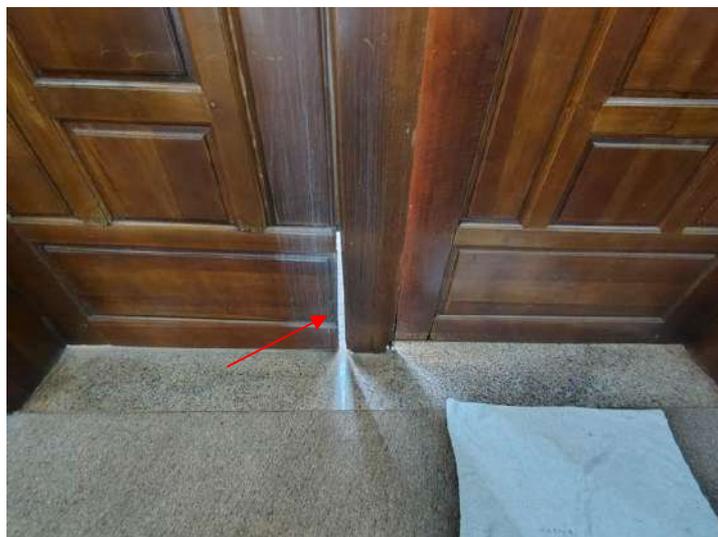
FOTO 229 – Auditório – Porta de saída danificada

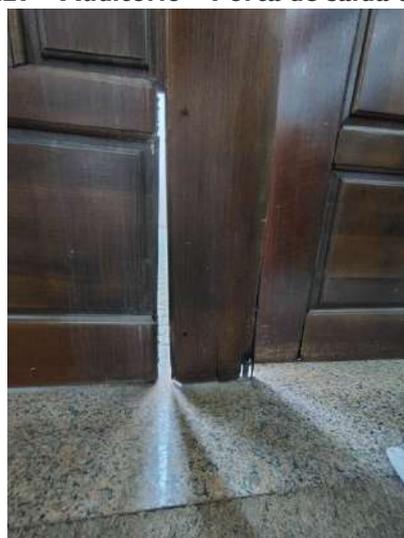
FOTO 230 – Auditório – Porta de saída danificada

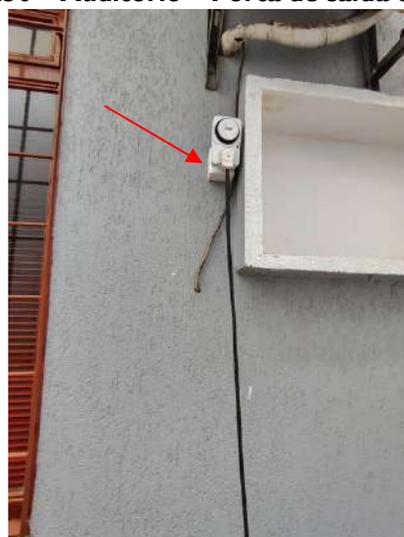
FOTO 231 – Área Externa Esquerda – Ponto de ligação da iluminação frontal

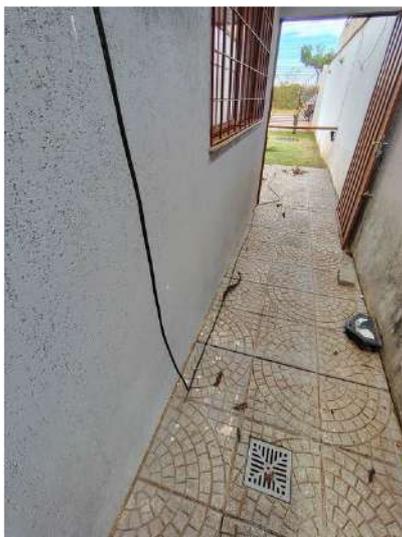
FOTO 232 – Área Externa Esquerda – Cabo da iluminação frontal exposto

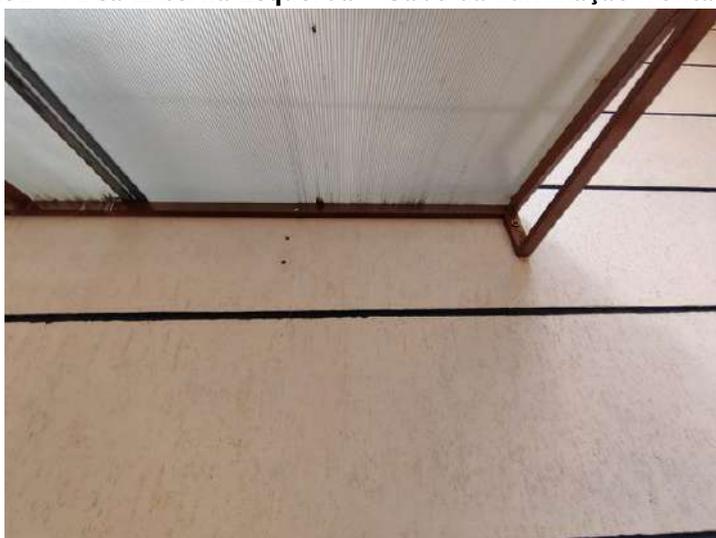
FOTO 233 – Área Externa Esquerda – Telhas de policarbonato danificadas

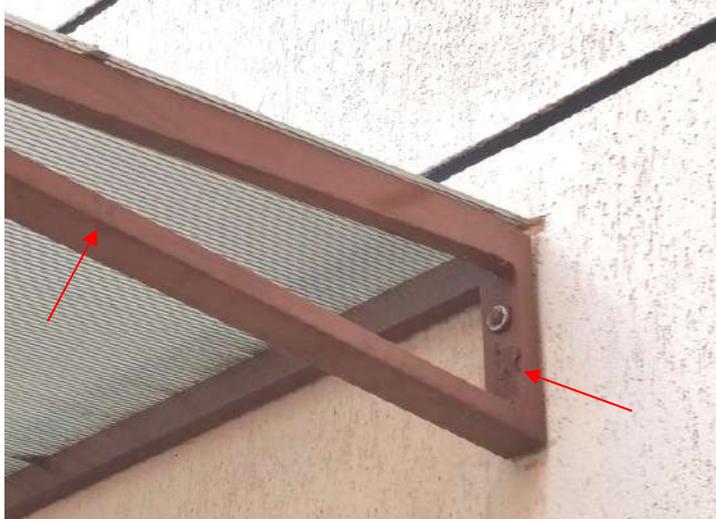
FOTO 234 – Área Externa Esquerda – Oxidação da estrutura da cobertura

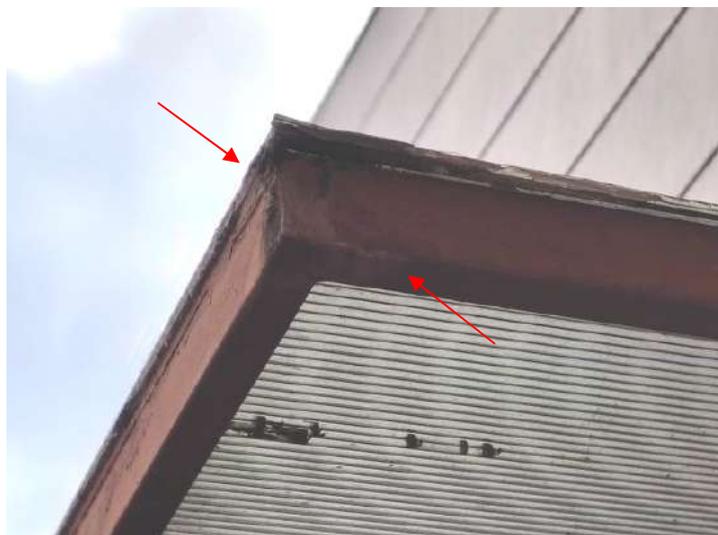
FOTO 235 – Área Externa Esquerda – Oxidação da estrutura da cobertura

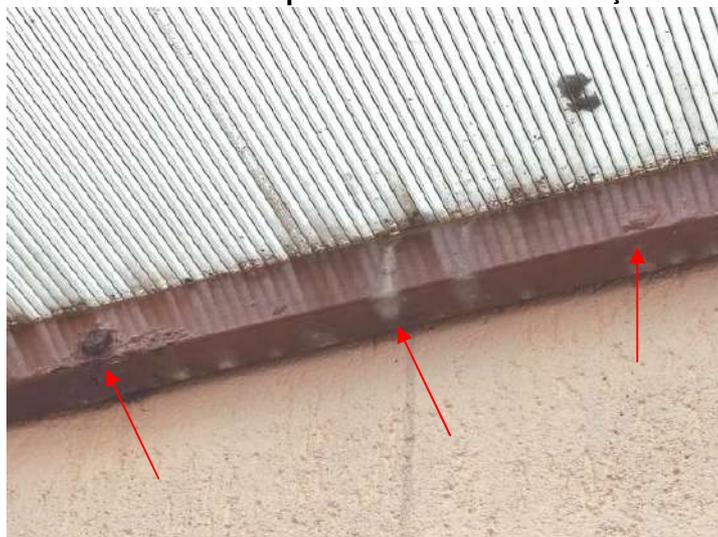
FOTO 237 – Área Externa Esquerda – Pontos de infiltração e oxidação na cobertura

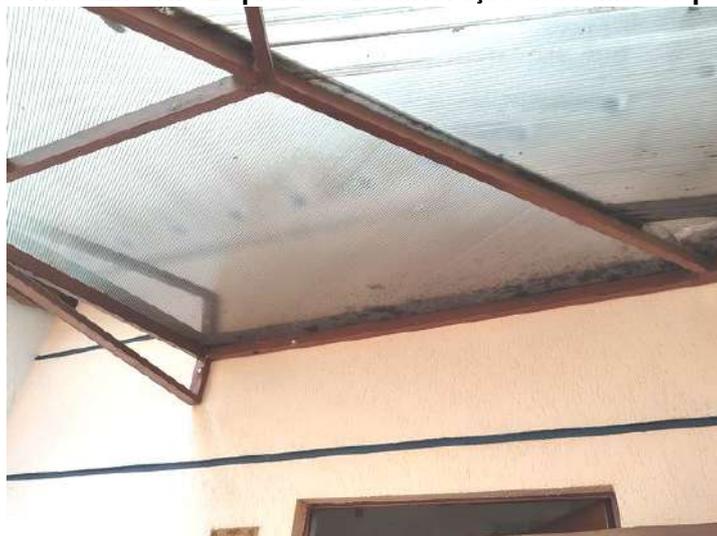
FOTO 239 – Área Externa Esquerda – Deterioração das telhas de policarbonato

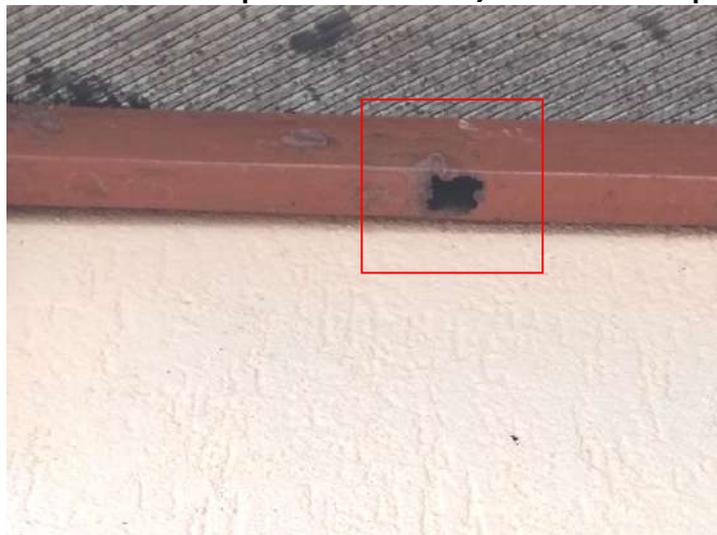
FOTO 240 – Área Externa Esquerda – Oxidação causou buraco na estrutura metálica

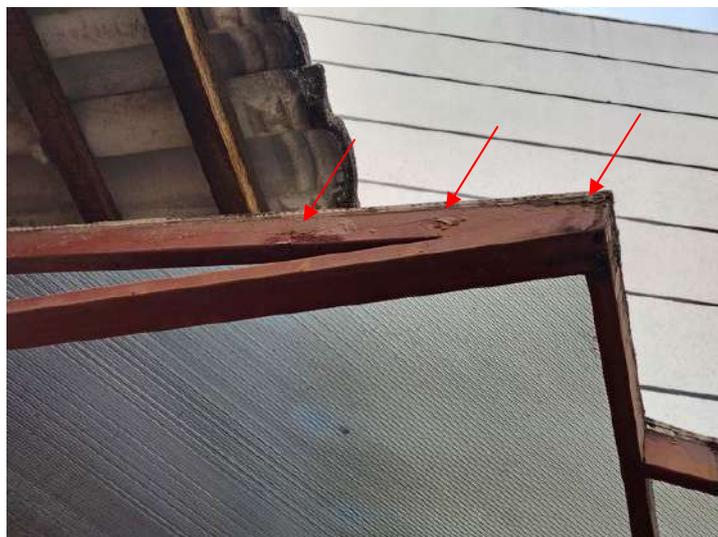
FOTO 241 – Área Externa Esquerda – Oxidação da estrutura metálica de cobertura

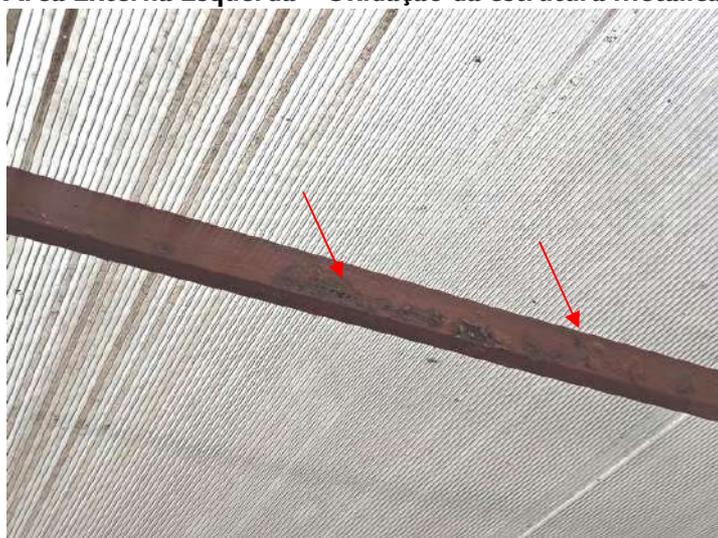
FOTO 242 – Área Externa Esquerda – Oxidação da estrutura metálica de cobertura

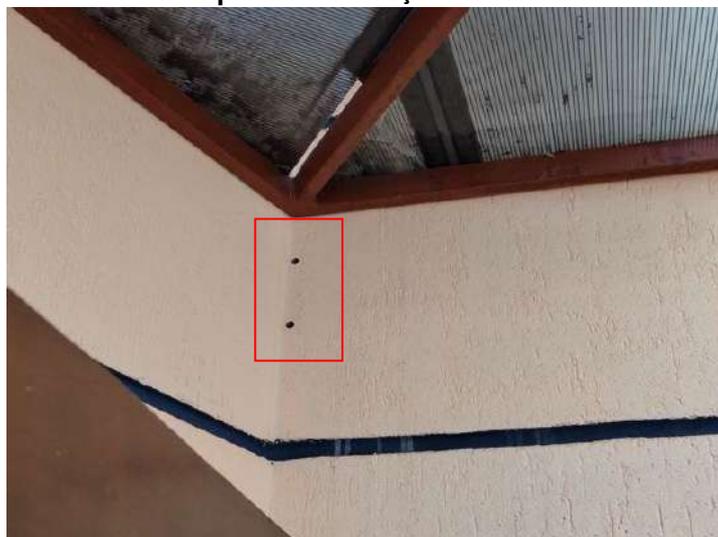
FOTO 243 – Área Externa Esquerda – Furos na alvenaria sob a cobertura

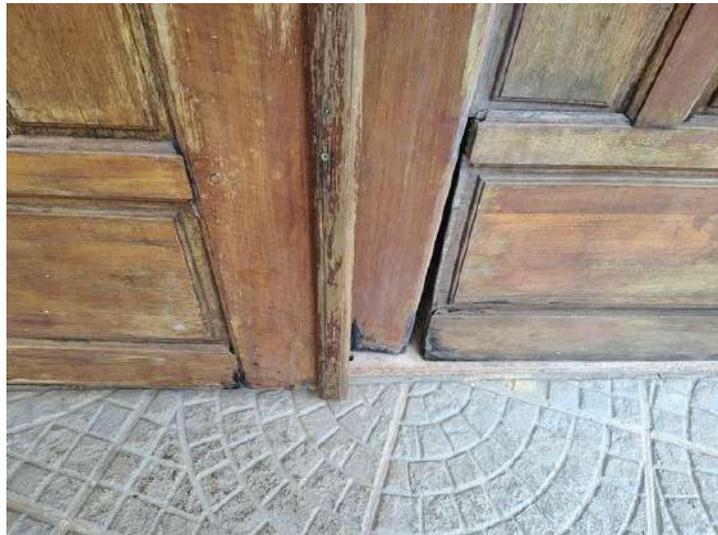
FOTO 244 – Auditório – Deterioração avançada da porta de saída

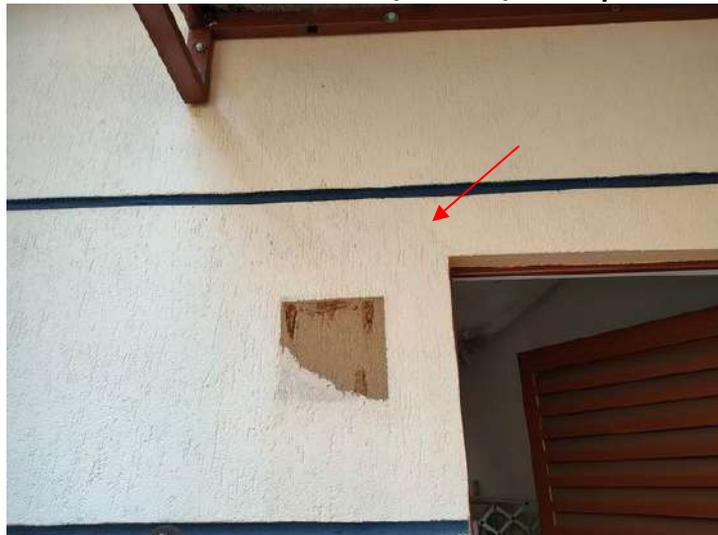
FOTO 245 – Lavanderia – Fissura no canto da porta de entrada e falta de pintura

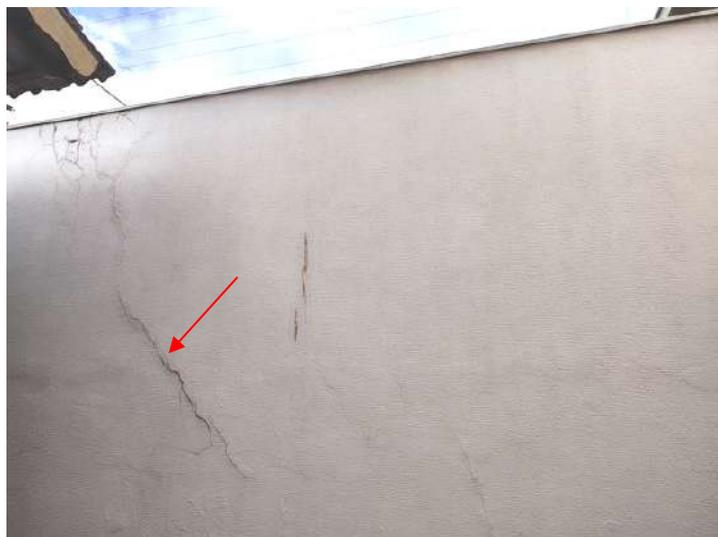
FOTO 250 – Muro Esquerdo – Deterioração generalizada da pintura e fissuras

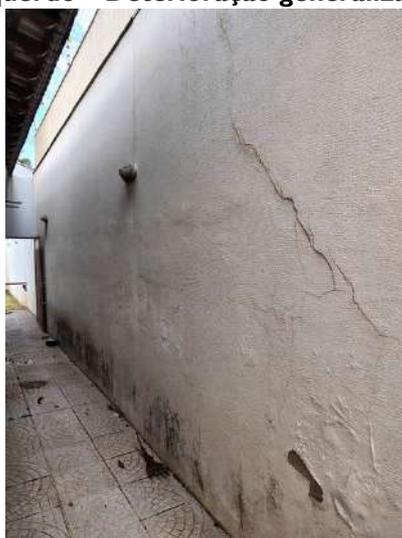
FOTO 251 – Muro Esquerdo – Deterioração generalizada da pintura e fissuras

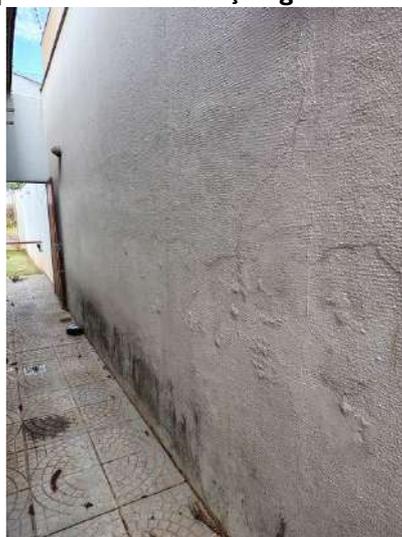
FOTO 252 – Muro Esquerdo – Deterioração generalizada da pintura e fissuras

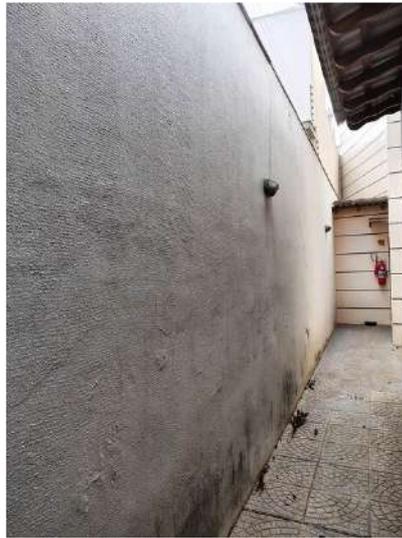
FOTO 253 – Muro Esquerdo – Deterioração generalizada da pintura e fissuras

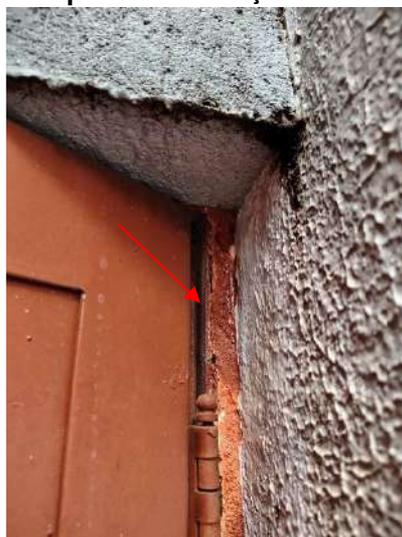
FOTO 255 – Área Externa Esquerda – Oxidação da porta de acesso frontal

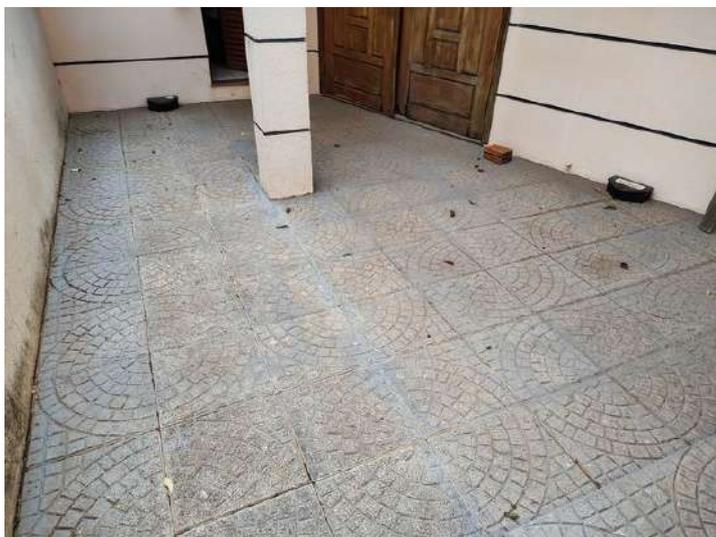
FOTO 256 – Área Externa Esquerda – Deterioração das placas cimentícias do piso

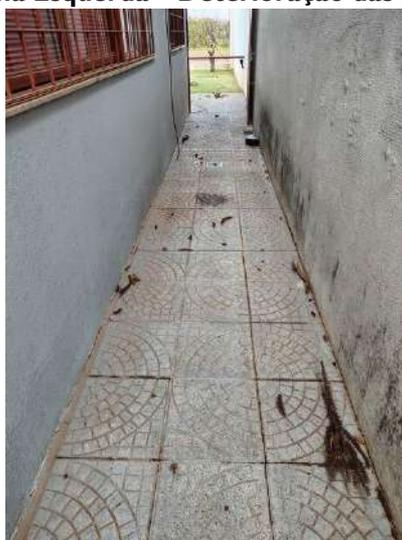
FOTO 257 – Área Externa Esquerda – Deterioração das placas cimentícias do piso

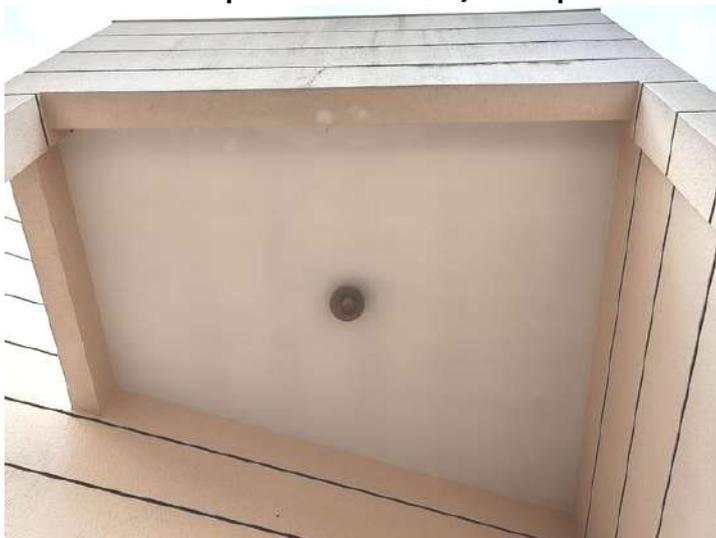
FOTO 258 – Reservatório Superior – Deterioração da pintura das fachadas e laje inferior

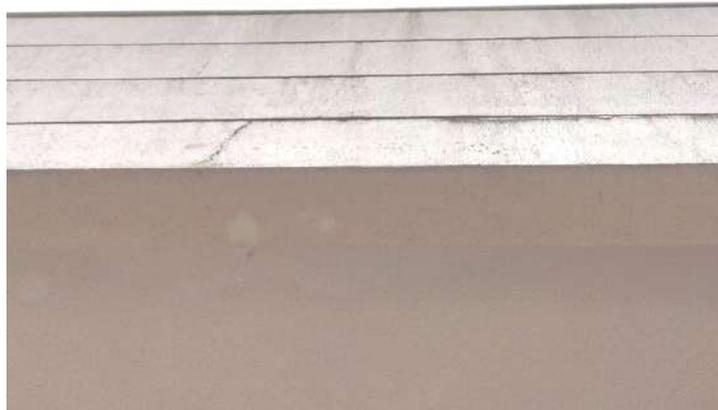
FOTO 259 – Reservatório Superior – Deterioração da pintura das fachadas e laje inferior

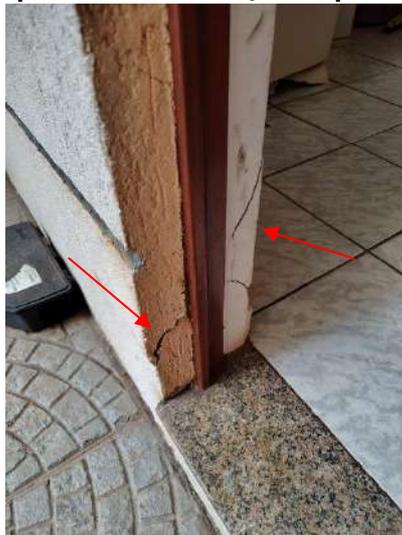
FOTO 260 – Lavanderia – Fissuras e descolamento de emboço na porta de entrada

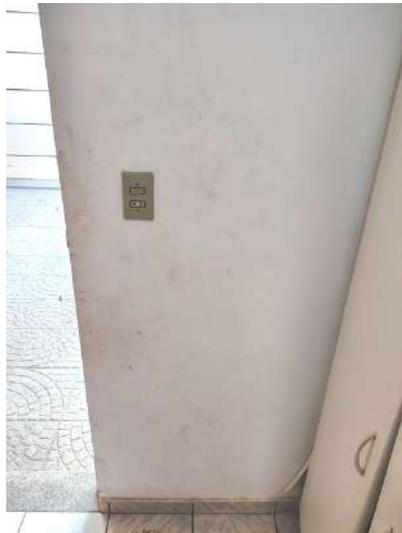
FOTO 261 – Lavanderia – Deterioração da pintura interna

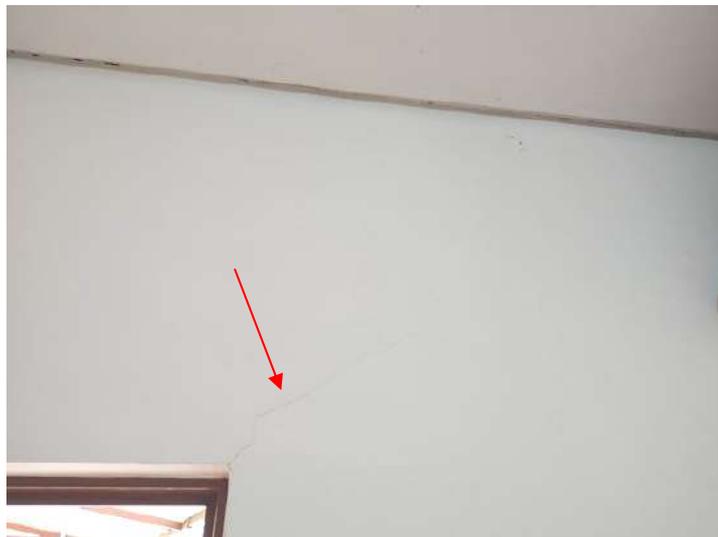
FOTO 262 – Lavanderia – Fissura no canto superior da porta de entrada

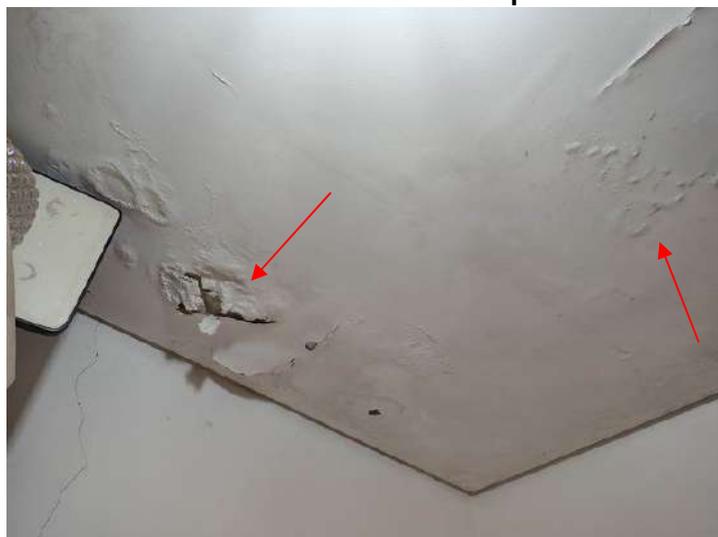
FOTO 264 – Lavanderia – Deterioração completa do forro de gesso

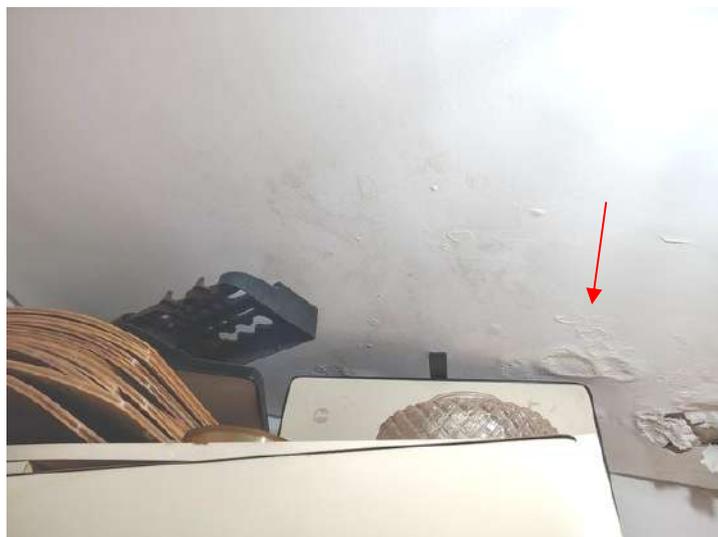
FOTO 265 – Lavanderia – Deterioração completa do forro de gesso

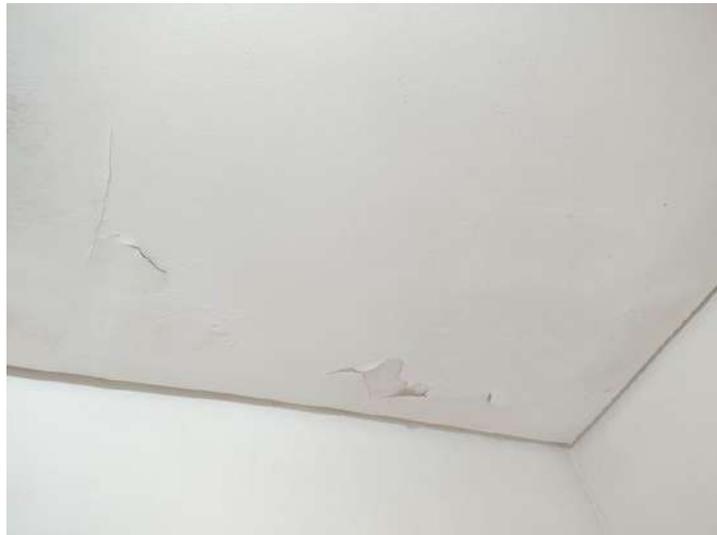
FOTO 268 – Lavanderia – Deterioração completa do forro de gesso

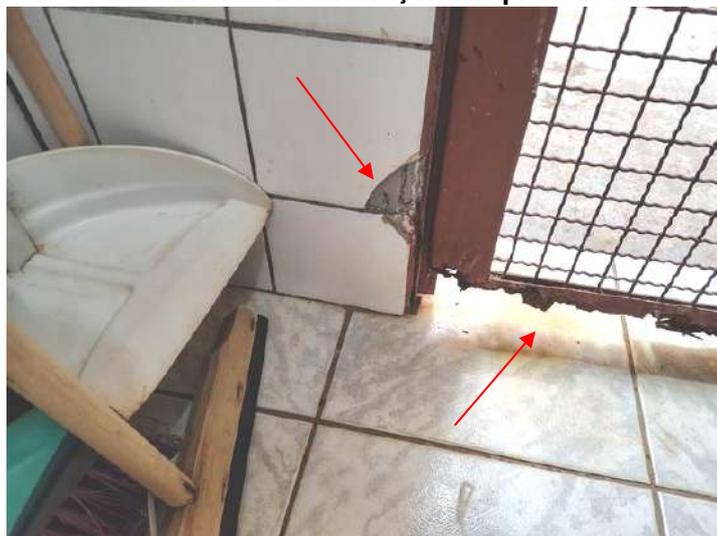
FOTO 269 – Lavanderia – Quebra de cerâmica e deterioração completa da base da porta de fundos

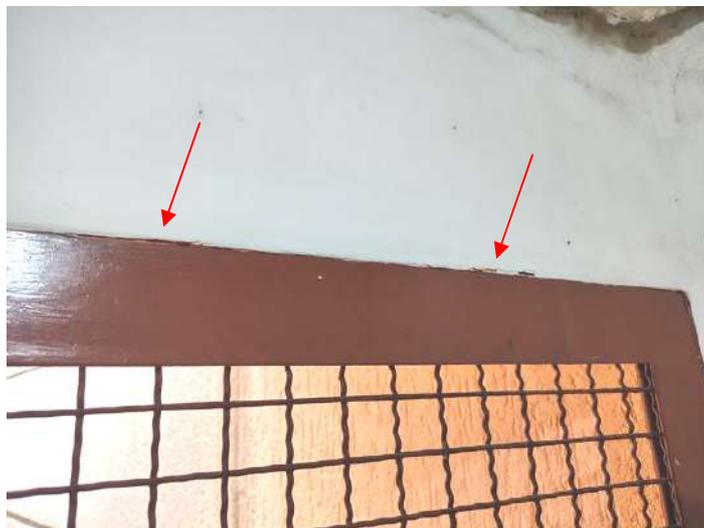
FOTO 271 – Lavanderia – Oxidação da parte superior da porta de fundos

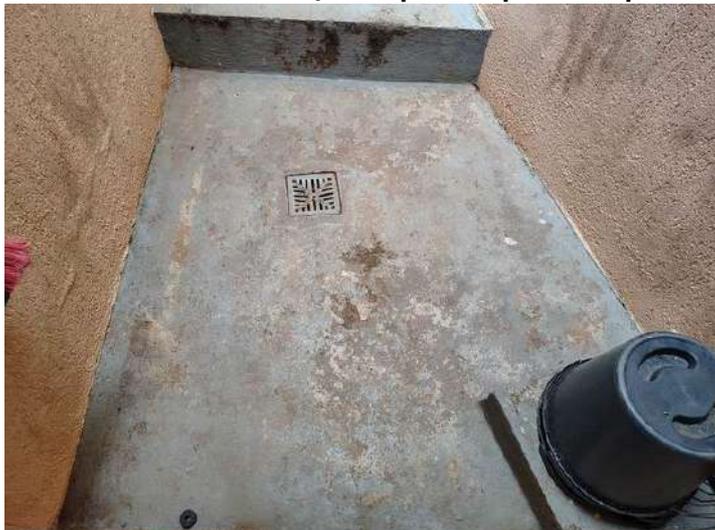
FOTO 272 – Lavanderia – Área externa – Deterioração do revestimento do piso

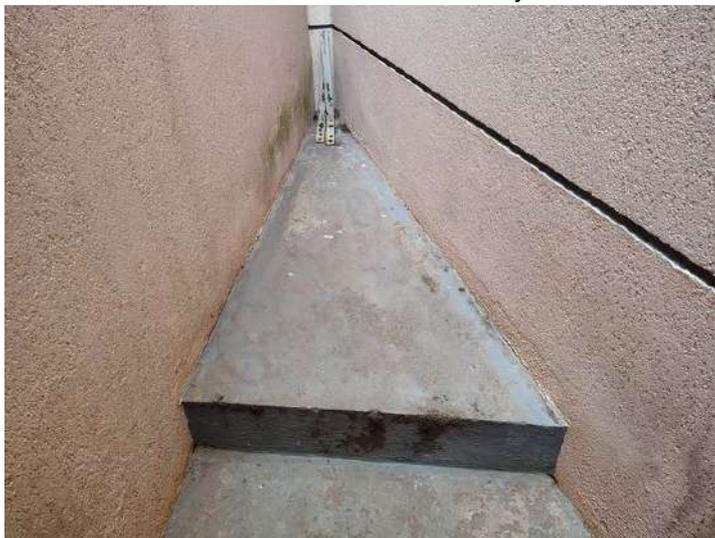
FOTO 273 – Lavanderia – Área externa – Deterioração do revestimento do piso

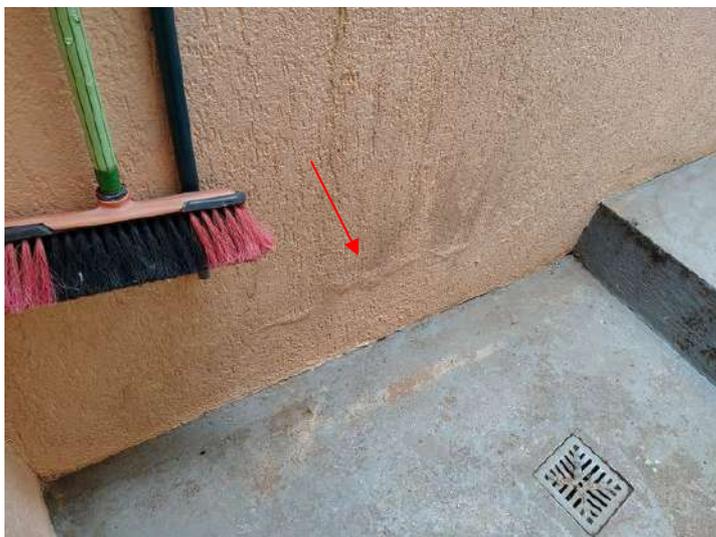
FOTO 274 – Lavanderia – Área externa – Infiltração de umidade no muro esquerdo

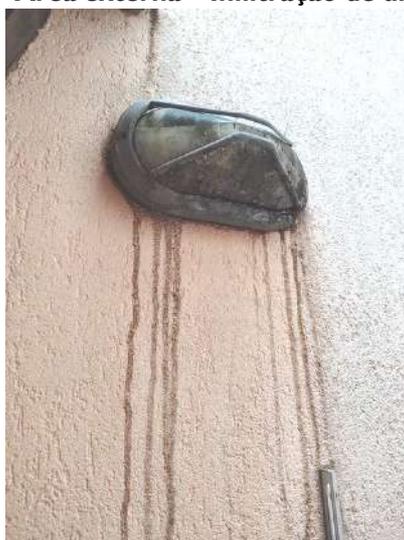
FOTO 275 – Lavanderia – Área externa – Luminária deteriorada e causando sujidades no muro

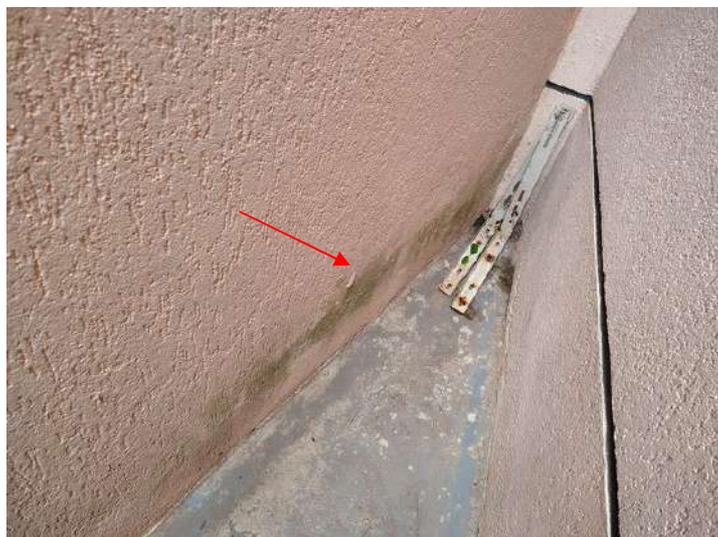
FOTO 277 – Lavanderia – Área externa – Infiltração de umidade no muro esquerdo

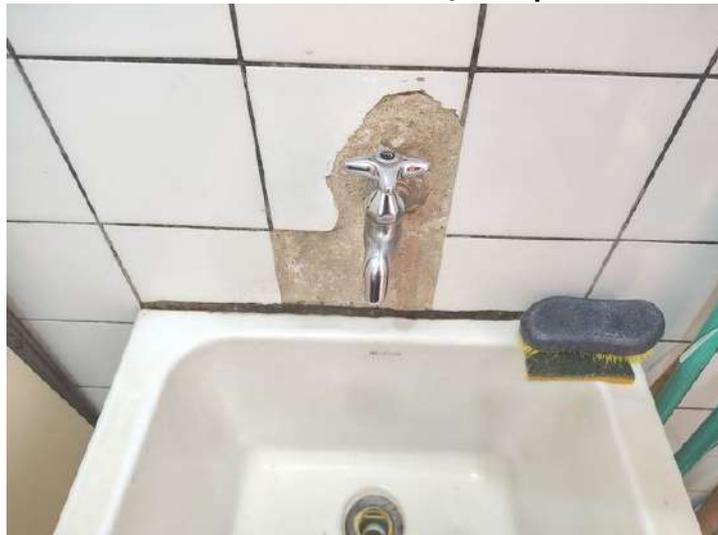
FOTO 281 – Lavanderia – Quebras de cerâmicas junto ao tanque

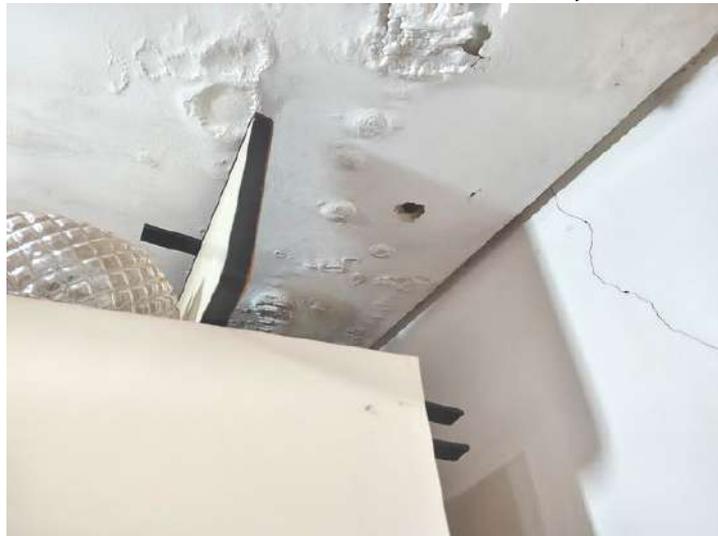
FOTO 282 – Lavanderia – Deterioração completa do forro de gesso

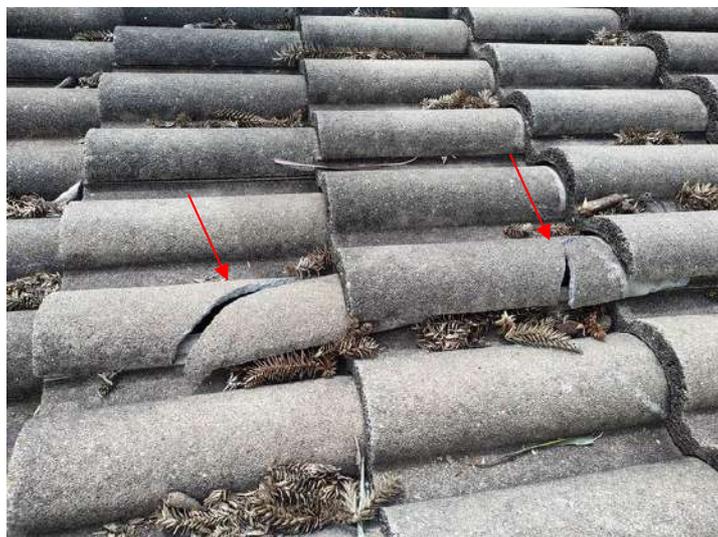
FOTO 283 – Cobertura – Telhas quebradas

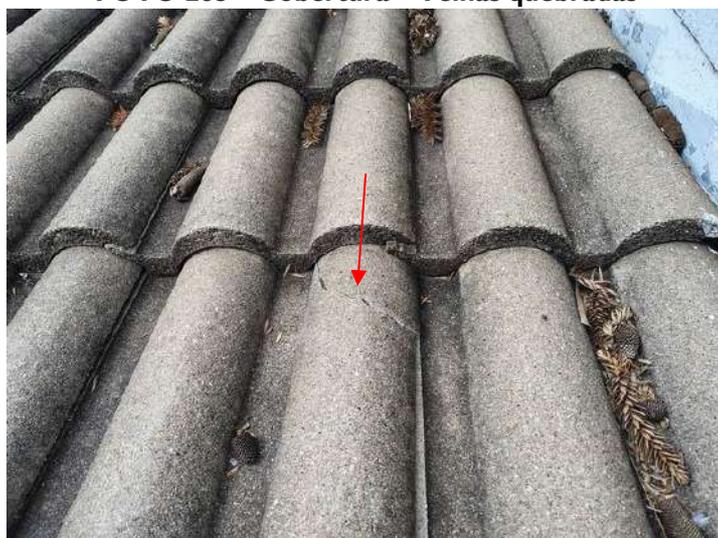
FOTO 284 – Cobertura – Telha quebrada

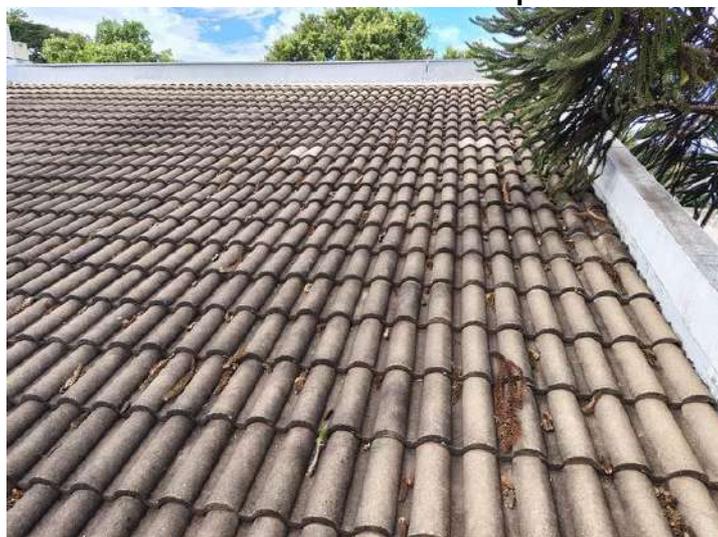
FOTO 285 – Cobertura – Telhas com sujidades e presença de vegetação em excesso

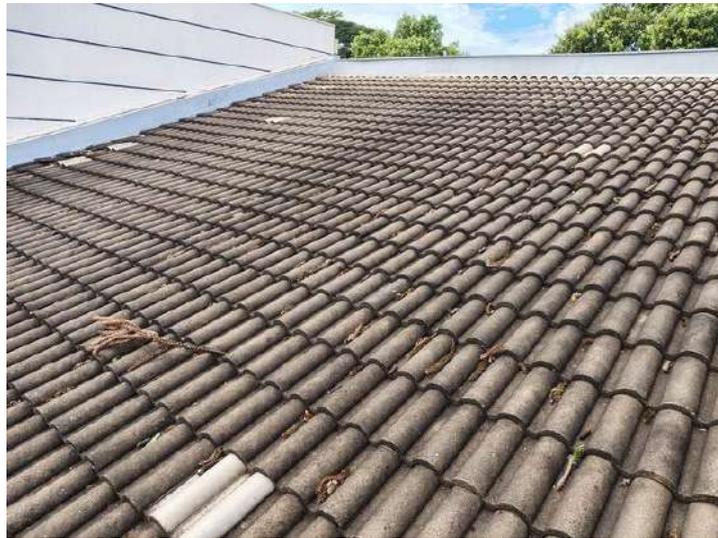
FOTO 286 – Cobertura – Telhas com sujidades e presença de vegetação em excesso

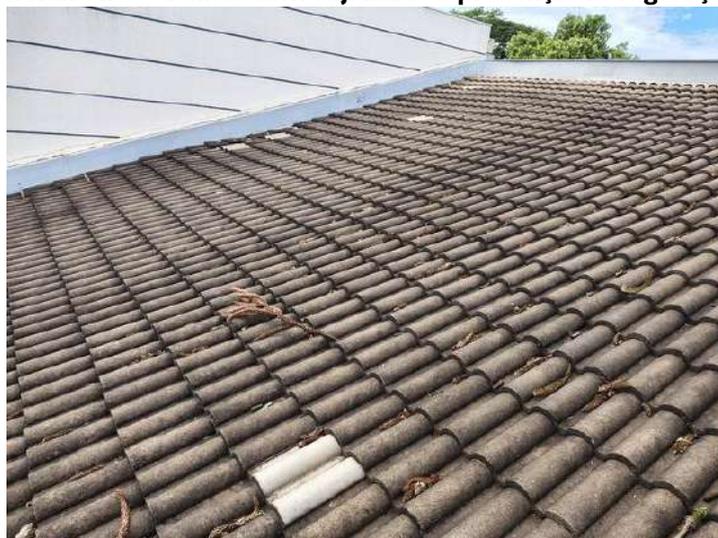
FOTO 287 – Cobertura – Telhas com sujidades e presença de vegetação em excesso

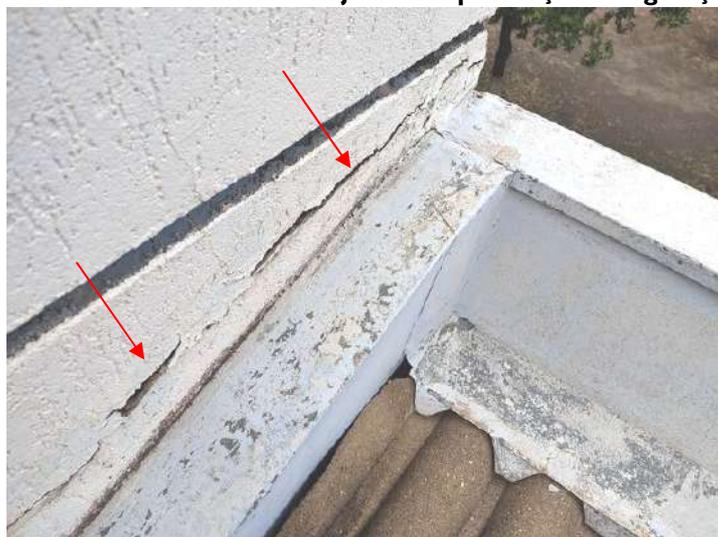
FOTO 288 – Cobertura – Falta de vedação de rufo lateral

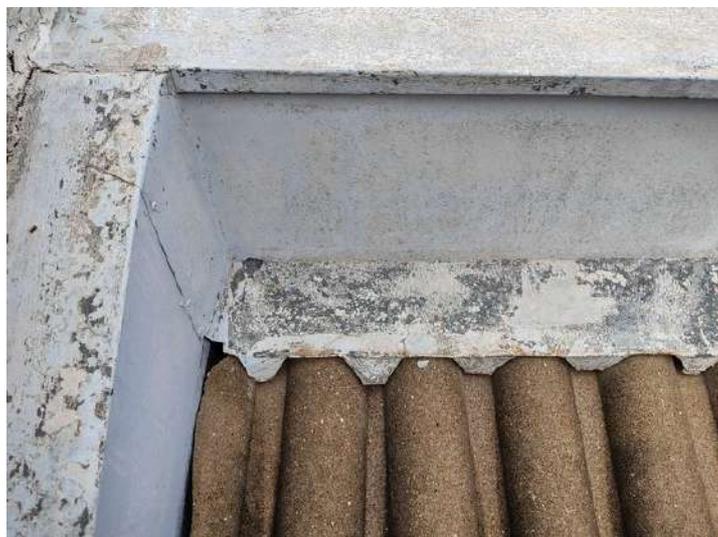
FOTO 289 – Cobertura – Rufos com a pintura deteriorada

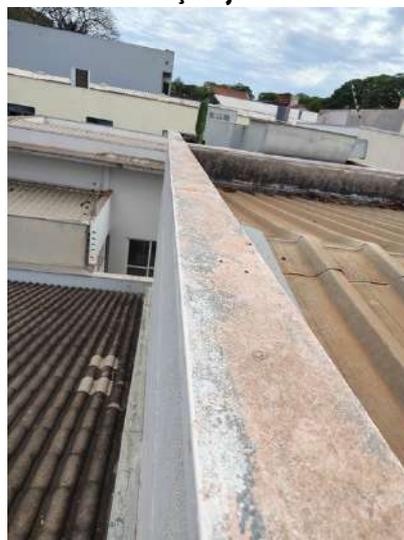
FOTO 291 – Cobertura – Rufos com a pintura deteriorada

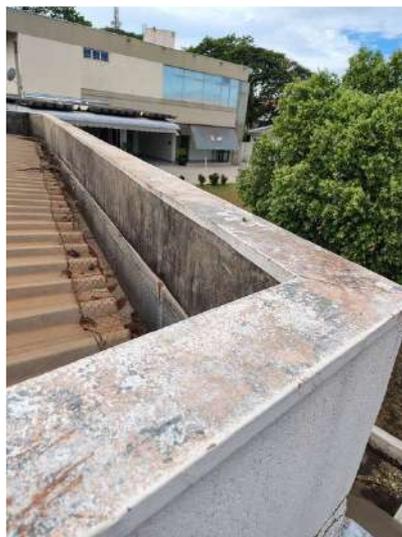
FOTO 292 – Cobertura – Rufos com a pintura deteriorada

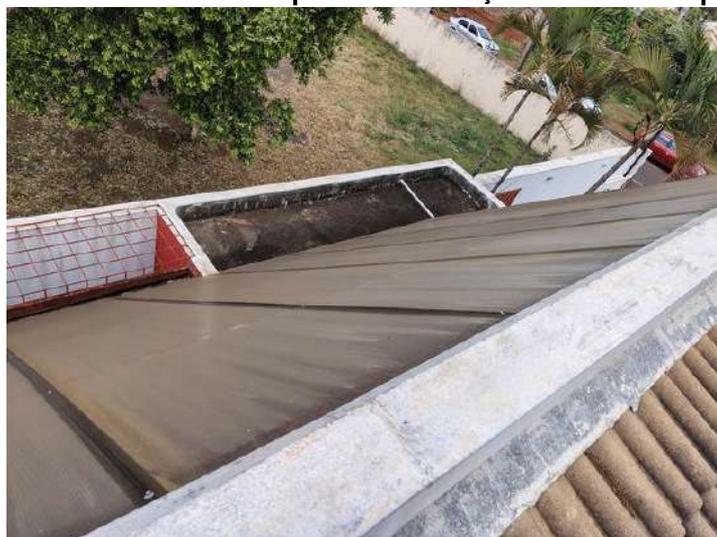
FOTO 294 – Cobertura Hall Principal – Deterioração das telhas de policarbonato

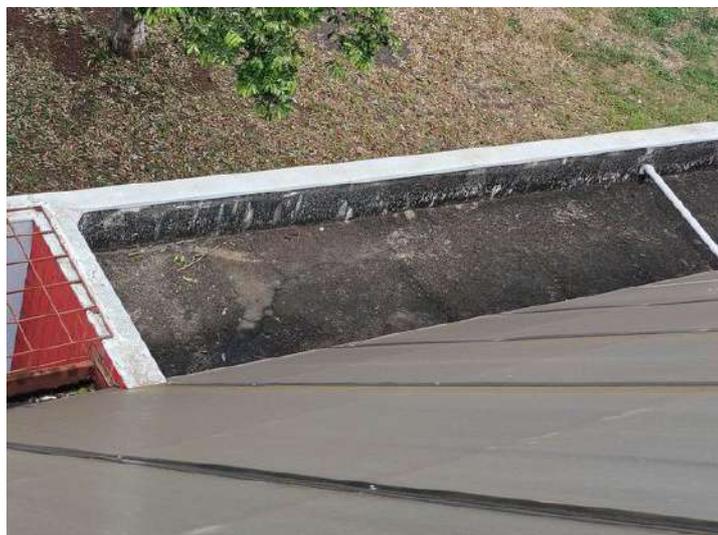
FOTO 295 – Deterioração da impermeabilização da laje sobre banheiros

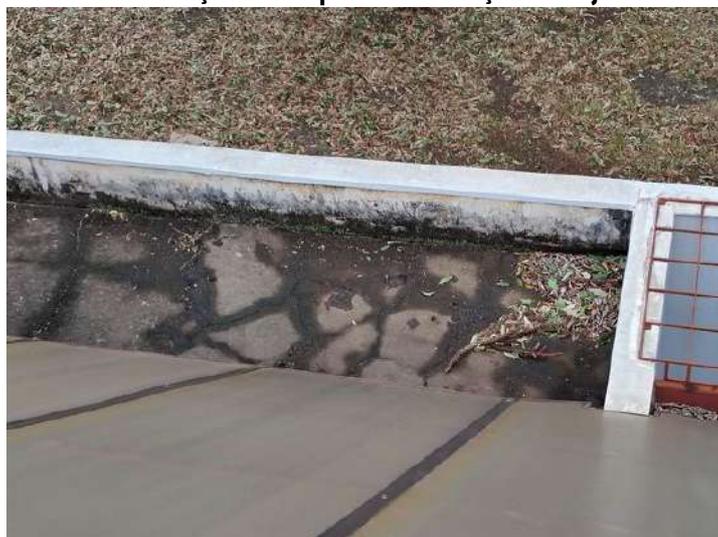
FOTO 297 – Deterioração da impermeabilização da laje sobre hall principal

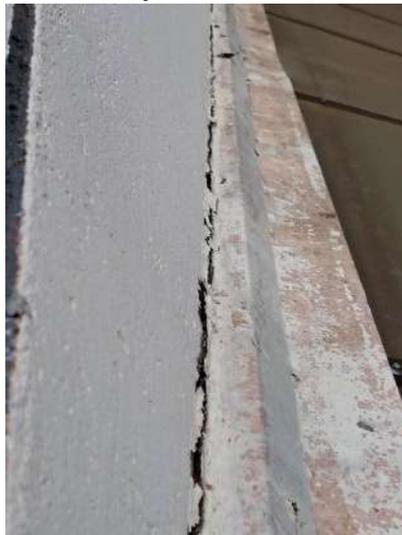
FOTO 299 – Cobertura – Falta de vedação junto aos rufos

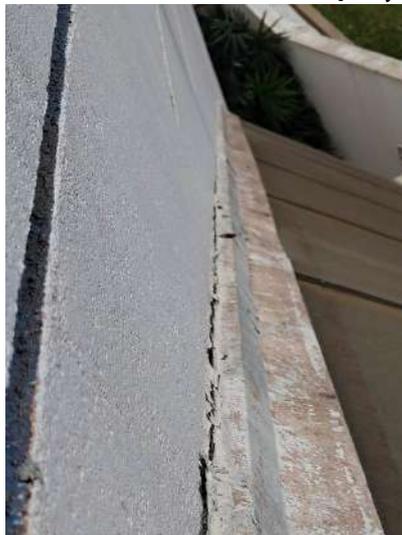
FOTO 300 – Cobertura – Falta de vedação junto aos rufos

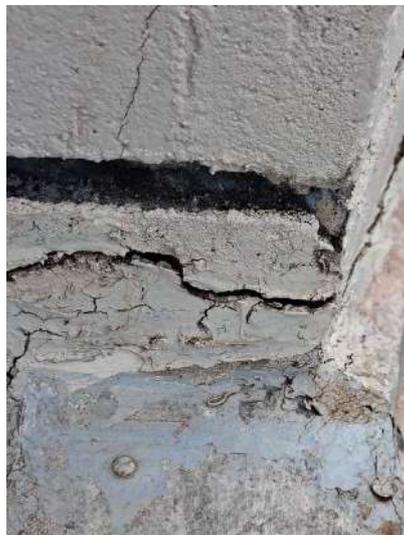
FOTO 301 – Cobertura – Descolamento do rufo metálico e ausência de vedação

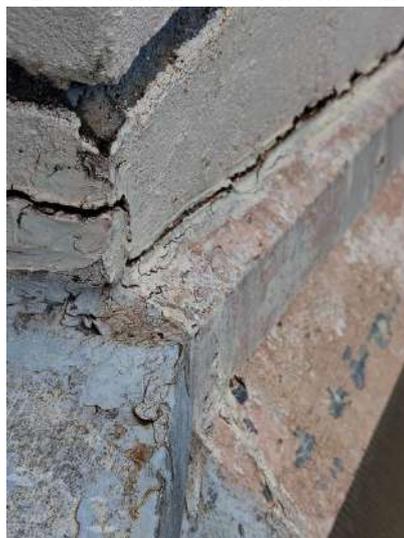
FOTO 302 – Cobertura – Descolamento do rufo metálico e ausência de vedação

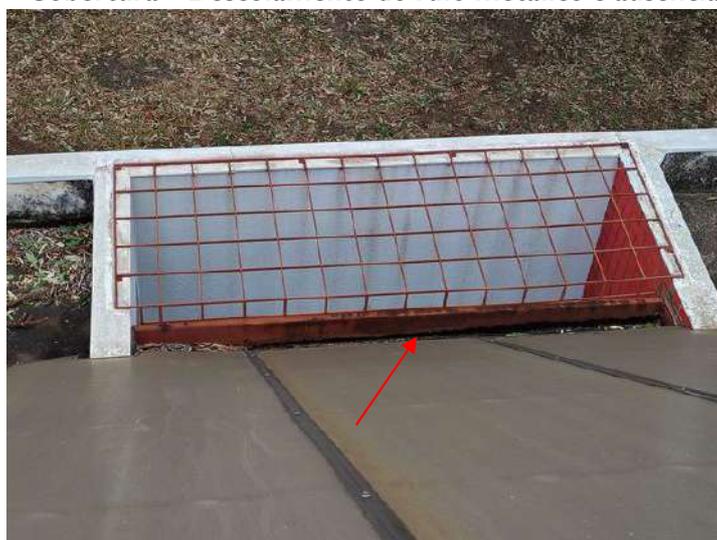
FOTO 303 – Cobertura Jardim de Inverno Central – Oxidação do gradil

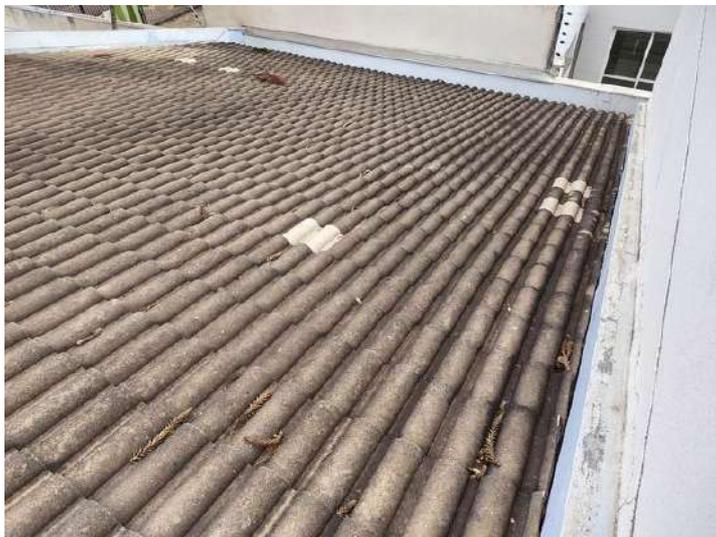
FOTO 304 – Cobertura – Telhas com sujidades e presença de vegetação em excesso

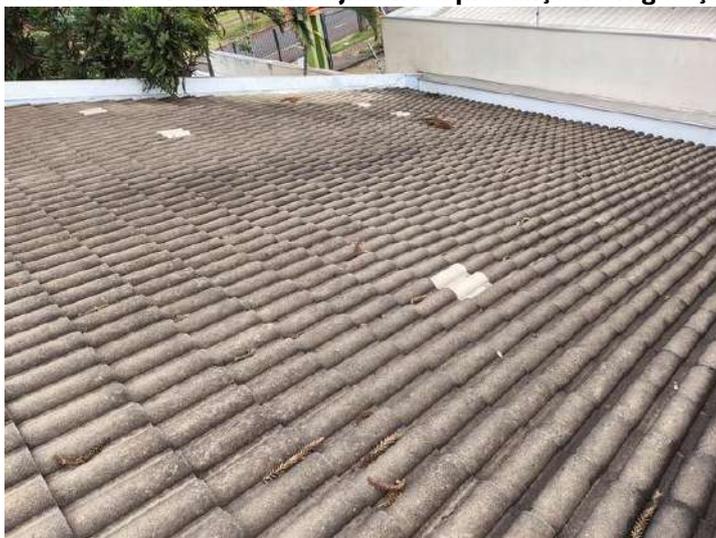
FOTO 305 – Cobertura – Telhas com sujidades e presença de vegetação em excesso

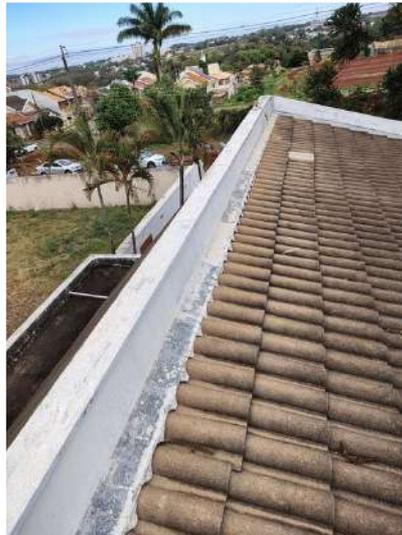
FOTO 306 – Cobertura – Telhas com sujidades e presença de vegetação em excesso

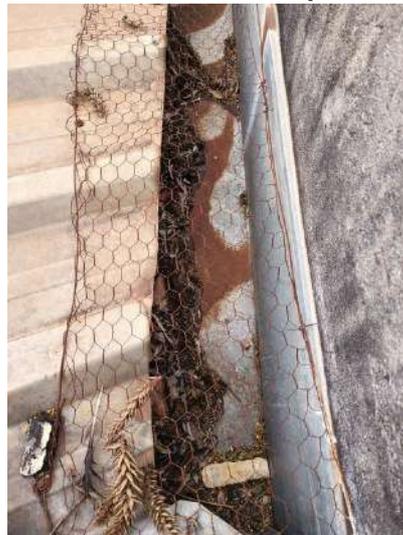
FOTO 307 – Cobertura – Deterioração da pintura dos rufos metálicos

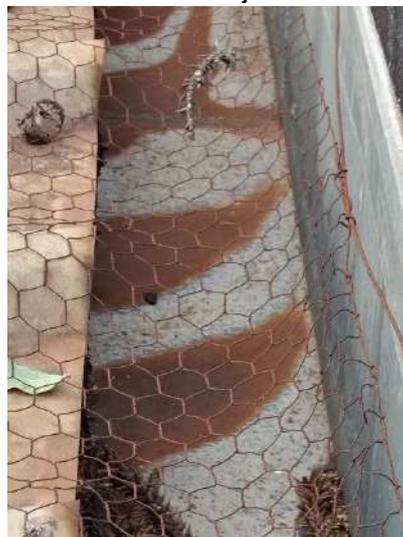
FOTO 308 – Cobertura Auditório – Oxidação das calhas e acúmulo de sujeiras

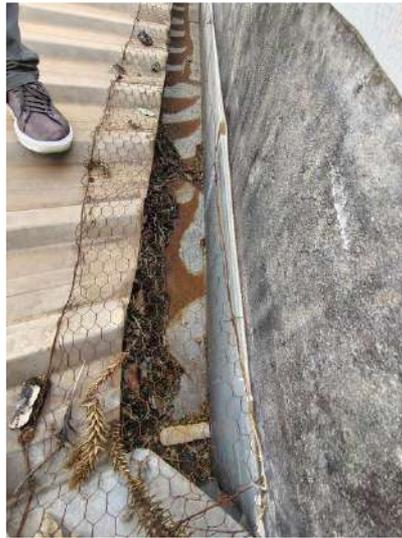
FOTO 309 – Cobertura Auditório – Oxidação das calhas e acúmulo de sujeiras

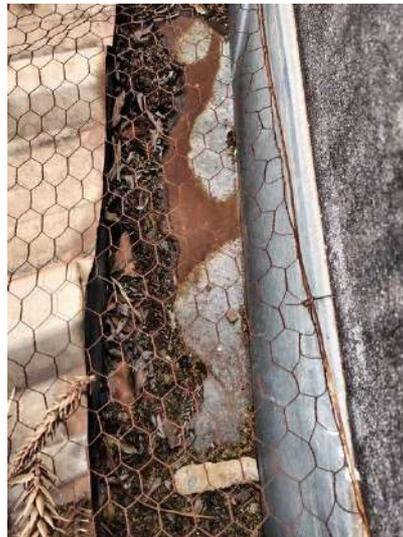
FOTO 310 – Cobertura Auditório – Oxidação das calhas e acúmulo de sujidades

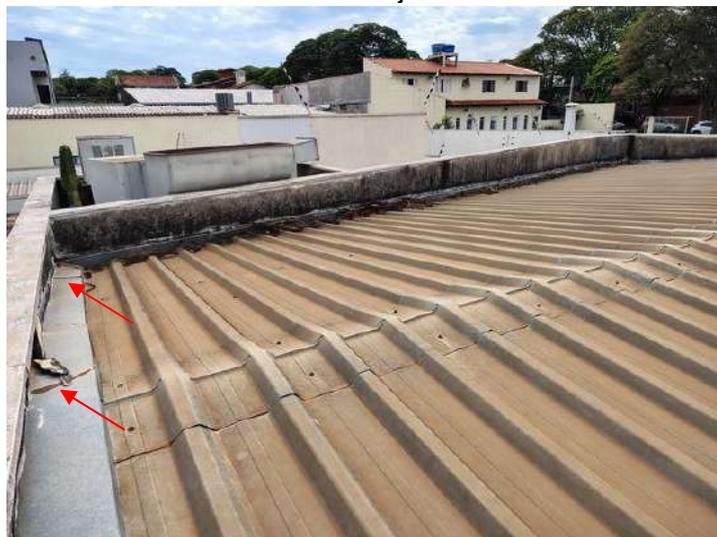
FOTO 311 – Cobertura Auditório – Oxidação das calhas e acúmulo de sujidades

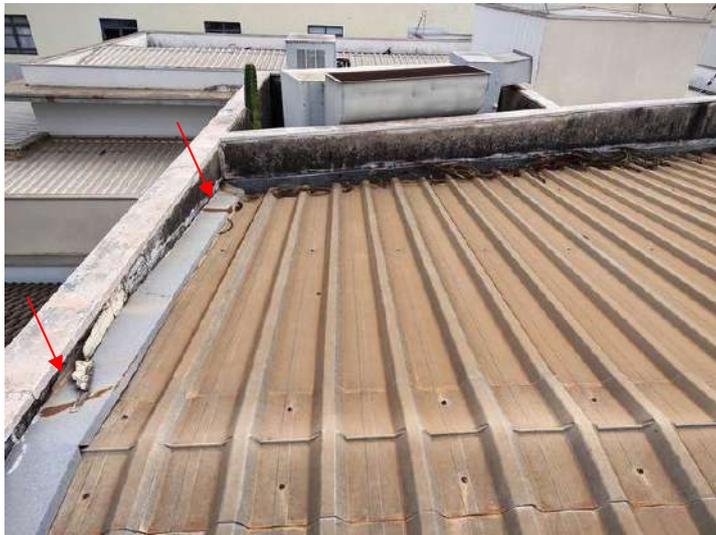
FOTO 312 – Cobertura Auditório – Oxidação de rufo metálico e sujidades sobre telhas
