PERÍCIA TÉCNICA EM EDIFICAÇÃO

CRM/PR
CONSELHO REGIONAL DE
MEDICINA DO PARANÁ

REGIONAL
MARINGÁ

15/09/2025

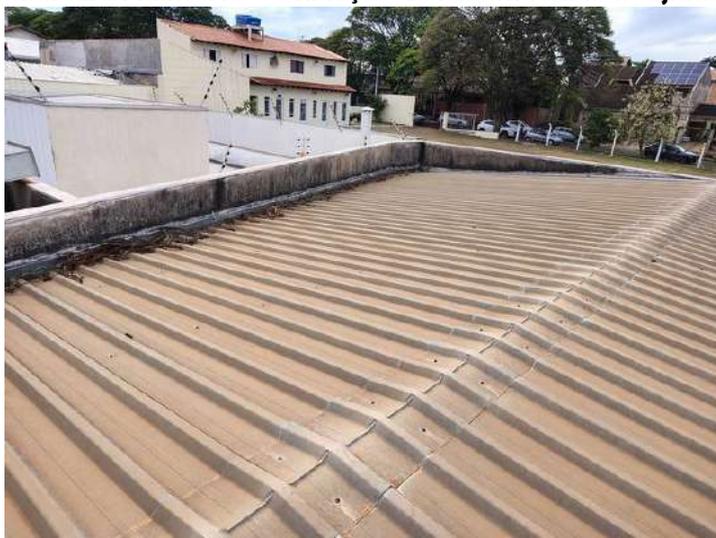
FOTO 313 – Cobertura Auditório – Oxidação de rufo metálico e sujidades sobre telhas

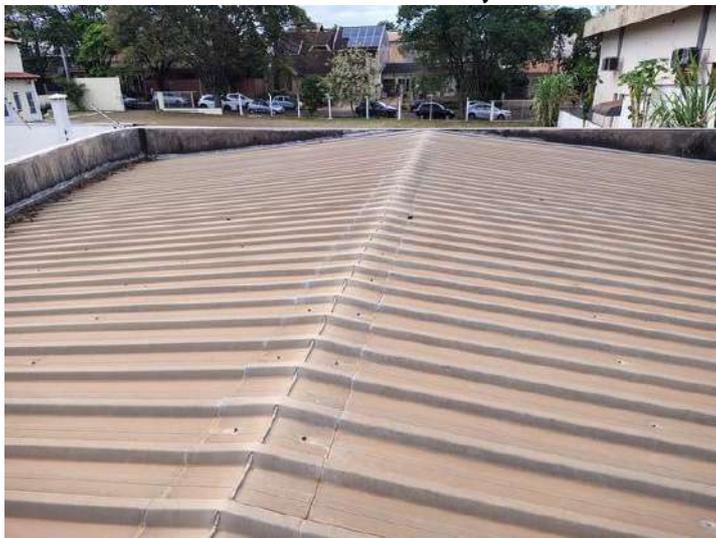
FOTO 314 – Cobertura Auditório – Sujidades sobre telhas

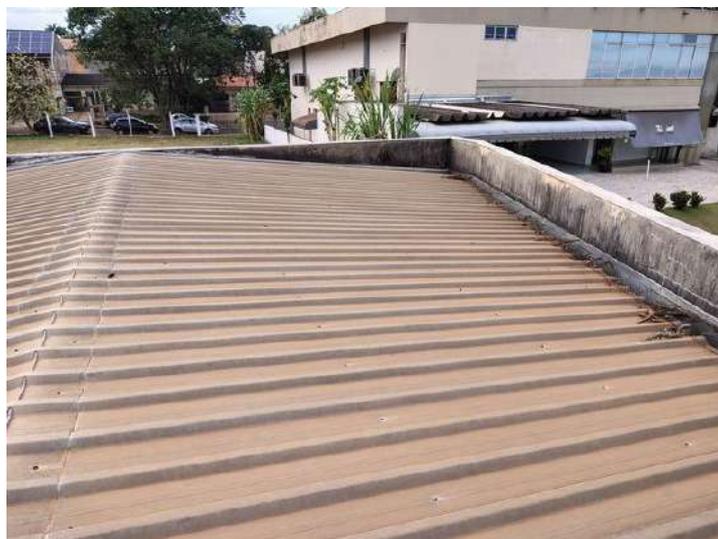
FOTO 315 – Cobertura Auditório – Sujidades sobre telhas

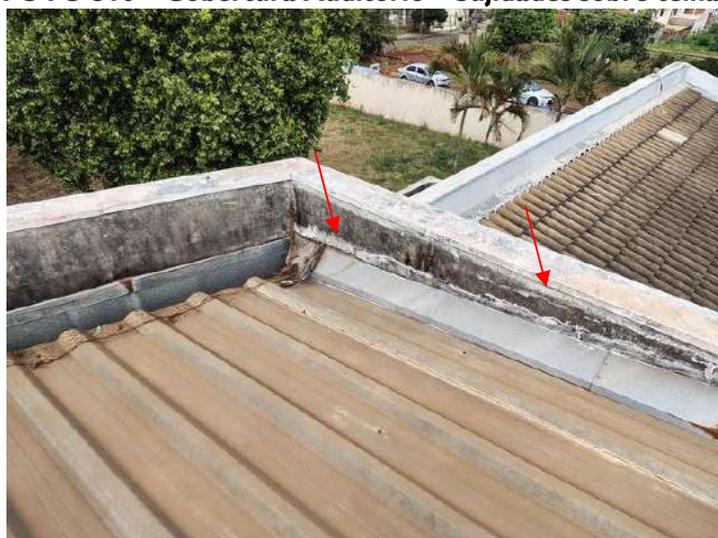
FOTO 316 – Cobertura Auditório – Sujidades sobre telhas

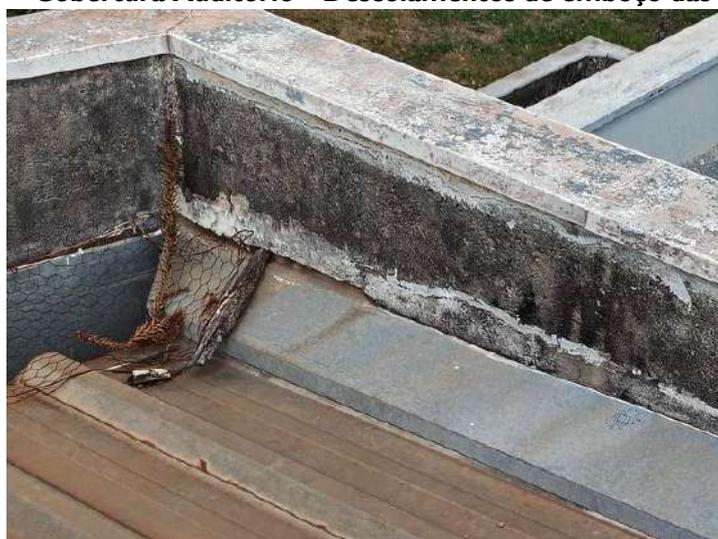
FOTO 317 – Cobertura Auditório – Descolamentos de emboço das platibandas

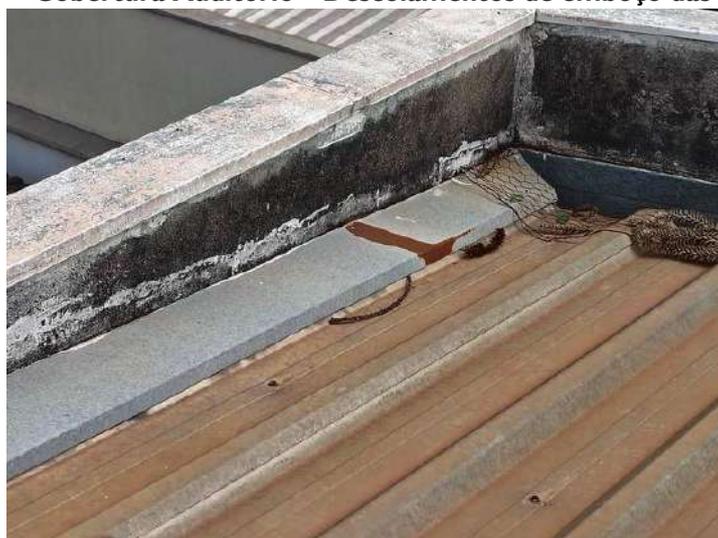
FOTO 319 – Cobertura Auditório – Descolamentos de emboço das platibandas

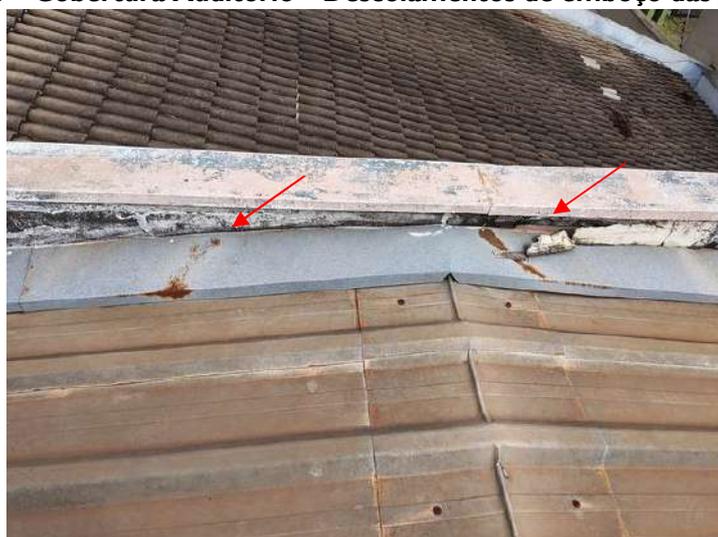
FOTO 320 – Cobertura Auditório – Descolamentos de emboço das platibandas

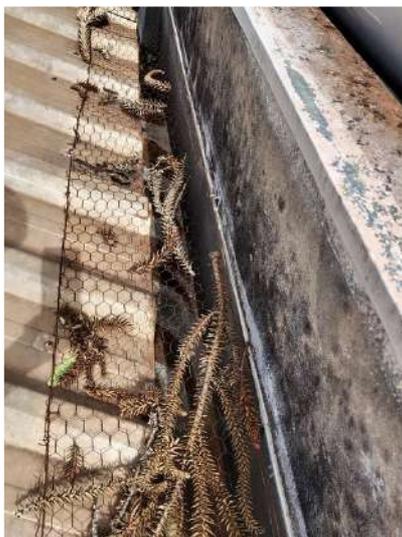
FOTO 321 – Cobertura Auditório – Descolamentos de emboço das platibandas e rufo oxidado

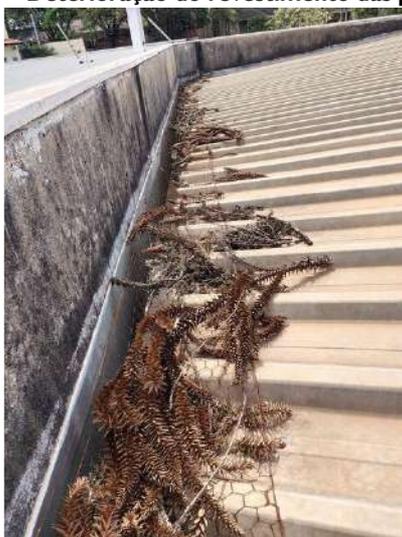
FOTO 322 – Cobertura Auditório – Deterioração do revestimento das platibandas e acúmulo de sujidades

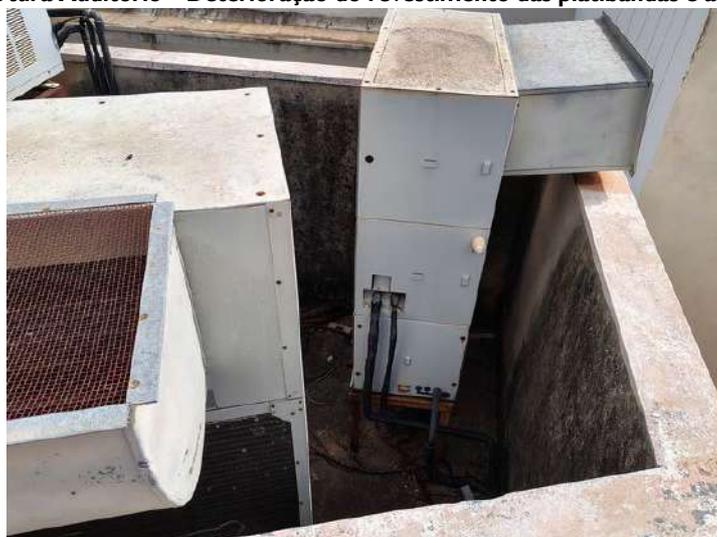
FOTO 323 – Cobertura Auditório – Deterioração do revestimento das platibandas e acúmulo de sujidades

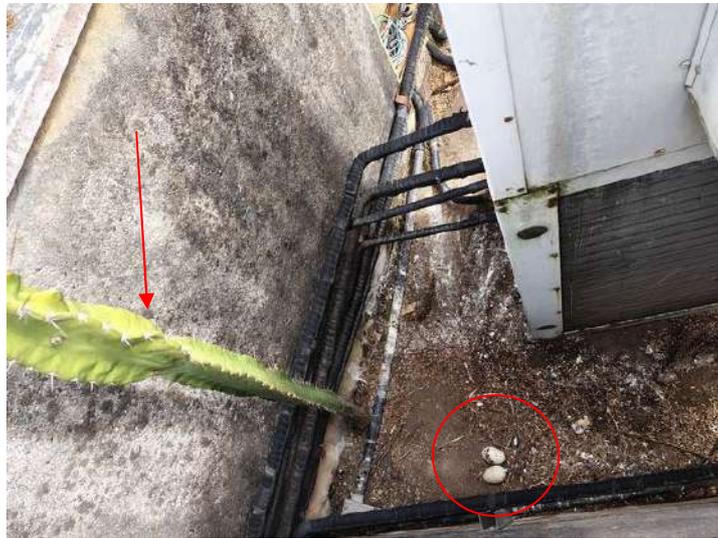
FOTO 324 – Cobertura Auditório – Falta de manutenção da área das unidades condensadoras

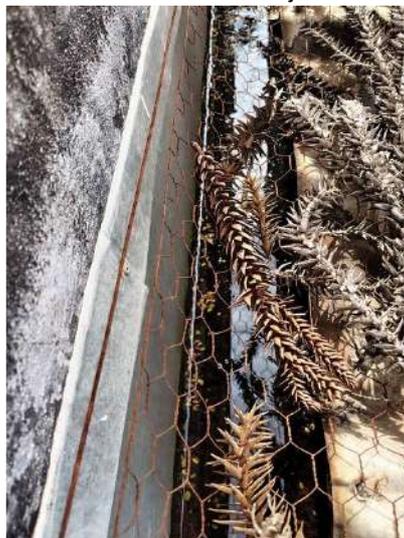
FOTO 325 – Cobertura Auditório – Falta de manutenção da área das unidades condensadoras

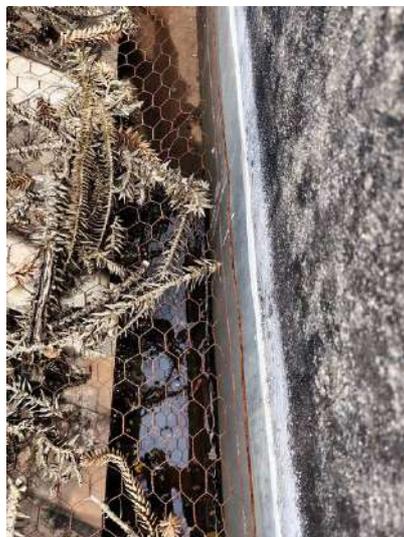
FOTO 326 – Cobertura Auditório – Acúmulo de água em calhas

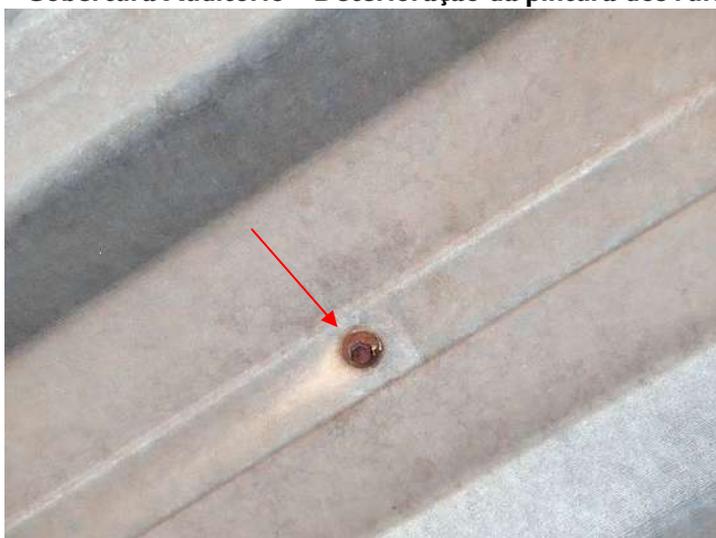
FOTO 328 – Cobertura Auditório – Deterioração da pintura dos rufos metálicos

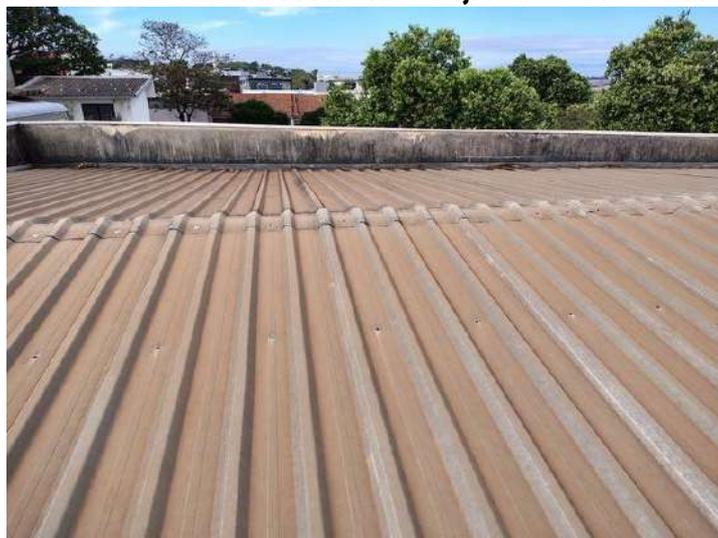
FOTO 331 – Cobertura Auditório – Sujidades sobre o telhado

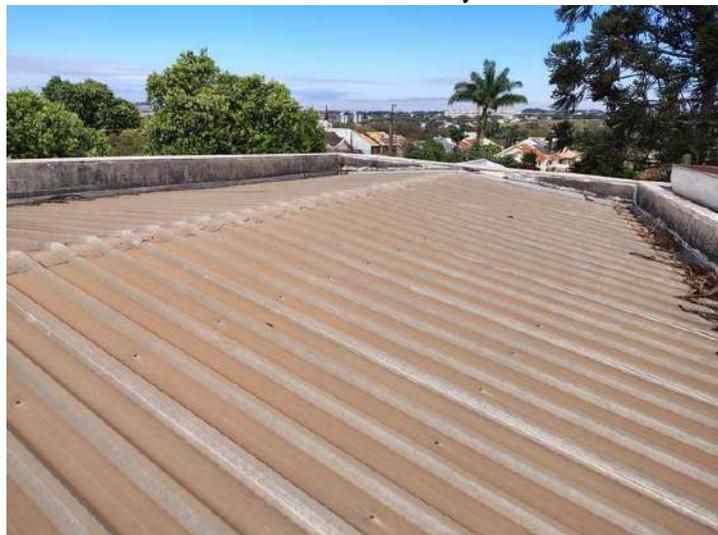
FOTO 332 – Cobertura Auditório – Sujidades sobre o telhado

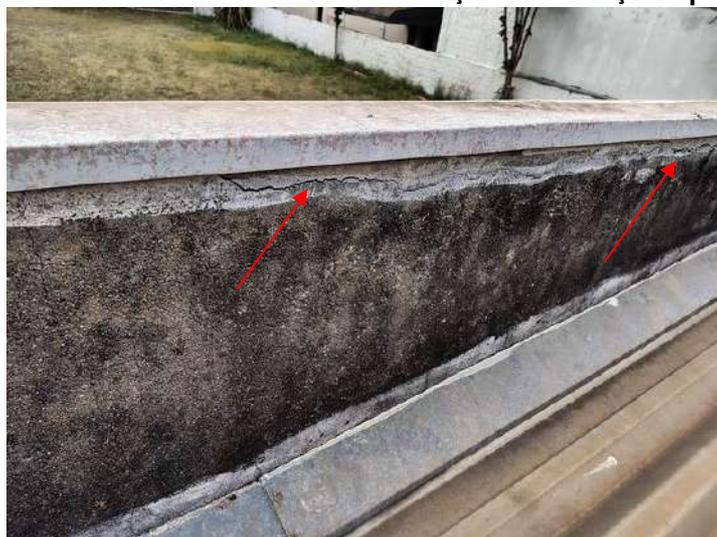
FOTO 335 – Cobertura Auditório – Fissuração do emboço da platibanda

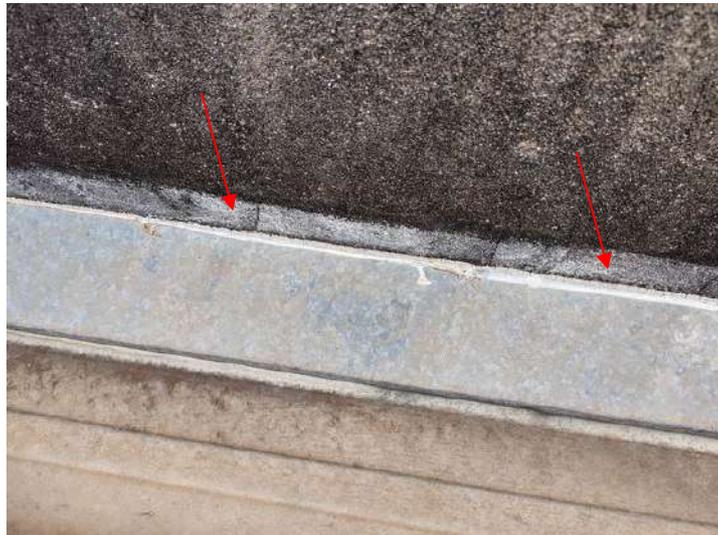
FOTO 336 – Cobertura Auditório – Fissuração do emboço da platibanda

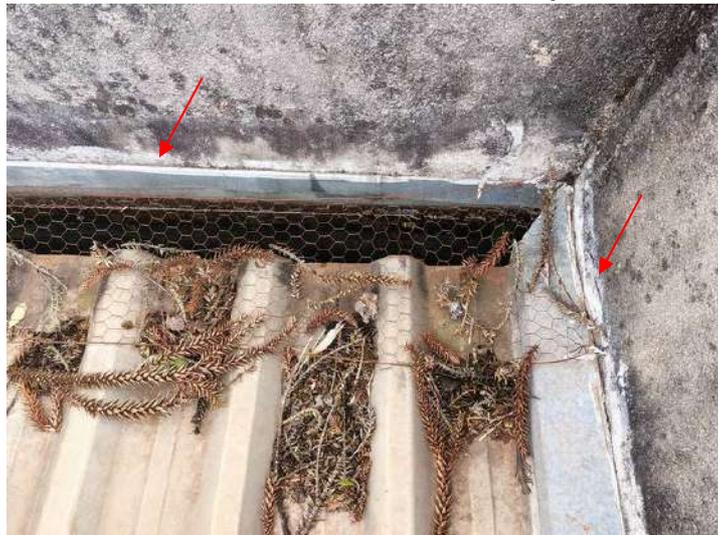
FOTO 337 – Cobertura Auditório – Falta de vedação de rufo metálico

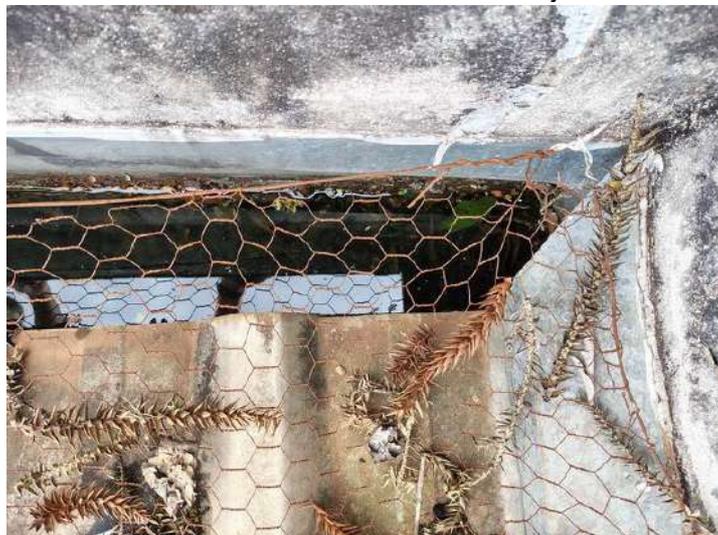
FOTO 338 – Cobertura Auditório – Falta de vedação de rufo metálico

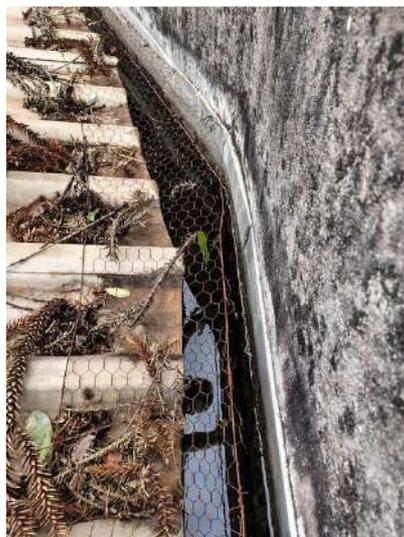
FOTO 339 – Cobertura Auditório – Acúmulo de água em calha

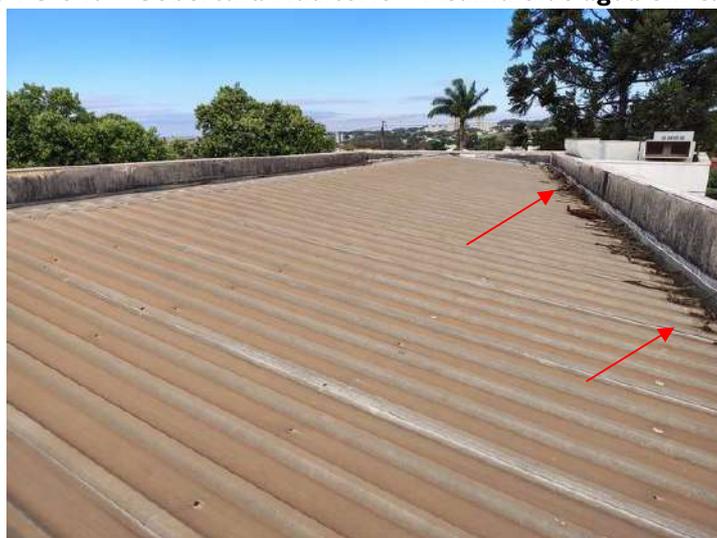
FOTO 340 – Cobertura Auditório – Acúmulo de água em calha

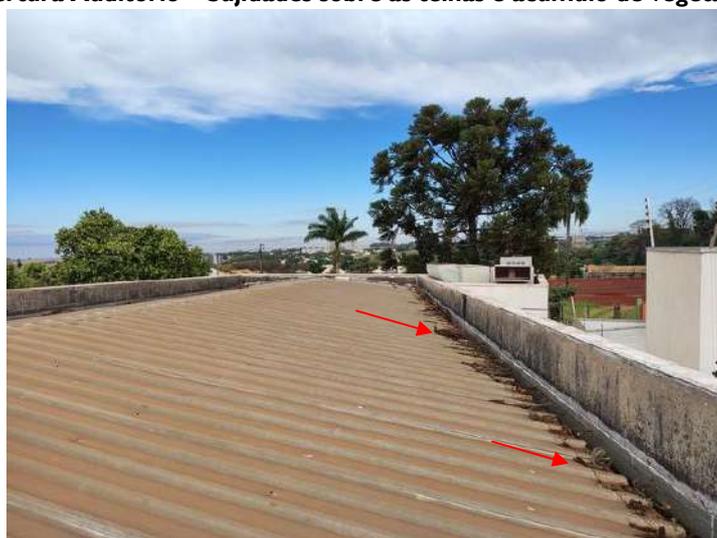
FOTO 341 – Cobertura Auditório – Sujidades sobre as telhas e acúmulo de vegetação junto às calhas

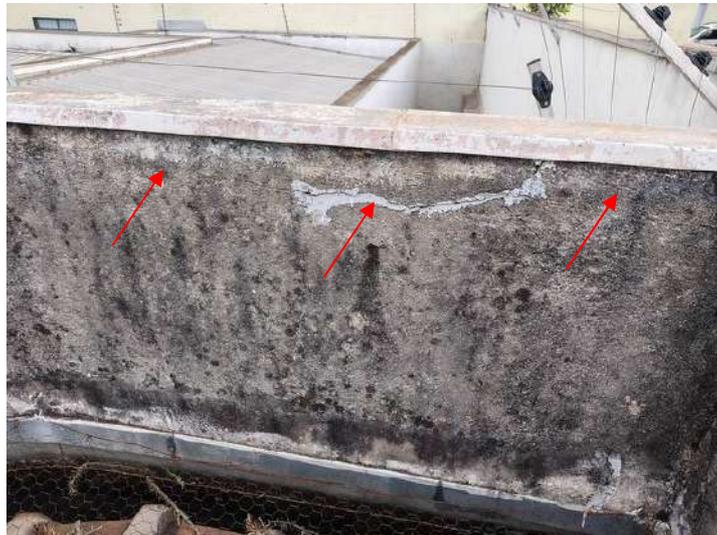
FOTO 342 – Cobertura Auditório – Sujidades sobre as telhas e acúmulo de vegetação junto às calhas

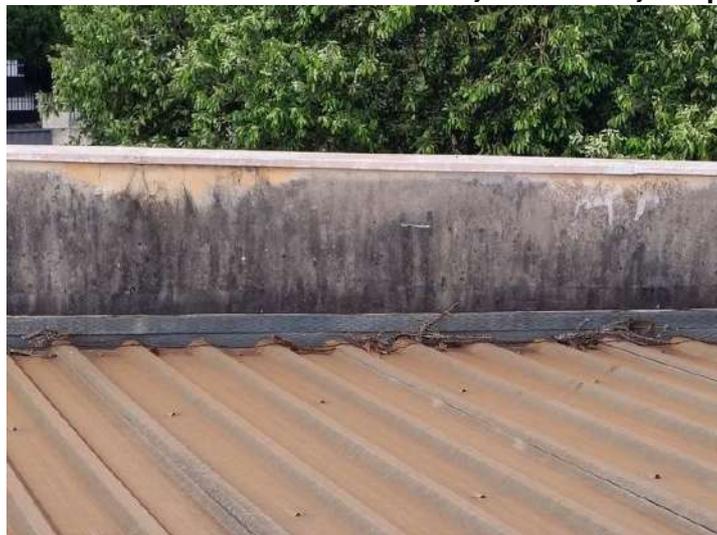
FOTO 344 – Cobertura Auditório – Deterioração do emboço da platibanda

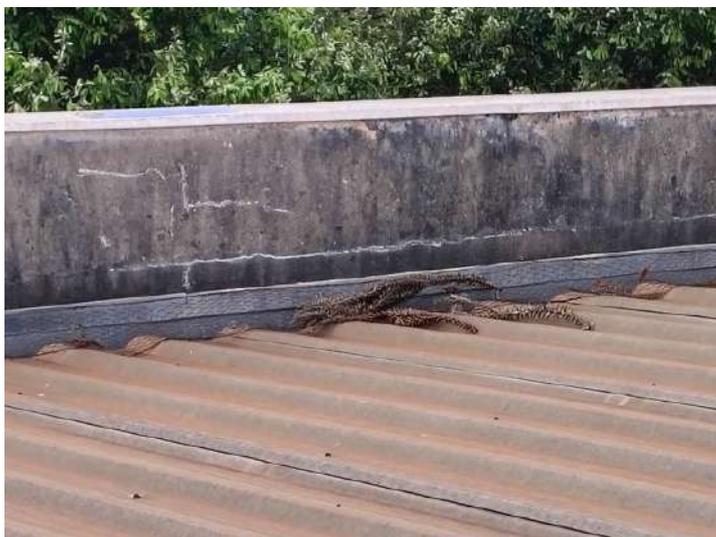
FOTO 345 – Cobertura Auditório – Deterioração do emboço da platibanda

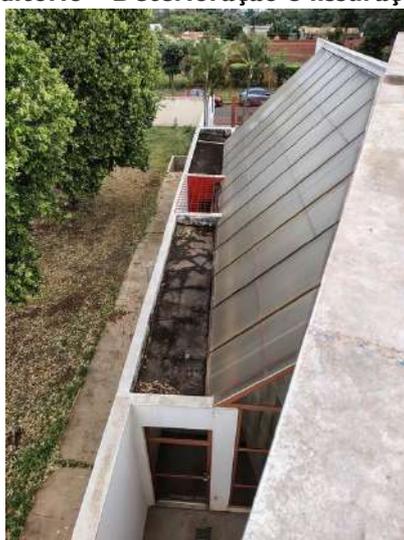
FOTO 346 – Cobertura Auditório – Deterioração e fissuração do emboço da platibanda

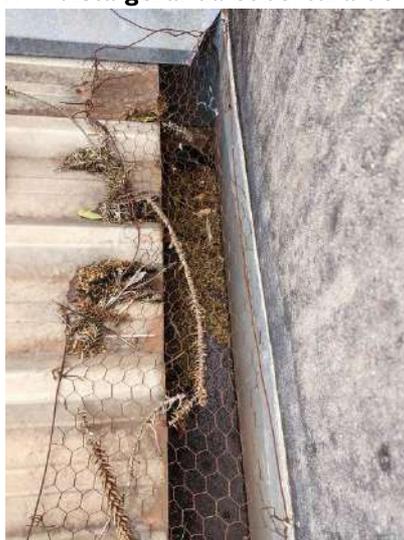
FOTO 351 – Cobertura Auditório – Acúmulo de sujidades e água junto às calhas

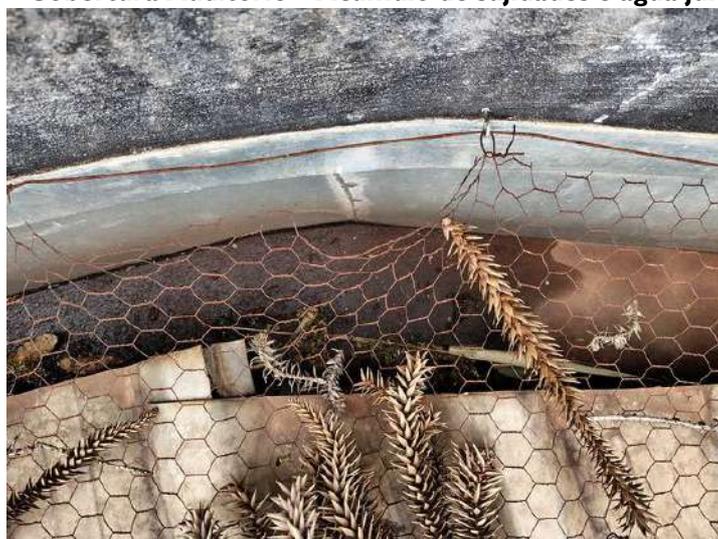
FOTO 352 – Cobertura Auditório – Oxidação de calha metálica

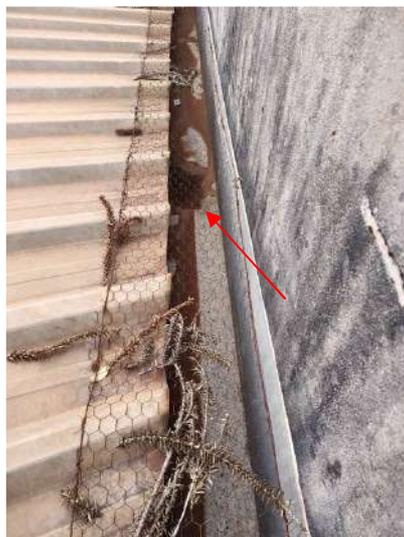
FOTO 353 – Cobertura Auditório – Oxidação de calha metálica

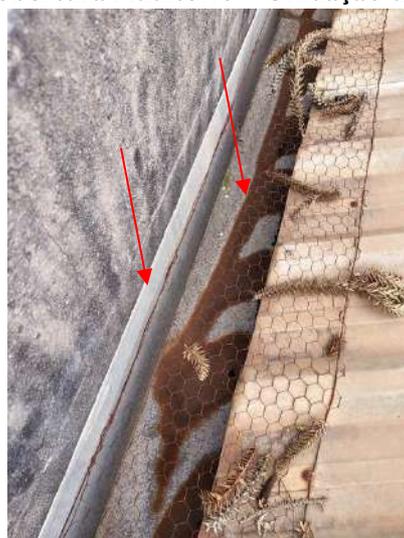
FOTO 354 – Cobertura Auditório – Perda total de vedação de rufos e calhas

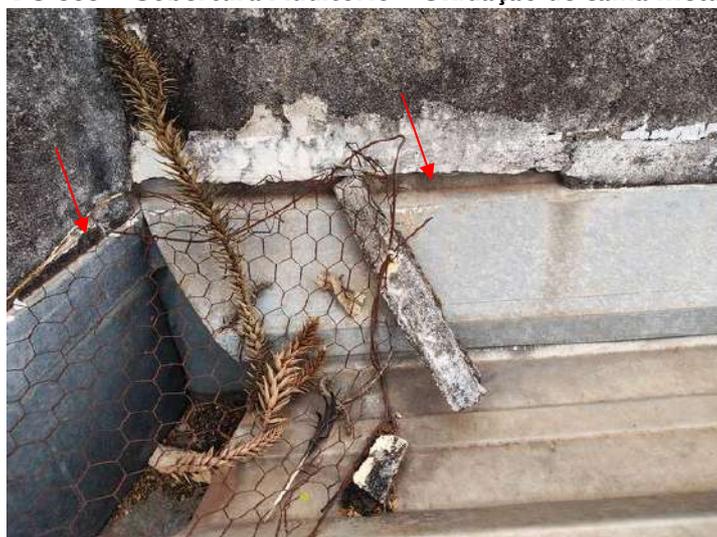
FOTO 355 – Cobertura Auditório – Perda total de vedação de rufos e calhas

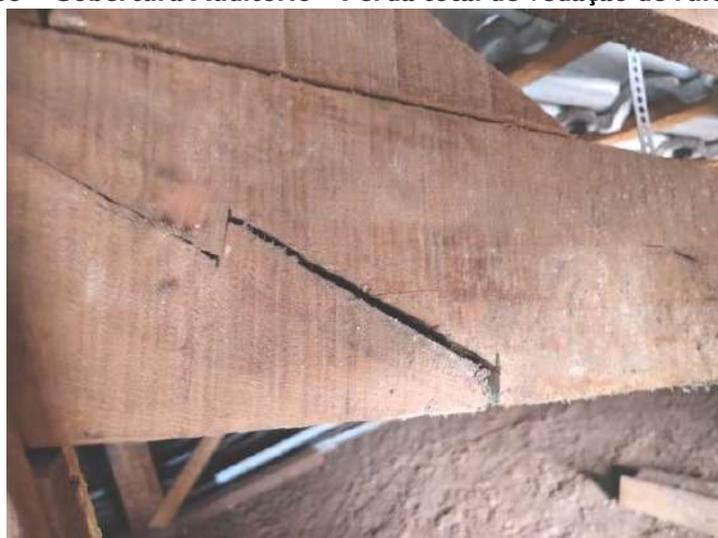
FOTO 357 – Cobertura – Espaçamento entre peças da estrutura de madeira

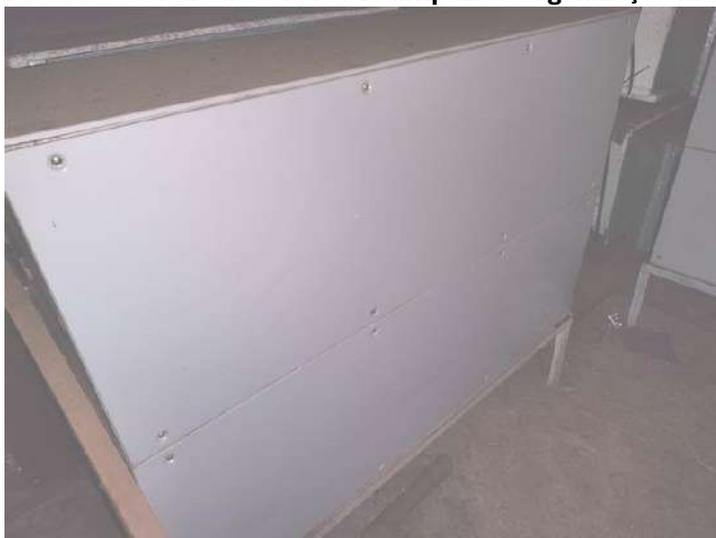
FOTO 360 – Cobertura – Sujidades sobre o sistema de ar condicionado instalado

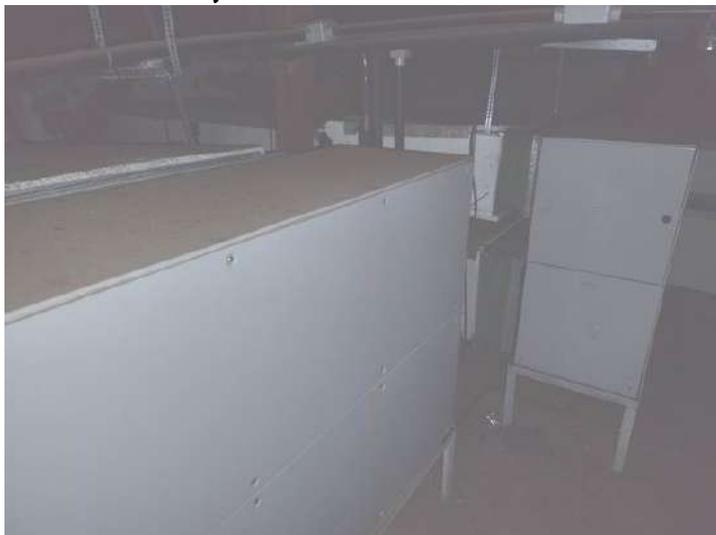
FOTO 361 – Cobertura – Sistema de ar condicionado instalado

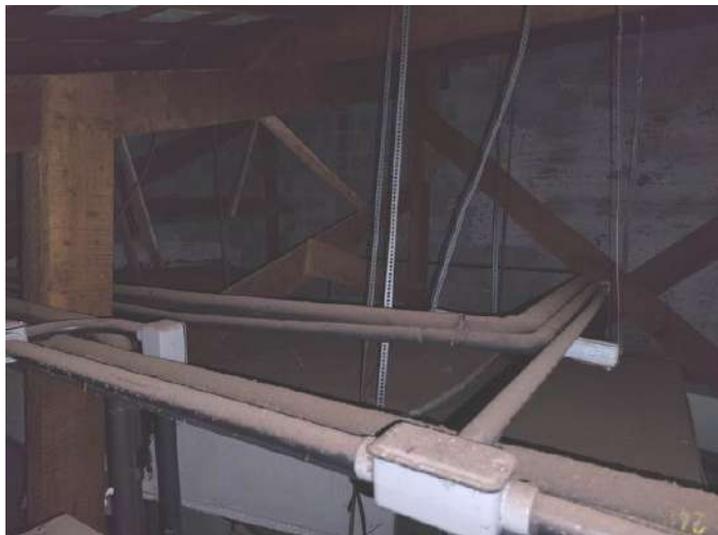
FOTO 364 – Cobertura – Má fixação/travamento de eletrodutos

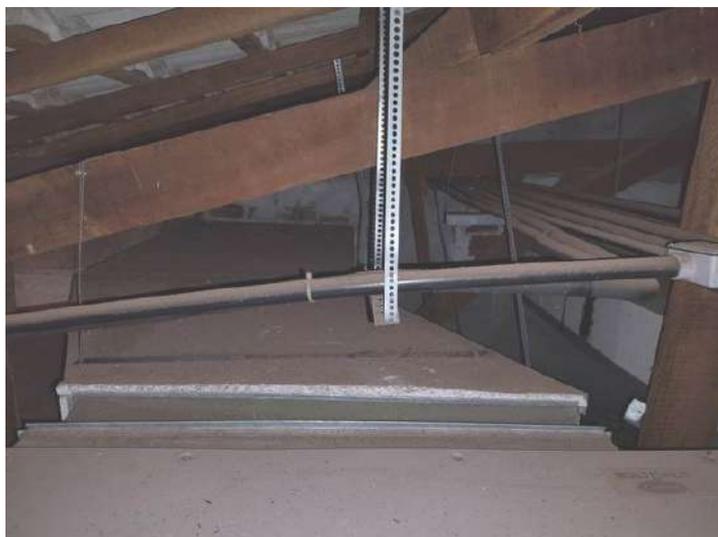
FOTO 365 – Cobertura – Sistema de ar condicionado instalado

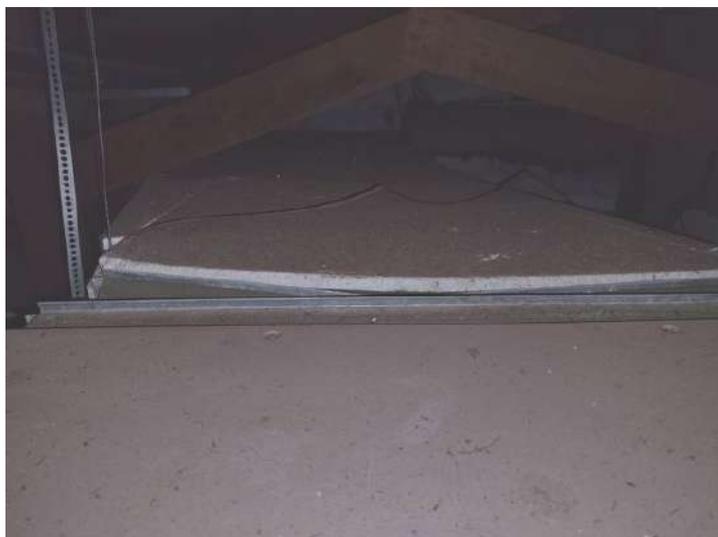
FOTO 367 – Cobertura – Má fixação/travamento de eletrodutos

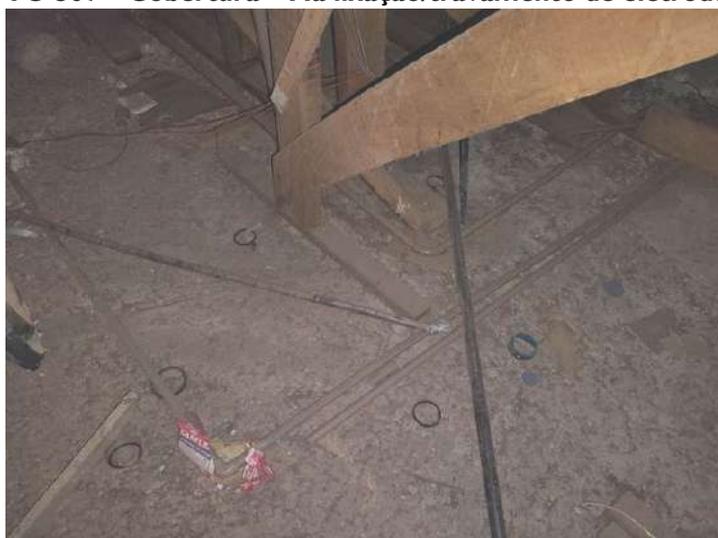
FOTO 369 – Cobertura – Falta de limpeza geral do ambiente

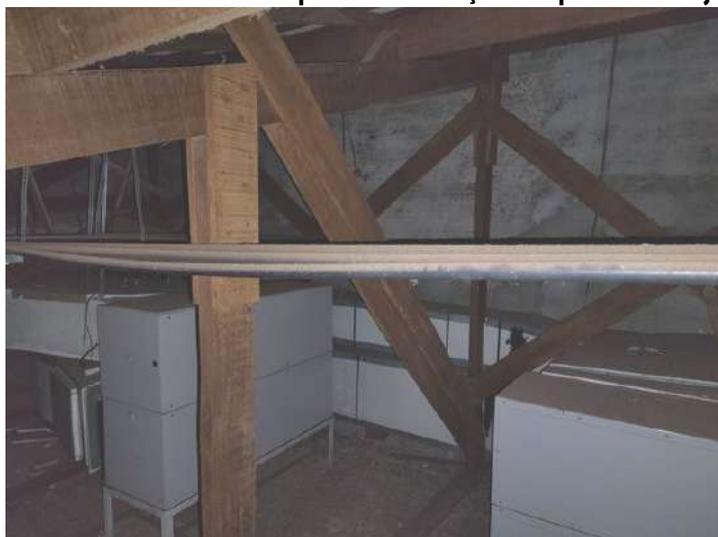
FOTO 370 – Cobertura – Má fixação/travamento de eletrodutos

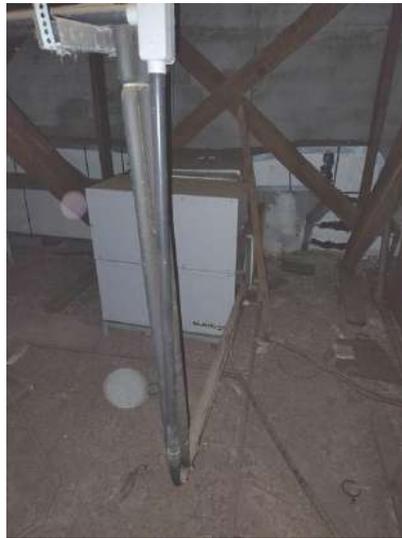
FOTO 371 – Cobertura – Excesso de sujidades sobre reservatórios

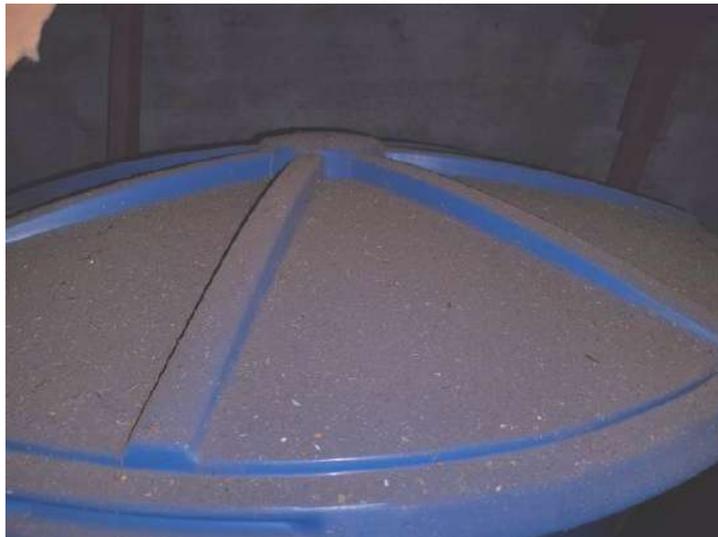
FOTO 372 – Cobertura – Excesso de sujidades sobre reservatórios

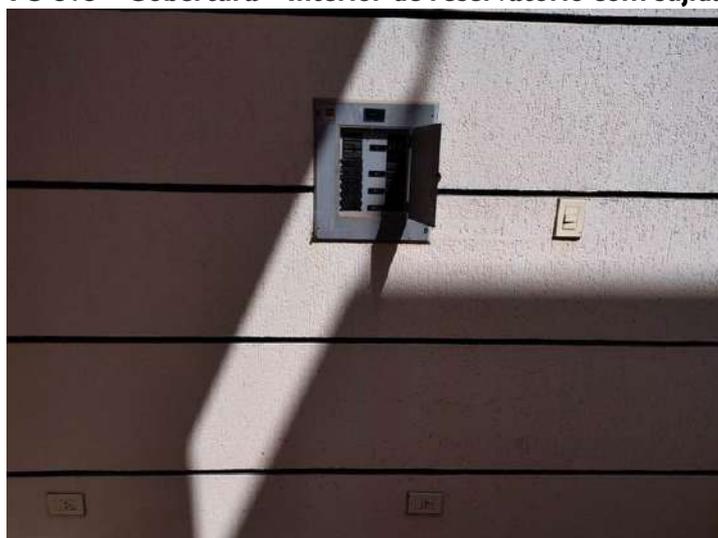
FOTO 375 – Área Externa Esquerda – Quadro elétrico obsoleto com presença de abelhas
