# Relatório fotográfico **CRM-PR**

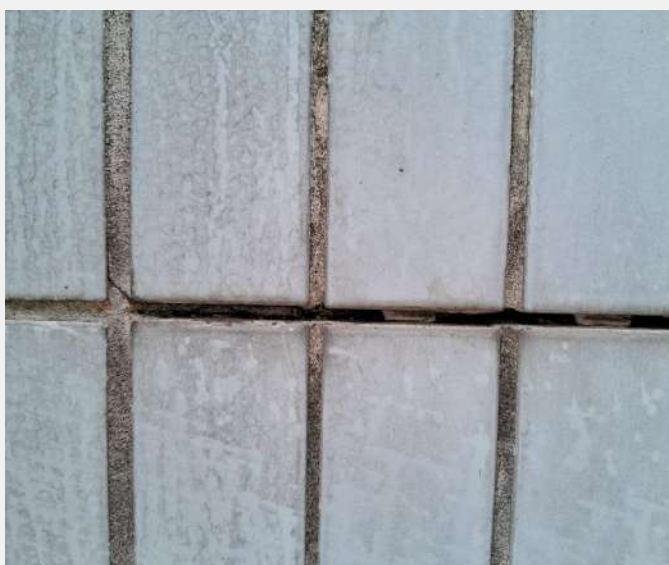
Revestimento cerâmico com manchas e presença de falhas no rejuntamento

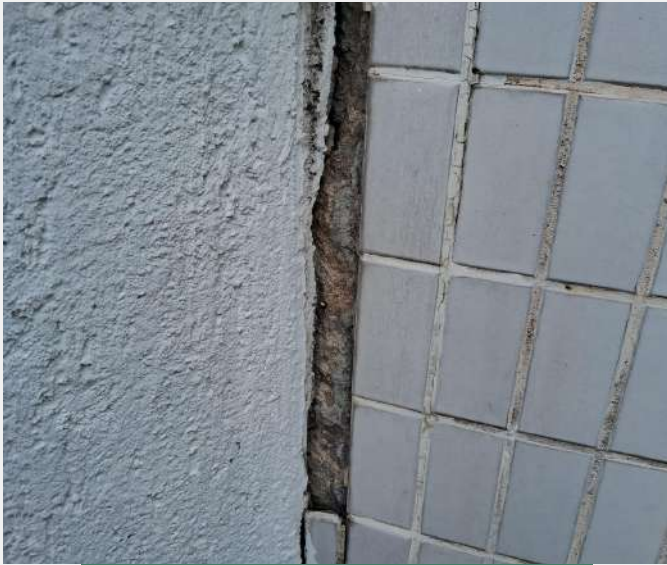
Descolamento de pastilhas

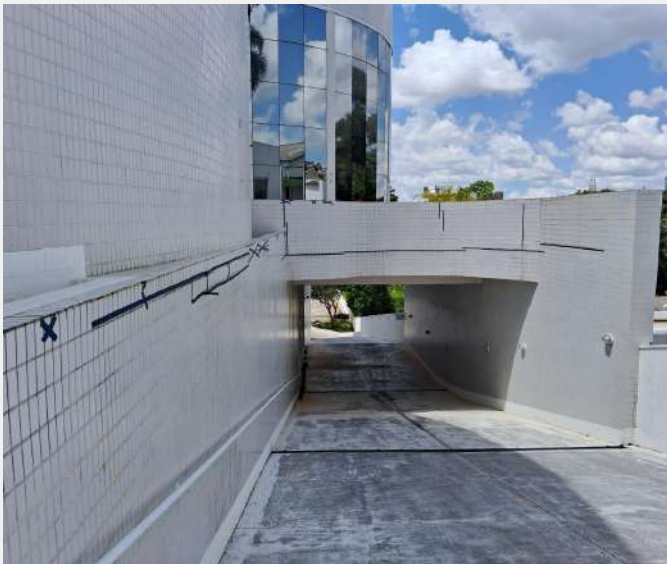
Fachada com marcação de áreas a serem refeitas

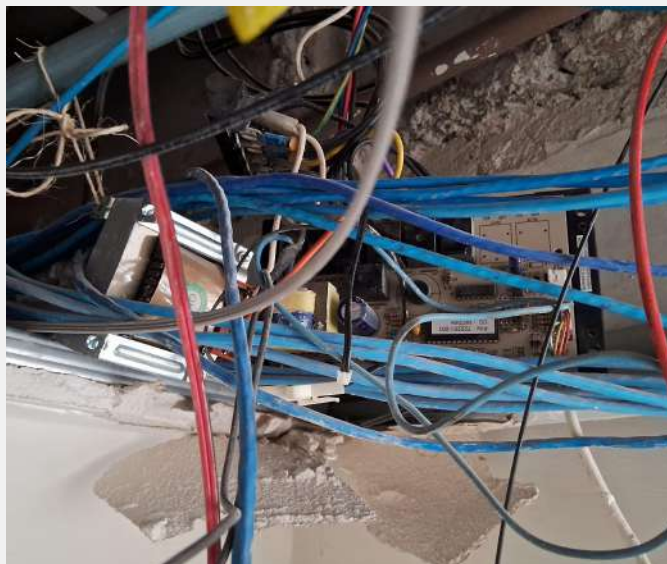
Rede de lógica, som e elétrica totalmente emaranhadas

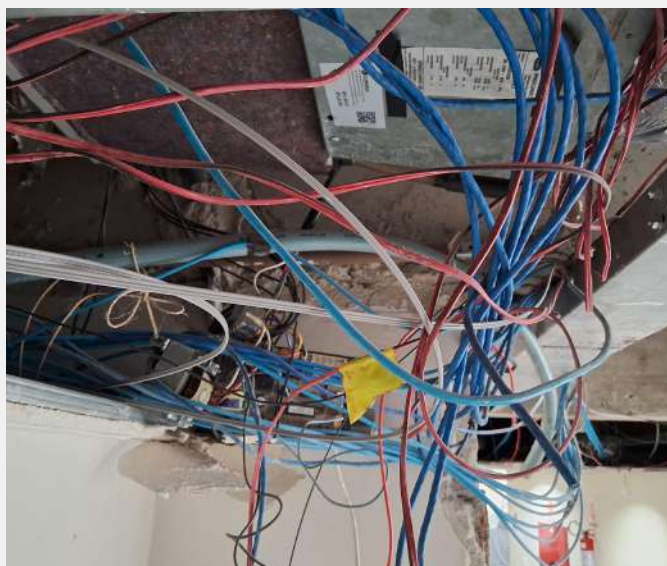
Fiação pendurada por barbante, solta e desorganizada

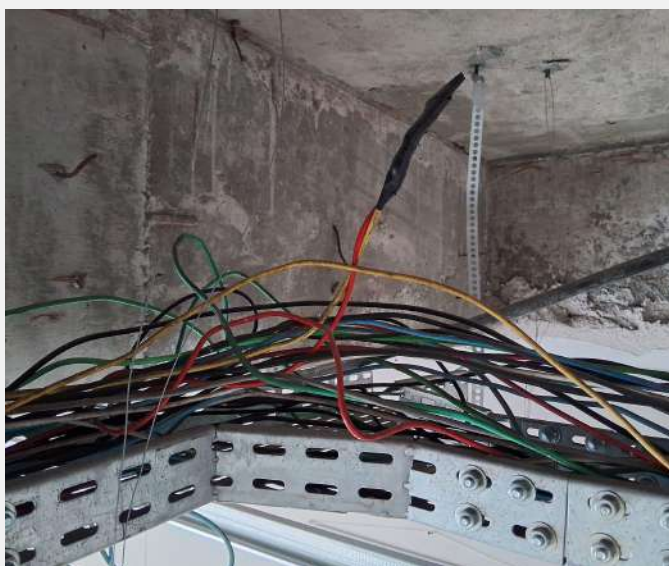
Eletrocalhas saturadas com fiação exposta

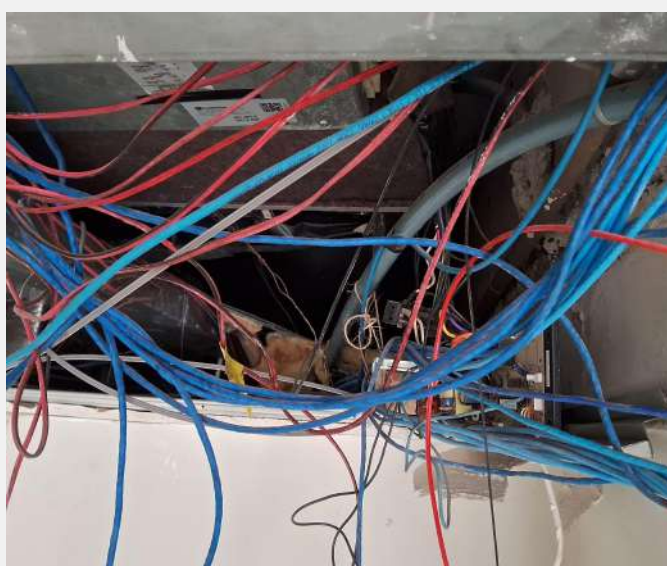
Fiação pendurada por um barbante, solta e desorganizada

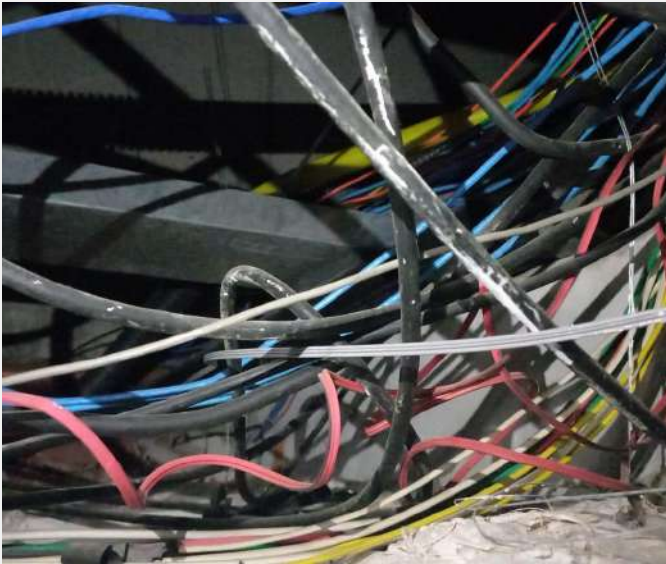
Fiação desorganizada, solta e sem identificação

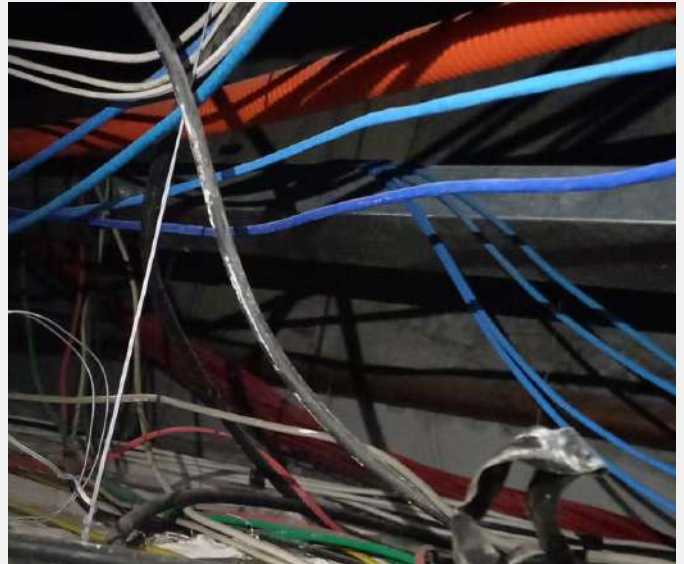
Fiação solta e desorganizada

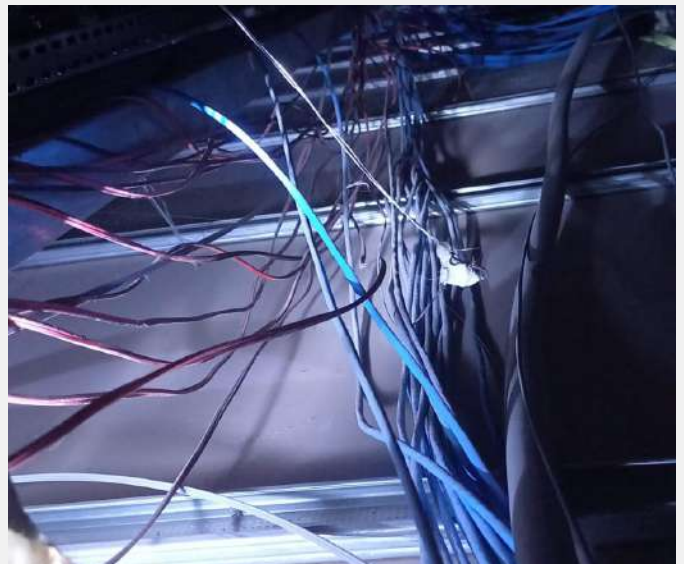
Fiação desorganizada e solta por dentro do forro

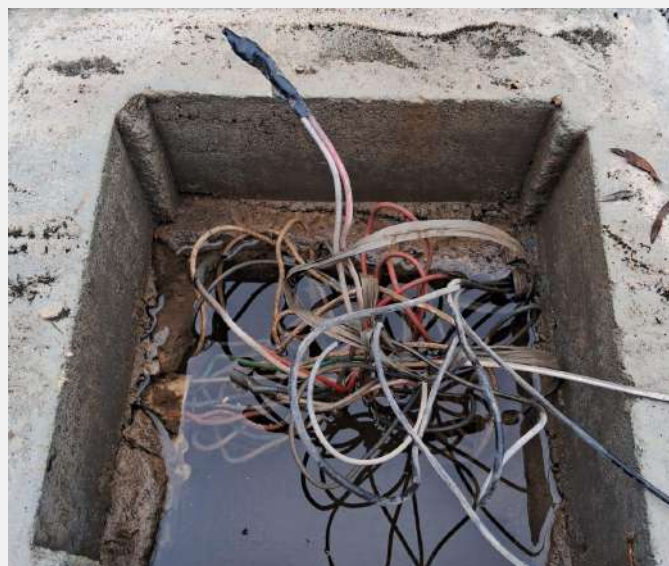
Fiação emaranhada, imersa em água, sem proteção, oferecendo riscos

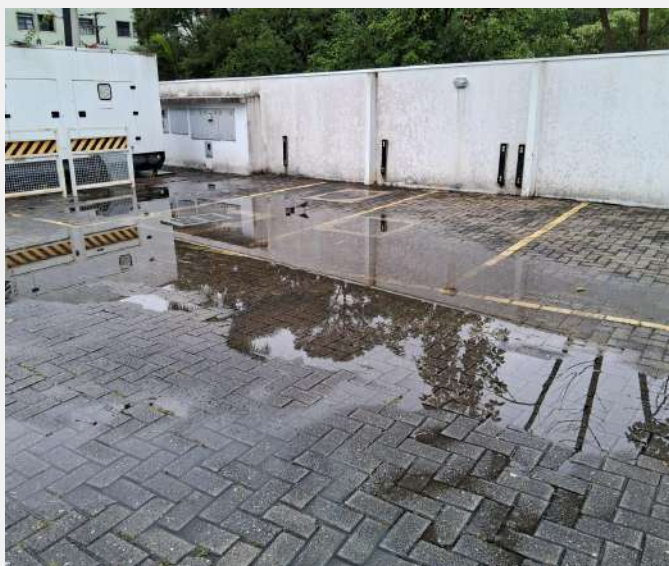
Estacionamento com poças grandes de água causadas pela má nivelção da área

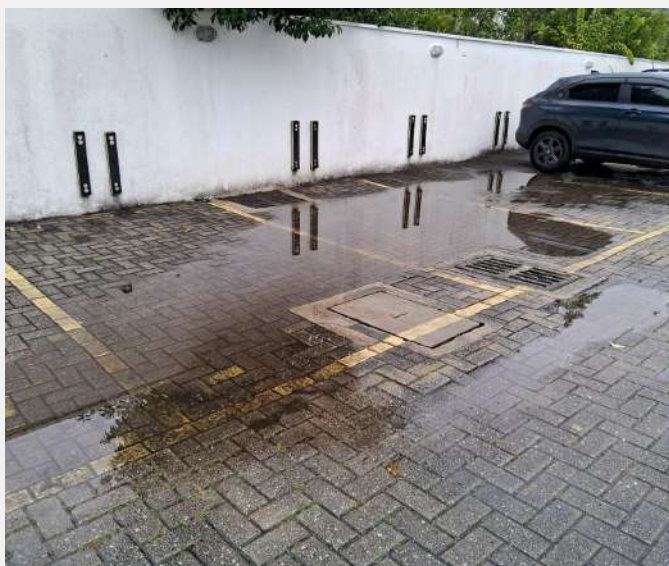
Estacionamento com poças grandes de água causadas pela má nivelção e sistema de drenagem falho

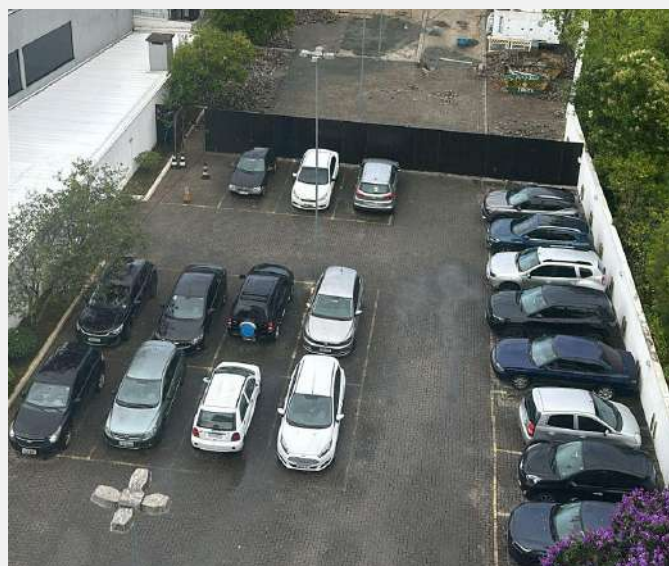
Estacionamento com poças grandes de água causadas pela má nivelção e sistema de drenagem falho

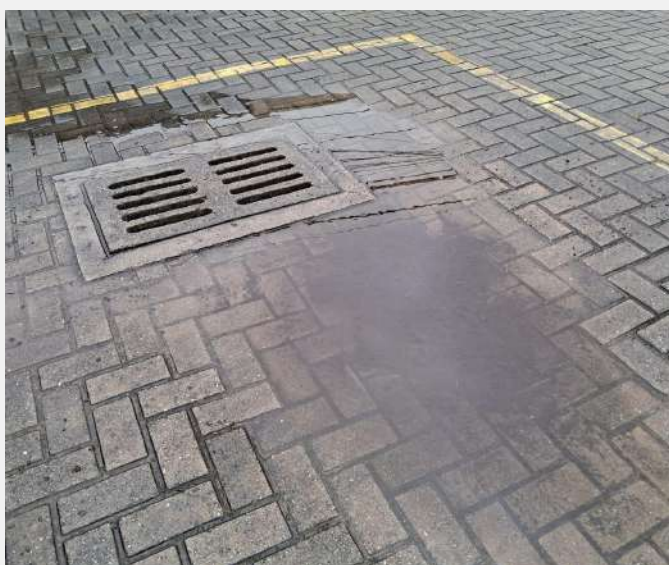
Má nivelção da área e sistema de drenagem falho

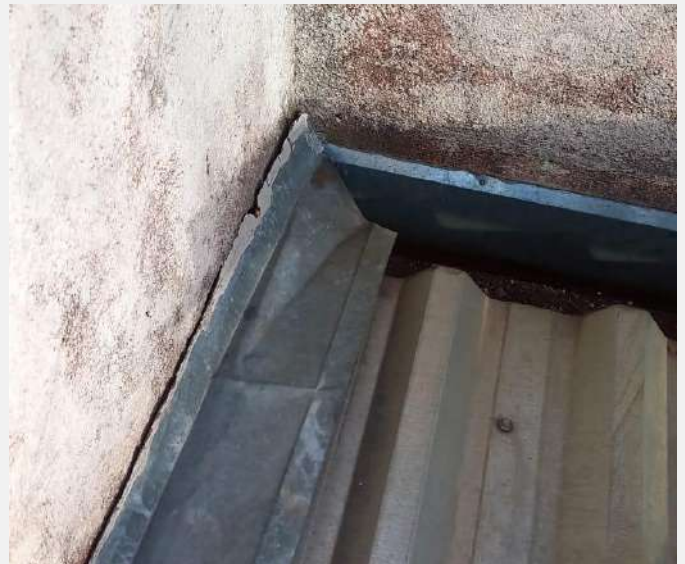
Estrutura com longa extensão de ferrugem

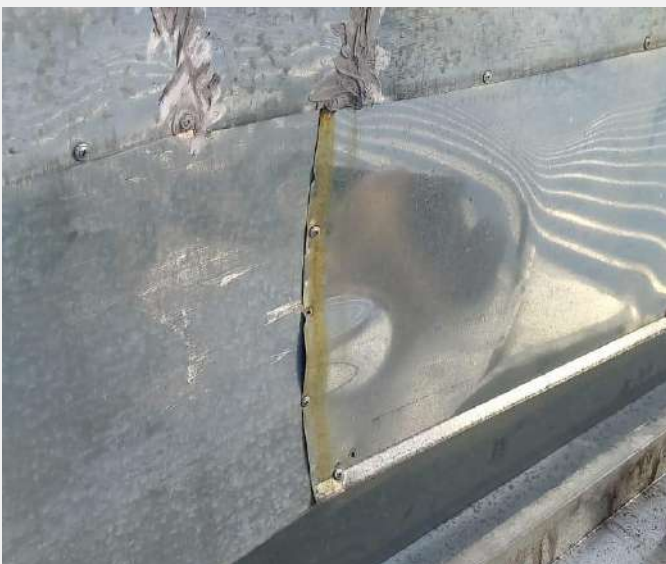
Calha soltando, com falhas na vedação

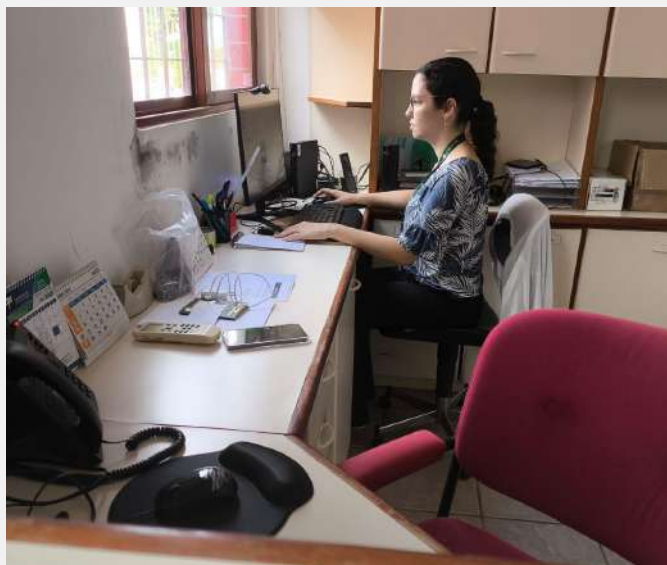
Parede com manchas de mofo e armário sem porta para a funcionária encaixar as pernas (sem mesa e ergonomia adequadas)

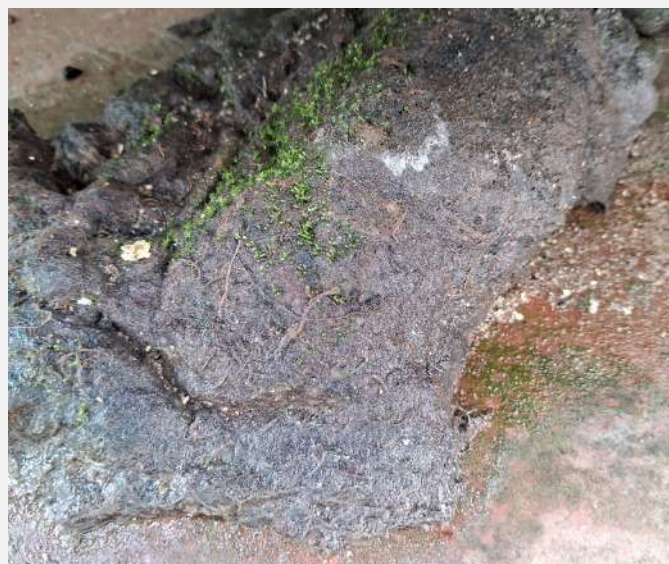
Calhas entupidas, com lama, sujeira e proliferação de musgos

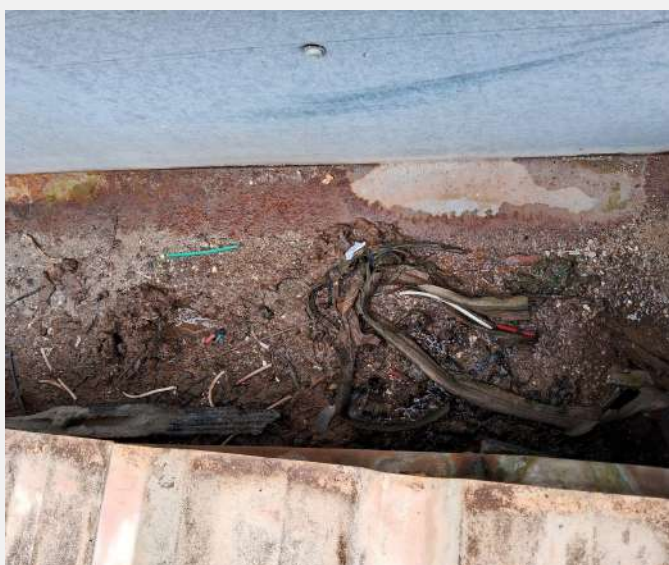
Calhas entupidas, com lama, sujeira e proliferação de musgos

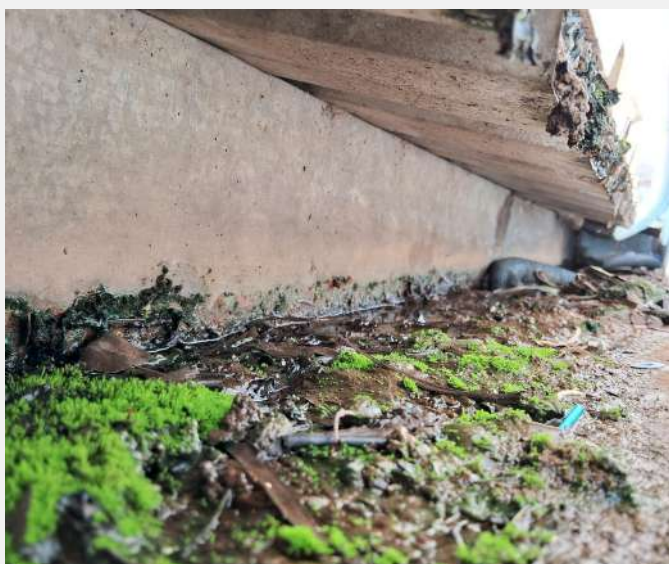
Calhas entupidas, com lama, sujeira e proliferação de musgos e mofo

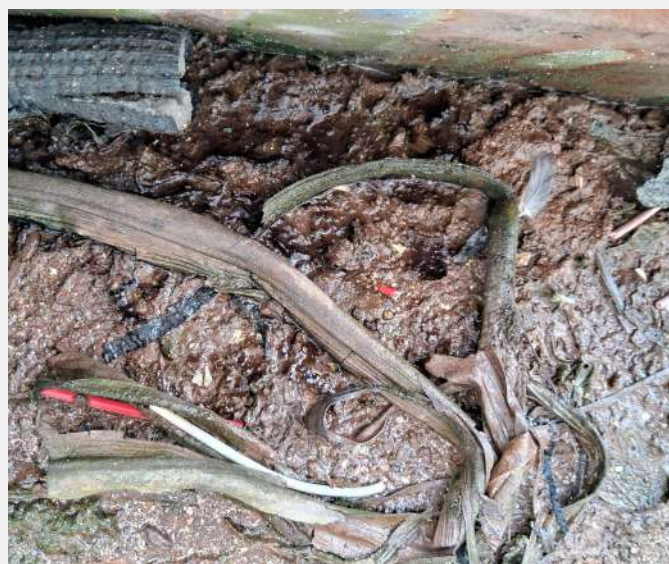
Calhas entupidas, com lama, sujeira e proliferação de musgos

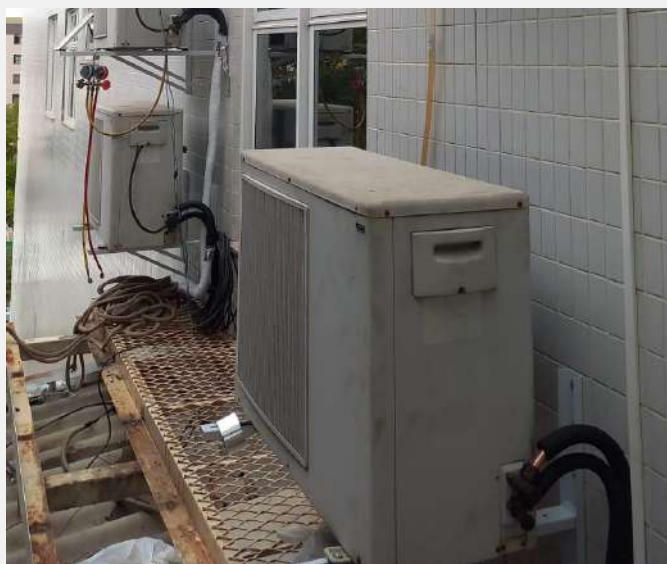
Estrutura do ar-condicionado danificada, fios expostos e ferrugem

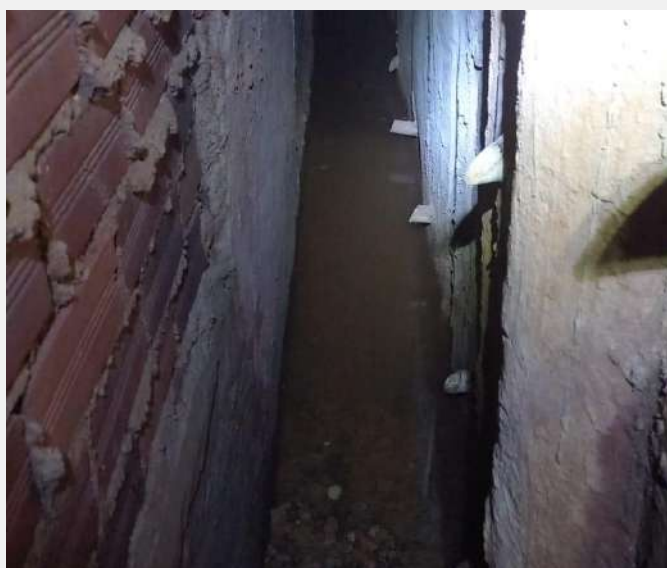
Drenagem perimetral comprometida

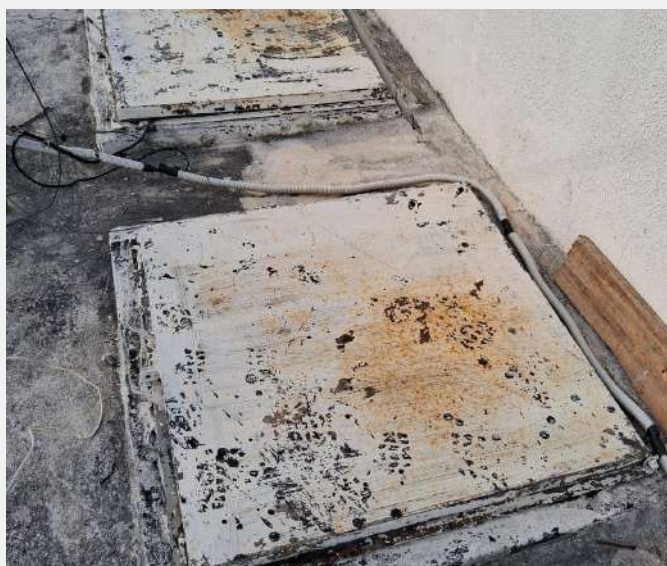
Laje e tampa das caixas d'água do prédio

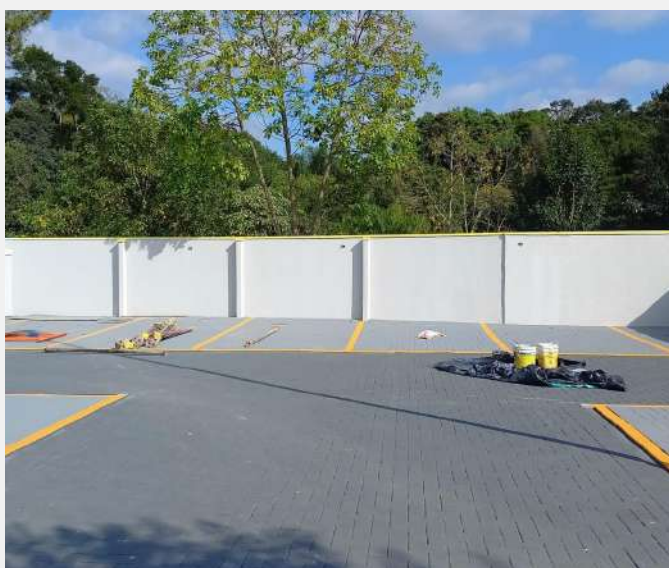
Vista aérea parte readequada com a parte  
ainda comprometida ao lado
